DOSSIER DE DIAGNOSTIC TECHNIQUE

Immeuble - CNB_520
BAT 52 - 23 RUE DU LOESS
67200 STRASBOURG

Rapport de repérage des matériaux et produits contenant de l'amiante avant démolition d'un immeuble bâti

Investigations sur les revêtements d'étanchéité des parties enterrées du bâtiment, en vue de la démolition de celui-ci.

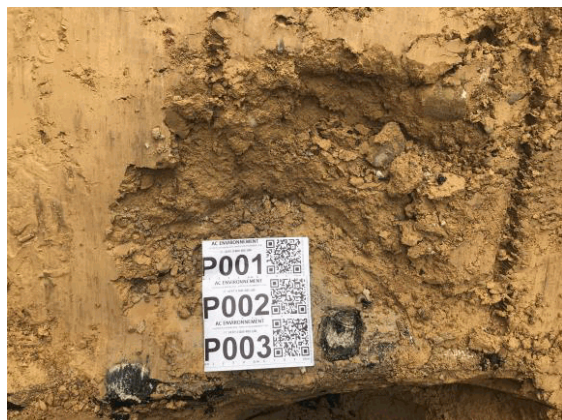
002EW153425 n°1 - 1 (P1) - Extérieur Bâtiment 520 - Vol 1 (Extérieur)

Ref action	Categorie	Composant	Matériau	Localisation	Observation
P1	Toiture et étanchéité	Revêtement bitumeux d'étanchéité	Matériau / Matériau - Bitumineux / Effritable - Noir / Gris - -	Extérieur Bâtiment 520 - Vol 1 (Extérieur)	
P2	Toiture et étanchéité	Revêtement bitumeux d'étanchéité	Matériau / Matériau - Bitumineux Fibreux / Effritable - Noir / Gris - -	Extérieur Bâtiment 520 - Vol 1 (Extérieur)	
P3	Toiture et étanchéité	Dalle	Mortier - Dur - Gris - -	Extérieur Bâtiment 520 - Vol 1 (Extérieur)	
P4	Façades	Murs	Matériau / Ciment - Bitumineux / Effritable - Noir / Gris - -	Extérieur Bâtiment 520 - Vol 1 (Extérieur)	
P5	Façades	Murs	Matériau / Mortier - Bitumineux / Dur - Noir / Beige - -	Extérieur Bâtiment 520 - Vol 1 (Extérieur)
