DOSSIER DE DIAGNOSTIC TECHNIQUE

Référence : 002EW240331
A communiquer pour toute correspondance
Réalisé le : 29/07/2024
Référence mandataire : CNB_520

Immeuble - CNB_520
BAT 52 - 23 RUE DU LOESS
67200 STRASBOURG

Rapport de repérage des matériaux et produits contenant de l'amiante avant démolition d'un immeuble bâti

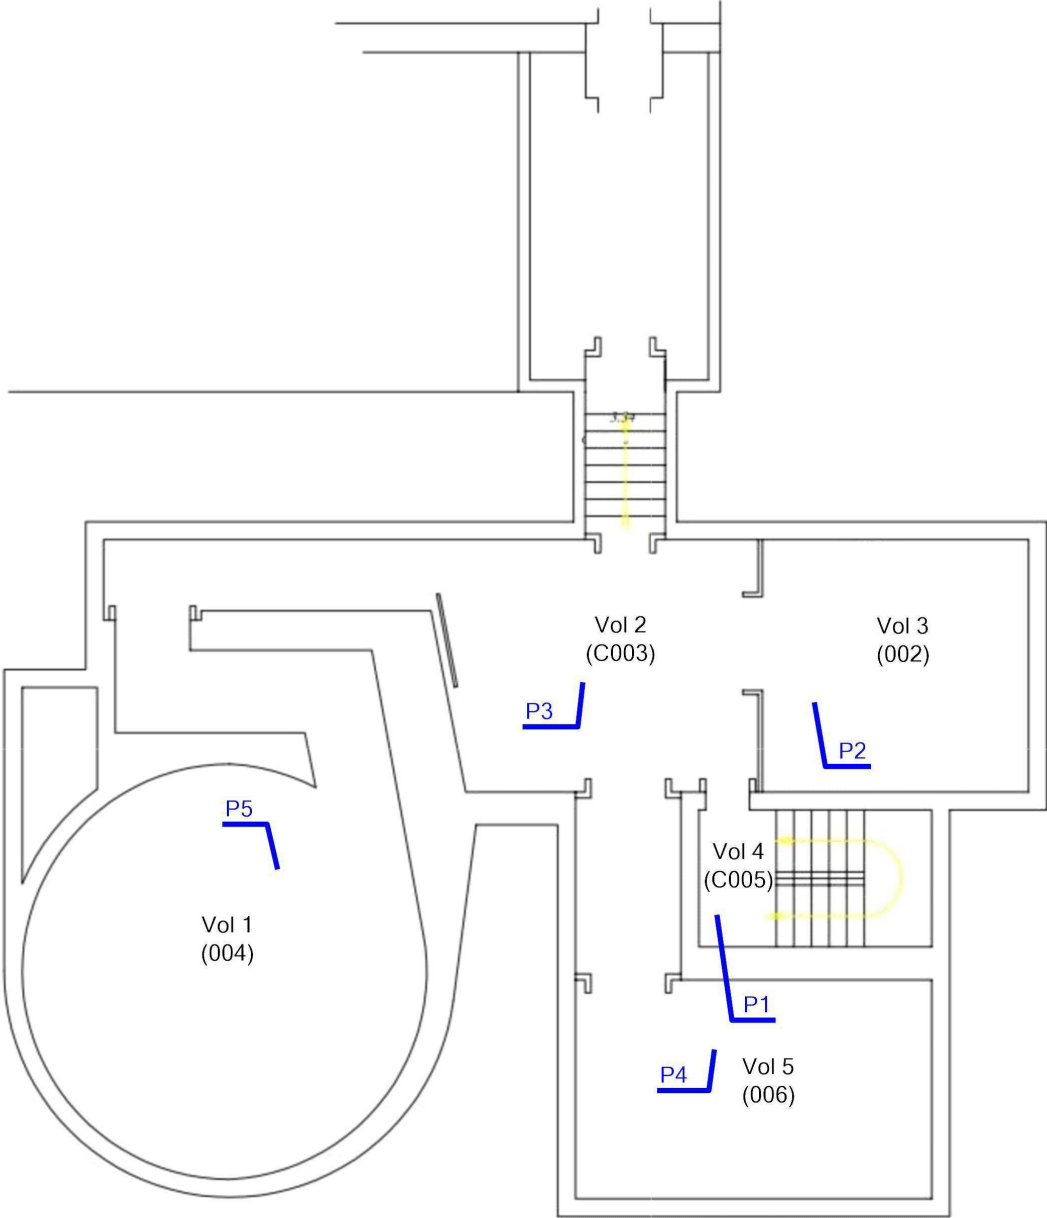
SOUS-SOL - PLAN DE REPÉRAGE - ACTIONS MENÉES

P Localisation d'un prélèvement négatif

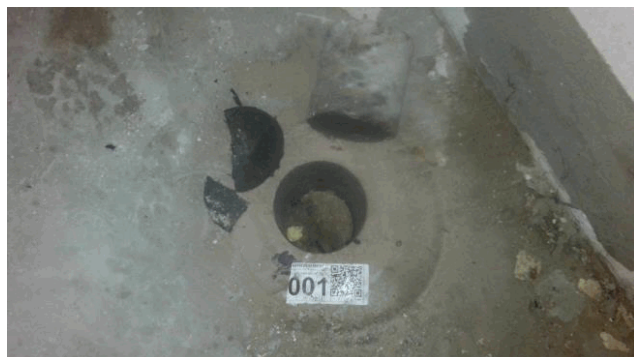
002EW240331 n°1 - 1 (P1) - Sous-sol - Vol 4 (C005)

Plan	Localisation	Composant	Partie composant	Réf action	Observation	Précision loc.	Ref photo	Ref Prél.	Descriptif	Résultat	Conclusion
Sous-sol	Vol 4 (C005)	Revêtement de sol	Revêtement bitumeux	P1	Réalisation d'un prélèvement	Situé entre la dalle et le radier	002EW 24033 1 n°1 - 1	P1	Revêtement / Matériau - Bitumineux Fibreux / Effritable - Noir / Beige	Négatif	Négatif sur analyse
Sous-sol	Vol 3 (002)	Revêtement de sol	Revêtement bitumeux	P2	Réalisation d'un prélèvement	Situé entre la dalle et le radier	002EW 24033 1 n°2 - 1	P2	Revêtement / Matériau - Bitumineux Fibreux / Effritable - Noir / Beige	Négatif	Négatif sur analyse
Sous-sol	Vol 2 (C003)	Revêtement de sol	Revêtement bitumeux	P3	Réalisation d'un prélèvement	Situé entre la dalle et le radier	002EW 24033 1 n°3 - 1	P3	Revêtement / Matériau - Bitumineux / Effritable - Noir / Beige	Négatif	Négatif sur analyse
Sous-sol	Vol 2 (C003)	Revêtement de sol	Revêtement bitumeux	P3	Sondage et extension de la ZPSO du prélèvement P3	Situé entre la dalle et le radier	002EW 24033 1 n°3 - 1	P3	Revêtement / Matériau - Bitumineux / Effritable - Noir / Beige	Négatif	Négatif sur analyse

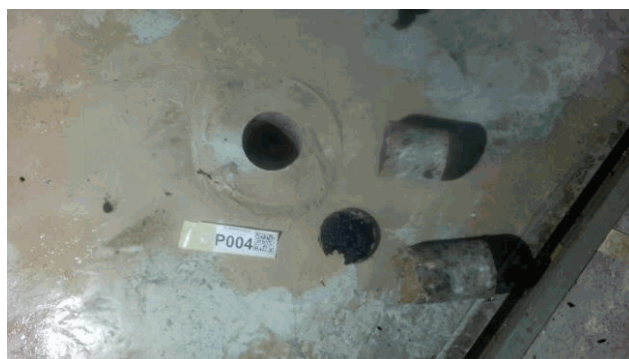
002EW240331 n°4 - 1 (P4) - Sous-sol - Vol 5 (006)

Sous-sol	Vol 5 (006)	Revêtement de sol	Revêtement bitumeux	P4	Réalisation d'un prélèvement	Situé entre la dalle et le radier	002EW 24033 1 n°4 - 1	P4	Revêtement - Bitumineux Fibreux - Noir	Négatif	Négatif sur analyse
Sous-sol	Vol 1 (004)	Revêtement de sol	Revêtement bitumeux	P5	Réalisation d'un prélèvement	Situé entre la dalle et le radier	002EW 24033 1 n°5 - 1	P5	Revêtement / Matériau - Bitumineux Fibreux / Effritable - Noir / Gris	Négatif	Négatif sur analyse
