**Rapport de mission de repérage des matériaux et  
produits contenant de l'amiante avant démolition d'un  
immeuble bâti**

**RAPPORT N°2073950 Démolition Totale**

CNB 160 - Bâtiment 16  
23 rue du Loess  
67037 STRASBOURG CEDEX 2

**N° D'AFFAIRE : 2073950  
RAPPORT ETABLI LE : 14/08/2020**

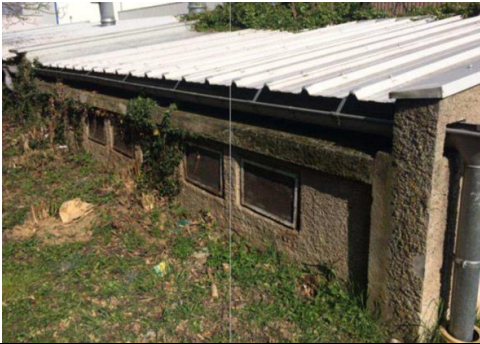
<b>ELEMENT : Conduit de fluide n°1</b>		
<b>Emplacement</b>

<b>Nom du client</b>	<b>Numéro de dossier</b>	<b>Pièce ou local</b>
Centre National de la Recherche Scientifique C.N.R.S.	2073950	Extérieur - Espace extérieur
<b>Matériau</b>	<b>Date de prélèvement</b>	<b>Nom de l'opérateur</b>
Acier		BUTSCHER Arnaud
<b>Localisation</b>		
Conduit de fluide n°1 - Toiture		
<b>Résultat amiante</b>		
Absence d'amiante		
<b>Commentaires</b>		
Non peint

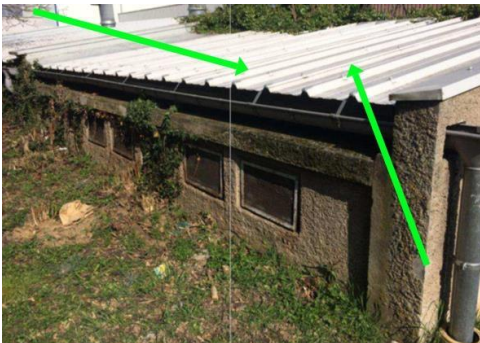
ELEMENT : Toiture		
Emplacement

Nom du client	Numéro de dossier	Pièce ou local
Centre National de la Recherche Scientifique C.N.R.S.	2073950	Extérieur - Espace extérieur
Matériau	Date de prélèvement	Nom de l'opérateur
Bac acier		BUTSCHER Arnaud
Localisation		
Toiture - Toiture		
Résultat amiante		
Absence d'amiante		
Commentaires		
BAC ACIER

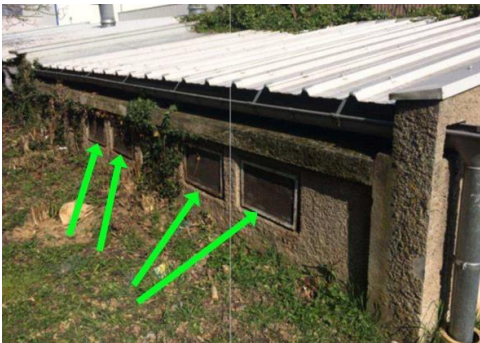
ELEMENT : Ensemble des fenêtres n°1		
Emplacement

Nom du client	Numéro de dossier	Pièce ou local
Centre National de la Recherche Scientifique C.N.R.S.	2073950	Extérieur - Espace extérieur
Matériau	Date de prélèvement	Nom de l'opérateur
Métal		BUTSCHER Arnaud
Localisation		
Ensemble des fenêtres n°1 - Murs		
Résultat amiante		
Absence d'amiante

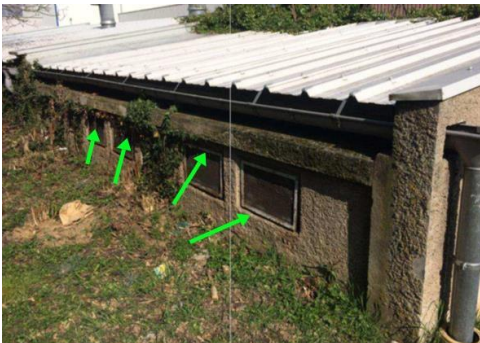
ELEMENT : Ensemble des fenêtres n°2		
Emplacement

Nom du client	Numéro de dossier	Pièce ou local
Centre National de la Recherche Scientifique C.N.R.S.	2073950	Extérieur - Espace extérieur
Matériau	Date de prélèvement	Nom de l'opérateur
Enduit - Peinture		BUTSCHER Arnaud
Localisation		
Ensemble des fenêtres n°2 - Murs		
Résultat amiante		
Absence d'amiante

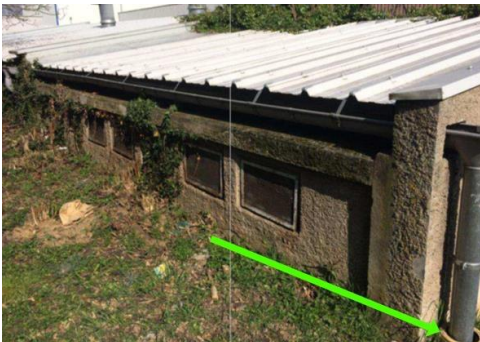
ELEMENT : Conduit de fluide n°2		
Emplacement

Nom du client	Numéro de dossier	Pièce ou local
Centre National de la Recherche Scientifique C.N.R.S.	2073950	Extérieur - Espace extérieur
Matériau	Date de prélèvement	Nom de l'opérateur
Fonte		BUTSCHER Arnaud
Localisation		
Conduit de fluide n°2 - Murs		
Résultat amiante		
Absence d'amiante

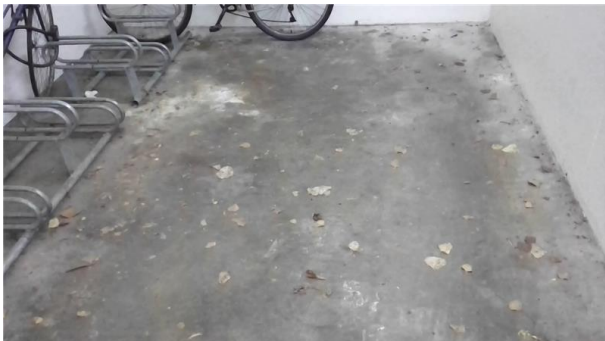
ELEMENT : Revêtement de sol		
Emplacement

<b>Nom du client</b>	<b>Numéro de dossier</b>	<b>Pièce ou local</b>
Centre National de la Recherche Scientifique C.N.R.S.	2073950	RDC - Garage
<b>Matériau</b>	<b>Date de prélèvement</b>	<b>Nom de l'opérateur</b>
Béton		BUTSCHER Arnaud
Localisation		
Revêtement de sol - Sol		
Résultat amiante		
Absence d'amiante

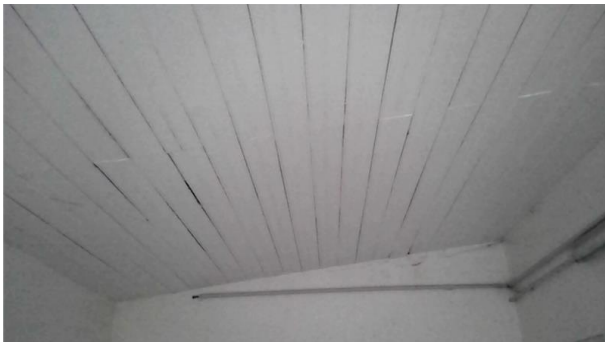
ELEMENT : Revêtements de plafond		
Emplacement

<b>Nom du client</b>	<b>Numéro de dossier</b>	<b>Pièce ou local</b>
Centre National de la Recherche Scientifique C.N.R.S.	2073950	RDC - Garage
<b>Matériau</b>	<b>Date de prélèvement</b>	<b>Nom de l'opérateur</b>
Lambris bois		BUTSCHER Arnaud
Localisation		
Revêtements de plafond - Plafond		
Résultat amiante		
Absence d'amiante

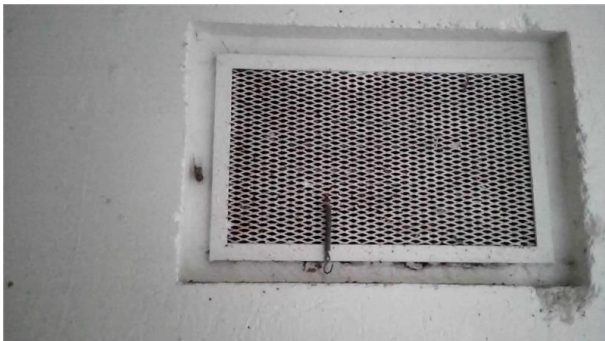
ELEMENT : Revêtement de murs n°1		
Emplacement

<b>Nom du client</b>	<b>Numéro de dossier</b>	<b>Pièce ou local</b>
Centre National de la Recherche Scientifique C.N.R.S.	2073950	RDC - Garage
<b>Matériau</b>	<b>Date de prélèvement</b>	<b>Nom de l'opérateur</b>
Métal		BUTSCHER Arnaud
Localisation		
Revêtement de murs n°1 - Murs		
Résultat amiante		
Absence d'amiante		
Commentaires		
pas de joint sur les ouvertures

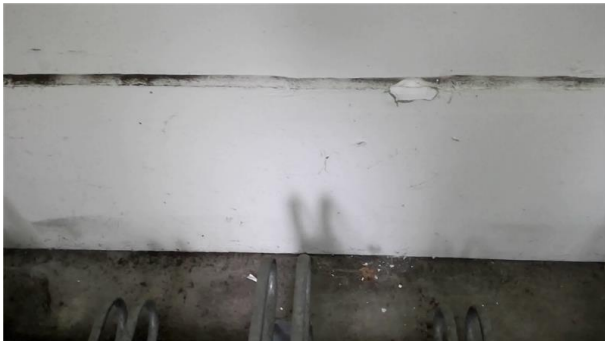
PRELEVEMENT : P001		
Emplacement

Nom du client	Numéro de dossier	Pièce ou local
Centre National de la Recherche Scientifique C.N.R.S.	2073950	RDC - Garage
Matériau	Date de prélèvement	Nom de l'opérateur
Enduit - Peinture	16/07/2020	BUTSCHER Arnaud
Localisation		
Revêtement de murs n°1 - Murs		
Résultat amiante		
Absence d'amiante		
DESCRIPTION DU PRELEVEMENT :		
<b>Objet :</b> Enduit / Peinture		 
DETAIL DES COUCHES DU PRELEVEMENT :		
Référence Couche	Description visuelle	Epaisseur (cm)
RAW PRODUCT	Matériau de type peinture (gris) ; matériau de type peinture (blanc) ; matériau semi-dur de type enduit (blanc) (beige)	0
CUST 02	Matériau semi-dur de type plâtre (blanc)	0
CUST 01	Matériau souple fibreux de type papier, carton (vert) + (marron)	0
DETAIL DES RESULTATS :		
Référence Couche	PV analyse Amiante	Conclusion amiante
RAW PRODUCT	AR-20-LE-038014-01	Fibres d'amiante non détectées
CUST 02	AR-20-LE-038014-01	Fibres d'amiante non détectées

CUST 01	AR-20-LE-038014-01	Fibres d'amiante non détectées

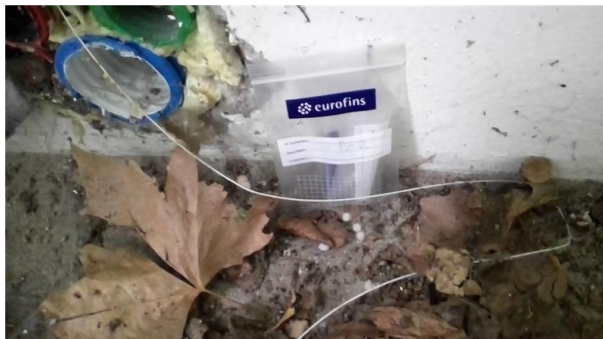
**PRELEVEMENT : P002**
**Emplacement**

Nom du client	Numéro de dossier	Pièce ou local
Centre National de la Recherche Scientifique C.N.R.S.	2073950	RDC - Garage
Matériau	Date de prélèvement	Nom de l'opérateur
Enduit	16/07/2020	BUTSCHER Arnaud

Revêtement de murs n°2 - Murs

Absence d'amiante

Référence Couche	Description visuelle	Epaisseur (cm)
RAW PRODUCT	Matériau de type peinture (blanc) ; matériau semi-dur de type enduit (blanc) ; matériau dur de type mortier, béton, chape (gris)	0

Référence Couche	PV analyse Amiante	Conclusion amiante
RAW PRODUCT	AR-20-LE-038014-01	Fibres d'amiante non détectées

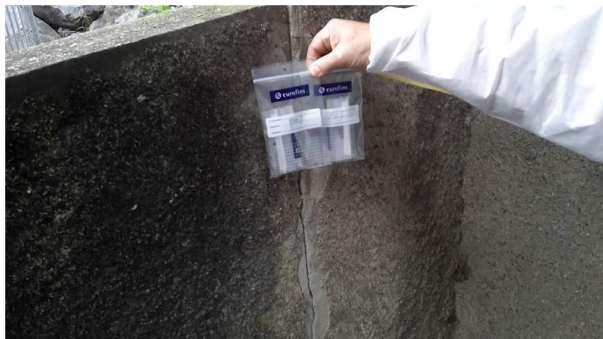
**PRELEVEMENT : P003**
**Emplacement**

Nom du client	Numéro de dossier	Pièce ou local
Centre National de la Recherche Scientifique C.N.R.S.	2073950	Extérieur - Espace extérieur
Matériau	Date de prélèvement	Nom de l'opérateur
Enduit - Crépi	16/07/2020	BUTSCHER Arnaud

Revêtement de murs n°2 - Murs

Absence d'amiante

Référence Couche	Description visuelle	Epaisseur (cm)
RAW PRODUCT	Matériau dur (granulaire) (gris) (clair) en traces ; matériau dur (gris) (foncé) ; matériau dur de type mortier, béton, chape (gris) + (beige)	0

Référence Couche	PV analyse Amiante	Conclusion amiante
RAW PRODUCT	AR-20-LE-038014-01	Fibres d'amiante non détectées

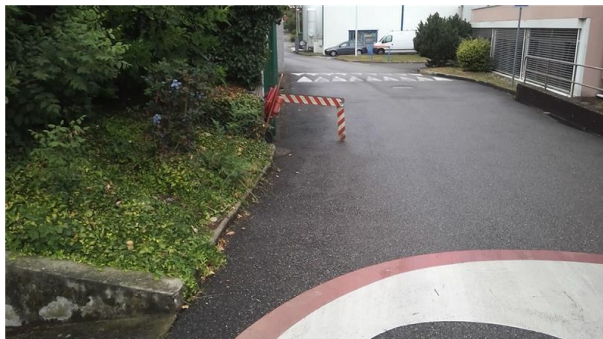
**PRELEVEMENT : P004**
**Emplacement**

Nom du client	Numéro de dossier	Pièce ou local
Centre National de la Recherche Scientifique C.N.R.S.	2073950	Extérieur - Espace extérieur
Matériau	Date de prélèvement	Nom de l'opérateur
Enrobé	16/07/2020	BUTSCHER Arnaud

Revêtement de sol - Sol

Absence d'amiante

Référence Couche	Description visuelle	Epaisseur (cm)
RAW PRODUCT	Matériau dur bitumineux de type enrobé (noir)	0

Référence Couche	PV analyse Amiante	Conclusion amiante
RAW PRODUCT	AR-20-LE-038014-01	Fibres d'amiante non détectées
