**DESAMIANPAGE & DECONSTRUCTION DES BATIMENTS
CNB040, CNB150, CNB160, CNB500 & CNB520 DE LA
DELEGATION ALSACE DU CNRS DE STRASBOURG**

ANALYSE DES RAPPORTS DE REPERAGE AMIANTE

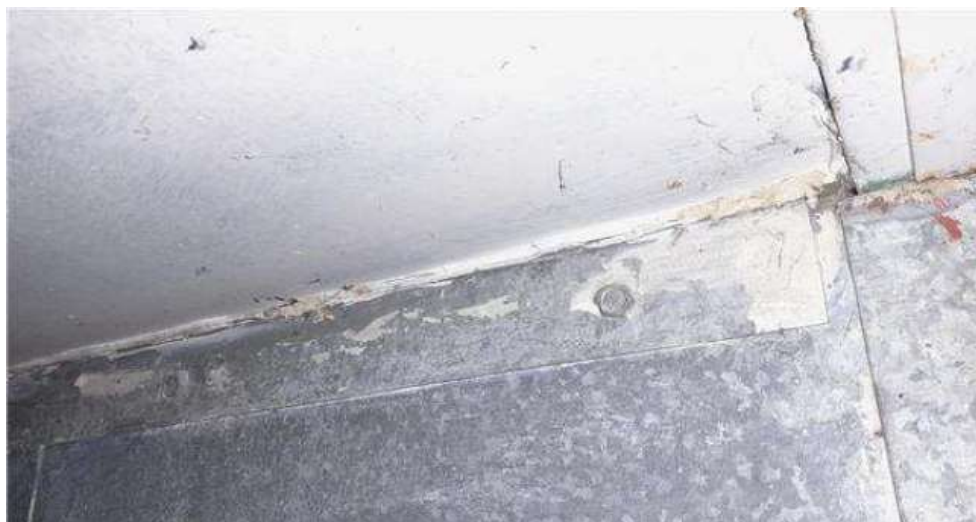
- Les ZPSO Z001, Z017, Z024, Z029, Z031, Z032, Z034 correspondent à : peinture (ne figure pas dans chaque descriptif ?!), enduit, ciment. Ces ZPSO contiennent des prélèvements positifs et négatifs. Ces ZPSO ne peuvent donc être validées. Selon commentaire N°6 précisé dans le rapport, le MPCA au niveau des enduits se situe au niveau des enduits de rebouchage/lissage mais l'opérateur de repérage a considéré la présence d'amiante dans l'enduit de tous les murs
- Il n'y a pas été réalisé d'investigations amiante et HAP sur les enrobés
- Lever les doutes stipulés dans les observations
- Localisation du joint machinerie à préciser

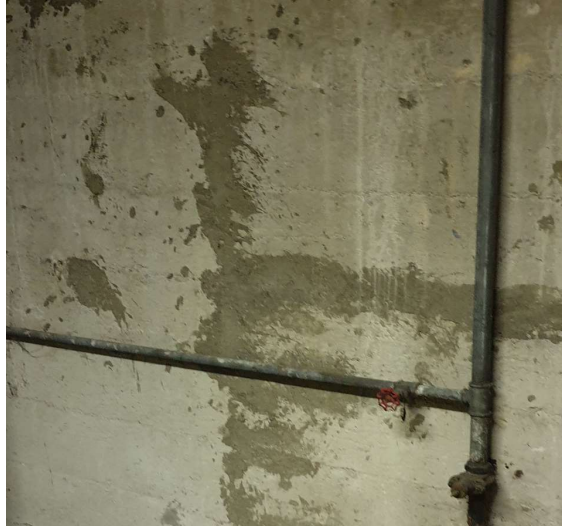
- Il est noté que le repérage est réalisé par Vincent MINET alors que c'est Arnaud BUTSCHER qui figure comme opérateur de prélèvement. Clarifier les rôles des intervenants
- Transmettre le numéro d'accréditation COFRAC du laboratoire SYNLAB
- P004: Descriptif EUROFINS: Matériau semi-dur bitumineux noir, matériau peinture (bleu) en traces, matériau dur (gris) - matériau (gris) en traces, Descriptif ITGA: Peinture - matériau compact (gris), Descriptif SYNLAB: Enduit bitumineux noir, matériau dur (gris). Confirmer l'homogénéité des trois échantillons
- Régulateur au R-1 local 024 non investiguée. Evacuer le doute quant à la présence éventuelle d'amiante sur le régulateur
- Il n'y a pas eu d'investigations sur l'enduit de rebouchage

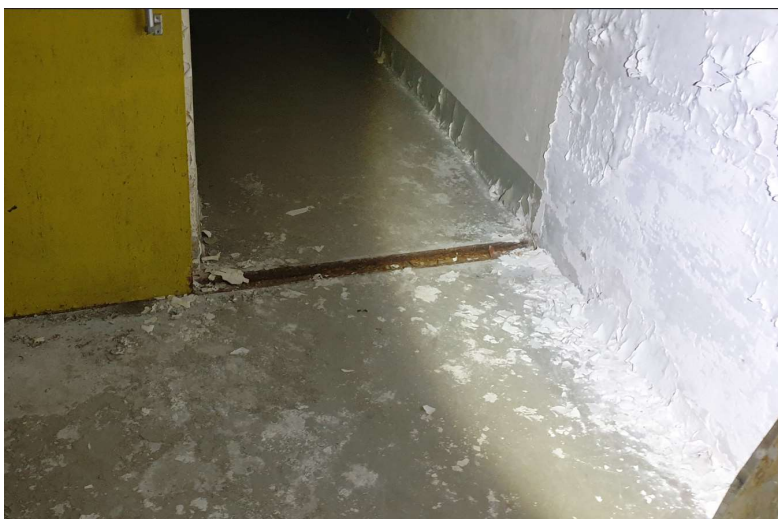
- Résultats divergents sur les enduits des murs. Confirmer le périmètre de l'enduit contenant de l'amiante d'autant plus qu'il n'y a pas de ZPSO sur les enduits. De plus, il est constaté sur site des enduits de couleur différente.
