## DOSSIER DE DIAGNOSTIC TECHNIQUE

Immeuble - CNB\_500  
BAT 50 - 23 RUE DU LOESS  
67200 STRASBOURG

## Rapport de repérage des matériaux et produits contenant de l'amiante avant démolition d'un immeuble bâti

Investigations sur les revêtements d'étanchéité des parties enterrées de l'extension du bâtiment, en vue de la démolition de celle-ci.

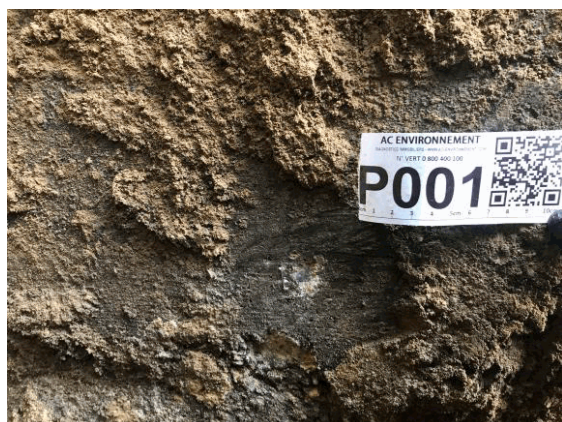
002EW153427 n°1 - 1 (P1) - Extérieur Bâtiment 500 -  
Vol 1 (Extérieur)

Référence	Localisation	Action
002EW153427 n°1 - 1 (P1)	Extérieur Bâtiment 500 - Vol 1 (Extérieur)	Prélèvement négatif
002EW153427 n°2 - 1 (P2)	Extérieur Bâtiment 500 - Vol 1 (Extérieur)	Prélèvement négatif

Ref action	Categorie	Composant	Materiau	Localisation	Observation
P1	Façades	Murs	Matériau / Mortier - Bitumineux / Dur - Noir / Gris - -	Extérieur Bâtiment 500 - Vol 1 (Extérieur)	
P2	Façades	Murs	Matériau / Mortier - Bitumineux / Dur - Noir / Gris - -	Extérieur Bâtiment 500 - Vol 1 (Extérieur)
