Rapport de mission de repérage des matériaux et produits contenant de l'amiante avant réalisation de travaux

Bâtiment A
Faculté de Pharmacie
27 Boulevard Jean Moulin - 13385 Marseille Cedex 05

Référence du dossier :
2101CPAAIBCI005027-1/V4

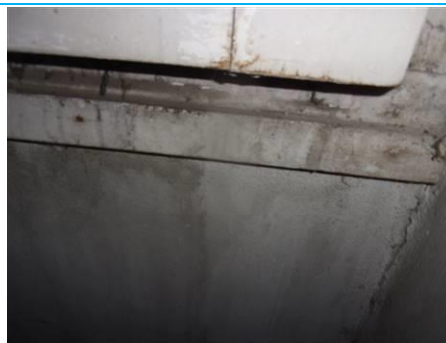
Matériaux : ZPSO-002
Prélèvement : P002
Description : allège Enduit peinture
Localisation : 10 ème étage - A10 SAS CIR
Résultat : Absence d'amiante

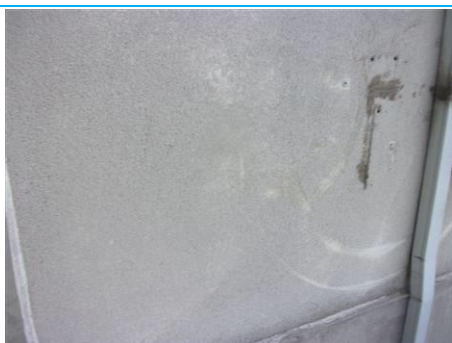
Matériaux : ZPSO-003
Prélèvement : P003
Description : Enduit peinture façade
Localisation : 10 ème étage - Façades; 9 ème étage - Façades
Résultat : Absence d'amiante

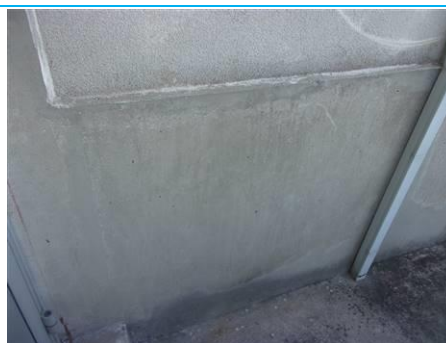
Matériaux : ZPSO-004
Prélèvement : P004
Description : Enduit peinture façade
Localisation : 10 ème étage - Façades; 9 ème étage - Façades
Résultat : Absence d'amiante

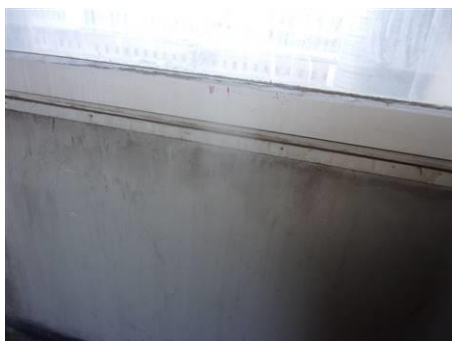
Matériaux : ZPSO-019
Prélèvement : P019
Description : Allèges enduit peinture
Localisation : 9^{ème} étage - A9.SAS.CIR
Résultat : Absence d'amiante

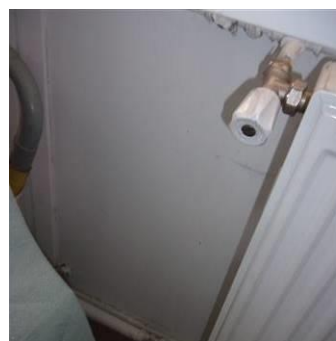
Matériaux : ZPSO-022
Prélèvement : P022
Description : Allèges en fibres-ciment
Localisation : 9^{ème} étage - Salle TP A9.1/3 TPS; 9^{ème} étage - Salle info A9.5/7 INF; 9^{ème} étage - Salle TP A9.9/11 TPS; 9^{ème} étage - Reserve A9.11.a; 9^{ème} étage - Bureau A9.20 BUR; 9^{ème} étage - Bureau A9.18 BUR; 9^{ème} étage - Bureau A9.16 BUR; 9^{ème} étage - Bureau A9.14 BUR; 9^{ème} étage - Bureau A9.12 BUR; 9^{ème} étage - Detente A9.10 PAU; 9^{ème} étage - Bureau A9.8 BUR; 9^{ème} étage - Bureau A9.6 BUR; 9^{ème} étage - Bureau A9.4 BUR; 9^{ème} étage - Bureau A9.2 BUR
Résultat : Présence d'amiante

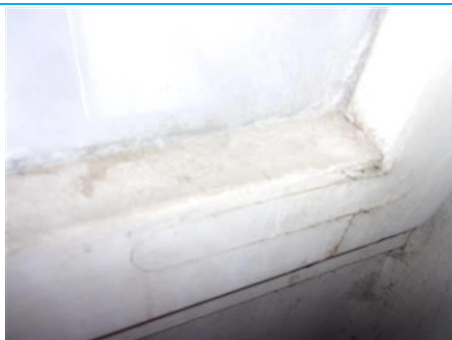
Matériaux : ZPSO-031
Prélèvement : P031
Description : Mastic vitrier
Localisation : 8 ème étage - A8.SAS.CIR
Résultat : Présence d'amiante

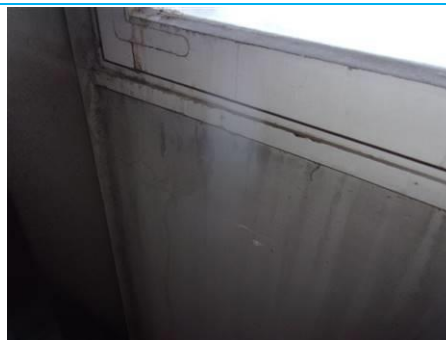
Matériaux : ZPSO-032
Prélèvement : P032
Description : Allège enduit peinture
Localisation : 8 ème étage - A8.SAS.CIR
Résultat : Absence d'amiante

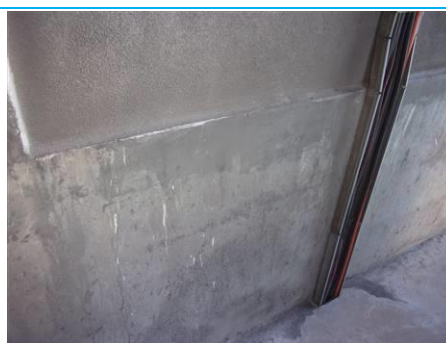
Matériaux : ZPSO-034
Prélèvement : P034
Description : Enduit peinture façade -
Localisation : 8 ème étage - Façades; 7ème étage - Façades
Résultat : Absence d'amiante

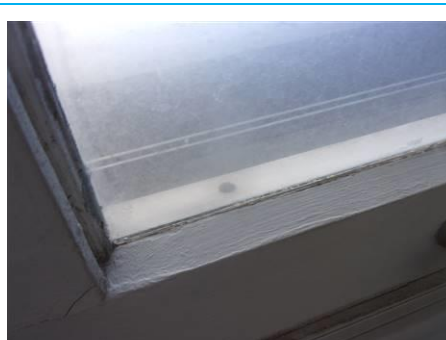
Matériaux : ZPSO-036
Prélèvement : P036
Description : Mastic vitrier
Localisation : 8 ème étage - Salle TP A8.1/3 TPS; 8 ème étage - Salle TP A8.5/7 TPS; 8 ème étage - Prepa TP A8.5/7 TPA; 8 ème étage - Salle TD A8.12 TDS; 8 ème étage - Bureau A8.10B BUR; 8 ème étage - Bureau A8.10 BUR; 8 ème étage - Botani Herbiere A8.4 TPS; 8 ème étage - AFF GENERALE A8.2 BUR
Résultat : Présence d'amiante

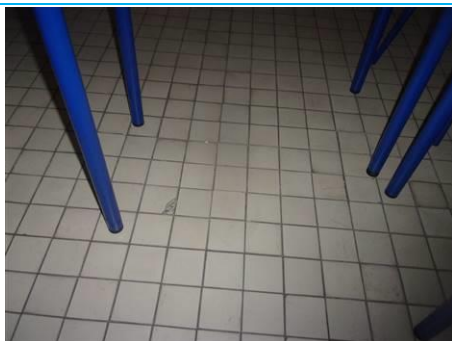
Matériaux : ZPSO-043

Prélèvement : P043

Description : Colle de carrelage ragréage

Localisation : 8 ème étage - Salle TD A8.12 TDS; 8 ème étage - Bureau A8.10B BUR; 8 ème étage - Bureau A8.10 BUR; 8 ème étage - Botani Herbier A8.4 TPS; 8 ème étage - AFF GENERALE A8.2 BUR
Résultat : Absence d'amiante

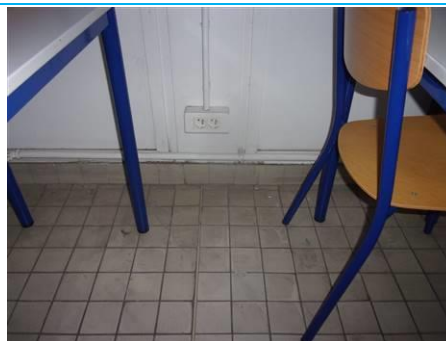
Matériaux : ZPSO-044

Prélèvement : P044

Description : Colle de plinthe -

Localisation : 8 ème étage - Salle TD A8.12 TDS; 8 ème étage - Bureau A8.10B BUR; 8 ème étage - Bureau A8.10 BUR; 8 ème étage - Botani Herbier A8.4 TPS; 8 ème étage - AFF GENERALE A8.2 BUR
Résultat : Absence d'amiante

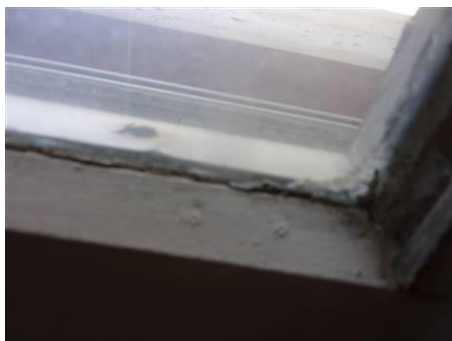
Matériaux : ZPSO-051
Prélèvement : P051
Description : Mastic vitrier
Localisation : 7ème étage - Salle de cours/A7.5/7
Résultat : Absence d'amiante

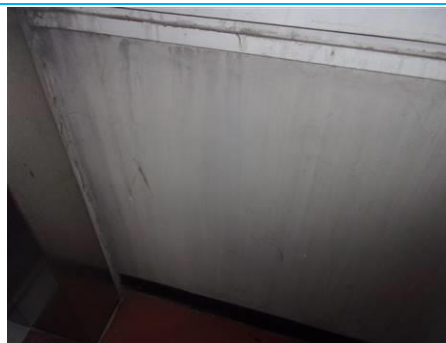
Matériaux : ZPSO-052
Prélèvement : P052
Description : Allèges en fibres-ciment
Localisation : 7ème étage - Salle de Prepa/A7.1.a; 7ème étage - Salle de cours/A7.5/7; 7ème étage - Salle de cours/A7.5/7 2; 7ème étage - PREPA TP A7.14/16 TPA; 7ème étage - Reserve A7/12 STO; 7ème étage - Local Stockage A7.10 STO; 7ème étage - Droguier A7.6 EXP; 7ème étage - Piece broyage A7.4 ATE; 7ème étage - Bureau Imbe A7.2 BUR;
Résultat : Présence d'amiante

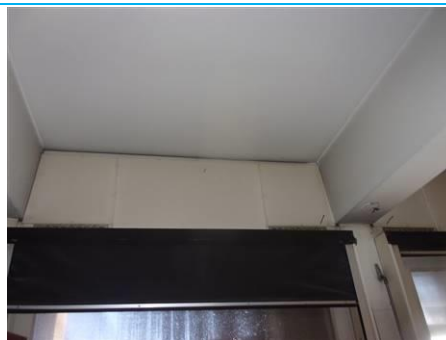
Matériaux : ZPSO-054
Prélèvement : P054
Description : Imposte
Localisation : 7ème étage - Salle de Prepa/A7.1.a; 7ème étage - Salle de cours/A7.5/7; 7ème étage - Salle de cours/A7.5/7 2; 7ème étage - PREPA TP A7.14/16 TPA; 7ème étage - Reserve A7/12 STO; 7ème étage - Local Stockage A7.10 STO; 7ème étage - Droguier A7.6 EXP; 7ème étage - Piece broyage A7.4 ATE; 7ème étage - Bureau Imbe A7.2 BUR; 7ème étage - Bureau Imbe A7.2 BUR bis
Résultat : Absence d'amiante

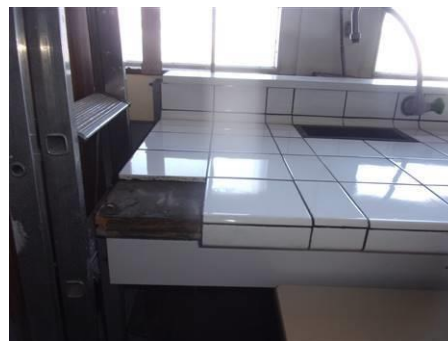
Matériaux : ZPSO-060

Prélèvement : P060

Description : Colle de carrelage pailleasse

Localisation : 7ème étage - Piece broyage A7.4 ATE
Résultat : Absence d'amiante

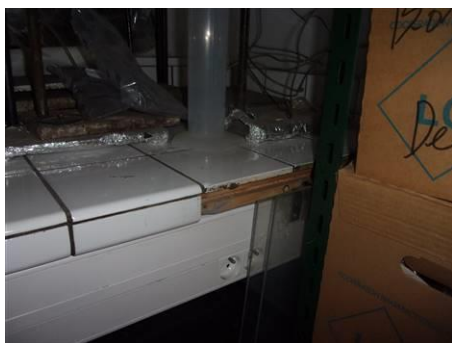
Matériaux : ZPSO-061

Prélèvement : P061

Description : Colle de carrelage pailleasse

Localisation : 7ème étage - PREPA TP A7.14/16 TPA
Résultat : Absence d'amiante

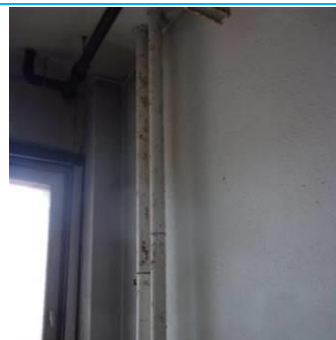
Matériaux : ZPSO-062

Prélèvement : P062

Description : Peinture conduit

Localisation : 7ème étage - Salle de Prepa/A7.1.a; 7ème étage - Salle de cours/A7.5/7; 7ème étage - PREPA TP A7.14/16 TPA; 7ème étage - Bureau Imbe A7.2 BUR
Résultat : Absence d'amiante

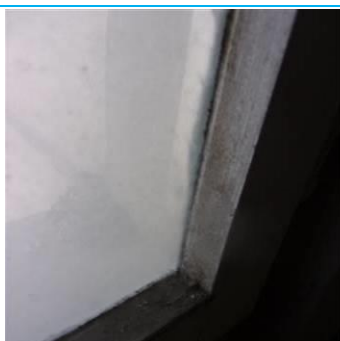
Matériaux : ZPSO-063

Prélèvement : P063

Description : Mastic vitrier -

Localisation : 6ème étage - A6 SAS CIR
Résultat : Présence d'amiante

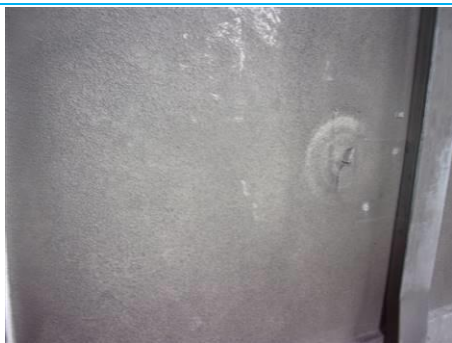
Matériaux : ZPSO-065
Prélèvement : P065
Description : Enduit peinture façade
Localisation : 6ème étage - Façades; 5ème étage - Façades
Résultat : Absence d'amiante

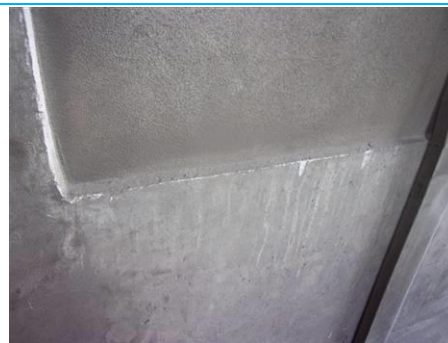
Matériaux : ZPSO-066
Prélèvement : P066
Description : Enduit peinture façade
Localisation : 6ème étage - Façades; 5ème étage - Façades
Résultat : Absence d'amiante

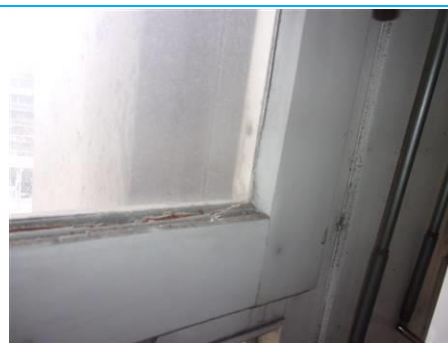
Matériaux : ZPSO-068
Prélèvement : P068
Description : Mastic vitrier -
Localisation : 6ème étage - A6.2 Salle prepa
Résultat : Absence d'amiante

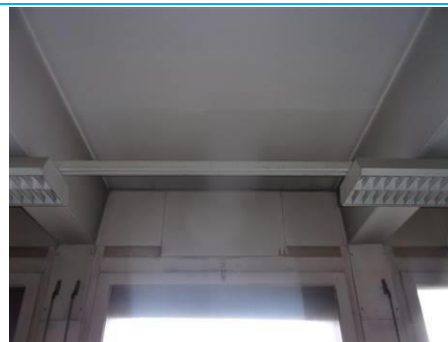
Matériaux : ZPSO-071
Prélèvement : P071
Description : Imposte
Localisation : 6ème étage - C2VN 3 LAB; 6ème étage - C2VN 1 LAB A6.7; 6ème étage - A6.18a; 6ème étage - A6.16 C2VN 5 LAB; 6ème étage - A6.14; 6ème étage - A6.12; 6ème étage - A6.10; 6ème étage - A6.8 Reserve sto; 6ème étage - A6.6; 6ème étage - A6.4 Salle prepa; 6ème étage - A6.2 Salle prepa
Résultat : Absence d'amiante

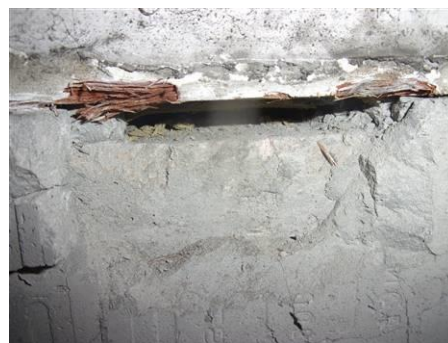
Matériaux : ZPSO-079
Prélèvement : P079
Description : Joint de menuiserie
Localisation : 6ème étage - A6.2 Salle prepa
Résultat : Présence d'amiante

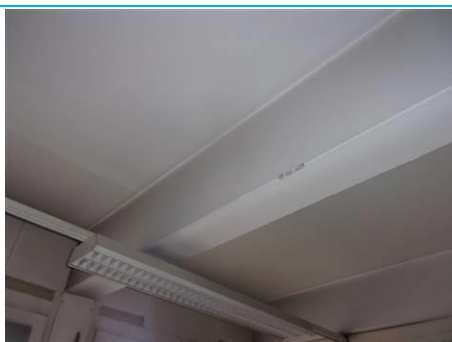
Matériaux : ZPSO-080
Prélèvement : P080
Description : Enduit peinture plafond poutre
Localisation : 6ème étage - S de cours A6.1/3 TPS; 6ème étage - C2VN 3 LAB; 6ème étage - C2VN 1 LAB A6.7; 6ème étage - A6.18a; 6ème étage - A6.16 C2VN 5 LAB; 6ème étage - A6.14; 6ème étage - A6.12; 6ème étage - A6.10; 6ème étage - A6.8 Reserve sto; 6ème étage - A6.6; 6ème étage - A6.4 Salle prepa; 6ème étage - A6.2 Salle prepa
Résultat : Absence d'amiante

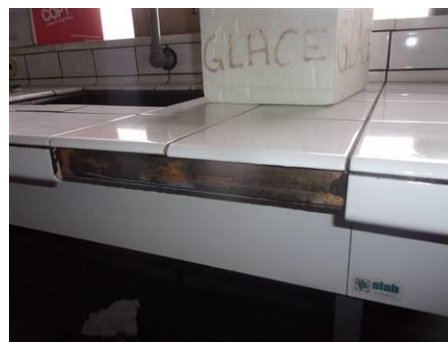
Matériaux : ZPSO-081
Prélèvement : P081
Description : Colle de carrelage pailleasse
Localisation : 6ème étage - S de cours A6.1/3 TPS
Résultat : Absence d'amiante

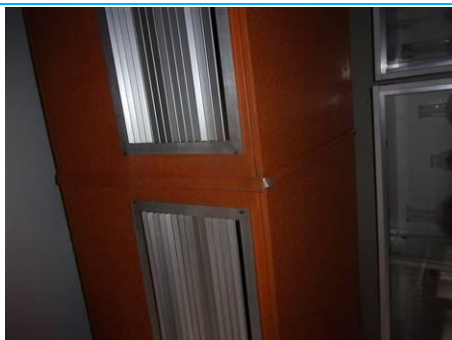
Matériaux : ZPSO-082
Prélèvement : P082
Description : Peinture conduit de ventilation
Localisation : 6ème étage - S de cours A6.1/3 TPS
Résultat : Absence d'amiante

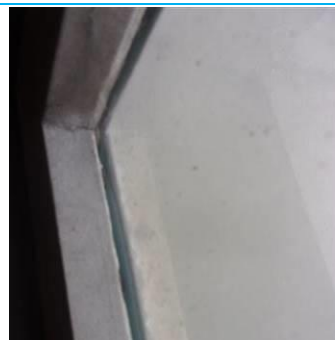
Matériaux : ZPSO-083
Prélèvement : P083
Description : Mastic vitrier
Localisation : 5ème étage - A5 SAS CIR
Résultat : Présence d'amiante

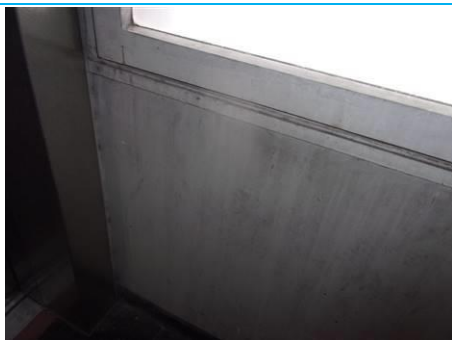
Matériaux : ZPSO-084
Prélèvement : P084
Description : Allège enduit peinture
Localisation : 5ème étage - A5 SAS CIR
Résultat : Absence d'amiante

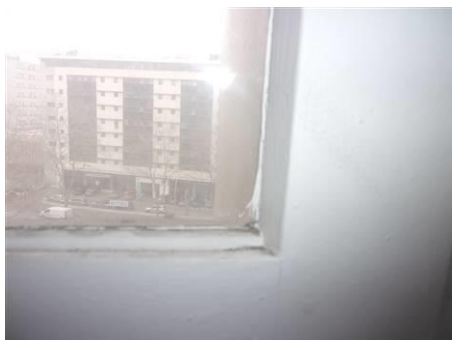
Matériaux : ZPSO-086
Prélèvement : P086
Description : Mastic vitrier
Localisation : 5ème étage - A5.6
Résultat : Absence d'amiante

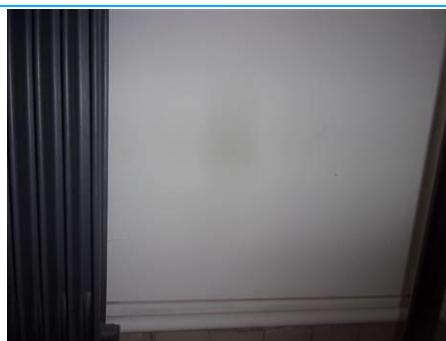
Matériaux : ZPSO-087
Prélèvement : P087
Description : Allèges en fibres ciment
Localisation : 5ème étage - S DE TPS A5.1/3; 5ème étage - Salle de prepa A5.5.a; 5ème étage - S De TP A5.5/7 TPS; 5ème étage - ICR Salle de travail STR A5.16/18; 5ème étage - A5.14; 5ème étage - A5.12; 5ème étage - A5.10; 5ème étage - A5.8; 5ème étage - A5.6; 5ème étage - A5.4; 5ème étage - A5.2 BUR
Résultat : Présence d'amiante

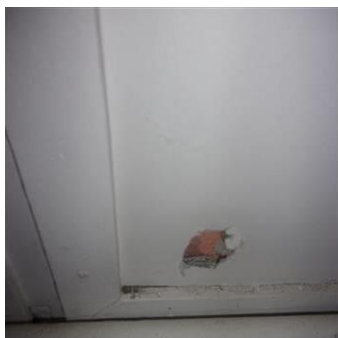
Matériaux : ZPSO-088
Prélèvement : P088
Description : Isolants sous allèges
Localisation : 5ème étage - A5.6
Résultat : Absence d'amiante

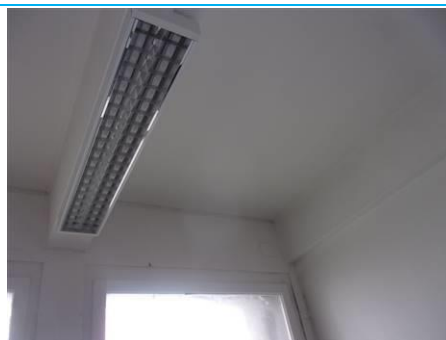
Matériaux : ZPSO-089
Prélèvement : P089
Description : - Imposte
Localisation : 5ème étage - S DE TPS A5.1/3; 5ème étage - Salle de prepa A5.5.a; 5ème étage - S De TP A5.5/7 TPS; 5ème étage - ICR Salle de travail STR A5.16/18; 5ème étage - A5.14; 5ème étage - A5.12; 5ème étage - A5.10; 5ème étage - A5.8; 5ème étage - A5.6; 5ème étage - A5.4; 5ème étage - A5.2 BUR
Résultat : Absence d'amiante

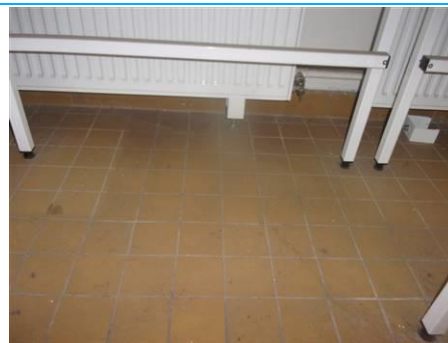
Matériaux : ZPSO-095
Prélèvement : P095
Description : Colle de plinthe
Localisation : 5ème étage - S DE TPS A5.1/3
Résultat : Présence d'amiante

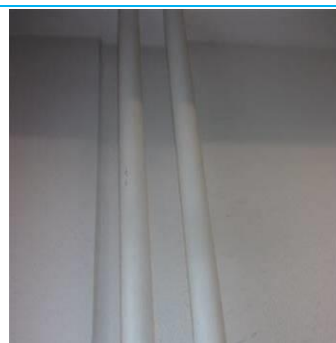
Matériaux : ZPSO-097
Prélèvement : P097
Description : Peinture conduit
Localisation : 5ème étage - S DE TPS A5.1/3
Résultat : Absence d'amiante

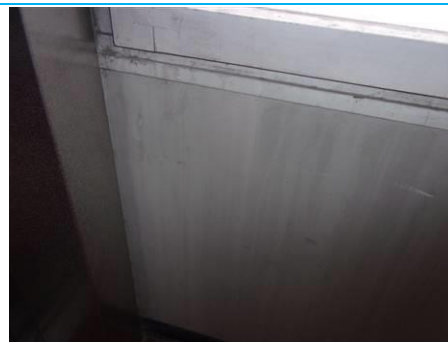
Matériaux : ZPSO-099
Prélèvement : P099
Description : Allège enduit peinture
Localisation : 4ème étage - A4 SAS CIR
Résultat : Absence d'amiante

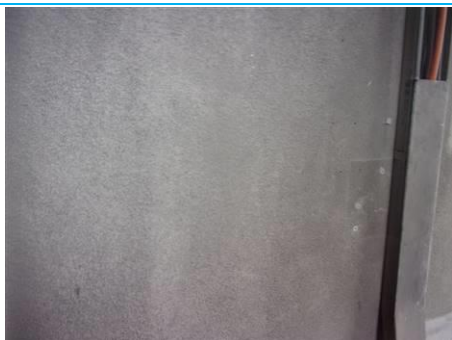
Matériaux : ZPSO-100
Prélèvement : P100
Description : Enduit peinture façade -
Localisation : 4ème étage - Façades; 3ème étage - Façades
Résultat : Absence d'amiante

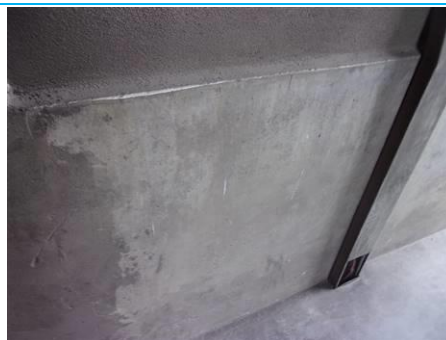
Matériaux : ZPSO-101
Prélèvement : P101
Description : Enduit peinture façade -
Localisation : 4ème étage - Façades; 3ème étage - Façades
Résultat : Absence d'amiante

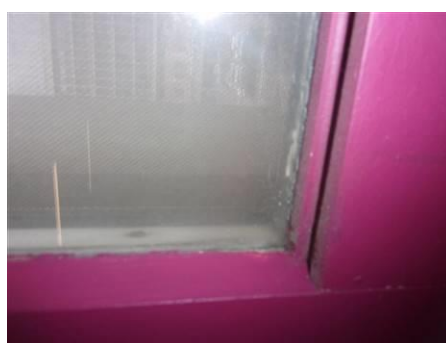
Matériaux : ZPSO-103
Prélèvement : P103
Description : Mastic vitrier
Localisation : 4ème étage - S de TP A4.1/3; 4ème étage - S de TP A4.5/7; 4ème étage - A4.14/16/18; 4ème étage - A4.12; 4ème étage - A4.10; 4ème étage - A4.8; 4ème étage - A4.6; 4ème étage - A4.2/4
Résultat : Présence d'amiante

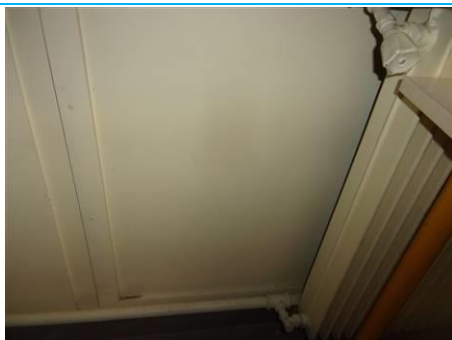
Matériaux : ZPSO-104
Prélèvement : P104
Description : Allèges en fibres ciment
Localisation : 4ème étage - S de TP A4.1/3; 4ème étage - S de TP A4.5/7; 4ème étage - A4.14/16/18; 4ème étage - A4.12; 4ème étage - A4.10; 4ème étage - A4.8; 4ème étage - A4.6; 4ème étage - A4.2/4
Résultat : Présence d'amiante

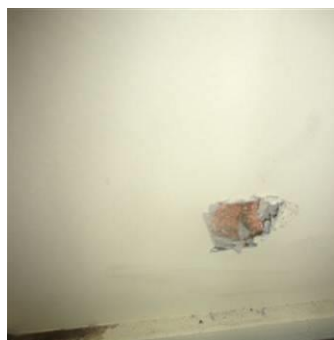
Matériaux : ZPSO-105
Prélèvement : P105
Description : Isolants sous allèges avec pare vapeur bitumineux
Localisation : 4ème étage - S de TP A4.1/3; 4ème étage - S de TP A4.5/7; 4ème étage - A4.14/16/18; 4ème étage - A4.12; 4ème étage - A4.10; 4ème étage - A4.8; 4ème étage - A4.6; 4ème étage - A4.2/4
Résultat : Présence d'amiante

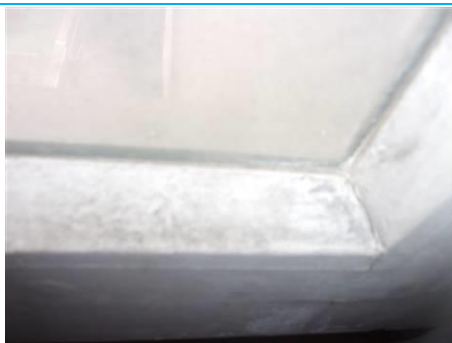
Matériaux : ZPSO-112
Prélèvement : P112
Description : Mastic vitrier
Localisation : 3ème étage - A3 SAS CIR
Résultat : Présence d'amiante

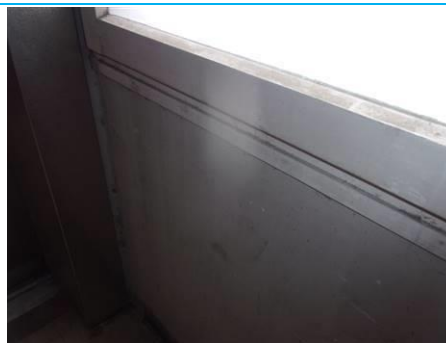
Matériaux : ZPSO-113
Prélèvement : P113
Description : Allège enduit peinture
Localisation : 3ème étage - A3 SAS CIR
Résultat : Absence d'amiante

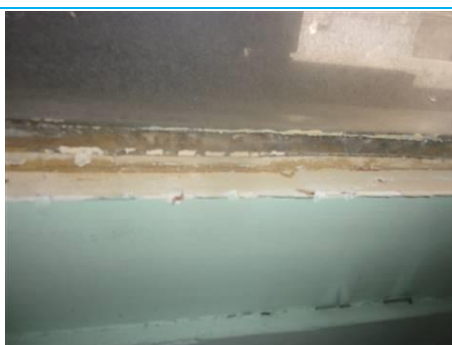
Matériaux : ZPSO-114
Prélèvement : P114
Description : Mastic châssis fixe
Localisation : 3ème étage - S de TP A3.1/3; 3ème étage - TP A3.1a; 3ème étage - TP A3.5/7; 3ème étage - TP A3.7a; 3ème étage - A3.12; 3ème étage - A3.10; 3ème étage - A3.8; 3ème étage - A3.4; 3ème étage - A3.2
Résultat : Présence d'amiante

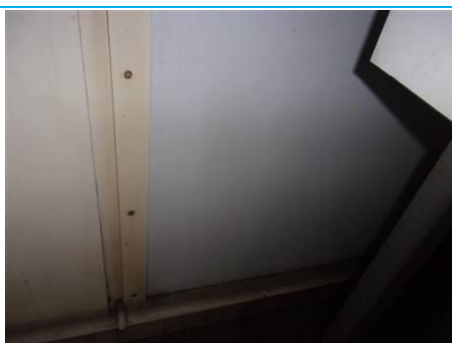
Matériaux : ZPSO-116
Prélèvement : P116
Description : Allèges en fibres ciment
Localisation : 3ème étage - TP A3.1a; 3ème étage - TP A3.5/7; 3ème étage - TP A3.7a; 3ème étage - A3.12; 3ème étage - A3.10; 3ème étage - A3.8; 3ème étage - A3.4; 3ème étage - A3.2
Résultat : Présence d'amiante

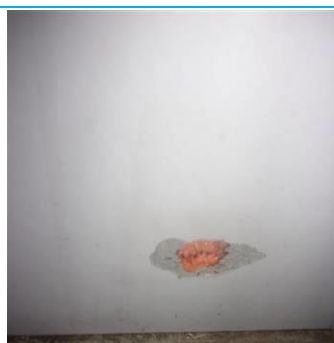
Matériaux : ZPSO-117
Prélèvement : P117
Description : Isolants sous allèges avec pare vapeur bitumineux
Localisation : 3ème étage - S de TP A3.1/3; 3ème étage - TP A3.1a; 3ème étage - TP A3.5/7; 3ème étage - TP A3.7a; 3ème étage - A3.12; 3ème étage - A3.10; 3ème étage - A3.8; 3ème étage - A3.4; 3ème étage - A3.2
Résultat : Présence d'amiante

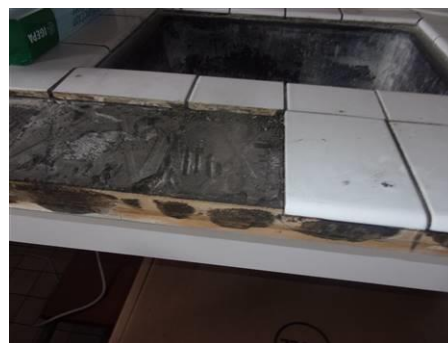
Matériaux : ZPSO-125
Prélèvement : P125
Description : Colle de carrelage pailleasse
Localisation : 3ème étage - A3.8
Résultat : Absence d'amiante

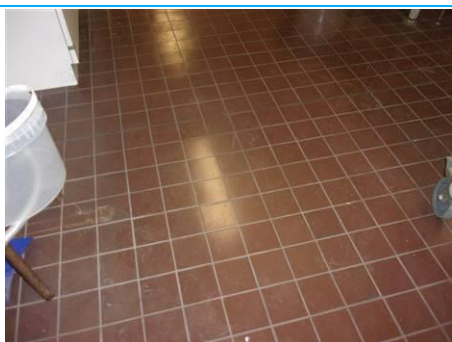
Matériaux : ZPSO-126
Prélèvement : P126
Description : Colle de carrelage ragréage
Localisation : 3ème étage - S de TP A3.1/3; 3ème étage - TP A3.1a; 3ème étage - TP A3.5/7; 3ème étage - TP A3.7a
Résultat : Absence d'amiante

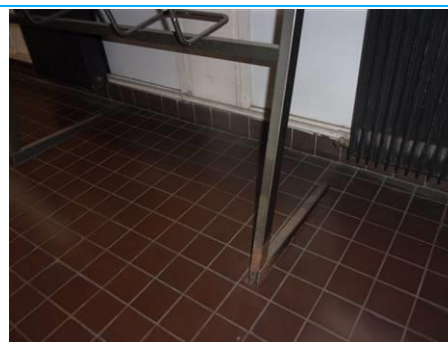
Matériaux : ZPSO-127
Prélèvement : P127
Description : Colle de plinthe
Localisation : 3ème étage - S de TP A3.1/3; 3ème étage - TP A3.1a; 3ème étage - TP A3.5/7; 3ème étage - TP A3.7a
Résultat : Absence d'amiante

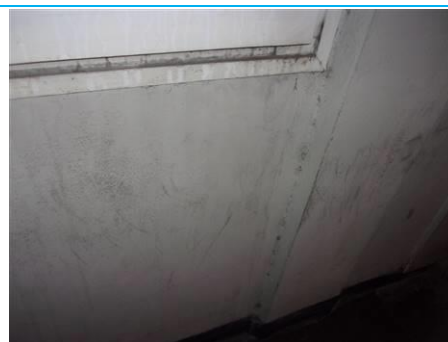
Matériaux : ZPSO-129
Prélèvement : P129
Description : Allège enduit peinture
Localisation : 2ème étage - A2 SAS CIR
Résultat : Absence d'amiante

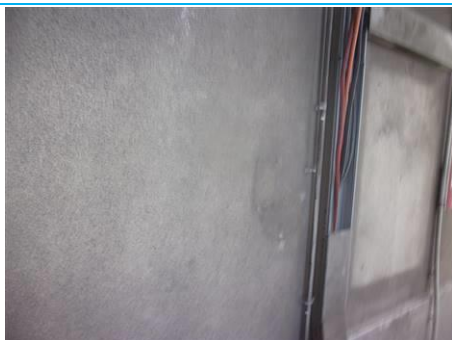
Matériaux : ZPSO-130
Prélèvement : P130
Description : Enduit peinture façade -
Localisation : 2ème étage - Façades
Résultat : Absence d'amiante

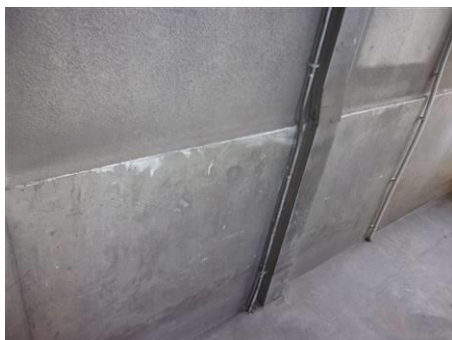
Matériaux : ZPSO-131
Prélèvement : P131
Description : Enduit peinture façade
Localisation : 2ème étage - Façades
Résultat : Absence d'amiante

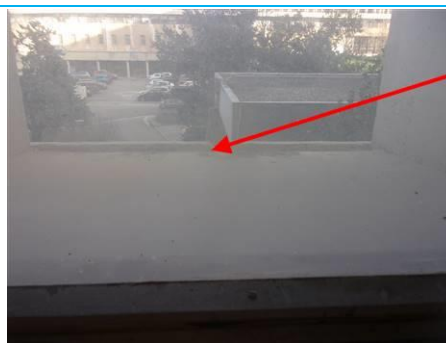
Matériaux : ZPSO-132
Prélèvement : P132
Description : Gargouilles en fibres ciment
Localisation : 2ème étage - A2.1b; 2ème étage - A2.1; 2ème étage - A2.3; 2ème étage - A2.5c; 2ème étage - A2.5d; 2ème étage - A2.7b; 2ème étage - A2.7a; 2ème étage - A2.14; 2ème étage - A2.12; 2ème étage - A2.10; 2ème étage - A2.6; 2ème étage - A2.4; 2ème étage - A2.4a; 2ème étage - A2.2
Résultat : Présence d'amiante

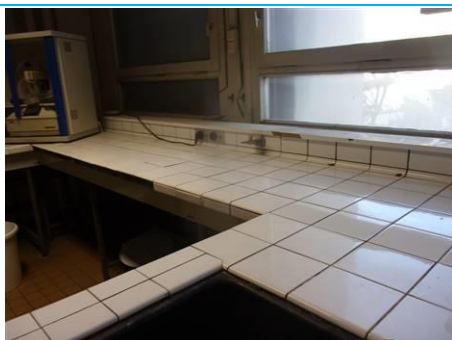
Matériaux : ZPSO-133
Prélèvement : P133
Description : Colle de carrelage pailasse
Localisation : 2ème étage - A2.7a
Résultat : Absence d'amiante

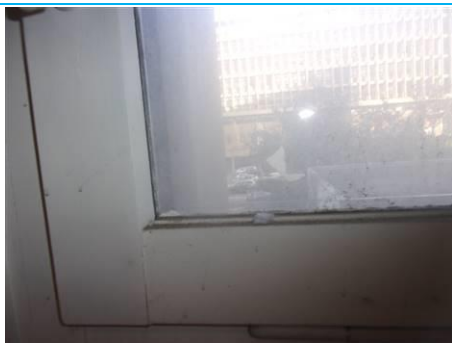
Matériaux : ZPSO-135

Localisation : 2ème étage - A2.1b; 2ème étage - A2.1; 2ème étage - A2.3; 2ème étage - A2.5c; 2ème étage - A2.5d; 2ème étage - A2.7b; 2ème étage - A2.7a; 2ème étage - A2.14; 2ème étage - A2.12; 2ème étage - A2.10; 2ème étage - A2.6; 2ème étage - A2.4; 2ème étage - A2.4a; 2ème étage - A2.2

Résultat : Présence d'amiante

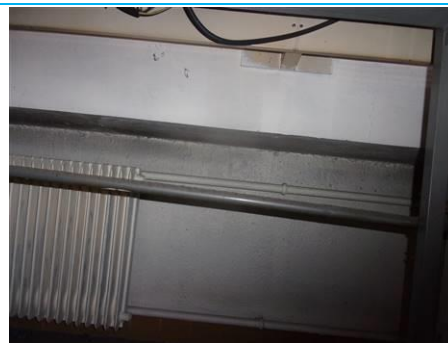
Matériaux : ZPSO-136

Localisation : 2ème étage - A2.1b; 2ème étage - A2.1; 2ème étage - A2.3; 2ème étage - A2.5c; 2ème étage - A2.5d; 2ème étage - A2.7b; 2ème étage - A2.7a; 2ème étage - A2.14; 2ème étage - A2.12; 2ème étage - A2.10; 2ème étage - A2.6; 2ème étage - A2.4; 2ème étage - A2.4a; 2ème étage - A2.2

Résultat : Absence d'amiante

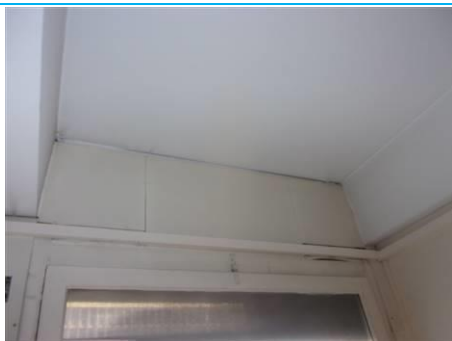
Matériaux : ZPSO-137

Localisation : 2ème étage - A2.1b; 2ème étage - A2.1; 2ème étage - A2.3; 2ème étage - A2.5c; 2ème étage - A2.5d; 2ème étage - A2.7b; 2ème étage - A2.7a; 2ème étage - A2.14; 2ème étage - A2.12; 2ème étage - A2.10; 2ème étage - A2.6; 2ème étage - A2.4; 2ème étage - A2.4a; 2ème étage - A2.2

Résultat : Absence d'amiante

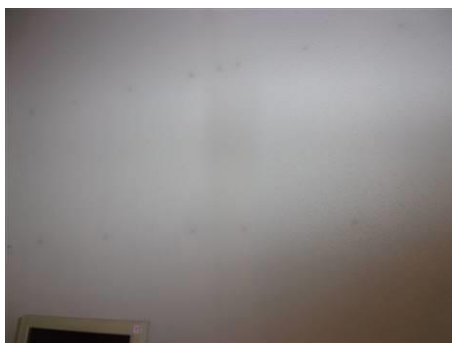
Matériaux : ZPSO-139
Prélèvement : P139
Description : Enduit peinture mur
Localisation : 2ème étage - A2.1b; 2ème étage - A2.7a; 2ème étage - A2.2
Résultat : Absence d'amiante

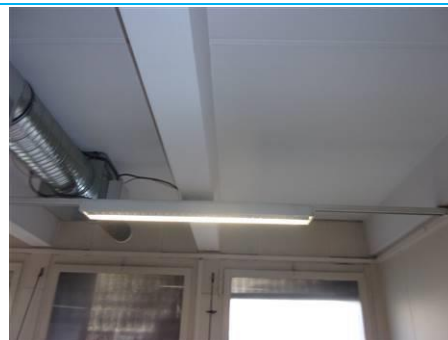
Matériaux : ZPSO-140
Prélèvement : P140
Description : Enduit peinture plafond poutre
Localisation : 2ème étage - A2.1b; 2ème étage - A2.1; 2ème étage - A2.3; 2ème étage - A2.5c; 2ème étage - A2.5d; 2ème étage - A2.7b; 2ème étage - A2.7a; 2ème étage - A2.14; 2ème étage - A2.12; 2ème étage - A2.10; 2ème étage - A2.6; 2ème étage - A2.4; 2ème étage - A2.4a; 2ème étage - A2.2
Résultat : Absence d'amiante

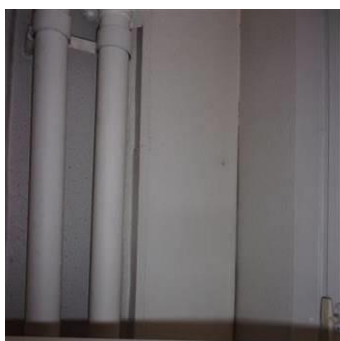
Matériaux : ZPSO-141
Prélèvement : P141
Description : Peinture conduit
Localisation : 2ème étage - A2.1b; 2ème étage - A2.7a; 2ème étage - A2.2
Résultat : Absence d'amiante

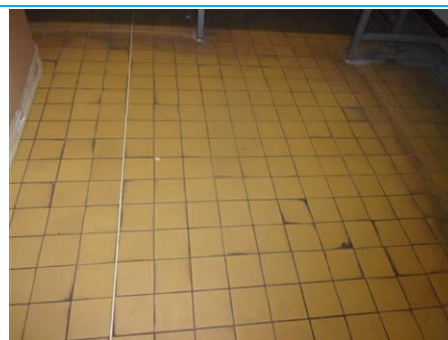
Matériaux : ZPSO-142
Prélèvement : P142
Description : Colle de carrelage ragréage
Localisation : 2ème étage - A2.1b; 2ème étage - A2.1; 2ème étage - A2.3; 2ème étage - A2.5c; 2ème étage - A2.5d; 2ème étage - A2.7b; 2ème étage - A2.7a
Résultat : Absence d'amiante

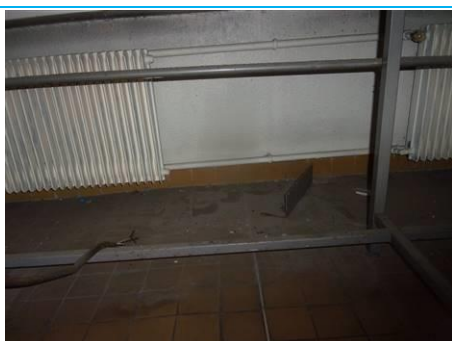
Matériaux : ZPSO-143
Prélèvement : P143
Description : Colle de plinthe
Localisation : 2ème étage - A2.1b; 2ème étage - A2.1; 2ème étage - A2.3; 2ème étage - A2.5c; 2ème étage - A2.5d; 2ème étage - A2.7b; 2ème étage - A2.7a
Résultat : Présence d'amiante

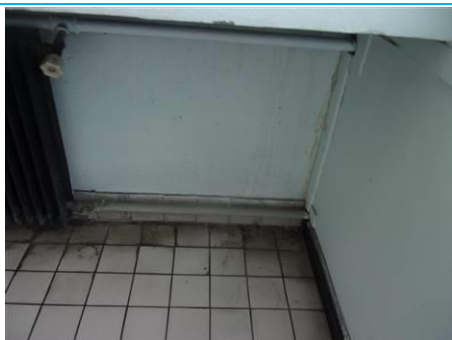
Matériaux : ZPSO-145

Localisation : 2ème étage - A2.14; 2ème étage - A2.12; 2ème étage - A2.10; 2ème étage - A2.6; 2ème étage - A2.4; 2ème étage - A2.4a; 2ème étage - A2.2

Résultat : Absence d'amiante

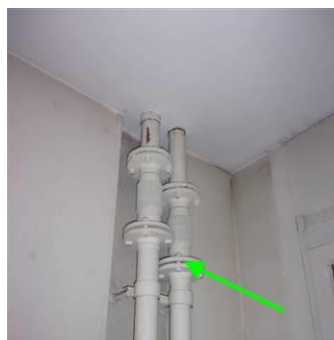
Matériaux : ZPSO-146

Localisation : 2ème étage - A2.7a

Résultat : Absence d'amiante

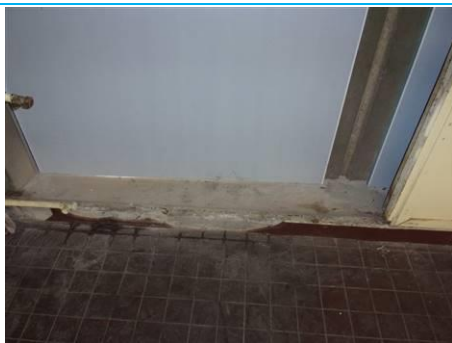
Matériaux : ZPSO-153
Prélèvement : P159
Description : Assise en ciment châssis fenêtre
Localisation : 6ème étage - C2VN 1 LAB A6.7
Résultat : Absence d'amiante

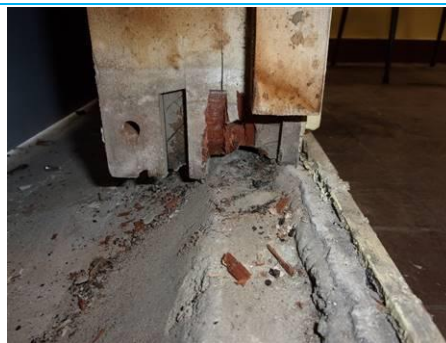
Matériaux : ZPSO-154
Prélèvement : P160
Description : Joint de menuiserie
Localisation : 6ème étage - C2VN 1 LAB A6.7
Résultat : Absence d'amiante

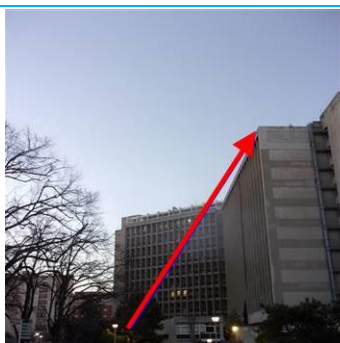
Matériaux : ZPSO-156
Prélèvement :
Description : 2 Gargouilles en fibres ciment
Localisation : Façades
Résultat : Présence d'amiante

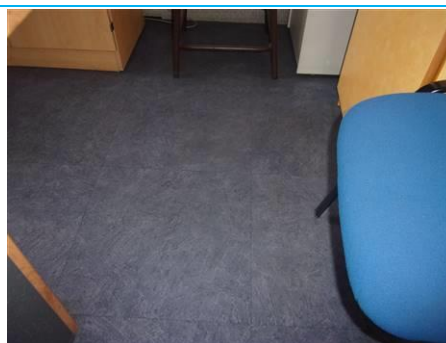
Matériaux : ZPSO-158
Prélèvement :
Description : Dalle de sol
Localisation : 4ème étage - A4.12
Résultat : Absence d'amiante

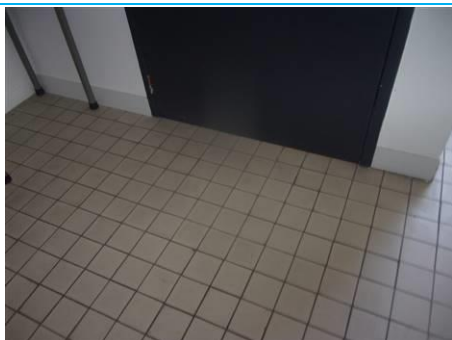
Matériaux : ZPSO-182
Prélèvement : P189
Description : Colle de carrelage ragréage
Localisation : 9 ème étage - Reserve A9.11.a
Résultat : Absence d'amiante

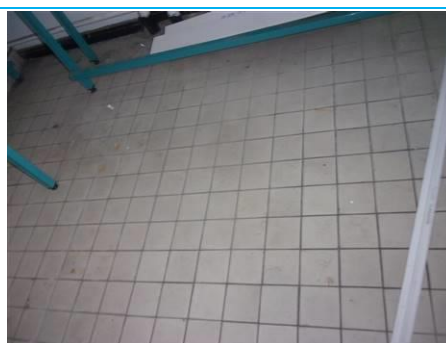
Matériaux : ZPSO-186
Prélèvement : P193
Description : Colle de carrelage ragréage
Localisation : 6ème étage - C2VN 1 LAB A6.7
Résultat : Absence d'amiante

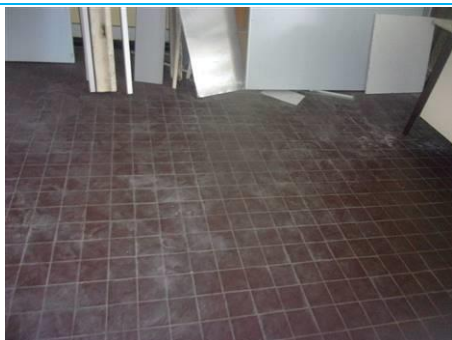
Matériaux : ZPSO-187
Prélèvement : P194
Description : Colle de carrelage ragréage
Localisation : 6ème étage - A6.18a
Résultat : Absence d'amiante

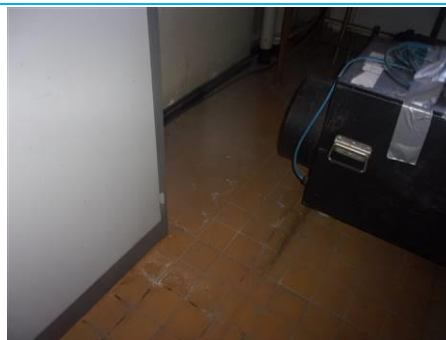
Matériaux : ZPSO-188
Prélèvement : P195
Description : Colle de carrelage ragréage
Localisation : 5ème étage - S De TP A5.5/7 TPS
Résultat : Absence d'amiante

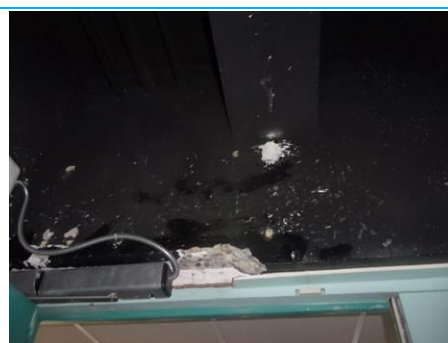
Matériaux : ZPSO-164
Prélèvement : P171
Description : Enduit peinture mur
Localisation : 10ème étage - Couloir
Résultat : Absence d'amiante

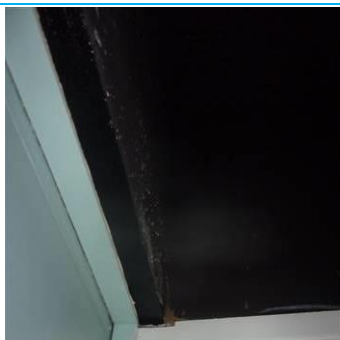
Matériaux : ZPSO-165
Prélèvement : P172
Description : Enduit peinture mur
Localisation : 9ème étage - Couloir
Résultat : Absence d'amiante

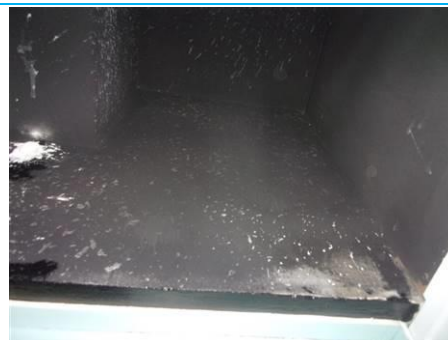
Matériaux : ZPSO-166
Prélèvement : P173
Description : Enduit peinture plafond
Localisation : 9ème étage - Couloir
Résultat : Absence d'amiante

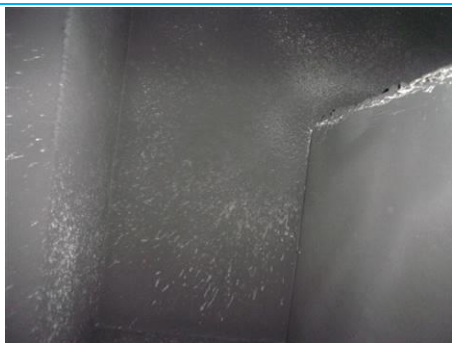
Matériaux : ZPSO-167
Prélèvement : P174
Description : Enduit peinture plafond
Localisation : 8ème étage - Couloir
Résultat : Absence d'amiante

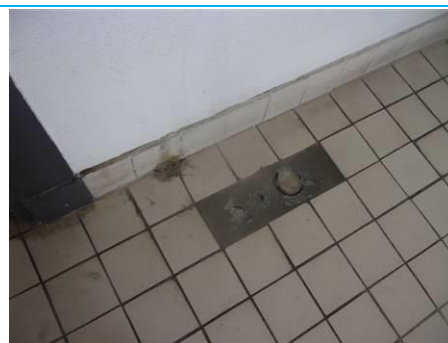
Matériaux : ZPSO-195
Prélèvement : P195Bis
Description : colle de carrelage ragréage
Localisation : 9 ème étage - Salle TP A9.1/3 TPS
Résultat : Absence d'amiante
Quantité :

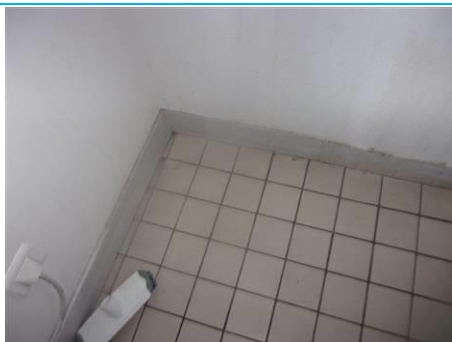
Matériaux : ZPSO-196
Prélèvement : P196Bis
Description : colle de carrelage ragréage
Localisation : 9 ème étage - Detente A9.10 PAU
Résultat : Absence d'amiante
Quantité :

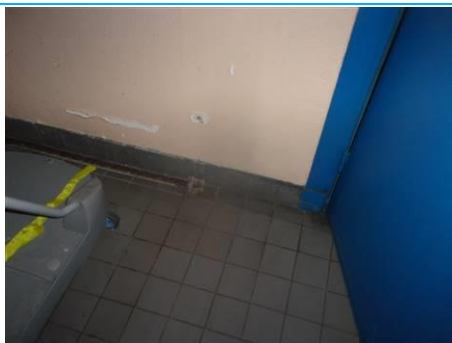
Matériaux : ZPSO-204
Prélèvement : P204
Description : colle de carrelage ragréage
Localisation : 4ème étage - A4.8
Résultat : Absence d'amiante
Quantité :
