Pré-Rapport du 09/04/2021 de la mission de repérage des matériaux et produits contenant de l'amiante avant réalisation de travaux

(Arrêté du 16 Juillet 2019 et Norme NF X 46-020 : Aout 2017)

Bâtiment C
Faculté de Pharmacie
27 Boulevard Jean Moulin - 13385 Marseille Cedex 05

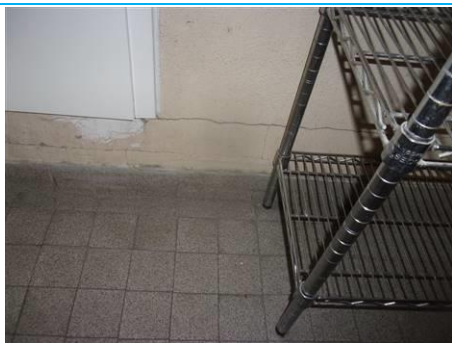
Matériaux : ZPSO-001

Prélèvement : P001

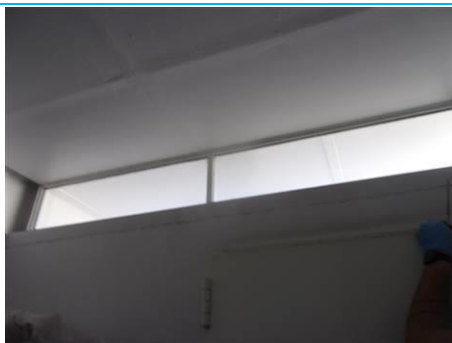
Matériaux : ZPSO-005

Prélèvement : P005

Localisation : 11ème étage - C11. 1; 11ème étage - C11. 2; 11ème étage - C11.a 3; 11ème étage - C11. 3; 11ème étage - C11. 4; 11ème étage - C11. 5; 11ème étage - C11. 6; 11ème étage - C11. 7; 11ème étage - C11. 8; 11ème étage - C11. 9; 11ème étage - C11. 10; 11ème étage - C11. 11; 11ème étage - C11. 12; 11ème étage - C11. 13; 11ème étage - C11. 14; 11ème étage - C11. 15; 11ème étage - C11. 16

Résultat : Présence d'amiante

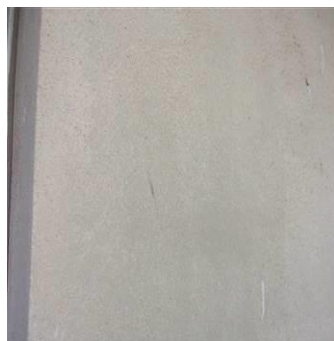
Matériaux : ZPSO-006

Prélèvement : P006

Localisation : 11ème étage - C11.2/16 TER; 11ème étage - C11 TER

Résultat : Absence d'amiante

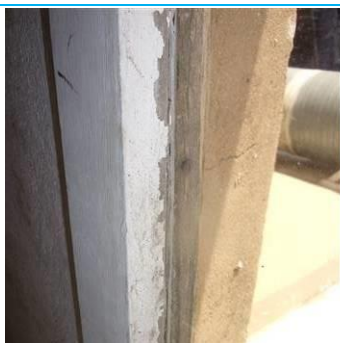
Matériaux : ZPSO-008

Prélèvement : P008

Localisation : 11ème étage - C11.SAS CIR

Résultat : Présence d'amiante

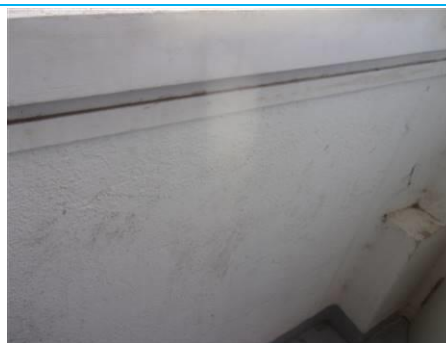
Matériaux : ZPSO-009

Prélèvement : P009

Localisation : 11ème étage - C11.SAS CIR

Résultat : Absence d'amiante

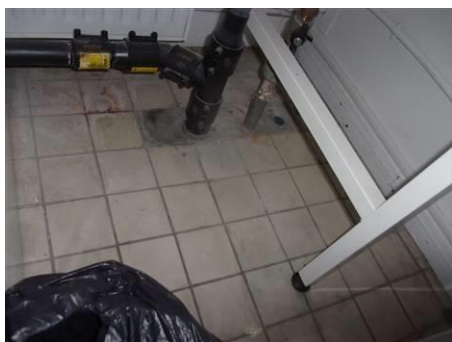
Matériaux : ZPSO-010
Prélèvement : P010

Description : Colle de carrelage ragréage

Localisation : 10ème étage - C10.b 2; 10ème étage - C10.c 2; 10ème étage - C10. 4; 10ème étage - C10. 6; 10ème étage - C10. 8; 10ème étage - C10. 10; 10ème étage - C10. 12

Résultat : Absence d'amiante

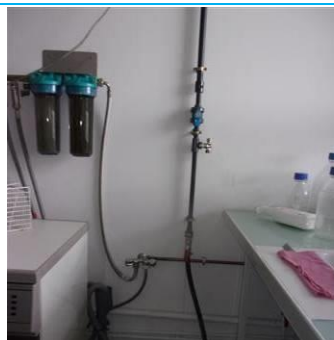
Matériaux : ZPSO-012
Prélèvement : P012

Description : Cloison légère

Localisation : 10ème étage - C10. 1; 10ème étage - C10.b 2; 10ème étage - C10.c 2; 10ème étage - C10. 4; 10ème étage - C10.a 5; 10ème étage - C10. 6; 10ème étage - C10. 7; 10ème étage - C10. 8; 10ème étage - C10.a 9; 10ème étage - C10. 10; 10ème étage - C10. 11; 10ème étage - C10. 12; 10ème étage - C10. 13

Résultat : Présence d'amiante

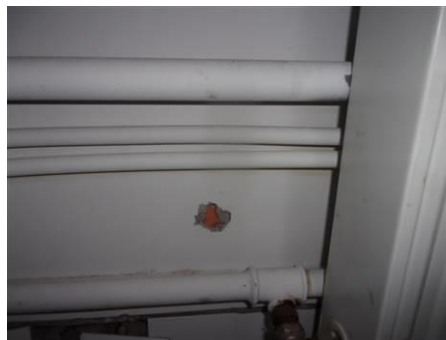
Matériaux : ZPSO-014
Prélèvement : P014

Description : Isolants sous allèges avec pare vapeur bitumineux

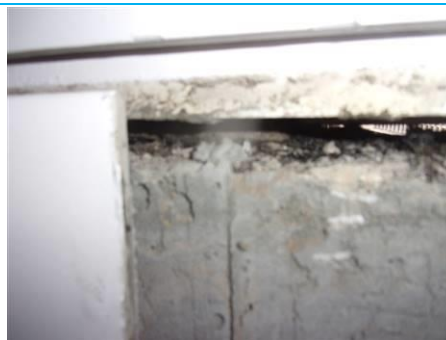
Matériaux : ZPSO-016
Prélèvement : P016
Description : Joint de menuiserie
Localisation : 10ème étage - C10. 1; 10ème étage - C10.b 2; 10ème étage - C10.c 2; 10ème étage - C10. 4; 10ème étage - C10.a 5; 10ème étage - C10. 6; 10ème étage - C10. 7; 10ème étage - C10. 8; 10ème étage - C10.a 9; 10ème étage - C10. 10; 10ème étage - C10. 11; 10ème étage - C10. 12; 10ème étage - C10. 13
Résultat : Absence d'amiante

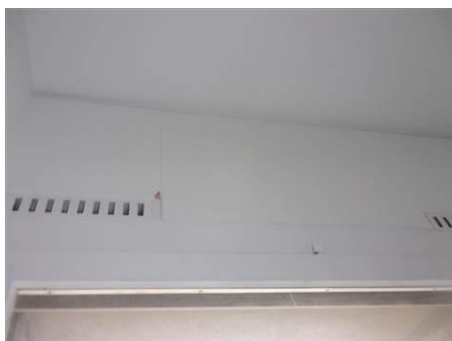
Matériaux : ZPSO-019
Prélèvement : P019
Description : Imposte
Localisation : 10ème étage - C10. 4
Résultat : Absence d'amiante

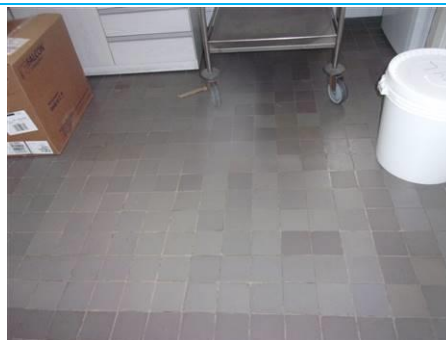
Matériaux : ZPSO-020
Prélèvement : P020
Description : Colle de carrelage ragréage
Localisation : 10ème étage - C10. 1; 10ème étage - C10.a 5; 10ème étage - C10. 11; 10ème étage - C10. 13
Résultat : Absence d'amiante

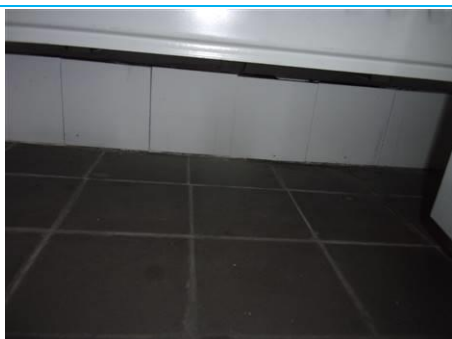
Matériaux : ZPSO-021
Prélèvement : P021
Description : Colle de plinthe
Localisation : 10ème étage - C10. 1; 10ème étage - C10.a 5; 10ème étage - C10. 7; 10ème étage - C10.a 9; 10ème étage - C10. 11; 10ème étage - C10. 13
Résultat : Absence d'amiante

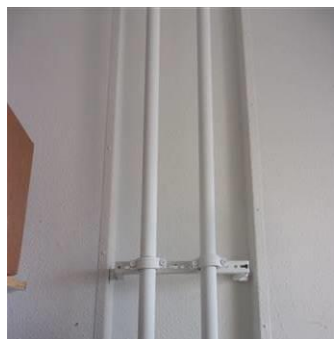
Matériaux : ZPSO-022
Prélèvement : P022
Description : Enduit peinture mur
Localisation : 10ème étage - C10. 1; 10ème étage - C10.b 2; 10ème étage - C10. 12; 10ème étage - C10. 13
Résultat : Absence d'amiante

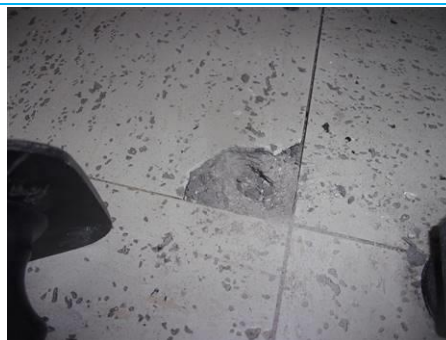
Matériaux : ZPSO-024
Prélèvement : P024
Description : Colle de carrelage ragréage sous dalles de sol
Localisation : 10ème étage - C10.a 9
Résultat : Absence d'amiante

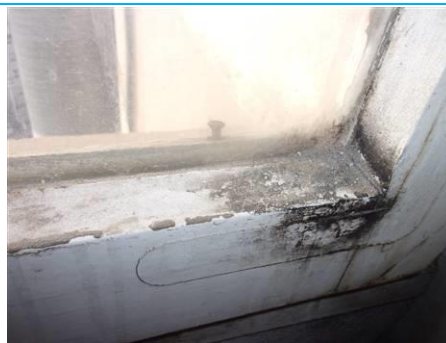
Matériaux : ZPSO-026
Prélèvement : P026
Description : Mastic vitrier
Localisation : 10ème étage - C10 SAS CIR
Résultat : Présence d'amiante

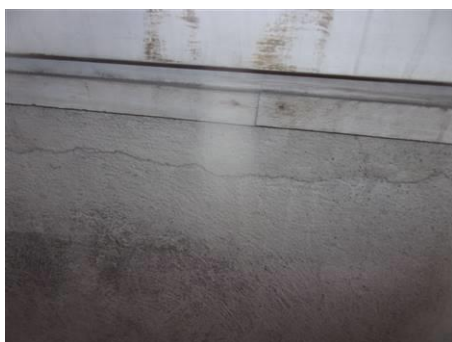
Matériaux : ZPSO-027
Prélèvement : P027
Description : Allège enduit peinture
Localisation : 10ème étage - C10 SAS CIR
Résultat : Absence d'amiante

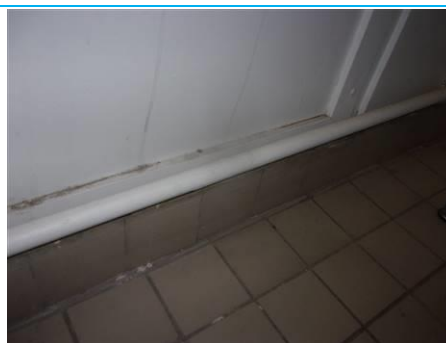
Matériaux : ZPSO-028
Prélèvement : P028
Description : Colle de plinthe
Localisation : 9ème étage - C9. 1; 9ème étage - C9. 3; 9ème étage - C9. 5; 9ème étage - C9. 7; 9ème étage - C9. 9; 9ème étage - C9. 11; 9ème étage - C9. 13; 9ème étage - C9. 15
Résultat : Absence d'amiante

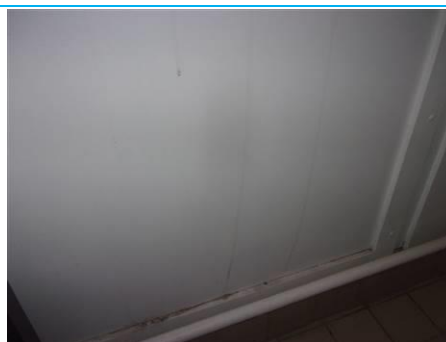
Matériaux : ZPSO-030
Prélèvement : P030
Description : Allèges en fibres-ciment
Localisation : 9ème étage - C9. 1; 9ème étage - C9. 2; 9ème étage - C9. 3; 9ème étage - C9. 4; 9ème étage - C9. 5; 9ème étage - C9. 6; 9ème étage - C9. 7; 9ème étage - C9. 8; 9ème étage - C9. 9; 9ème étage - C9. 10; 9ème étage - C9. 11; 9ème étage - C9. 13; 9ème étage - C9. 15
Résultat : Présence d'amiante

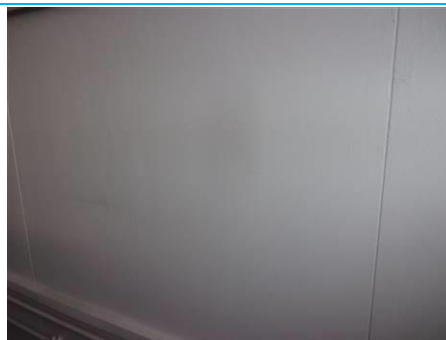
Matériaux : ZPSO-034

Prélèvement : P034

Localisation : 9ème étage - C9. 1; 9ème étage - C9. 2; 9ème étage - C9. 3; 9ème étage - C9. 4; 9ème étage - C9. 5; 9ème étage - C9. 6; 9ème étage - C9. 7; 9ème étage - C9. 8; 9ème étage - C9. 9; 9ème étage - C9. 10; 9ème étage - C9. 11; 9ème étage - C9. 13; 9ème étage - C9. 15

Résultat : Absence d'amiante

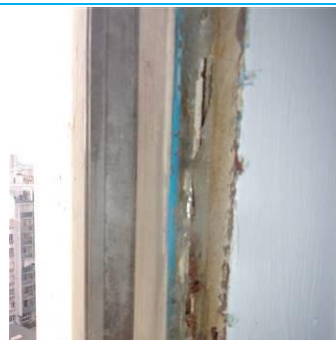
Matériaux : ZPSO-036

Prélèvement : P036

Localisation : 9ème étage - C9. 1; 9ème étage - C9. 2; 9ème étage - C9. 3; 9ème étage - C9. 4; 9ème étage - C9. 5; 9ème étage - C9. 6; 9ème étage - C9. 7; 9ème étage - C9. 8; 9ème étage - C9. 9; 9ème étage - C9. 10; 9ème étage - C9. 11; 9ème étage - C9. 13; 9ème étage - C9. 15

Résultat : Présence d'amiante

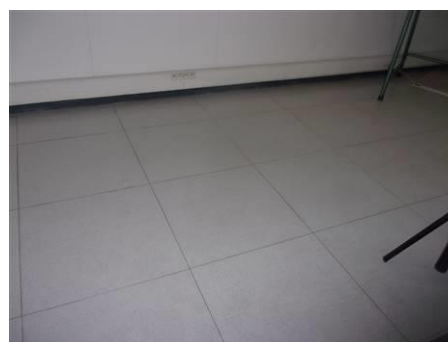
Matériaux : ZPSO-038

Prélèvement : P038

Localisation : 9ème étage - C9. 10

Résultat : Absence d'amiante

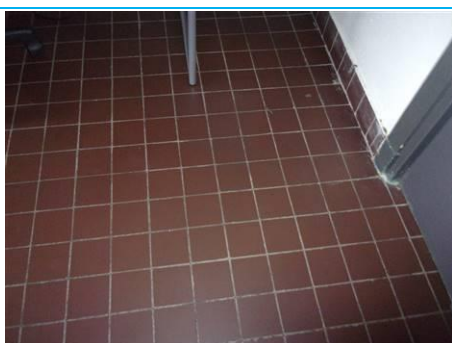
Matériaux : ZPSO-039

Prélèvement : P039

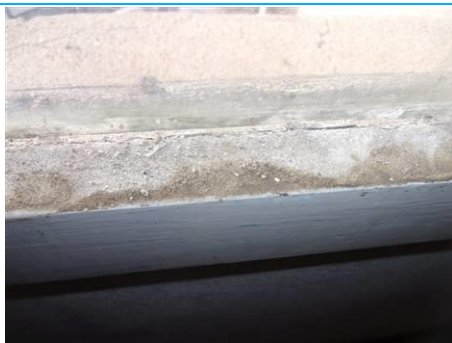
Matériaux : ZPSO-041
Prélèvement : P041
Description : Mastic vitrier
Localisation : 9ème étage - C9 SAS CIR
Résultat : Présence d'amiante

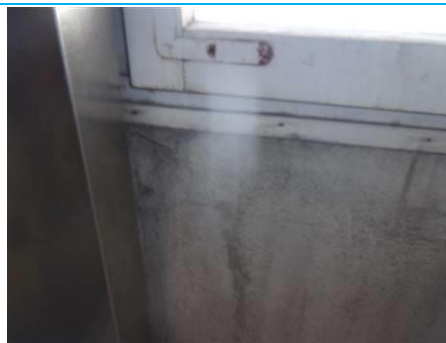
Matériaux : ZPSO-042
Prélèvement : P042
Description : Allège enduit peinture
Localisation : 9ème étage - C9 SAS CIR
Résultat : Absence d'amiante

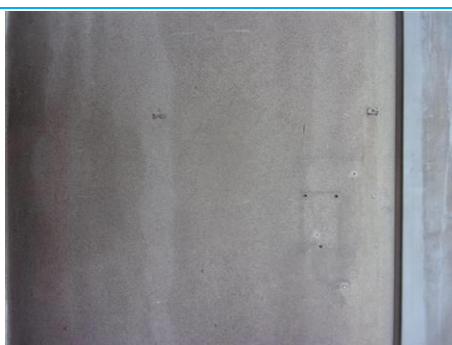
Matériaux : ZPSO-043
Prélèvement : P043
Description : Enduit peinture façade
Localisation : 11ème étage - Façades; 10ème étage - Façades;
9ème étage - Façades
Résultat : Absence d'amiante

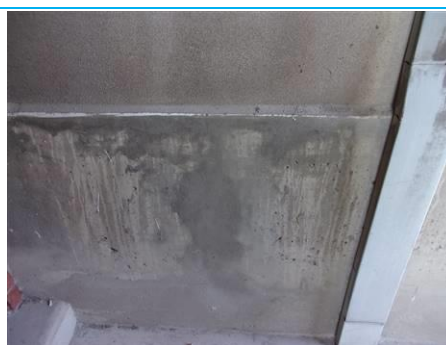
Matériaux : ZPSO-044
Prélèvement : P044
Description : Enduit peinture façade
Localisation : 11ème étage - Façades; 10ème étage - Façades;
9ème étage - Façades
Résultat : Absence d'amiante

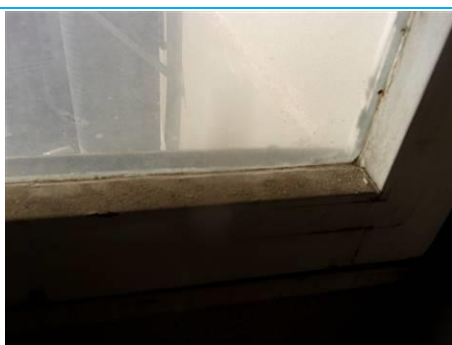
Matériaux : ZPSO-045
Prélèvement : P045
Description : Mastic vitrier
Localisation : 8ème étage - C8 SAS CIR
Résultat : Présence d'amiante

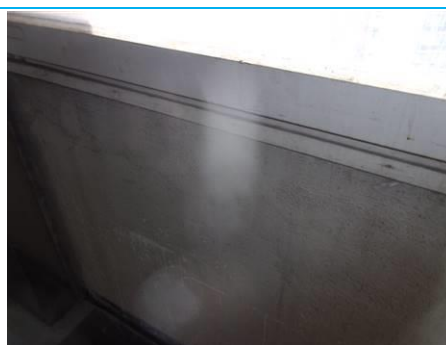
Matériaux : ZPSO-046
Prélèvement : P046
Description : Allège enduit peinture
Localisation : 8ème étage - C8 SAS CIR
Résultat : Absence d'amiante

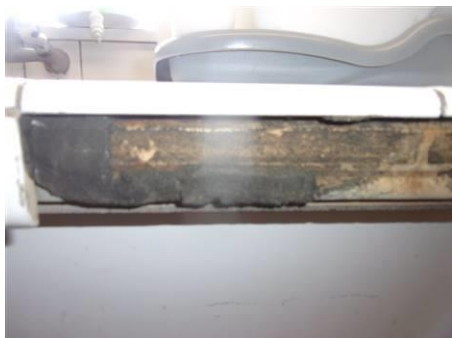
Matériaux : ZPSO-047
Prélèvement : P047
Description : Colle de carrelage pailasse
Localisation : 8ème étage - C8. 9
Résultat : Absence d'amiante

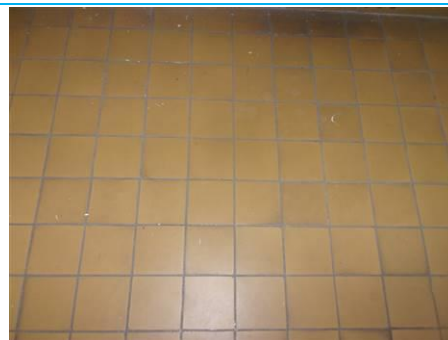
Matériaux : ZPSO-048
Prélèvement : P048
Description : Colle de carrelage ragréage
Localisation : 8ème étage - C8.a 1; 8ème étage - C8.2/4; 8ème étage - C8. 3; 8ème étage - C8. 5; 8ème étage - C8. 6; 8ème étage - C8. 7; 8ème étage - C8. 8; 8ème étage - C8. 9; 8ème étage - C8. 10; 8ème étage - C8.11/13; 8ème étage - C8.12b; 8ème étage - C8. 14; 8ème étage - C8. 15;
Résultat : Absence d'amiante

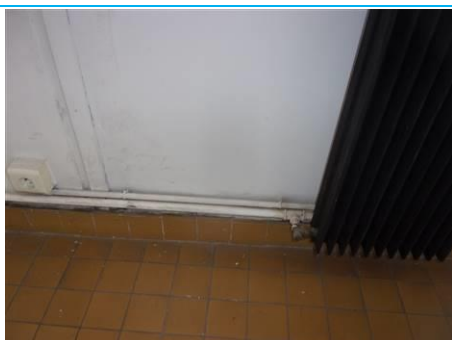
Matériaux : ZPSO-049
Prélèvement : P049
Description : Colle de plinthe
Localisation : 8ème étage - C8.a 1; 8ème étage - C8.2/4; 8ème étage - C8. 3; 8ème étage - C8. 5; 8ème étage - C8. 6; 8ème étage - C8. 7; 8ème étage - C8. 8; 8ème étage - C8. 9; 8ème étage - C8. 10; 8ème étage - C8.11/13; 8ème étage - C8.12b; 8ème étage - C8. 14; 8ème étage - C8. 15;
Résultat : Absence d'amiante

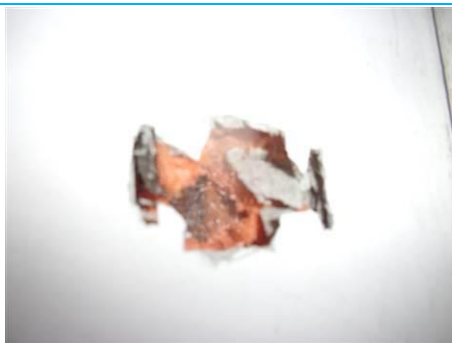
Matériaux : ZPSO-051

Prélèvement : P051

Description : Isolants sous allèges avec pare vapeur bitumineux

Localisation : 8ème étage - C8.a 1; 8ème étage - C8.2/4; 8ème étage - C8. 3; 8ème étage - C8. 5; 8ème étage - C8. 6; 8ème étage - C8. 7; 8ème étage - C8. 8; 8ème étage - C8. 9; 8ème étage - C8. 10; 8ème étage - C8.11/13; 8ème étage - C8.12b; 8ème étage - C8. 14; 8ème étage - C8. 15;
Résultat : Présence d'amiante

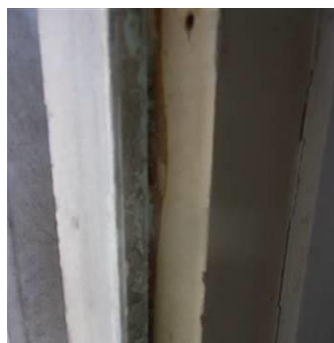
Matériaux : ZPSO-052

Prélèvement : P052

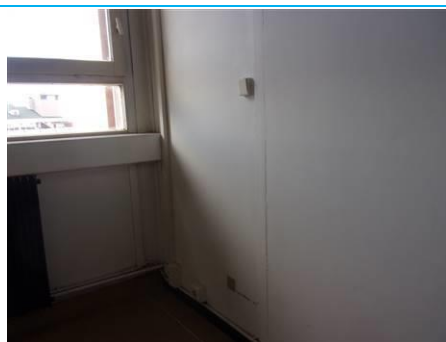
Matériaux : ZPSO-054

Prélèvement : P054

Localisation : 8ème étage - C8.a 1; 8ème étage - C8.2/4; 8ème étage - C8. 3; 8ème étage - C8. 5; 8ème étage - C8. 6; 8ème étage - C8. 7; 8ème étage - C8. 8; 8ème étage - C8. 9; 8ème étage - C8. 10; 8ème étage - C8.11/13; 8ème étage - C8.12b; 8ème étage - C8. 14; 8ème étage - C8. 15

Résultat : Absence d'amiante

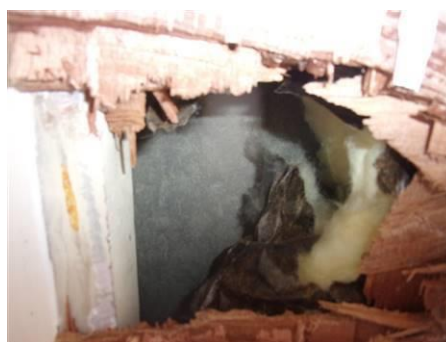
Matériaux : ZPSO-058

Prélèvement : P058

Localisation : Ensemble du bâtiment

Résultat : Absence d'amiante

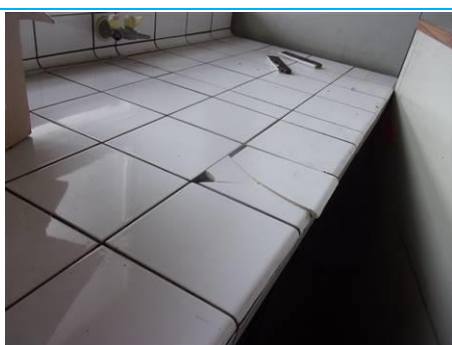
Matériaux : ZPSO-059

Prélèvement : P059

Localisation : 8ème étage - C8. 10

Résultat : Absence d'amiante

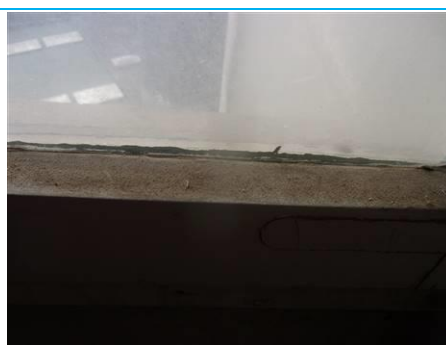
Matériaux : ZPSO-060

Prélèvement : P060

Localisation : 7ème étage - C7 SAS CIR

Résultat : Absence d'amiante

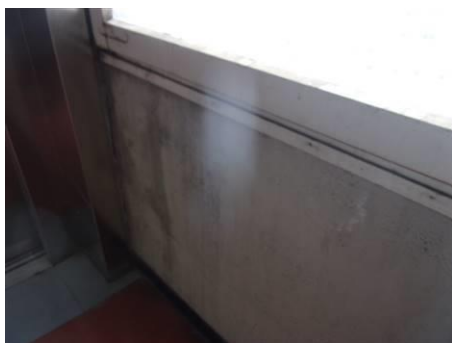
Matériaux : ZPSO-061
Prélèvement : P061
Description : Allège enduit peinture
Localisation : 7ème étage - C7 SAS CIR
Résultat : Absence d'amiante

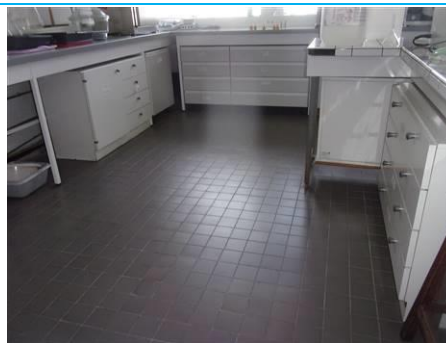
Matériaux : ZPSO-062
Prélèvement : P062
Description : Colle de carrelage ragréage
Localisation : 7ème étage - C7. 1; 7ème étage - C7.2/4; 7ème étage - C7. 3; 7ème étage - C7. 5; 7ème étage - C7. 6; 7ème étage - C7. 7; 7ème étage - C7. 8; 7ème étage - C7.7a; 7ème étage - C7.10a; 7ème étage - C7.9/9a; 7ème étage - C7. 12; 7ème étage - C7. 14
Résultat : Absence d'amiante

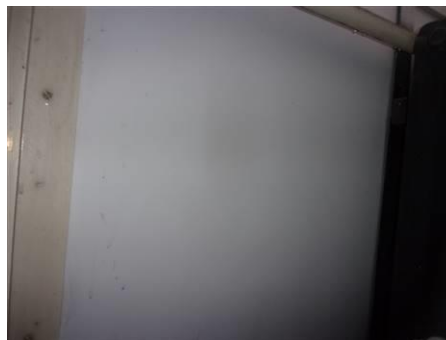
Matériaux : ZPSO-064
Prélèvement : P064
Description : Allèges en fibres ciment
Localisation : 7ème étage - C7. 1; 7ème étage - C7.2/4; 7ème étage - C7. 3; 7ème étage - C7. 5; 7ème étage - C7. 6; 7ème étage - C7. 7; 7ème étage - C7. 8; 7ème étage - C7.7a; 7ème étage - C7.10a; 7ème étage - C7.9/9a; 7ème étage - C7. 12; 7ème étage - C7. 14
Résultat : Présence d'amiante

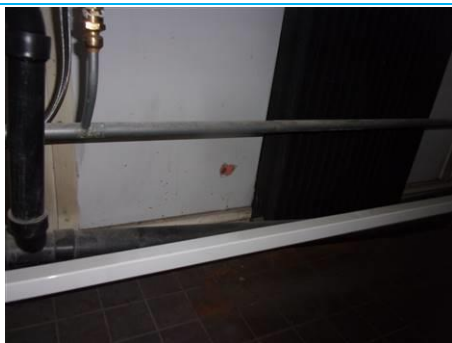
Matériaux : ZPSO-065

Prélèvement : P065

Localisation : 7ème étage - C7. 1; 7ème étage - C7.2/4; 7ème étage - C7. 3; 7ème étage - C7. 5; 7ème étage - C7. 6; 7ème étage - C7. 7; 7ème étage - C7. 8; 7ème étage - C7.7a; 7ème étage - C7.10a; 7ème étage - C7.9/9a; 7ème étage - C7. 12; 7ème étage - C7. 14

Résultat : Présence d'amiante

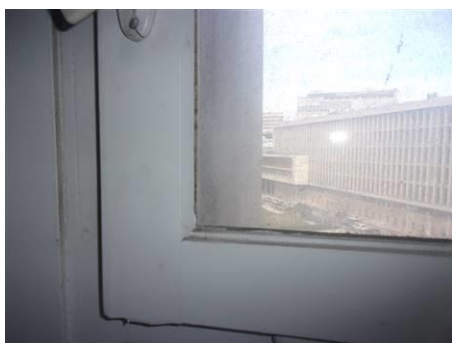
Matériaux : ZPSO-067

Prélèvement : P067

Localisation : 7ème étage - C7. 12

Résultat : Absence d'amiante

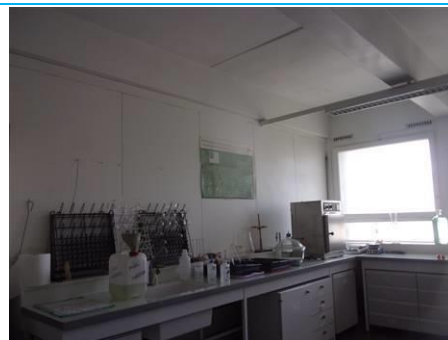
Matériaux : ZPSO-068

Prélèvement : P068

Localisation : 7ème étage - C7. 1; 7ème étage - C7.2/4; 7ème étage - C7. 3; 7ème étage - C7. 5; 7ème étage - C7. 6; 7ème étage - C7. 7; 7ème étage - C7. 8; 7ème étage - C7.7a; 7ème étage - C7.10a; 7ème étage - C7.9/9a; 7ème étage - C7. 12; 7ème étage - C7. 14

Résultat : Absence d'amiante

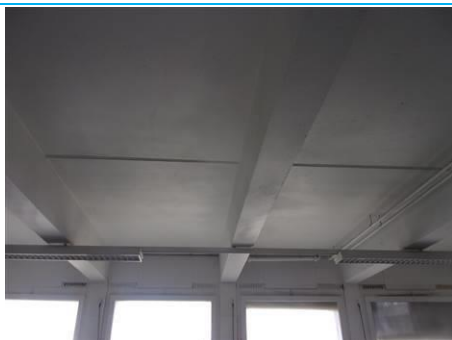
Matériaux : ZPSO-069

Prélèvement : P069

Localisation : 7ème étage - C7. 1; 7ème étage - C7.2/4; 7ème étage - C7.9/9a; 7ème étage - C7. 14

Résultat : Absence d'amiante

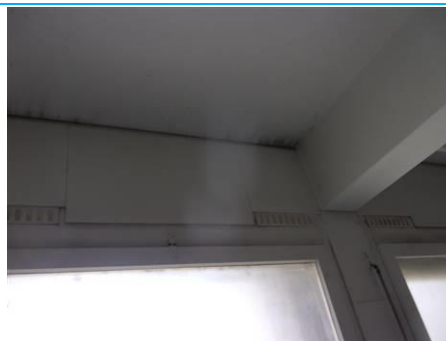
Matériaux : ZPSO-072

Prélèvement : P072

Localisation : 7ème étage - C7. 1; 7ème étage - C7.2/4; 7ème étage - C7. 3; 7ème étage - C7. 5; 7ème étage - C7. 6; 7ème étage - C7. 7; 7ème étage - C7. 8; 7ème étage - C7.7a; 7ème étage - C7.10a; 7ème étage - C7.9/9a; 7ème étage - C7. 12; 7ème étage - C7. 14

Résultat : Absence d'amiante

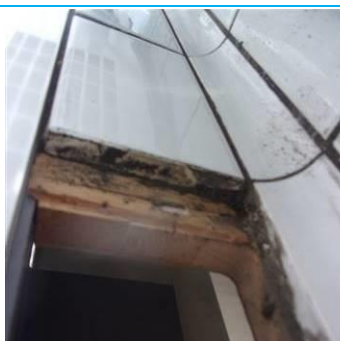
Matériaux : ZPSO-073

Prélèvement : P073

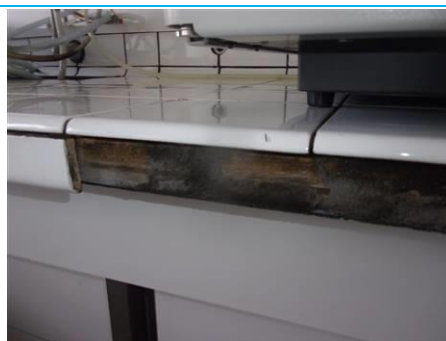
Localisation : 7ème étage - C7.9/9a

Résultat : Absence d'amiante

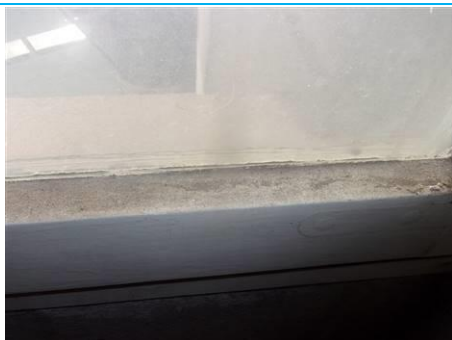
Localisation : 7ème étage - C7. 12

Résultat : Absence d'amiante

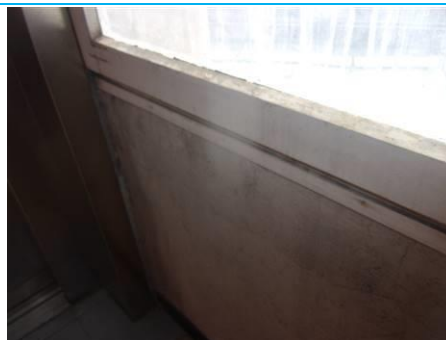
Matériaux : ZPSO-075
Prélèvement : P075
Description : Mastic vitrier
Localisation : 6ème étage - C6.SAS CIR
Résultat : Présence d'amiante

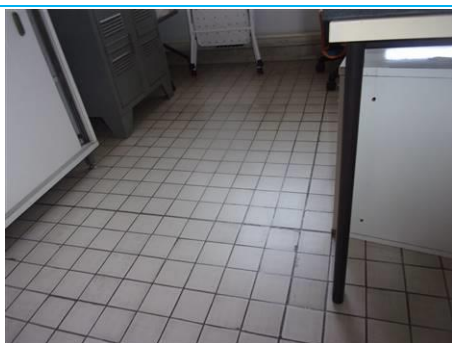
Matériaux : ZPSO-076
Prélèvement : P076
Description : Allège enduit peinture
Localisation : 6ème étage - C6.SAS CIR
Résultat : Absence d'amiante

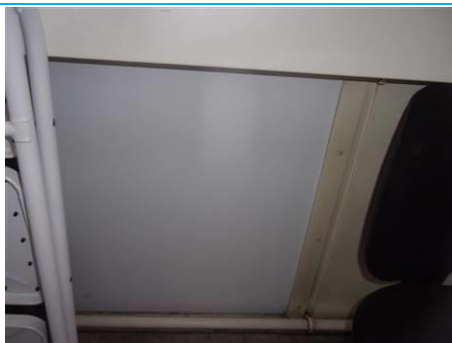
Matériaux : ZPSO-078
Prélèvement : P078
Description : Colle de plinthe
Localisation : 6ème étage - C6. 1; 6ème étage - C6. 2; 6ème étage - C6. 3; 6ème étage - C6. 4; 6ème étage - C6. 5; 6ème étage - C6. 6; 6ème étage - C6. 7; 6ème étage - C6. 8; 6ème étage - C6. 9; 6ème étage - C6. 11; 6ème étage - C6. 12; 6ème étage - C6. 13; 6ème étage - C6.14/16; 6ème étage - C6. 15; 6ème étage - C6. 18
Résultat : Présence d'amiante

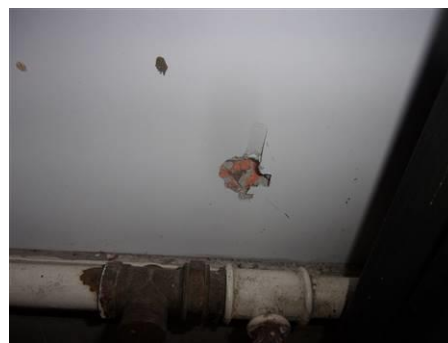
Localisation : 6ème étage - C6. 1; 6ème étage - C6. 2; 6ème étage - C6. 3; 6ème étage - C6. 4; 6ème étage - C6. 5; 6ème étage - C6. 6; 6ème étage - C6. 7; 6ème étage - C6. 8; 6ème étage - C6. 9; 6ème étage - C6. 11; 6ème étage - C6. 12; 6ème étage - C6. 13; 6ème étage - C6.14/16; 6ème étage - C6. 15; 6ème étage - C6. 18

Résultat : Présence d'amiante

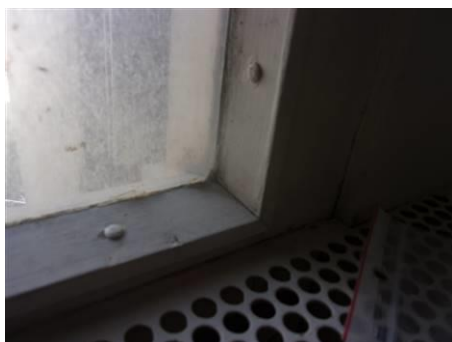
Localisation : 6ème étage - C6. 1; 6ème étage - C6. 2; 6ème étage - C6. 3; 6ème étage - C6. 4; 6ème étage - C6. 5; 6ème étage - C6. 6; 6ème étage - C6. 7; 6ème étage - C6. 8; 6ème étage - C6. 9; 6ème étage - C6. 11; 6ème étage - C6. 12; 6ème étage - C6. 13; 6ème étage - C6.14/16; 6ème étage - C6. 15; 6ème étage - C6. 18

Résultat : Présence d'amiante

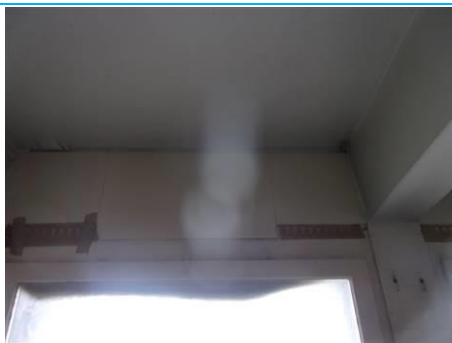
Localisation : 6ème étage - C6. 1; 6ème étage - C6. 2; 6ème étage - C6. 3; 6ème étage - C6. 4; 6ème étage - C6. 5; 6ème étage - C6. 6; 6ème étage - C6. 7; 6ème étage - C6. 8; 6ème étage - C6. 9; 6ème étage - C6. 11; 6ème étage - C6. 12; 6ème étage - C6. 13; 6ème étage - C6.14/16; 6ème étage - C6. 15; 6ème étage - C6. 18

Résultat : Présence d'amiante

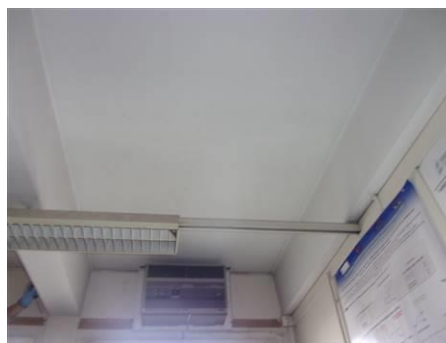
Localisation : 6ème étage - C6. 1; 6ème étage - C6. 2; 6ème étage - C6. 3; 6ème étage - C6. 4; 6ème étage - C6. 5; 6ème étage - C6. 6; 6ème étage - C6. 7; 6ème étage - C6. 8; 6ème étage - C6. 9; 6ème étage - C6. 11; 6ème étage - C6. 12; 6ème étage - C6. 13; 6ème étage - C6.14/16; 6ème étage - C6. 15; 6ème étage - C6. 18

Résultat : Absence d'amiante

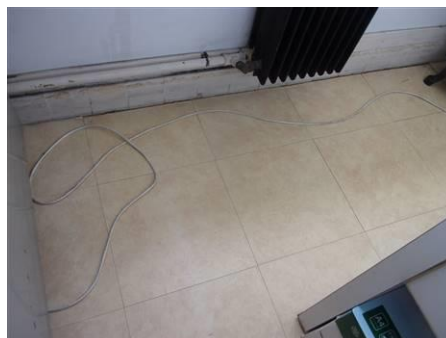
Localisation : 6ème étage - C6. 1; 6ème étage - C6. 2; 6ème étage - C6. 3; 6ème étage - C6. 4; 6ème étage - C6. 5; 6ème étage - C6. 6; 6ème étage - C6. 7; 6ème étage - C6. 8; 6ème étage - C6. 9; 6ème étage - C6. 11; 6ème étage - C6. 12; 6ème étage - C6. 13; 6ème étage - C6.14/16; 6ème étage - C6. 15; 6ème étage - C6. 18

Résultat : Absence d'amiante

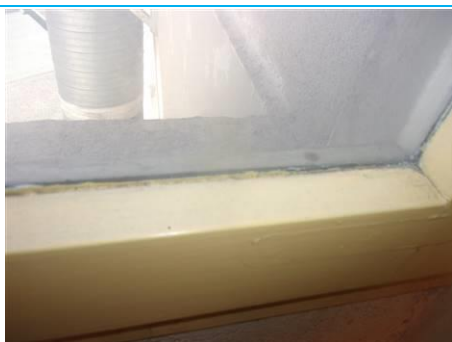
Localisation : 6ème étage - C6. 9

Résultat : Absence d'amiante

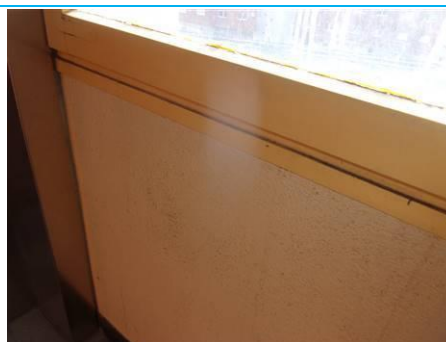
Localisation : 5ème étage - C5.SAS CIR

Résultat : Présence d'amiante

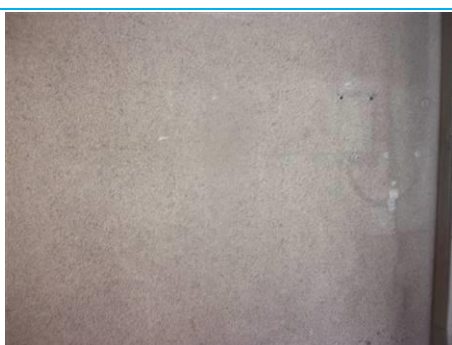
Localisation : 5ème étage - C5.SAS CIR

Résultat : Absence d'amiante

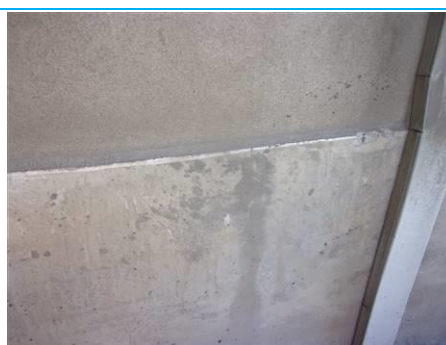
Localisation : 8ème étage - Façades; 7ème étage - Façades; 6ème étage - Façades; 5ème étage - Façades

Résultat : Absence d'amiante

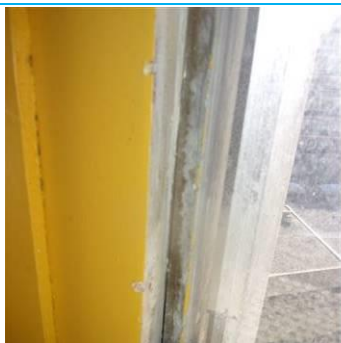
Localisation : 8ème étage - Façades; 7ème étage - Façades; 6ème étage - Façades; 5ème étage - Façades

Résultat : Absence d'amiante

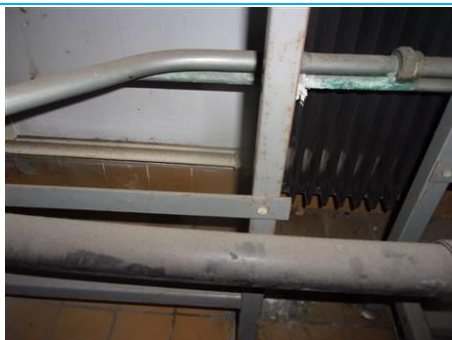
Localisation : 5ème étage - C5. 6; 5ème étage - C5. 10; 5ème étage - C5. 12; 5ème étage - C5. 14; 5ème étage - C5.14b

Résultat : Présence d'amiante

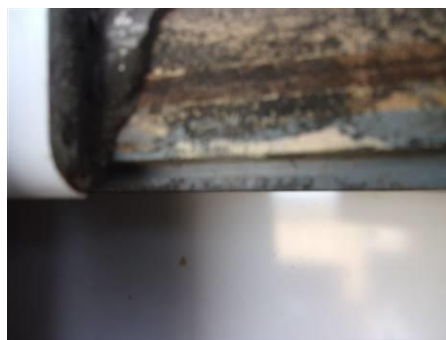
Localisation : 5ème étage - C5.4a; 5ème étage - C5. 6; 5ème étage - C5. 10; 5ème étage - C5. 12; 5ème étage - C5. 14; 5ème étage - C5.14b

Résultat : Présence d'amiante

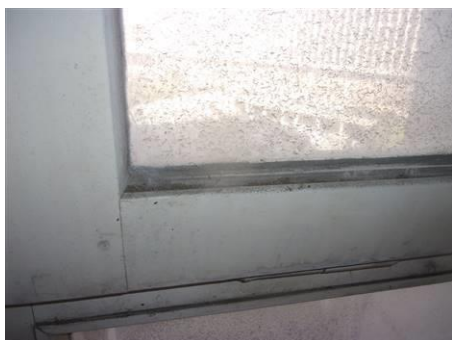
Localisation : 5ème étage - C5. 3

Résultat : Absence d'amiante

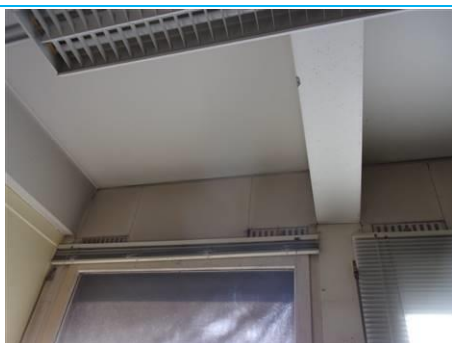
Matériaux : ZPSO-098
Prélèvement : P098
Description : Enduit peinture plafond poutre
Localisation : 5ème étage - C5. 1; 5ème étage - C5.4a; 5ème étage - C5. 3; 5ème étage - C5. 5; 5ème étage - C5. 6; 5ème étage - C5. 7; 5ème étage - C5. 9; 5ème étage - C5. 10; 5ème étage - C5. 11; 5ème étage - C5. 12; 5ème étage - C5. 13; 5ème étage - C5. 14; 5ème étage - C5. 15; 5ème étage - C5.14b
Résultat : Absence d'amiante

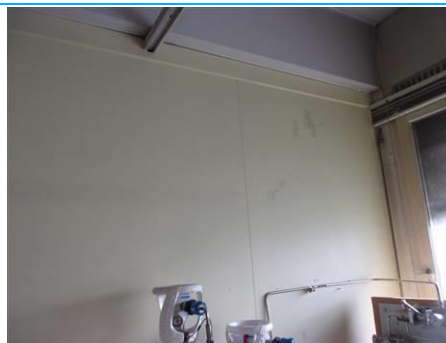
Matériaux : ZPSO-101
Prélèvement : P101
Description : Isolants sous allèges avec pare vapeur bitumineux
Localisation : 5ème étage - C5. 3
Résultat : Présence d'amiante

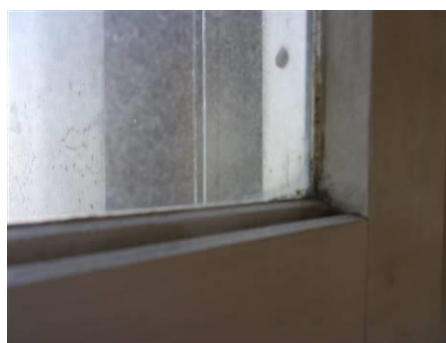
Matériaux : ZPSO-109
Prélèvement : P109
Description : Mastic châssis fixe
Localisation : 4ème étage - C4. 1; 4ème étage - C4. 2; 4ème étage - C4. 3; 4ème étage - C4. 5; 4ème étage - C4. 7; 4ème étage - C4. 8; 4ème étage - C4.8c; 4ème étage - C4. 9; 4ème étage - C4.12b; 4ème étage - C4. 11; 4ème étage - C4. 12; 4ème étage - C4. 13; 4ème étage - C4.12a; 4ème étage - C4. 14; 4ème étage - C4. 15
Résultat : Présence d'amiante

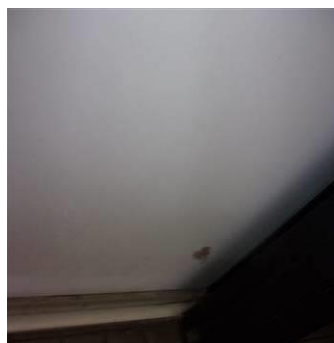
Localisation : 4ème étage - C4. 1; 4ème étage - C4. 2; 4ème étage - C4. 3; 4ème étage - C4. 5; 4ème étage - C4. 7; 4ème étage - C4. 8; 4ème étage - C4.8c; 4ème étage - C4. 9; 4ème étage - C4.12b; 4ème étage - C4. 11; 4ème étage - C4. 12; 4ème étage - C4. 13; 4ème étage - C4.12a; 4ème étage - C4. 14; 4ème étage - C4. 15

Résultat : Présence d'amiante

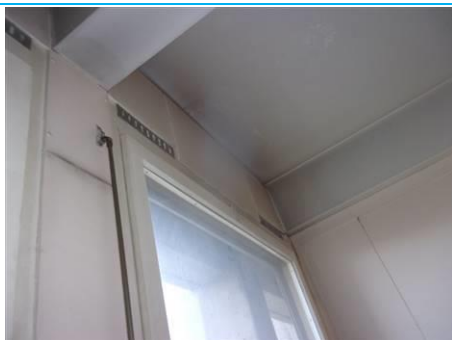
Localisation : 4ème étage - C4. 1; 4ème étage - C4. 2; 4ème étage - C4. 3; 4ème étage - C4. 5; 4ème étage - C4. 7; 4ème étage - C4. 8; 4ème étage - C4.8c; 4ème étage - C4. 9; 4ème étage - C4.12b; 4ème étage - C4. 11; 4ème étage - C4. 12; 4ème étage - C4. 13; 4ème étage - C4.12a; 4ème étage - C4. 14; 4ème étage - C4. 15

Résultat : Présence d'amiante

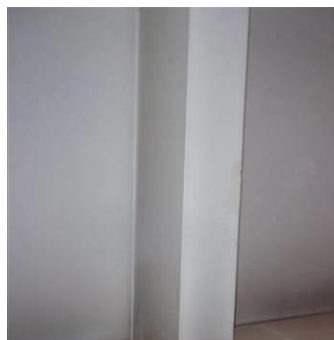
Localisation : 4ème étage - C4. 1; 4ème étage - C4. 2; 4ème étage - C4. 3; 4ème étage - C4. 5; 4ème étage - C4. 7; 4ème étage - C4. 8; 4ème étage - C4.8c; 4ème étage - C4. 9; 4ème étage - C4.12b; 4ème étage - C4. 11; 4ème étage - C4. 12; 4ème étage - C4. 13; 4ème étage - C4.12a; 4ème étage - C4. 14; 4ème étage - C4. 15

Résultat : Absence d'amiante

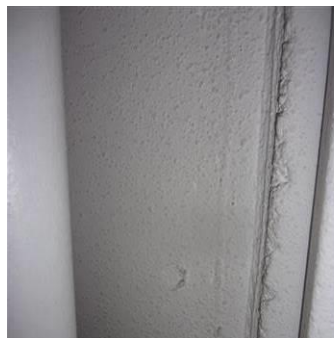
Localisation : 4ème étage - C4. 1; 4ème étage - C4. 2; 4ème étage - C4. 3; 4ème étage - C4. 5; 4ème étage - C4. 7; 4ème étage - C4. 8; 4ème étage - C4.8c; 4ème étage - C4. 9; 4ème étage - C4.12b; 4ème étage - C4. 11; 4ème étage - C4. 12; 4ème étage - C4. 13; 4ème étage - C4.12a; 4ème étage - C4. 14; 4ème étage - C4. 15

Résultat : Absence d'amiante

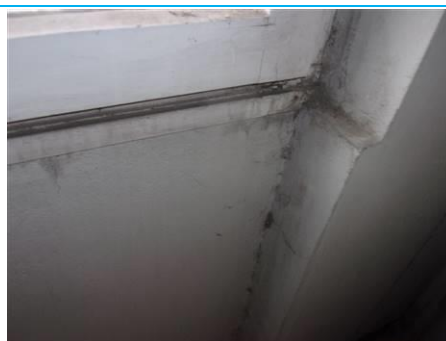
Localisation : 3ème étage - C3 SAS CIR

Résultat : Présence d'amiante

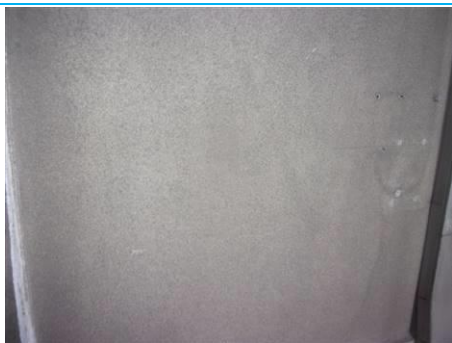
Localisation : 3ème étage - C3 SAS CIR

Résultat : Absence d'amiante

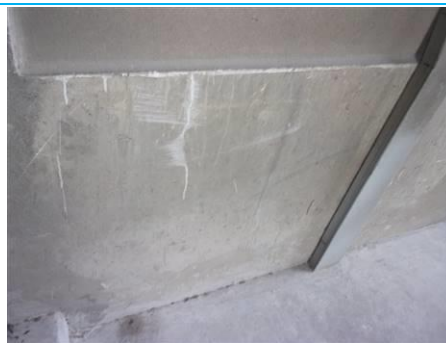
Matériaux : ZPSO-123
Prélèvement : P123
Description : Enduit peinture façade
Localisation : 3ème étage - Façades; 2ème étage - Façades
Résultat : Absence d'amiante

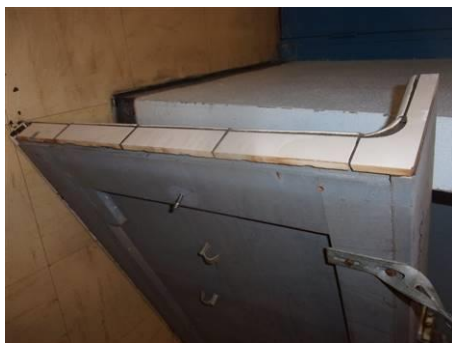
Matériaux : ZPSO-124
Prélèvement : P124
Description : Enduit peinture façade
Localisation : 3ème étage - Façades; 2ème étage - Façades
Résultat : Absence d'amiante

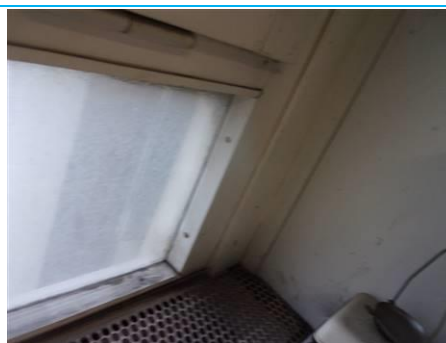
Matériaux : ZPSO-125
Prélèvement : P125
Description : Colle carrelage pailleasse
Localisation : 3ème étage - C3.4a
Résultat : Absence d'amiante

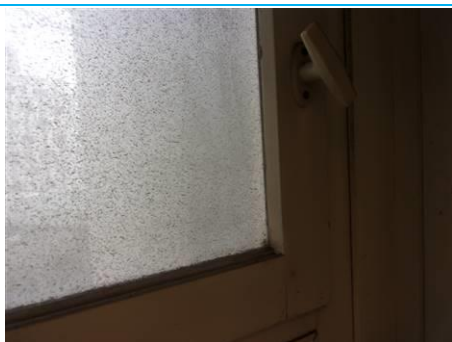
Matériaux : ZPSO-127
Prélèvement : P127
Description : Mastic vitrier
Localisation : 3ème étage - C3. 1; 3ème étage - C3.4a; 3ème étage - C3. 3; 3ème étage - C3. 5; 3ème étage - C3.4/6; 3ème étage - C3. 7; 3ème étage - C3.8/10; 3ème étage - C3. 9; 3ème étage - C3. 11; 3ème étage - C3. 12; 3ème étage - C3. 13; 3ème étage - C3. 14; 3ème étage - C3. 15
Résultat : Présence d'amiante

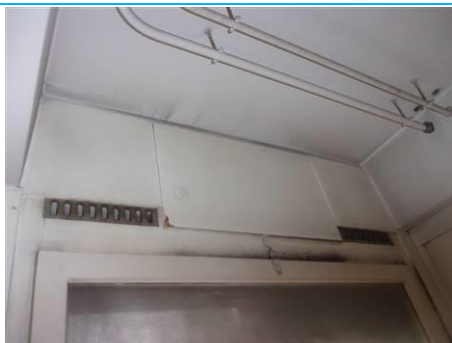
Matériaux : ZPSO-128
Prélèvement : P128
Description : Allèges en fibres ciment
Localisation : 3ème étage - C3. 1; 3ème étage - C3.4a; 3ème étage - C3. 3; 3ème étage - C3. 5; 3ème étage - C3.4/6; 3ème étage - C3. 7; 3ème étage - C3.8/10; 3ème étage - C3. 9; 3ème étage - C3. 11; 3ème étage - C3. 12; 3ème étage - C3. 13; 3ème étage - C3. 14; 3ème étage - C3. 15
Résultat : Présence d'amiante

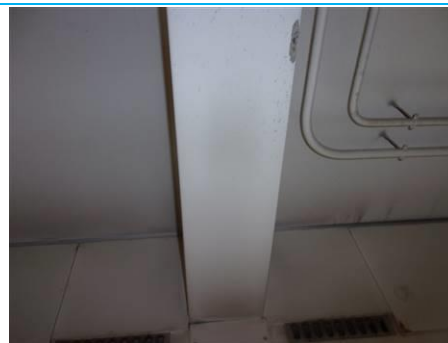
Localisation : 3ème étage - C3. 1; 3ème étage - C3.4a; 3ème étage - C3. 3; 3ème étage - C3. 5; 3ème étage - C3.4/6; 3ème étage - C3. 7; 3ème étage - C3.8/10; 3ème étage - C3. 9; 3ème étage - C3. 11; 3ème étage - C3. 12; 3ème étage - C3. 13; 3ème étage - C3. 14; 3ème étage - C3. 15

Résultat : Absence d'amiante

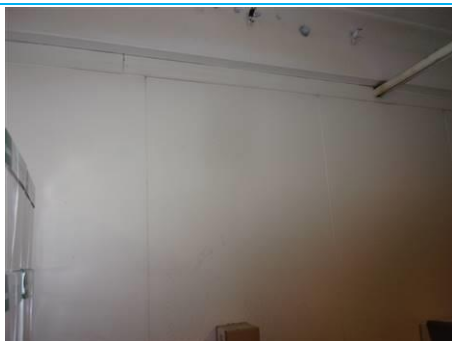
Localisation : 3ème étage - C3. 1; 3ème étage - C3.4a; 3ème étage - C3. 3; 3ème étage - C3. 5; 3ème étage - C3.4/6; 3ème étage - C3. 7; 3ème étage - C3.8/10; 3ème étage - C3. 9; 3ème étage - C3. 11; 3ème étage - C3. 12; 3ème étage - C3. 13; 3ème étage - C3. 14; 3ème étage - C3. 15

Résultat : Absence d'amiante

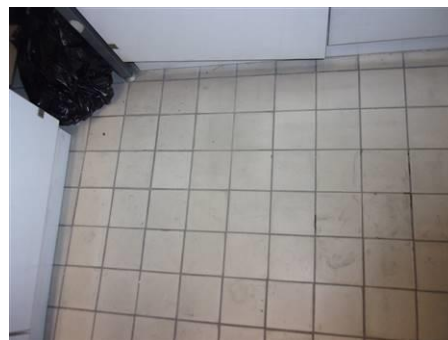
Localisation : 3ème étage - C3. 1; 3ème étage - C3.4a; 3ème étage - C3. 3; 3ème étage - C3. 5; 3ème étage - C3.4/6; 3ème étage - C3. 7; 3ème étage - C3.8/10; 3ème étage - C3. 9; 3ème étage - C3. 11; 3ème étage - C3. 12; 3ème étage - C3. 13; 3ème étage - C3. 14; 3ème étage - C3. 15

Résultat : Absence d'amiante

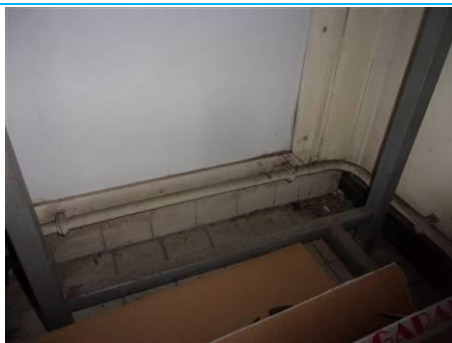
Matériaux : ZPSO-133

Prélèvement : P133

Localisation : 3ème étage - C3. 1; 3ème étage - C3. 3; 3ème étage - C3. 5; 3ème étage - C3. 7; 3ème étage - C3. 9; 3ème étage - C3. 11; 3ème étage - C3. 13; 3ème étage - C3. 15

Résultat : Absence d'amiante

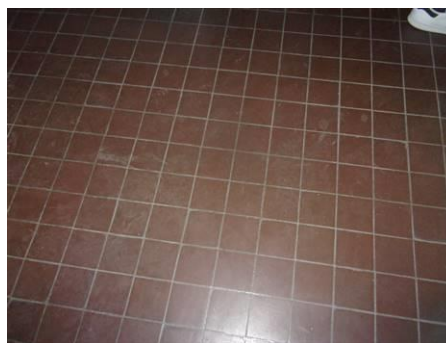
Matériaux : ZPSO-135

Prélèvement : P135

Localisation : 3ème étage - C3.4a; 3ème étage - C3.4/6; 3ème étage - C3.8/10; 3ème étage - C3. 12; 3ème étage - C3. 14

Résultat : Absence d'amiante

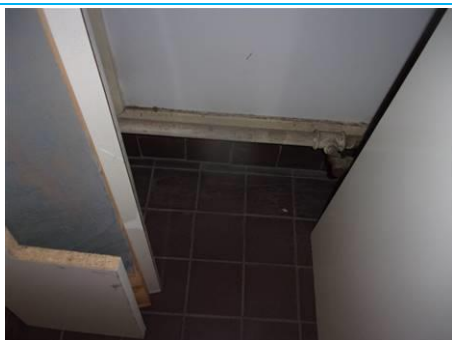
Matériaux : ZPSO-136

Prélèvement : P136

Localisation : 3ème étage - C3.4a; 3ème étage - C3.4/6; 3ème étage - C3.8/10; 3ème étage - C3. 12; 3ème étage - C3. 14

Résultat : Absence d'amiante

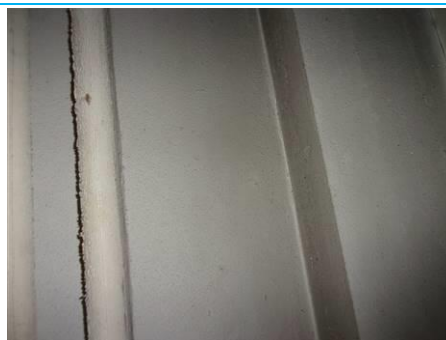
Matériaux : ZPSO-137

Prélèvement : P137

Localisation : 3ème étage - C3. 1; 3ème étage - C3.4a; 3ème étage - C3. 14; 3ème étage - C3. 15

Résultat : Absence d'amiante

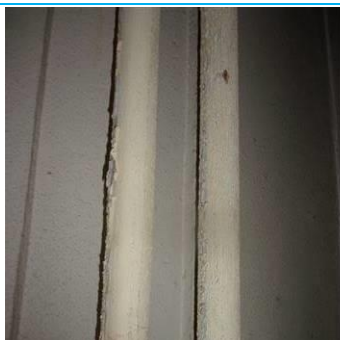
Matériaux : ZPSO-138

Prélèvement : P138

Localisation : 3ème étage - C3. 1; 3ème étage - C3.4a; 3ème étage - C3. 14; 3ème étage - C3. 15

Résultat : Absence d'amiante

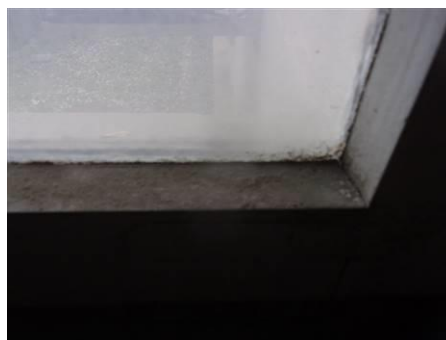
Matériaux : ZPSO-139

Prélèvement : P139

Localisation : 2ème étage - C2.SAS CIR

Résultat : Absence d'amiante

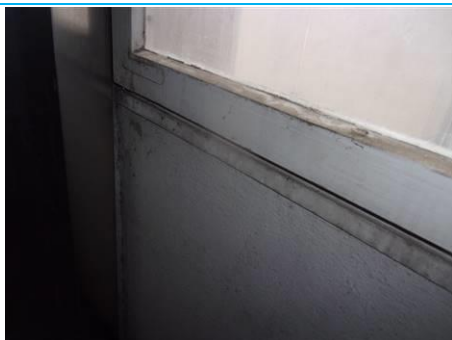
Matériaux : ZPSO-140
Prélèvement : P140
Description : Allège enduit peinture
Localisation : 2ème étage - C2.SAS CIR
Résultat : Absence d'amiante

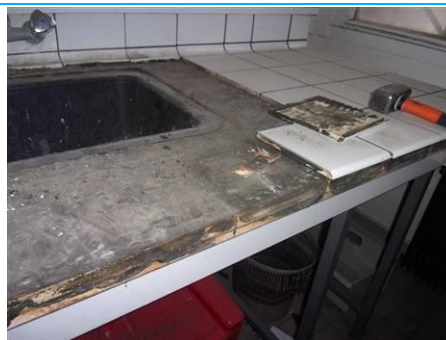
Matériaux : ZPSO-141
Prélèvement : P141
Description : Colle de carrelage paillassse
Localisation : 2ème étage - C2. 12
Résultat : Absence d'amiante

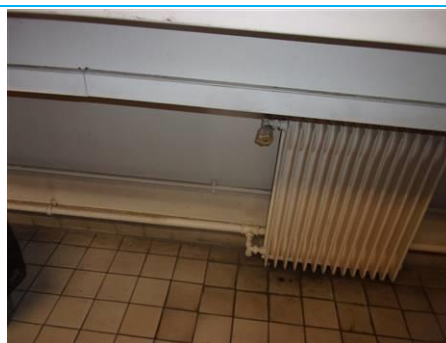
Matériaux : ZPSO-143
Prélèvement : P143
Description : Colle de plinthe
Localisation : 2ème étage - C2. 1; 2ème étage - C2. 2; 2ème étage - C2.3c; 2ème étage - C2.3b; 2ème étage - C2. 4; 2ème étage - C2. 5; 2ème étage - C2. 6; 2ème étage - C2. 7; 2ème étage - C2.8a; 2ème étage - C2. 11; 2ème étage - C2. 12; 2ème étage - C2. 13; 2ème étage - C2. 14; 2ème étage - C2. 15
Résultat : Absence d'amiante

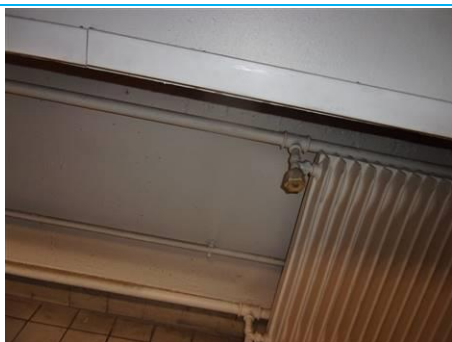
Matériaux : ZPSO-144
Prélèvement : P144
Description : Allèges enduit peinture
Localisation : 2ème étage - C2. 1; 2ème étage - C2. 2; 2ème étage - C2.3c; 2ème étage - C2.3b; 2ème étage - C2. 4; 2ème étage - C2. 5; 2ème étage - C2. 6; 2ème étage - C2. 7; 2ème étage - C2.8a; 2ème étage - C2. 11; 2ème étage - C2. 12; 2ème étage - C2. 13; 2ème étage - C2. 14; 2ème étage - C2. 15
Résultat : Absence d'amiante

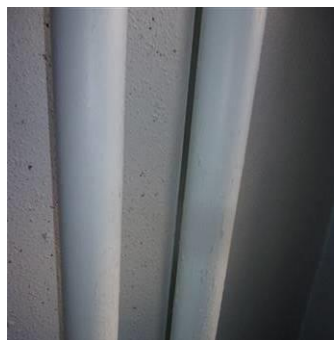
Matériaux : ZPSO-145
Prélèvement : P145
Description : Peinture conduit
Localisation : 2ème étage - C2. 1; 2ème étage - C2. 2; 2ème étage - C2. 15
Résultat : Absence d'amiante

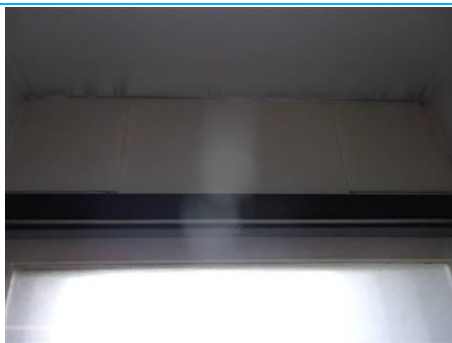
Matériaux : ZPSO-146

Prélèvement : P146

Localisation : 2ème étage - C2. 1; 2ème étage - C2. 2; 2ème étage - C2.3c; 2ème étage - C2.3b; 2ème étage - C2. 4; 2ème étage - C2. 5; 2ème étage - C2. 6; 2ème étage - C2. 7; 2ème étage - C2.8a; 2ème étage - C2. 11; 2ème étage - C2. 12; 2ème étage - C2. 13; 2ème étage - C2. 14; 2ème étage - C2. 15

Résultat : Absence d'amiante

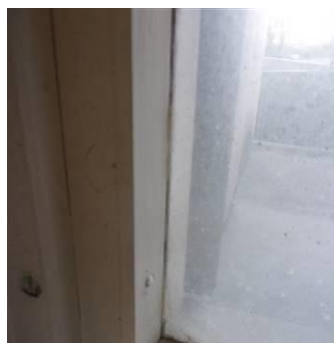
Matériaux : ZPSO-147

Prélèvement : P147

Localisation : 2ème étage - C2. 1; 2ème étage - C2. 2; 2ème étage - C2.3c; 2ème étage - C2.3b; 2ème étage - C2. 4; 2ème étage - C2. 5; 2ème étage - C2. 6; 2ème étage - C2. 7; 2ème étage - C2.8a; 2ème étage - C2. 11; 2ème étage - C2. 12; 2ème étage - C2. 13; 2ème étage - C2. 14; 2ème étage - C2. 15

Résultat : Présence d'amiante

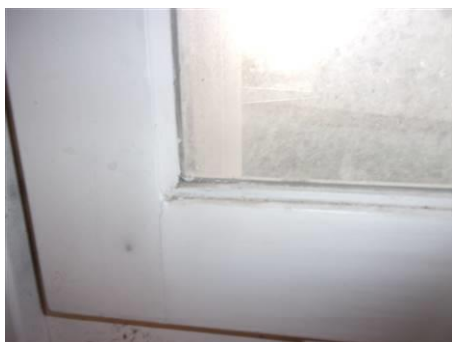
Matériaux : ZPSO-148

Prélèvement : P148

Localisation : 2ème étage - C2. 4

Résultat : Absence d'amiante

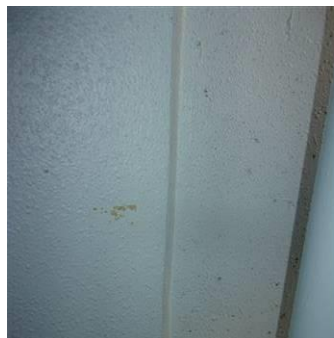
Matériaux : ZPSO-151

Prélèvement : P151

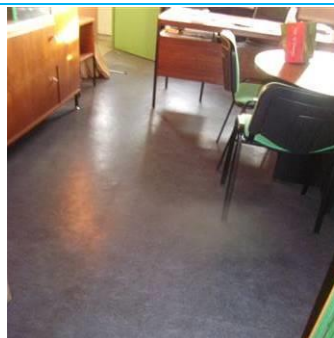
Matériaux : ZPSO-153

Prélèvement : P153

Localisation : 2ème étage - C2. 5

Résultat : Absence d'amiante

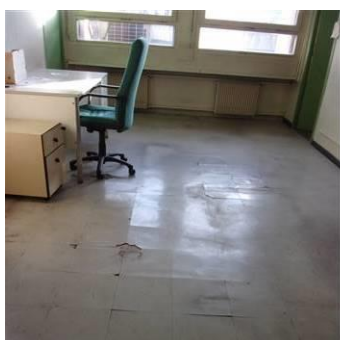
Matériaux : ZPSO-154

Prélèvement : P154

Localisation : 2ème étage - C2. 7

Résultat : Absence d'amiante

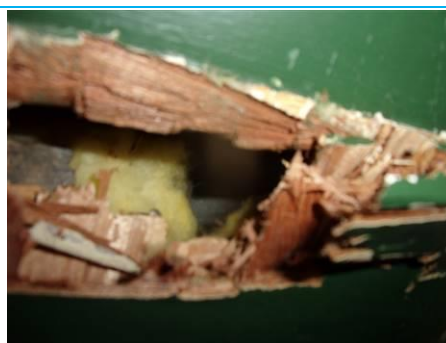
Matériaux : ZPSO-155

Prélèvement : P155
