Rapport de mission de repérage des matériaux et produits contenant de l'amiante avant réalisation de travaux dans un immeuble bâti avec caractérisation des enrobés de voiries (amiante et/ou HAP)

7 RUE DACIER
49035 ANGERS

Référence du dossier : 2403CCEAN -
BI11110000000938

Remplacement du système actuel de chauffage par un réseau de chaleur

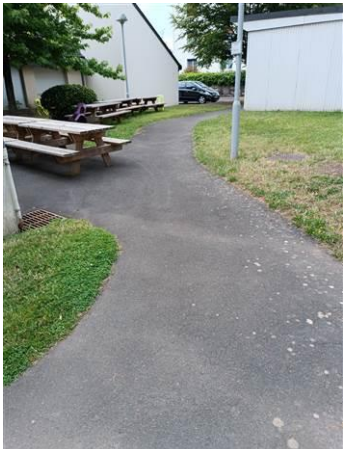
IDENTIFICATION DU CAROTTAGE : E02
Localisation

| | Date : 02/07/2024 Epaisseur totale : 5 | Epaisseur des couches : |

Commentaires : Sans objet

| Référence de la couche | Analyse amiante Conclusion | Analyse HAP Conclusion |
|---|---|---|
| 1 | ABSENCE | < 50mg/kg |

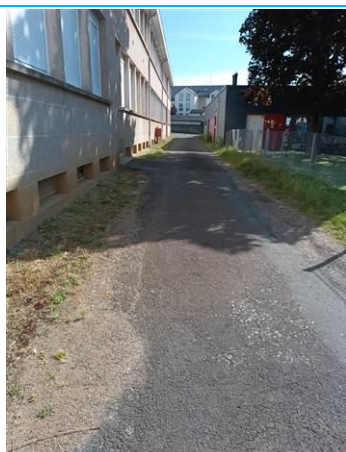
Matériaux : ZPSO-001
 Prélèvement : P001
 Description : Enrobé bitumineux
 Localisation : Extérieur bâti
 Résultat : Absence d'amiante / HAP <50 mg/kg

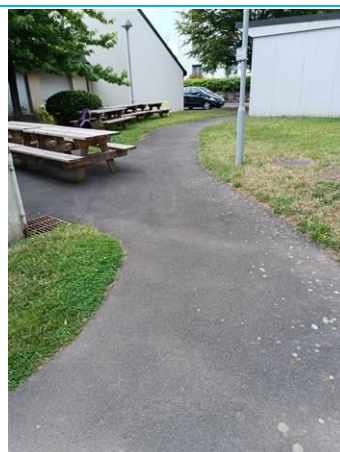
Matériaux : ZPSO-035
 Prélèvement : E02
 Description : Enrobé bitumineux
 Localisation : Extérieur bâti
 Résultat : Absence d'amiante / HAP <50 mg/kg
