Rapport de mission de repérage du plomb avant travaux dans un immeuble bâti

(Selon Norme NF X 46-035 de Juin 2021)

7 RUE DACIER
49035 ANGERS

Référence du dossier : 2403CCEAN
- BI11110000000938

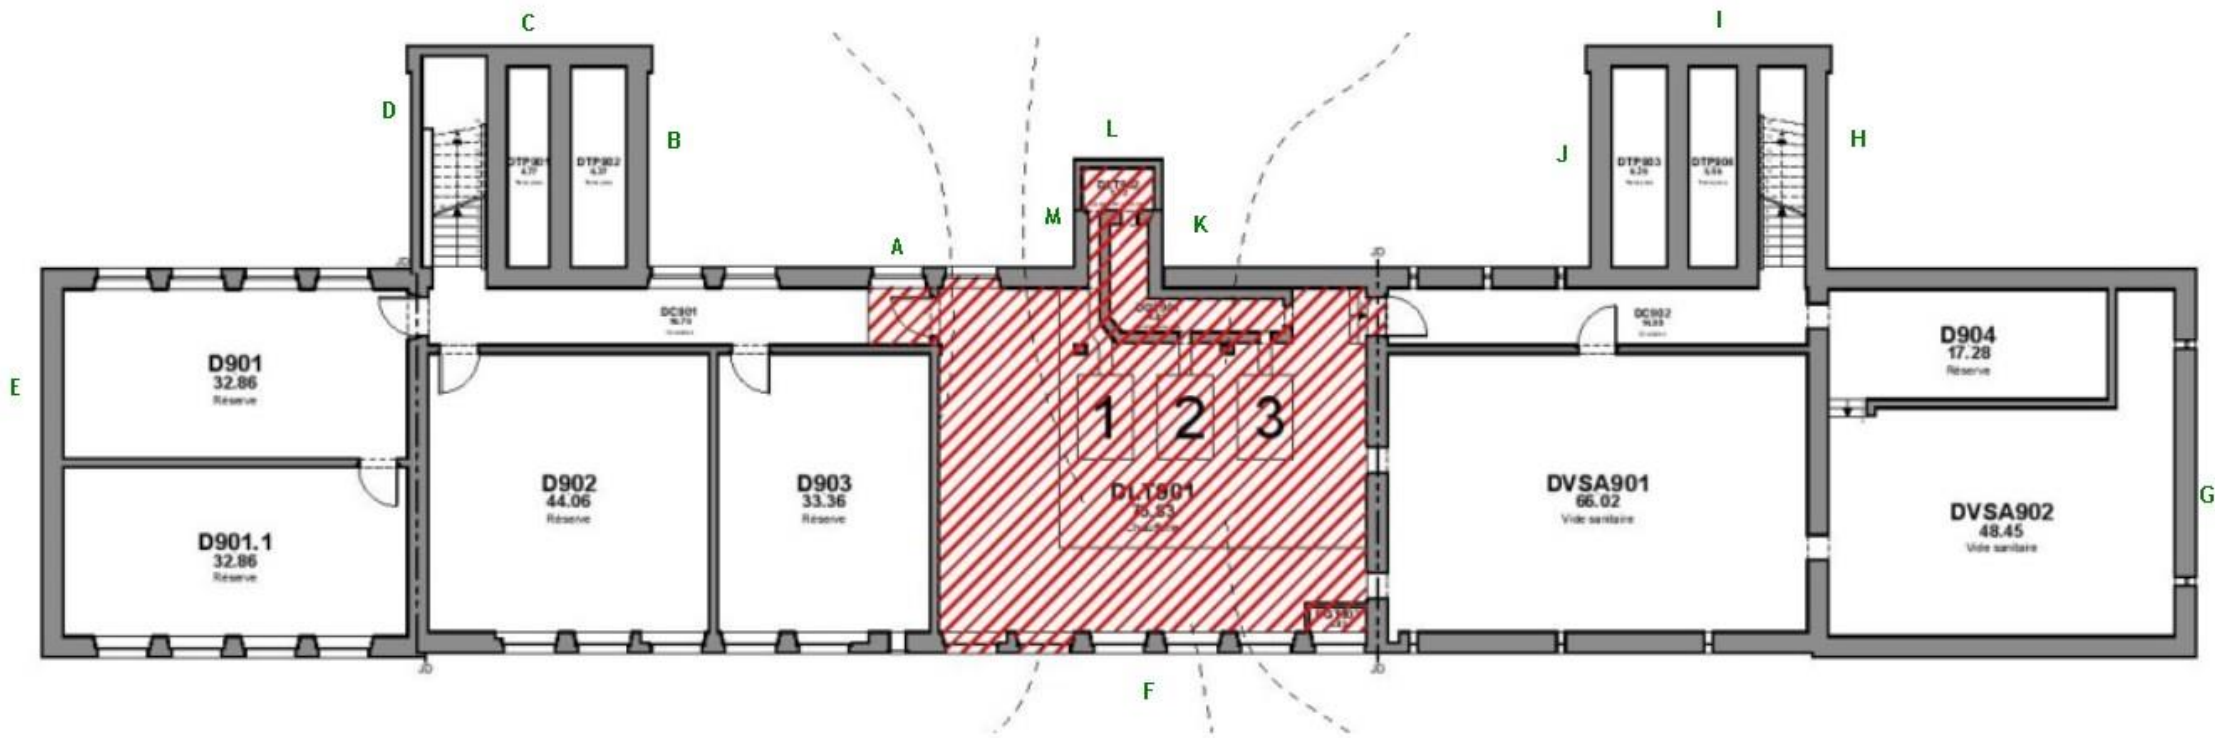
Nom du plan:
BAT D masse

N°	Unité repérage	Zone	Substrat	Revêtement apparent	Localisation mesure	Teneur en plomb (mg/cm²)	Incertitude de la mesure (+/-, en mg/cm²)	Observations
2	Murs	A	Enduit	Peinture	Murs (mesure 1)	0,07		
3					Murs (mesure 2)	0,07		
4	Murs	B	Enduit	Peinture	Murs (mesure 1)	0,05		
5					Murs (mesure 2)	0,02		
6	Murs	C	Enduit	Peinture	Murs (mesure 1)	0,07		
7					Murs (mesure 2)	0,09		
8	Murs	D	Enduit	Peinture	Murs (mesure 1)	0,05		
9					Murs (mesure 2)	0		
10	Murs	E	Enduit	Peinture	Murs (mesure 1)	0,01		
11					Murs (mesure 2)	0,08		
12	Murs	F	Enduit	Peinture	Murs (mesure 1)	0,06		
13					Murs (mesure 2)	0,04		
14	Murs	G	Enduit	Peinture	Murs (mesure 1)	0,01		
15					Murs (mesure 2)	0,09		
16	Murs	H	Enduit	Peinture	Murs (mesure 1)	0,03		
17					Murs (mesure 2)	0,01		
18	Murs	I	Enduit	Peinture	Murs (mesure 1)	0,09		
19					Murs (mesure 2)	0		
20	Murs	J	Enduit	Peinture	Murs (mesure 1)	0,03		
21					Murs (mesure 2)	0,03

22	Murs	K	Enduit	Peinture	Murs (mesure 1)	0,02		
23					Murs (mesure 2)	0,03		
24	Murs	L	Enduit	Peinture	Murs (mesure 1)	0,01		
25					Murs (mesure 2)	0,07		
26	Murs	M	Enduit	Peinture	Murs (mesure 1)	0,09		
27					Murs (mesure 2)	0,08		
Nombre d'unités de diagnostic : 13

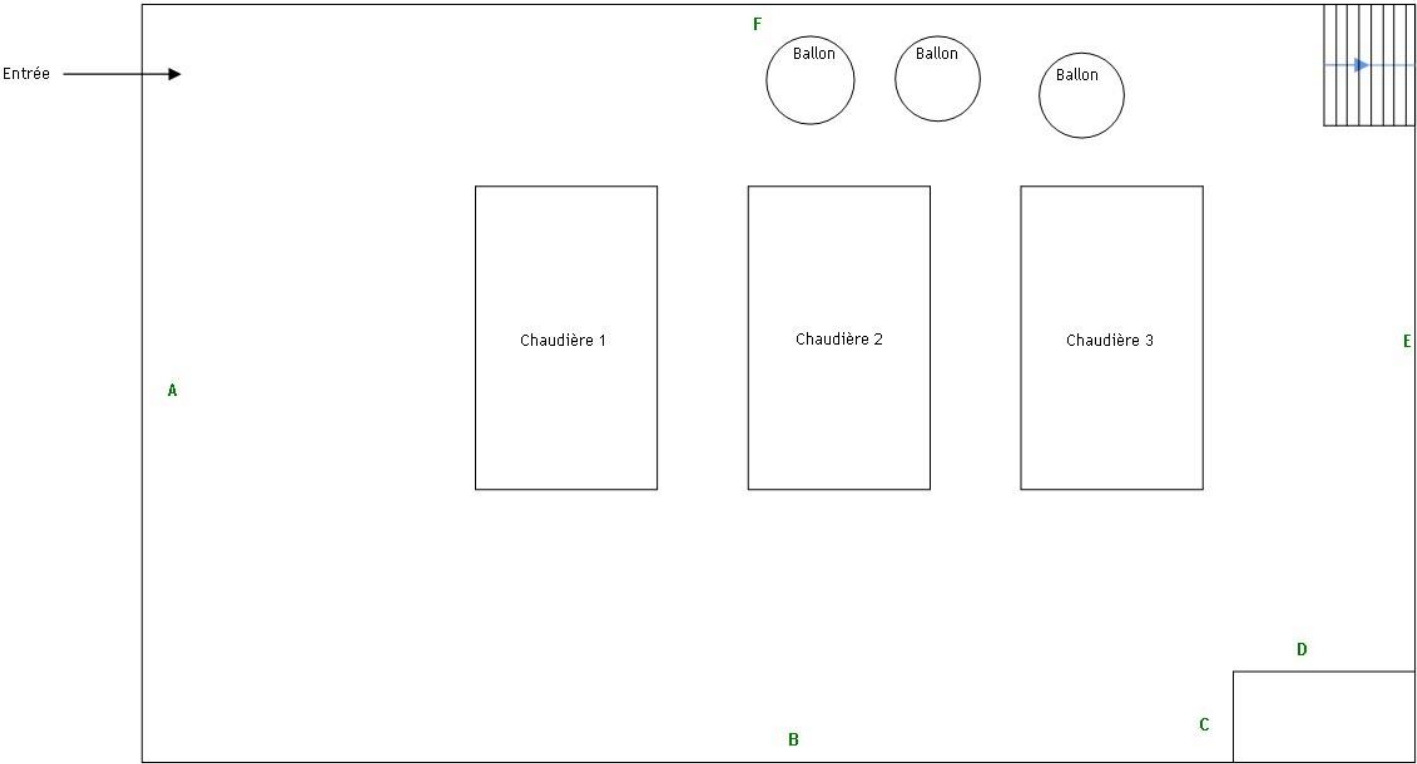
BAT D chaufferie

N°	Unité repérage	Zone	Substrat	Revêtement apparent	Localisation mesure	Teneur en plomb (mg/cm²)	Incertitude de la mesure (+/-, en mg/cm²)	Observations
28	Sol		Béton		Sol (mesure 1)	0,03		
29					Sol (mesure 2)	0,04		
30	Murs	A	Enduit	Peinture	Murs (mesure 1)	0,04		
31					Murs (mesure 2)	0,02		
32	Murs	B	Enduit	Peinture	Murs (mesure 1)	0,03		
33					Murs (mesure 2)	0,02		
34	Murs	C	Enduit	Peinture	Murs (mesure 1)	0,08		
35					Murs (mesure 2)	0,05		
36	Murs	D	Enduit	Peinture	Murs (mesure 1)	0,04		
37					Murs (mesure 2)	0,05		
38	Murs	E	Enduit	Peinture	Murs (mesure 1)	0,04		
39					Murs (mesure 2)	0,02		
40	Murs	F	Enduit	Peinture	Murs (mesure 1)	0,01		
41					Murs (mesure 2)	0		
42	Plafond		Flocage		Plafond (mesure 1)	0,04

N°	Unité repérage	Zone	Substrat	Revêtement apparent	Localisation mesure	Teneur en plomb (mg/cm²)	Incertitude de la mesure (+/-, en mg/cm²)	Observations
43					Plafond (mesure 2)	0,04		
44	Porte 1	A	Bois	Peinture	Porte 1 (partie basse)	0,05		
45					Porte 1 (partie haute)	0,09		
46	Huisserie Porte 1	A	Bois	Peinture	Huisserie Porte 1 (partie basse)	0,08		
47					Huisserie Porte 1 (partie haute)	0,08		
48	Fenêtres 1 intérieure	B	Métal	Peinture	Fenêtres 1 intérieure (partie basse)	4,96		
49	Huisserie Fenêtres 1 intérieure	B	Métal	Peinture	Huisserie Fenêtres 1 intérieure (partie basse)	7,65		
50	Fenêtres 1 extérieure	B	Métal	Peinture	Fenêtres 1 extérieure (partie basse)	5,45		
51	Huisserie Fenêtres 1 extérieure	B	Métal	Peinture	Huisserie Fenêtres 1 extérieure (partie basse)	6,67		
52	Fenêtres 2 intérieure	D	Métal	Peinture	Fenêtres 2 intérieure (partie basse)	6,97		
53	Huisserie Fenêtres 2 intérieure	D	Métal	Peinture	Huisserie Fenêtres 2 intérieure (partie basse)	4,11

54	Fenêtres 2 extérieure	D	Métal	Peinture	Fenêtres 2 extérieure (partie basse)	6,55		
55	Huisserie Fenêtres 2 extérieure	D	Métal	Peinture	Huisserie Fenêtres 2 extérieure (partie basse)	6,06		
56	Porte 2	C	Bois	Peinture	Porte 2 (partie basse)	0,04		
57					Porte 2 (partie haute)	0,04		
58	Huisserie Porte 2	C	Bois	Peinture	Huisserie Porte 2 (partie basse)	0,05		
59					Huisserie Porte 2 (partie haute)	0,05		
Nombre d'unités de diagnostic : 20

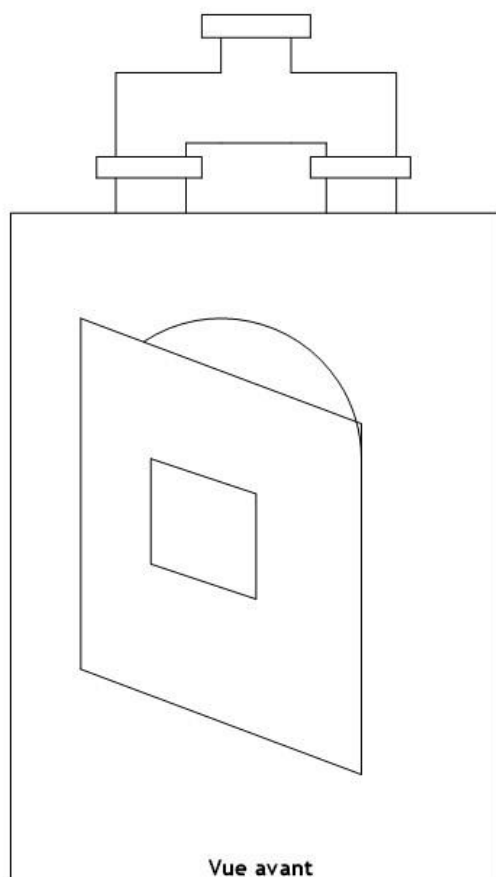
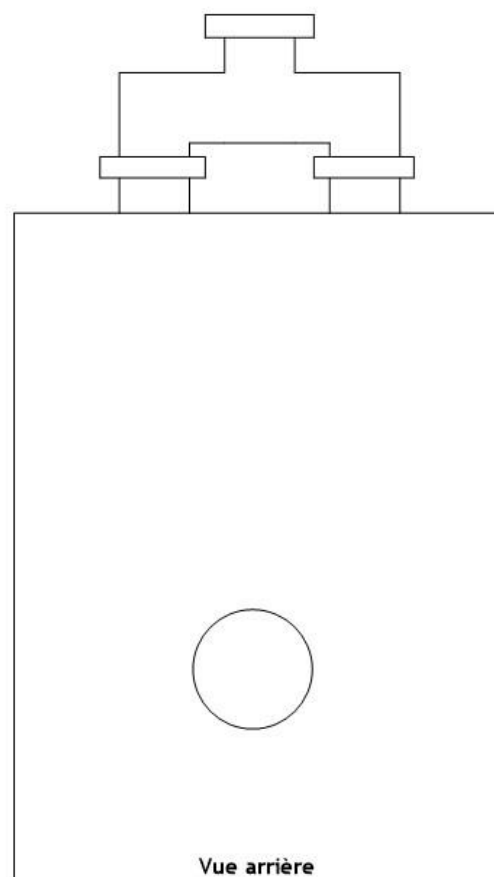
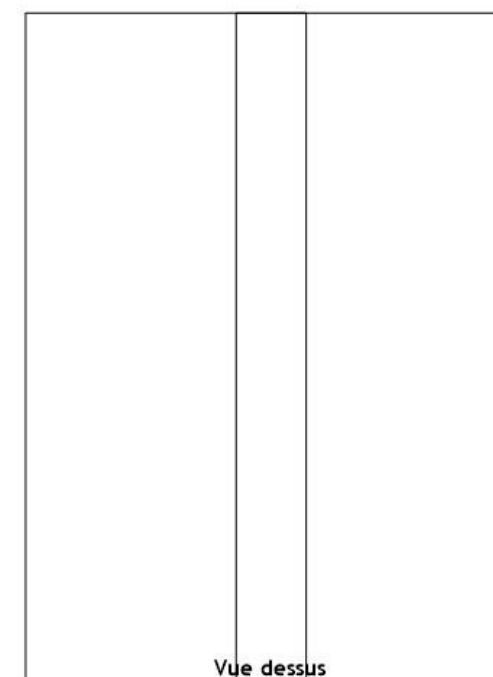
Nom du plan:
Croquis chaudière 1

N°	Unité repérage	Zone	Substrat	Revêtement apparent	Localisation mesure	Teneur en plomb (mg/cm²)	Incertitude de la mesure (+/-, en mg/cm²)	Observations
60	Coffrage		Métal	Peinture	Coffrage (mesure 1)	5,27		
Nombre d'unités de diagnostic : 1

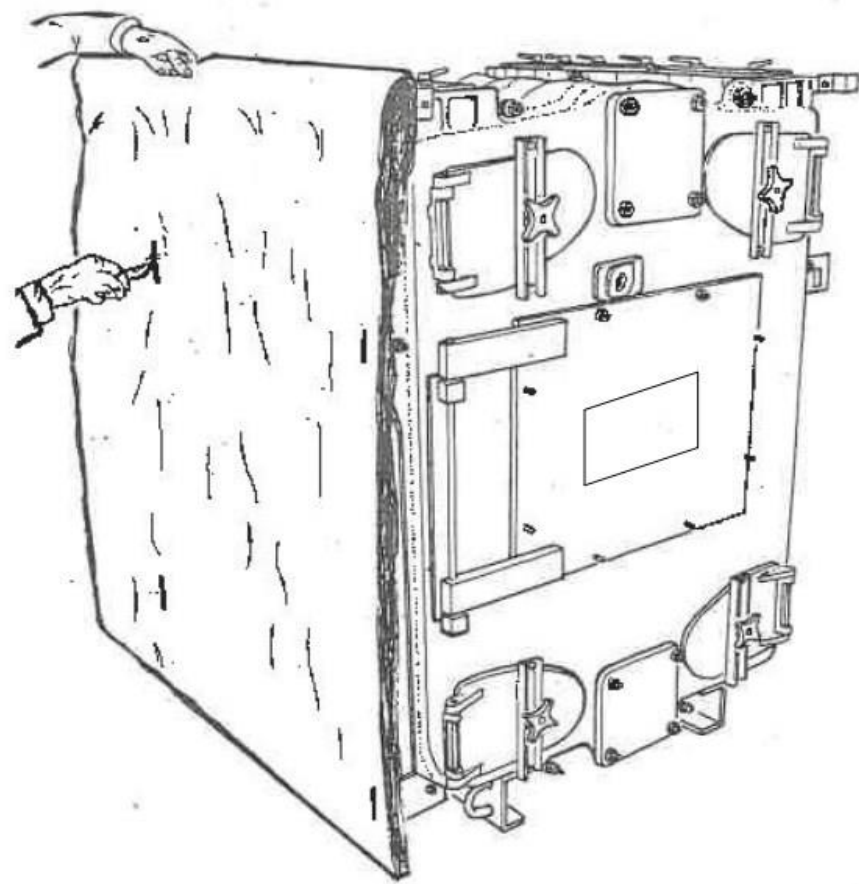
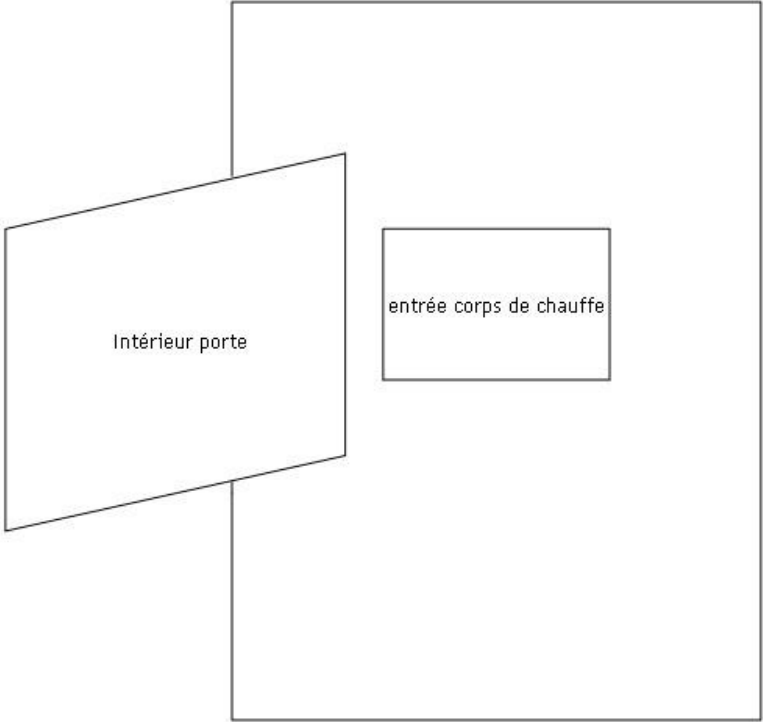
Nom du plan:
Croquis chaudières 2 et 3

N°	Unité repérage	Zone	Substrat	Revêtement apparent	Localisation mesure	Teneur en plomb (mg/cm²)	Incertitude de la mesure (+/-, en mg/cm²)	Observations
61	Coffrage		Métal	Peinture	Coffrage (mesure 1)	0,01		
62					Coffrage (mesure 2)	0,07		
Nombre d'unités de diagnostic : 1

N°	Unité repérage	Zone	Substrat	Revêtement apparent	Localisation mesure	Teneur en plomb (mg/cm²)	Incertitude de la mesure (+/-, en mg/cm²)	Observations
63	Coffrage		Métal	Peinture	Coffrage (mesure 1)	0,07		
64					Coffrage (mesure 2)	0,08		
Nombre d'unités de diagnostic : 1
