RAPPORT DE REPERAGE DES MATERIAUX ET PRODUITS CONTENANT DE L'AMIANTE AVANT REALISATION DE TRAVAUX DANS UN IMMEUBLE BÂTI

Rapport N° 698169 établi le 03/09/2019

Tribunal de grande instance
- Accueil sécurité et accueil guichet
- Parc des Promenades

**Programme de travaux : Réfection des sols et mise en place d'un faux plafond dans le local
Accueil sécurité et accueil guichet**

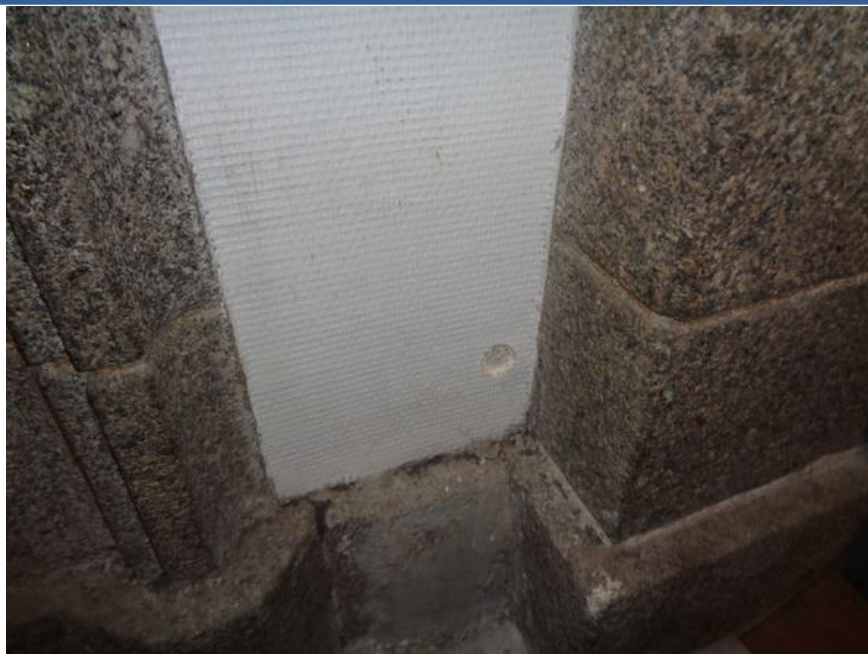
PRELEVEMENT : P2

Pièce ou Local	Accueil Guichet
Composant de la construction	Murs et cloisons maçonnés
Partie du composant	Enduit plâtre (avec revêtement mural) - 1

Présence d'amiante **Non**

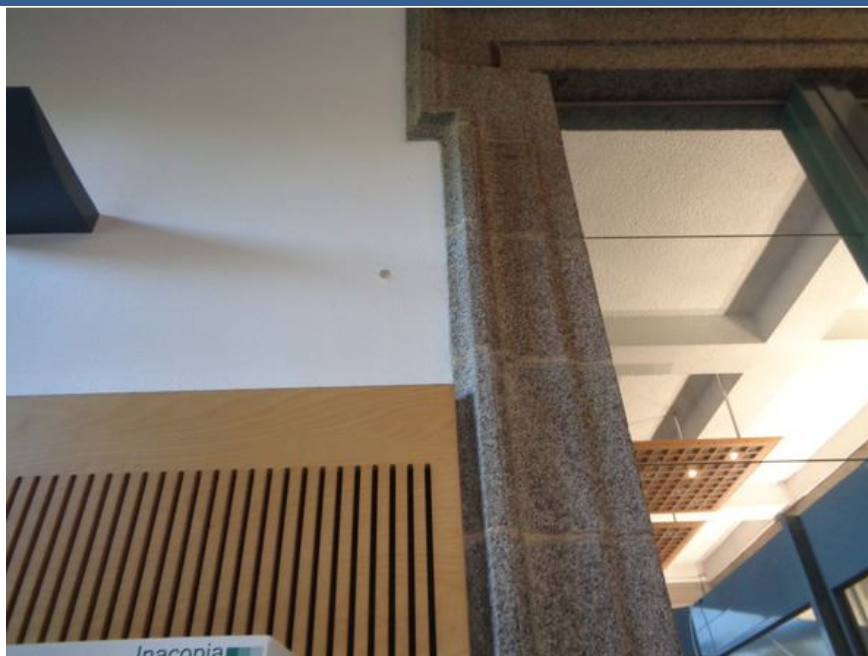
PRELEVEMENT : P3

Pièce ou Local	Accueil Sécurité
Composant de la construction	Murs et cloisons maçonnés
Partie du composant	Enduit plâtre (avec revêtement mural) - 2
Présence d'amiante	Non
Plan N°	/

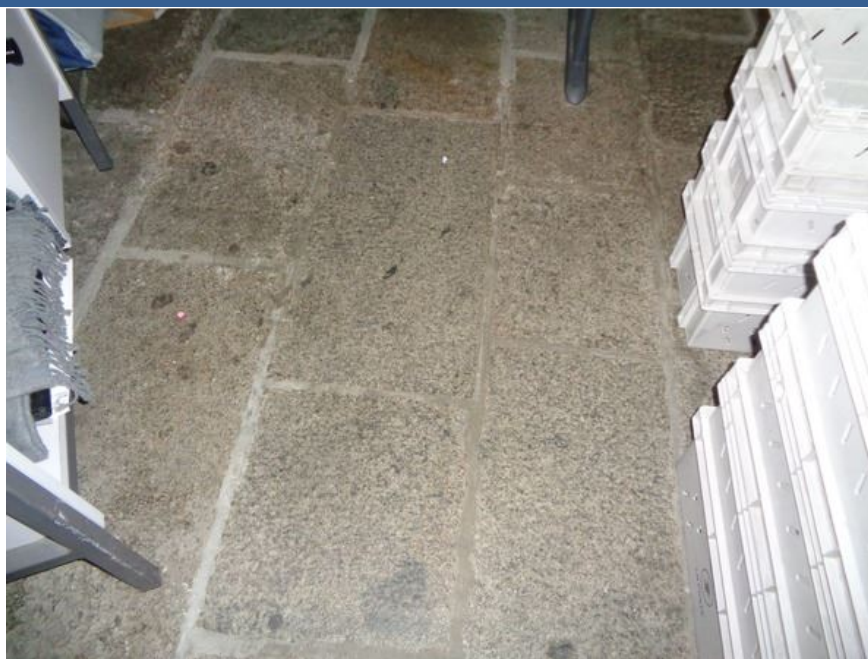
MATERIAU RECONNU VISUELLEMENT

Pièce ou Local	Accueil Sécurité
Composant de la construction	Revêtements de sols
Partie du composant	Pierre brut
Présence d'amiante	Non
Plan N°	/
