RAPPORT DE DIAGNOSTIC

Vérification des éléments de charpente support de couverture

B2EB – FACULTE DES METIERS BRUZ

Réfection de couverture

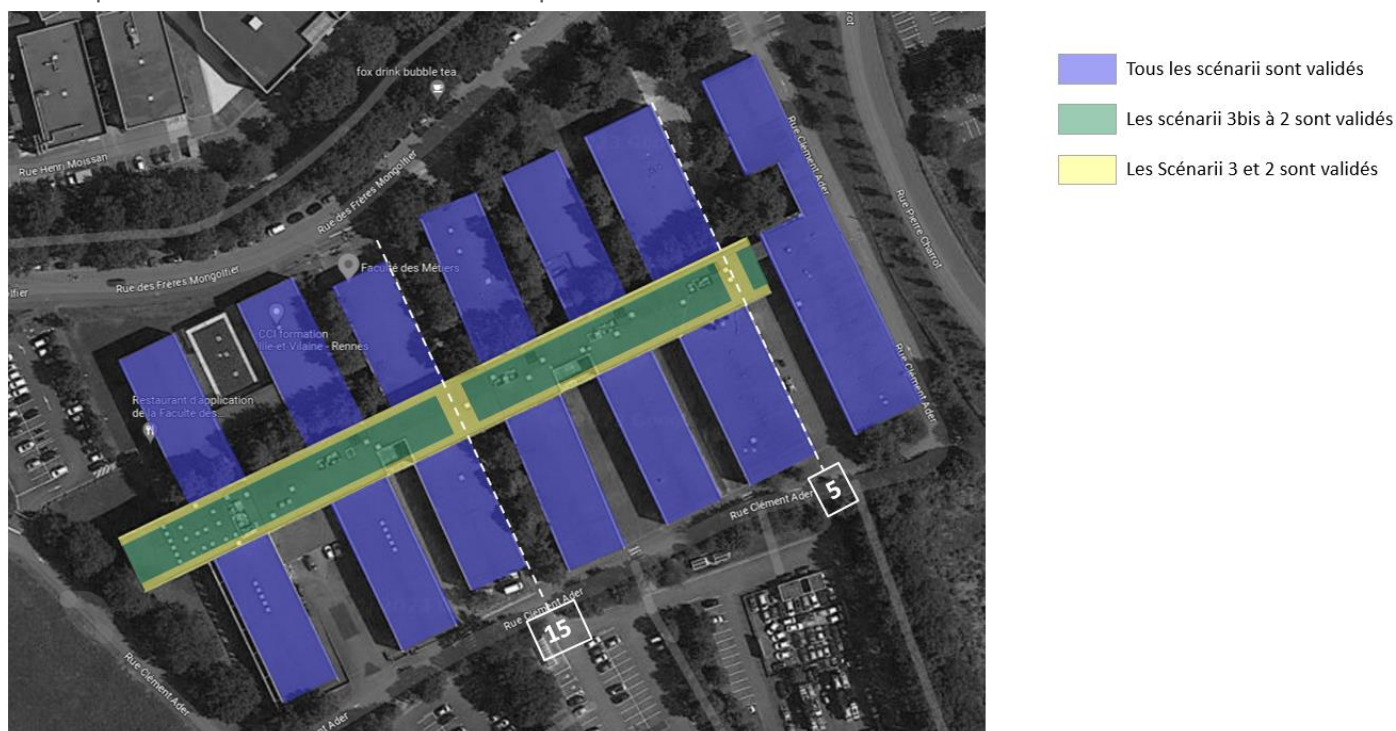
En compilant tous les résultats de calculs on peut définir des zones de faisabilité des différents scénarii.

A noter que les cellules photovoltaïques ne pourront pas être installées sur la barre centrale au droit des acrotères, en raison de l'accumulation de neige normative à prendre en compte sur une bande de 5m. Cette zone sujette à l'accumulation de neige supportera donc au mieux le scénario 3. Il en va de même pour les deux files de portiques critiques (file 5 et 15), au droit desquelles la mise en place de panneaux photovoltaïques est à proscrire.
