ETUDE HYDROGEOLOGIQUE PREALABLE A L'AVIS DE L'HYDROGEOLOGUE AGREE

SOURCE DU CAPET

Commune de Sers (65)

AFFAIRE CETRA : 1591_HGEO_65_RTM_Capet

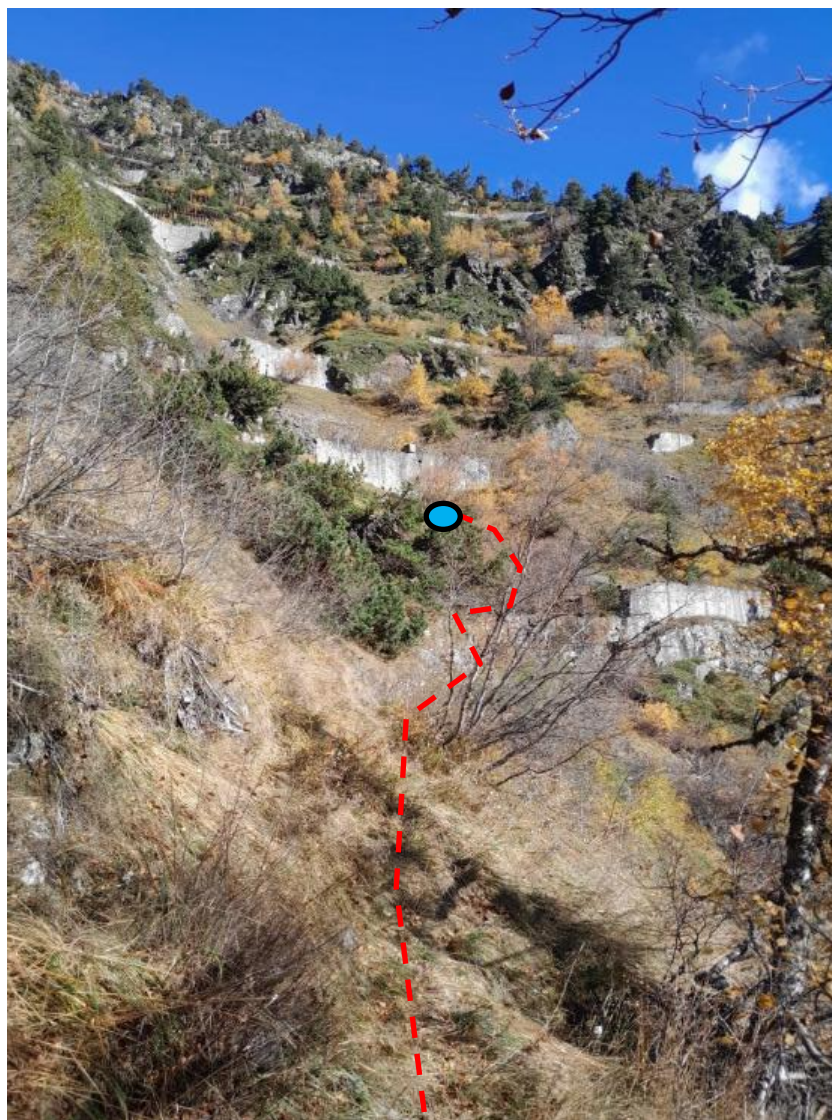
A l'approche de l'axe du talweg, il convient d'arpenter le versant pour surmonter le mur de soutènement situé en partie inférieure de la photographie suivante. La source se situe au pied du mur de soutènement situé au centre de la photographie (celui qui porte le bloc cubique très reconnaissable). Attention, le mur de soutènement inférieur porte un écoulement issu de la source, après réinfiltration au sein d'éboulis.

Figure 3 - Vue de l'accès vers la source.

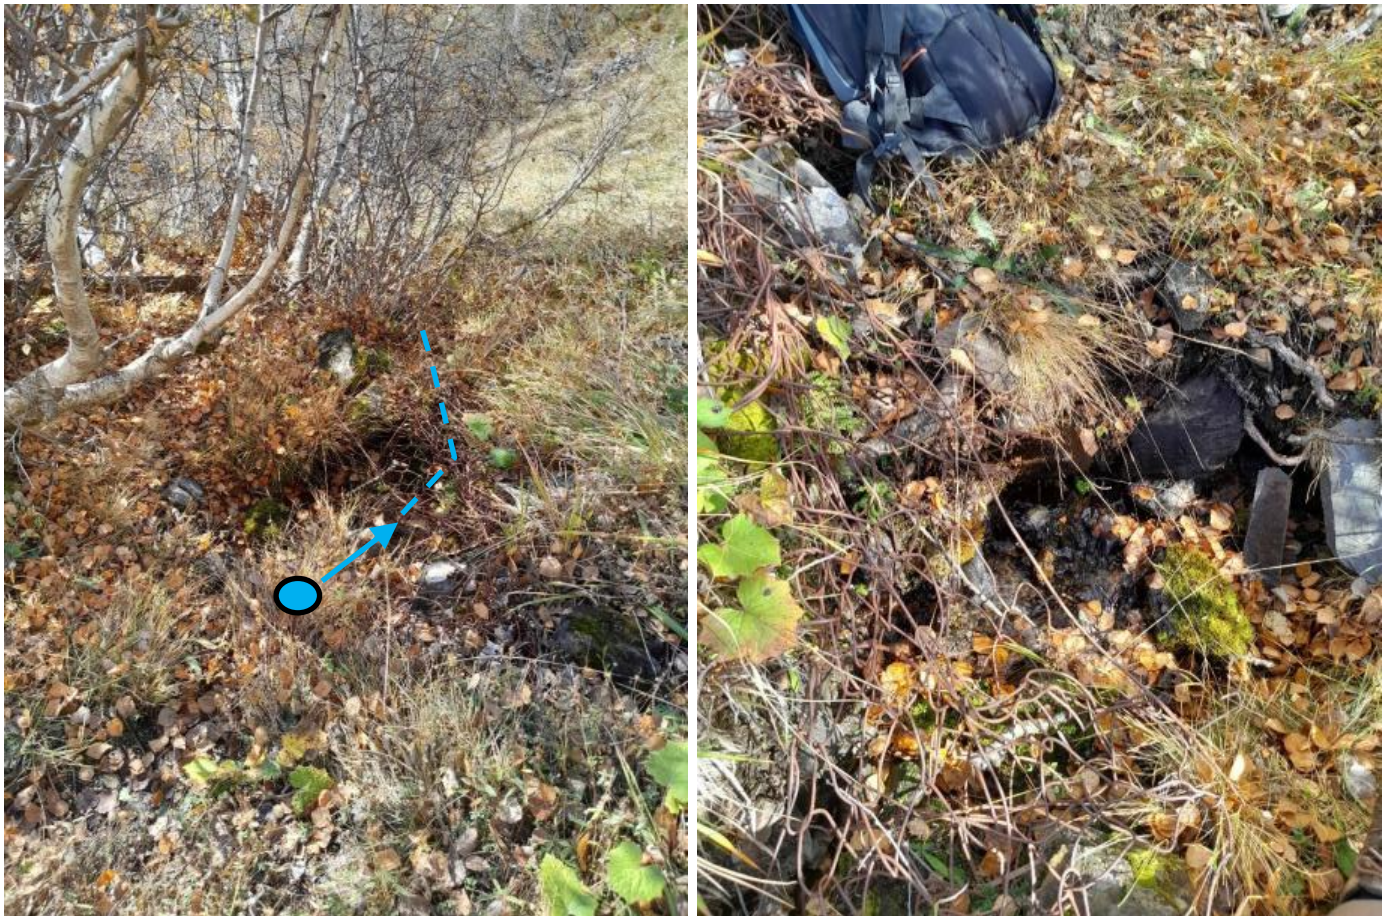
La source prend la forme d'un petit œil qui sourd au cœur du talweg, en contrebas d'un mur de soutènement. Les eaux se réinfiltrent presque immédiatement vers le milieu souterrain, où elles circulent à faible profondeur, au travers d'un plaquage de dépôts de pente grossier. L'œil ne dispose pas d'un ouvrage de captage, mais un léger surcreusement ainsi que la présence d'un grillage à proximité laissent penser qu'il a pu faire l'objet d'une tentative de protection par le passé. Malgré un débit moindre, cet œil est le plus intéressant à capter en raison de sa position.

Figure 7 - Vue de l'œil supérieur de la source, depuis l'amont à gauche, et depuis l'aval à droite.

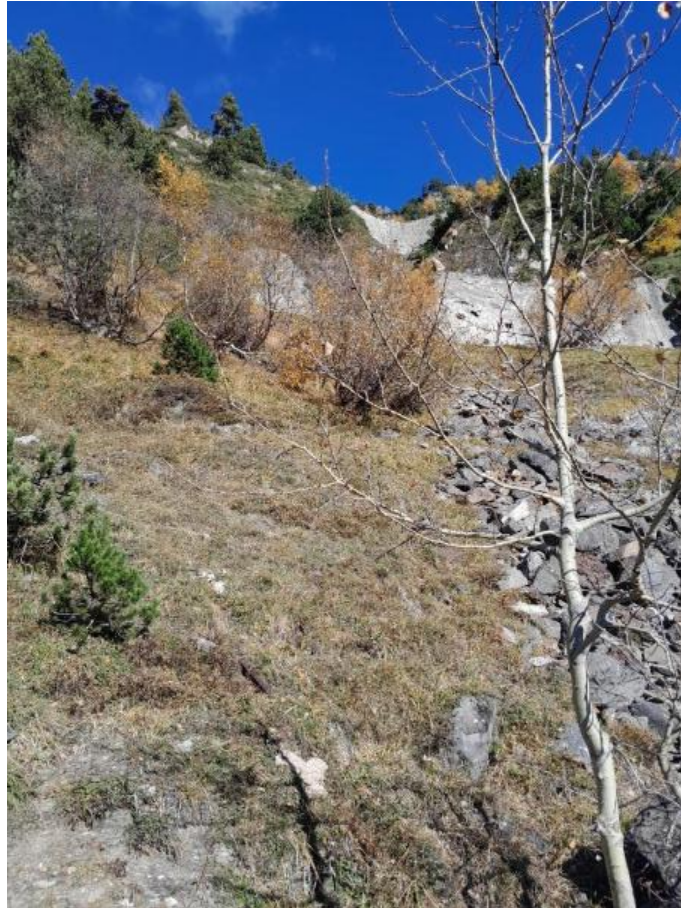
En amont de l'œil amont (au-delà du mur de soutènement de quelques mètres), l'environnement montre l'affleurement sporadique des formations pélitiques, recouvertes dans l'axe du talweg par des éboulis grossiers, à la faveur du replat généré par le mur. La hauteur des éboulis apparaît faible, et les pélites semblent affleurer en partie haute, au pied d'un nouvel ouvrage paravalanche. Dans ce secteur, il n'est pas détecté d'écoulements ou de traces d'écoulements. Aucun bruit de circulation hypodermique n'est entendu au niveau des éboulis.

Figure 9 - Environnement en amont de l'œil supérieur
