Rapport de mission de repérage des matériaux et produits contenant de l'amiante avant réalisation de travaux

Numéro de rapport	CAF DE TARBES 70651 10.06.22 A
Propriétaire	CAF DE TARBES
Donneur d'ordre	CAF DE TARBES
Adresse de l'immeuble	boulevard du Garigliano 65000 TARBES
Bâtiment ou installation	Bâtiment
Date de la commande	03/06/2022
La ou le(s) date(s) d'exécution du repérage	10/06/2022
Date d'émission du rapport de repérage	17/06/2022
Référence du programme de travaux défini par le donneur d'ordre

Intitulé
Suppression de la cage d'escalier + Création d'ouverture dans le mur

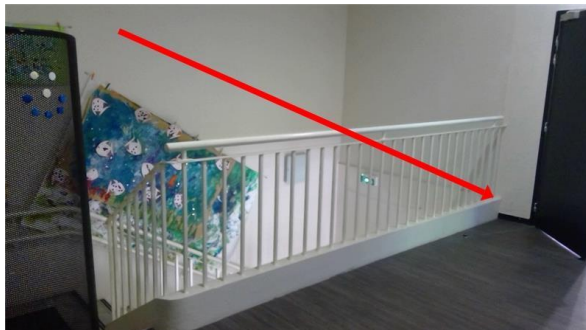
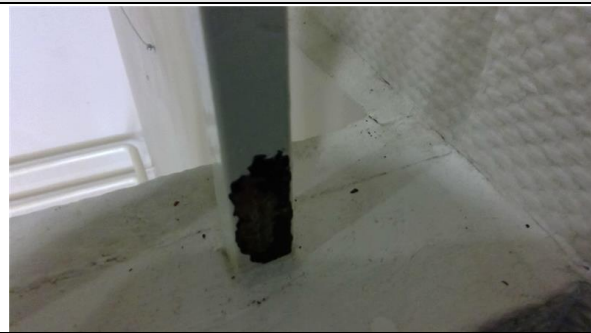
PRELEVEMENT : P001

Nom du client	Numéro de dossier	Localisation
CAF DE TARBES	CAF DE TARBES 70651 10.06.22	1er - Hall Garde-corps - Toutes zones
Nom de l'opérateur	Date de prélèvement	Matériau
RUIZ Quentin	10/06/2022	Métal - Peinture

Absence d'amiante

Objet :
Métal / Peinture
Support :

Référence Couche	PV analyse Amiante	Description visuelle	Epaisseur (cm)	Conclusion amiante
RAW PRODUCT	AR-22-KC-034440-01	Matériau de type peinture (de différentes couleurs)	0	Fibres d'amiante non détectées

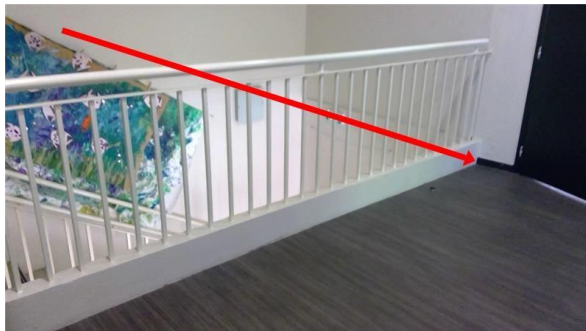
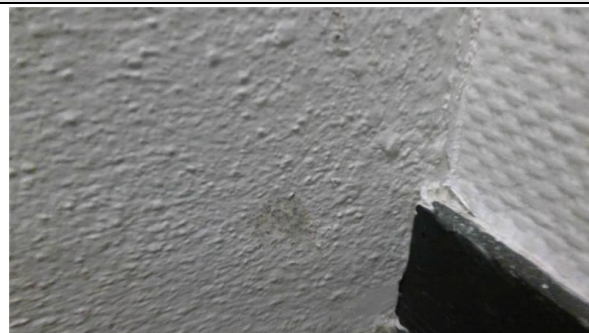
PRELEVEMENT : P002

Nom du client	Numéro de dossier	Localisation
CAF DE TARBES	CAF DE TARBES 70651 10.06.22	1er - Hall Socle de garde-corps - Toutes zones
Nom de l'opérateur	Date de prélèvement	Matériau
RUIZ Quentin	10/06/2022	Béton - Peinture

Absence d'amiante

Béton / Peinture

Référence Couche	PV analyse Amiante	Description visuelle	Epaisseur (cm)	Conclusion amiante
RAW PRODUCT	AR-22-KC-034440-01	Matériau de type peinture (blanc) + (orange) ; matériau dur de type mortier, béton, chape (gris) en traces	0	Fibres d'amiante non détectées

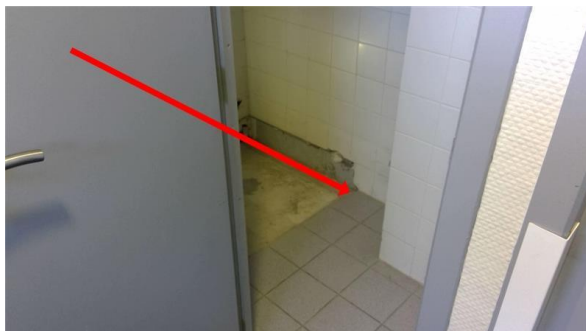
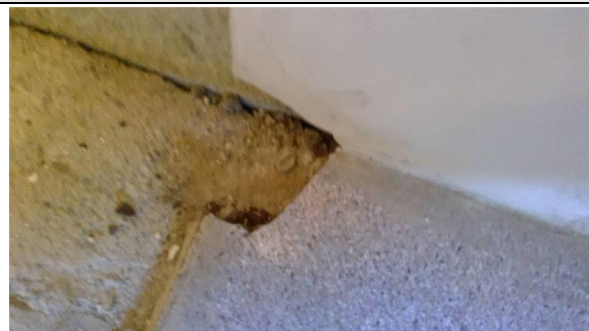
PRELEVEMENT : P003

Nom du client	Numéro de dossier	Localisation
CAF DE TARBES	CAF DE TARBES 70651 10.06.22	1er - Placard n°1 Plancher - Sol
Nom de l'opérateur	Date de prélèvement	Matériau
RUIZ Quentin	10/06/2022	Colle blanche - Carrelage gris 15x15

Absence d'amiante

Colle blanche / Carrelage gris 15x15

Référence Couche	PV analyse Amiante	Description visuelle	Epaisseur (cm)	Conclusion amiante
CUST 01	AR-22-KC-034440-01	Matériau dur de type carrelage, faïence (de différentes couleurs) ; matériau dur de type ciment-colle (beige)	0	Fibres d'amiante non détectées
RAW PRODUCT	AR-22-KC-034440-01	Matériau souple de type joint (blanc) ; matériau dur de type joint ciment (gris)	0	Fibres d'amiante non détectées

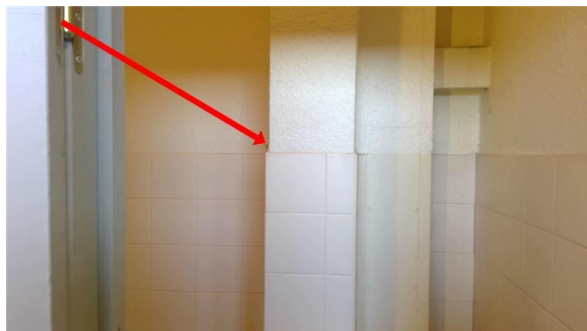
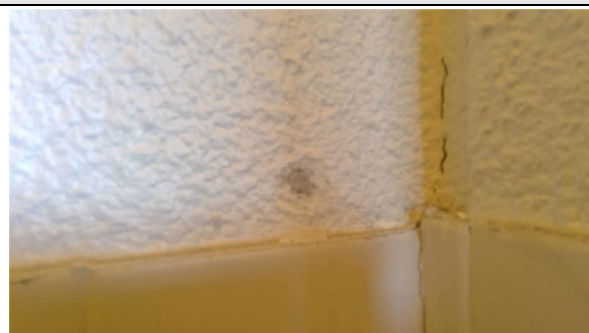
PRELEVEMENT : P004

Nom du client	Numéro de dossier	Localisation
CAF DE TARBES	CAF DE TARBES 70651 10.06.22	1er - Placard n°1 Murs - Murs
Nom de l'opérateur	Date de prélèvement	Matériau
RUIZ Quentin	10/06/2022	Béton - Enduit peint/PP

Absence d'amiante

Béton / Enduit peint/PP

Référence Couche	PV analyse Amiante	Description visuelle	Epaisseur (cm)	Conclusion amiante
RAW PRODUCT	AR-22-KC- 034440-01	Matériau de type peinture (blanc) ; matériau semi-dur de type plâtre (blanc) ; matériau dur de type mortier, béton, chape (gris) en traces	0	Fibres d'amiante non détectées

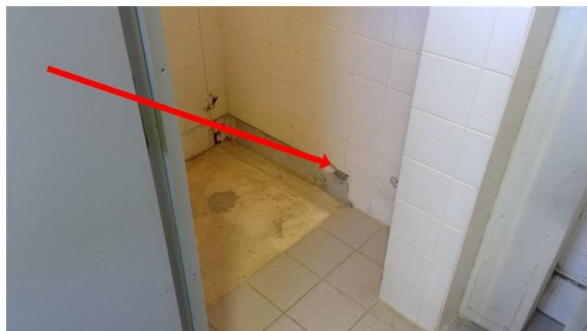
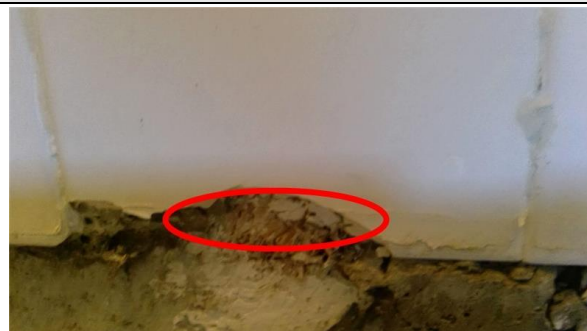
PRELEVEMENT : P005

Nom du client	Numéro de dossier	Localisation
CAF DE TARBES	CAF DE TARBES 70651 10.06.22	1er - Placard n°1 Faïence murale - Murs
Nom de l'opérateur	Date de prélèvement	Matériau
RUIZ Quentin	10/06/2022	Colle blanche - Carrelage blanc 10x10

Absence d'amiante

Colle blanche / Carrelage blanc 10x10

Référence Couche	PV analyse Amiante	Description visuelle	Epaisseur (cm)	Conclusion amiante
RAW PRODUCT	AR-22-KC- 034440-01	Matériau souple de type joint (blanc) ; matériau dur de type carrelage, faïence (blanc) (jaune) ; matériau dur de type ciment-colle (gris) en traces	0	Fibres d'amiante non détectées

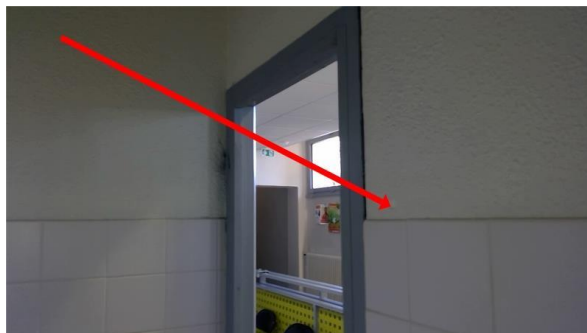
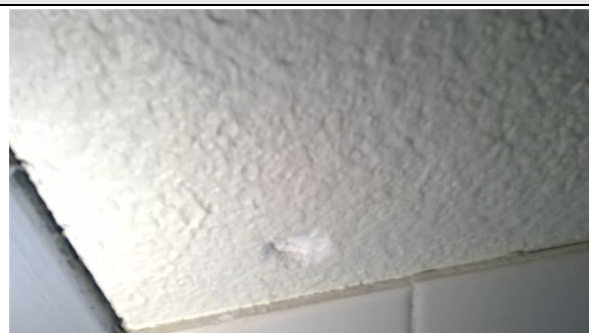
PRELEVEMENT : P006

Nom du client	Numéro de dossier	Localisation
CAF DE TARBES	CAF DE TARBES 70651 10.06.22	1er - Placard n°2 Cloisons - Murs
Nom de l'opérateur	Date de prélèvement	Matériau
RUIZ Quentin	10/06/2022	Placoplâtre - Enduit peint/PP

Absence d'amiante

Placoplâtre / Enduit peint/PP

Référence Couche	PV analyse Amiante	Description visuelle	Epaisseur (cm)	Conclusion amiante
RAW PRODUCT	AR-22-KC-034440-01	Matériau de type peinture (blanc) en traces ; matériau semi-dur de type plâtre (blanc)	0	Fibres d'amiante non détectées

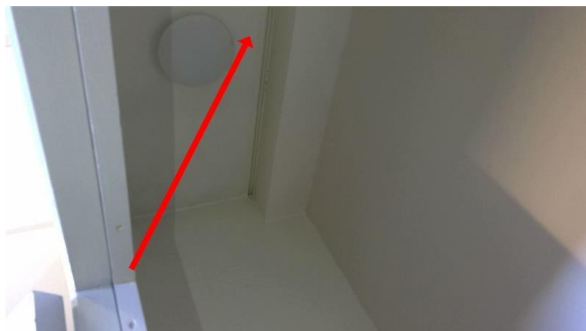
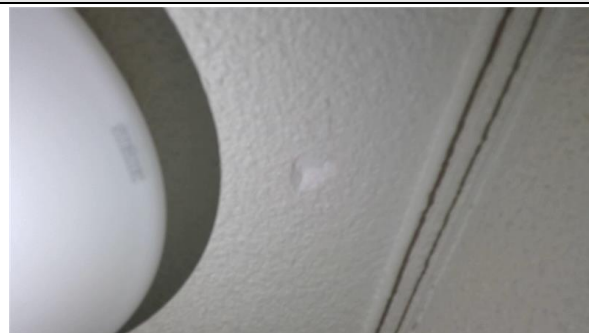
PRELEVEMENT : P007

Nom du client	Numéro de dossier	Localisation
CAF DE TARBES	CAF DE TARBES 70651 10.06.22	1er - Placard n°2 Plafond - Plafond
Nom de l'opérateur	Date de prélèvement	Matériau
RUIZ Quentin	10/06/2022	Béton - Enduit peint

Absence d'amiante

Objet :
Béton / Enduit peint

Référence Couche	PV analyse Amiante	Description visuelle	Epaisseur (cm)	Conclusion amiante
RAW PRODUCT	AR-22-KC-034440-01	Matériau de type peinture (blanc) ; matériau semi-dur de type plâtre (blanc)	0	Fibres d'amiante non détectées
