Pré-Rapport de mission de repérage des matériaux et produits contenant de l'amiante avant démolition d'un immeuble bâti

Adresse : **1 route de Chateau 45400 FLEURY-LES-AUBRAIS**

Rapport N° : **82460-164463 A**

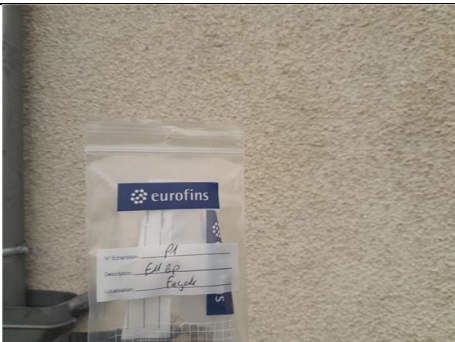
PRÉLÈVEMENT : P001		
Nom du client ETABLISSEMENT PUBLIC DE SANTE MENTALE DU LOIRET GEORGES DAUMEZON	Numéro de dossier 82460-164463	Pièce ou local Extérieur - Façades
Partie du composant Enduit ciment - Peinture	Date de prélèvement 14/11/2024	Nom de l'opérateur BOURGEOIS Christian
Composant de la construction Revêtement de mur - Mur		
Résultat amiante Absence d'amiante		
DESCRIPTION DU PRÉLÈVEMENT :		
Objet : Enduit ciment / Peinture Planche de croquis n°:

DETAIL DES COUCHES DU PRELEVEMENT :		
Référence Couche	Description visuelle	Épaisseur (cm)
Fr1	Peintures multiples non séparable + enduit gris hétérogène	0
DETAIL DES RESULTATS :		
Référence Couche	PV analyse Amiante	Conclusion amiante
Fr1		Fibres d'amiante non détectées

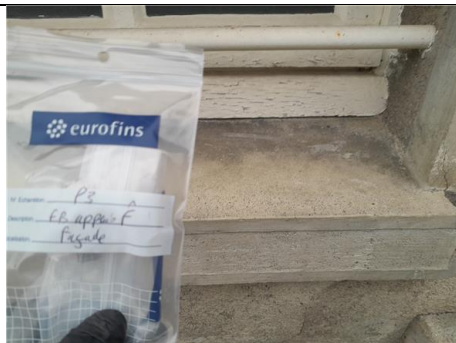
PRÉLÈVEMENT : P003		
Nom du client ETABLISSEMENT PUBLIC DE SANTÉ MENTALE DU LOIRET GEORGES DAUMEZON	Numéro de dossier 82460-164463	Pièce ou local Extérieur - Façades
Partie du composant Enduit ciment	Date de prélèvement 14/11/2024	Nom de l'opérateur BOURGEOIS Christian
Composant de la construction Appuis de fenêtres - Mur		
Résultat amiante Absence d'amiante		
DESCRIPTION DU PRÉLÈVEMENT :		
Objet : Enduit ciment Planche de croquis n°:

DETAIL DES COUCHES DU PRELEVEMENT :		
Référence Couche	Description visuelle	Épaisseur (cm)
Fr1	Enduit compact gris hétérogène	0
DETAIL DES RESULTATS :		
Référence Couche	PV analyse Amiante	Conclusion amiante
Fr1		Fibres d'amiante non détectées

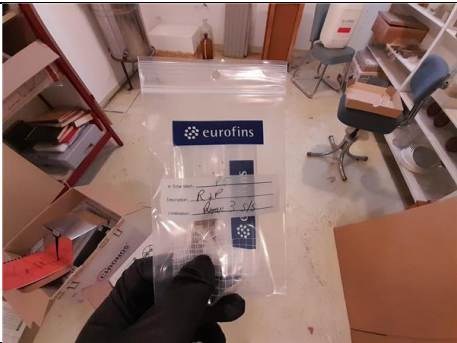
PRÉLÈVEMENT : P005		
Nom du client ETABLISSEMENT PUBLIC DE SANTÉ MENTALE DU LOIRET GEORGES DAUMEZON	Numéro de dossier 82460-164463	Pièce ou local Sous-sol - Réserve 3
Partie du composant Ragréage - Peinture	Date de prélèvement 14/11/2024	Nom de l'opérateur BOURGEOIS Christian
Composant de la construction Plancher - Sol		
Résultat amiante Absence d'amiante		
DESCRIPTION DU PRÉLÈVEMENT :		
Objet : Ragréage / Peinture Planche de croquis n°:

DETAIL DES COUCHES DU PRELEVEMENT :		
Référence Couche	Description visuelle	Épaisseur (cm)
Fr1	Peinture non séparable + ragréage gris non séparable	0
DETAIL DES RESULTATS :		
Référence Couche	PV analyse Amiante	Conclusion amiante
Fr1		Fibres d'amiante non détectées

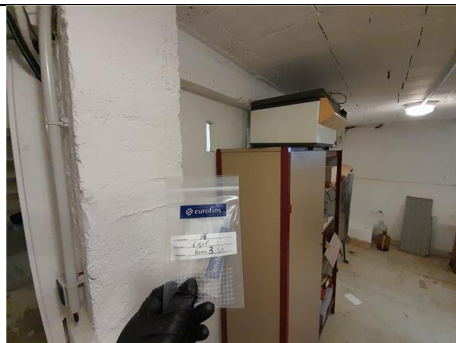
PRÉLÈVEMENT : P006		
Nom du client ETABLISSEMENT PUBLIC DE SANTÉ MENTALE DU LOIRET GEORGES DAUMEZON	Numéro de dossier 82460-164463	Pièce ou local Sous-sol - Réserve 3
Partie du composant Enduit ciment - Peinture	Date de prélèvement 14/11/2024	Nom de l'opérateur BOURGEOIS Christian
Composant de la construction Revêtement de mur - Mur		
Résultat amiante Absence d'amiante		
DESCRIPTION DU PRÉLÈVEMENT :		
Objet : Enduit ciment / Peinture Planche de croquis n°:

DETAIL DES COUCHES DU PRELEVEMENT :		
Référence Couche	Description visuelle	Épaisseur (cm)
Fr1	Peinture non séparable + enduit gris hétérogène non séparable	0
DETAIL DES RESULTATS :		
Référence Couche	PV analyse Amiante	Conclusion amiante
Fr1		Fibres d'amiante non détectées

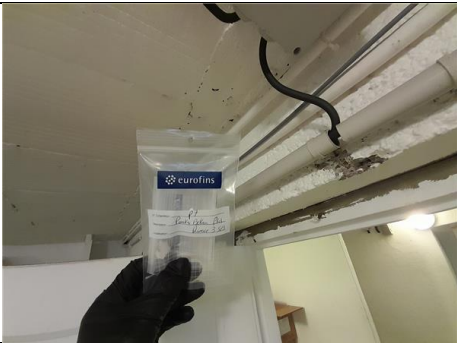
PRÉLÈVEMENT : P007		
Nom du client ETABLISSEMENT PUBLIC DE SANTÉ MENTALE DU LOIRET GEORGES DAUMEZON	Numéro de dossier 82460-164463	Pièce ou local Sous-sol - Réserve 3
Partie du composant Enduit ciment - Peinture	Date de prélèvement 14/11/2024	Nom de l'opérateur BOURGEOIS Christian
Composant de la construction Revêtement de plafond(poutre) - Plafond		
Résultat amiante Absence d'amiante		
DESCRIPTION DU PRÉLÈVEMENT :		
Objet : Enduit ciment / Peinture Planche de croquis n°:

DETAIL DES COUCHES DU PRELEVEMENT :		
Référence Couche	Description visuelle	Épaisseur (cm)
Fr1	Peinture non séparable + enduit gris hétérogène non séparable	0
DETAIL DES RESULTATS :		
Référence Couche	PV analyse Amiante	Conclusion amiante
Fr1		Fibres d'amiante non détectées

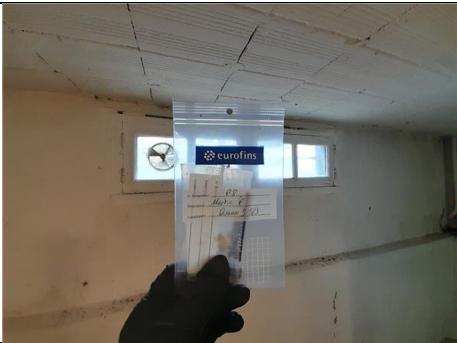
PRÉLÈVEMENT : P008		
Nom du client ETABLISSEMENT PUBLIC DE SANTÉ MENTALE DU LOIRET GEORGES DAUMEZON	Numéro de dossier 82460-164463	Pièce ou local Sous-sol - Réserve 3
Partie du composant Mastic - Peinture	Date de prélèvement 14/11/2024	Nom de l'opérateur BOURGEOIS Christian
Composant de la construction Fenêtre - Mur Mastic		
Résultat amiante Absence d'amiante		
DESCRIPTION DU PRÉLÈVEMENT :		
Objet : Mastic / Peinture Planche de croquis n°:

DETAIL DES COUCHES DU PRELEVEMENT :		
Référence Couche	Description visuelle	Épaisseur (cm)
Fr1	Peinture en vrac non séparable + matériau beige en vrac non séparable	0
DETAIL DES RESULTATS :		
Référence Couche	PV analyse Amiante	Conclusion amiante
Fr1		Fibres d'amiante non détectées

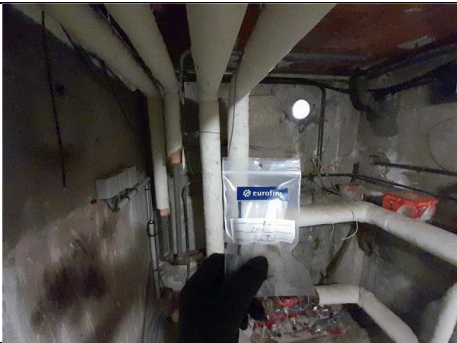
PRÉLÈVEMENT : P009		
Nom du client ETABLISSEMENT PUBLIC DE SANTÉ MENTALE DU LOIRET GEORGES DAUMEZON	Numéro de dossier 82460-164463	Pièce ou local Sous-sol - LT
Partie du composant Calorifuge	Date de prélèvement 14/11/2024	Nom de l'opérateur BOURGEOIS Christian
Composant de la construction Conduits de fluide - Toutes zones		
Résultat amiante Absence d'amiante		
DESCRIPTION DU PRÉLÈVEMENT :		
Objet : Calorifuge Planche de croquis n°:

DETAIL DES COUCHES DU PRELEVEMENT :		
Référence Couche	Description visuelle	Épaisseur (cm)
Fr1	Toile blanche enduite non séparable + matériau fibreux orange	0
DETAIL DES RESULTATS :		
Référence Couche	PV analyse Amiante	Conclusion amiante
Fr1		Fibres d'amiante non détectées

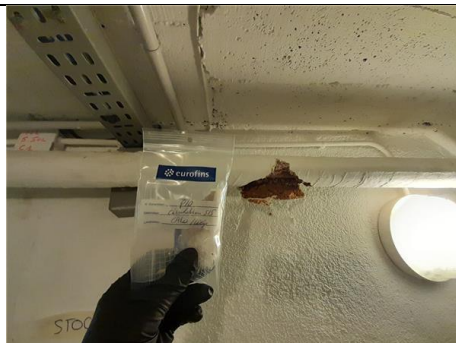
PRÉLÈVEMENT : P010		
Nom du client ETABLISSEMENT PUBLIC DE SANTÉ MENTALE DU LOIRET GEORGES DAUMEZON	Numéro de dossier 82460-164463	Pièce ou local Sous-sol - Circulation
Partie du composant Calorifuge	Date de prélèvement 14/11/2024	Nom de l'opérateur BOURGEOIS Christian
Composant de la construction Conduits de fluide n°1 - Toutes zones		
Résultat amiante Absence d'amiante		
DESCRIPTION DU PRÉLÈVEMENT :		
Objet : Calorifuge Planche de croquis n°:

DETAIL DES COUCHES DU PRELEVEMENT :		
Référence Couche	Description visuelle	Épaisseur (cm)
Fr1	Peinture non séparable + toile blanche plâtrée non séparable + matériau en liège	0
DETAIL DES RESULTATS :		
Référence Couche	PV analyse Amiante	Conclusion amiante
Fr1		Fibres d'amiante non détectées

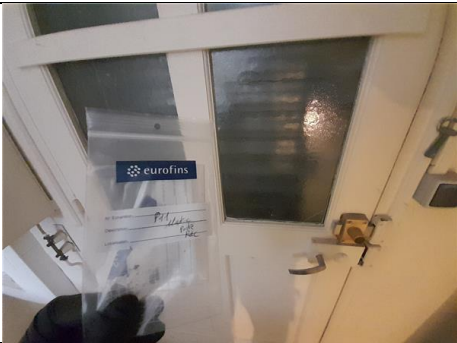
PRÉLÈVEMENT : P011		
Nom du client ETABLISSEMENT PUBLIC DE SANTÉ MENTALE DU LOIRET GEORGES DAUMEZON	Numéro de dossier 82460-164463	Pièce ou local RDC - Circulation
Partie du composant Mastic	Date de prélèvement 14/11/2024	Nom de l'opérateur BOURGEOIS Christian
Composant de la construction Porte - Mur Ouvrant extérieur		
Résultat amiante Absence d'amiante		
DESCRIPTION DU PRÉLÈVEMENT :		
Objet : Mastic Planche de croquis n°:

DETAIL DES COUCHES DU PRELEVEMENT :		
Référence Couche	Description visuelle	Épaisseur (cm)
Fr1	Peinture en vrac non séparable + matériau gris en vrac non séparable	0
DETAIL DES RESULTATS :		
Référence Couche	PV analyse Amiante	Conclusion amiante
Fr1		Fibres d'amiante non détectées

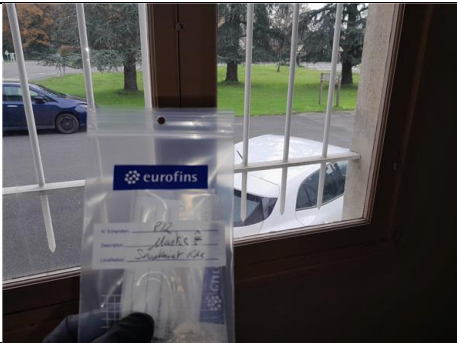
PRÉLÈVEMENT : P012		
Nom du client ETABLISSEMENT PUBLIC DE SANTÉ MENTALE DU LOIRET GEORGES DAUMEZON	Numéro de dossier 82460-164463	Pièce ou local RDC - Secretariat
Partie du composant Mastic - Peinture	Date de prélèvement 14/11/2024	Nom de l'opérateur BOURGEOIS Christian
Composant de la construction Fenêtre - Mur Mastic		
Résultat amiante Absence d'amiante		
DESCRIPTION DU PRÉLÈVEMENT :		
Objet : Mastic / Peinture Planche de croquis n°:

DETAIL DES COUCHES DU PRELEVEMENT :		
Référence Couche	Description visuelle	Épaisseur (cm)
Fr1	Peintures multiples en vrac non séparable + matériau beige en vrac non séparable	0
DETAIL DES RESULTATS :		
Référence Couche	PV analyse Amiante	Conclusion amiante
Fr1		Fibres d'amiante non détectées

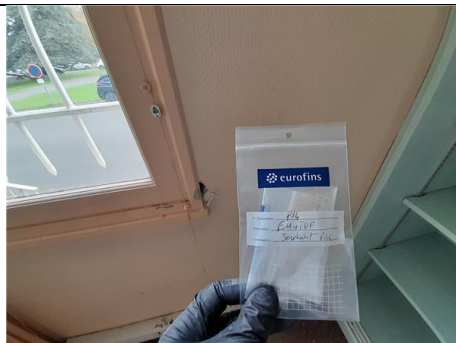
PRÉLÈVEMENT : P014		
Nom du client ETABLISSEMENT PUBLIC DE SANTÉ MENTALE DU LOIRET GEORGES DAUMEZON	Numéro de dossier 82460-164463	Pièce ou local RDC - Secretariat
Partie du composant Enduit - Toile de verre peinte	Date de prélèvement 14/11/2024	Nom de l'opérateur BOURGEOIS Christian
Composant de la construction Revêtement de mur - Mur		
Résultat amiante Absence d'amiante		
DESCRIPTION DU PRÉLÈVEMENT :		
Objet : Enduit / Toile de verre peinte Planche de croquis n°:

DETAIL DES COUCHES DU PRELEVEMENT :		
Référence Couche	Description visuelle	Épaisseur (cm)
Fr1	Peintures multiples non séparable + toile fibreuse blanche non séparable + enduit plâtreux blanc en vrac non séparable + matériau gris en faible quantité hétérogène non séparable	0
DETAIL DES RESULTATS :		
Référence Couche	PV analyse Amiante	Conclusion amiante
Fr1		Fibres d'amiante non détectées

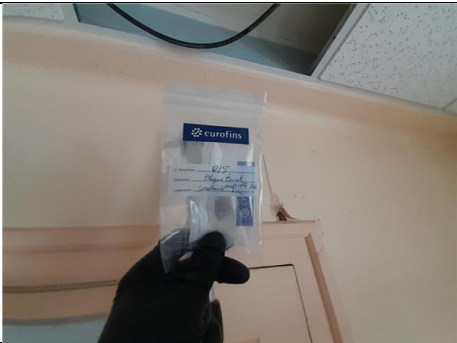
PRÉLÈVEMENT : P015		
Nom du client ETABLISSEMENT PUBLIC DE SANTÉ MENTALE DU LOIRET GEORGES DAUMEZON	Numéro de dossier 82460-164463	Pièce ou local RDC - Secretariat
Partie du composant Bois type isorel	Date de prélèvement 14/11/2024	Nom de l'opérateur BOURGEOIS Christian
Composant de la construction Revêtement de mur(inposte) - Mur		
Résultat amiante Absence d'amiante		
DESCRIPTION DU PRÉLÈVEMENT :		
Objet : Bois type isorel Planche de croquis n°:

DETAIL DES COUCHES DU PRELEVEMENT :		
Référence Couche	Description visuelle	Épaisseur (cm)
Fr1	Peintures multiples non séparable + bois sous forme de fibres	0
DETAIL DES RESULTATS :		
Référence Couche	PV analyse Amiante	Conclusion amiante
Fr1		Fibres d'amiante non détectées

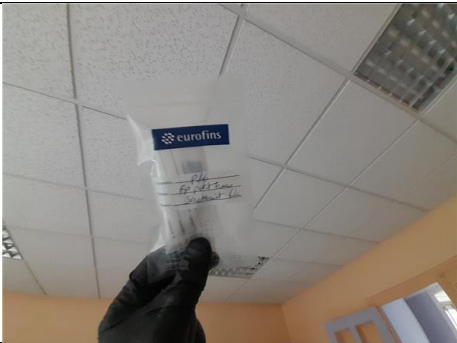
PRÉLÈVEMENT : P016		
Nom du client ETABLISSEMENT PUBLIC DE SANTÉ MENTALE DU LOIRET GEORGES DAUMEZON	Numéro de dossier 82460-164463	Pièce ou local RDC - Secretariat
Partie du composant Plaque de faux-plafond	Date de prélèvement 14/11/2024	Nom de l'opérateur BOURGEOIS Christian
Composant de la construction Faux-plafond - Plafond		
Résultat amiante Absence d'amiante		
DESCRIPTION DU PRÉLÈVEMENT :		
Objet : Plaque de faux-plafond Planche de croquis n°:

DETAIL DES COUCHES DU PRELEVEMENT :		
Référence Couche	Description visuelle	Épaisseur (cm)
Fr1	Enduit blanc non séparable + matériau fibreux beige	0
DETAIL DES RESULTATS :		
Référence Couche	PV analyse Amiante	Conclusion amiante
Fr1		Fibres d'amiante non détectées

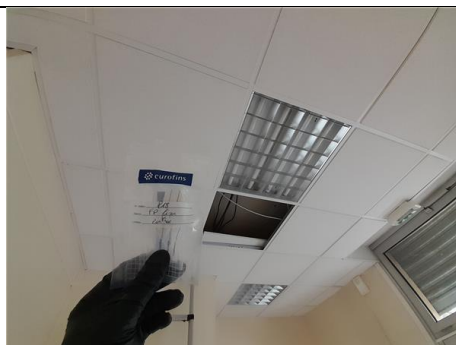
PRÉLÈVEMENT : P018		
Nom du client ETABLISSEMENT PUBLIC DE SANTÉ MENTALE DU LOIRET GEORGES DAUMEZON	Numéro de dossier 82460-164463	Pièce ou local RDC - Entrée
Partie du composant Plaque de faux-plafond	Date de prélèvement 14/11/2024	Nom de l'opérateur BOURGEOIS Christian
Composant de la construction Faux-plafond - Plafond		
Résultat amiante Absence d'amiante		
DESCRIPTION DU PRÉLÈVEMENT :		
Objet : Plaque de faux-plafond Planche de croquis n°:

DETAIL DES COUCHES DU PRELEVEMENT :		
Référence Couche	Description visuelle	Épaisseur (cm)
Fr1	Peinture non séparable + couche fibreuse blanche non séparable + matériau fibreux jaune	0
DETAIL DES RESULTATS :		
Référence Couche	PV analyse Amiante	Conclusion amiante
Fr1		Fibres d'amiante non détectées

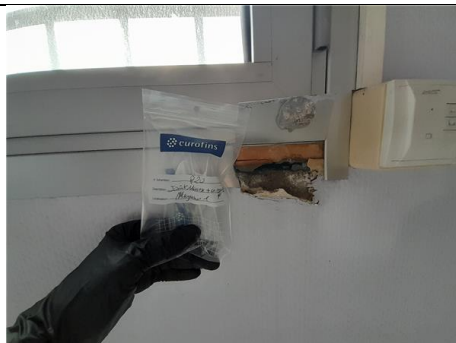
PRÉLÈVEMENT : P020		
Nom du client ETABLISSEMENT PUBLIC DE SANTÉ MENTALE DU LOIRET GEORGES DAUMEZON	Numéro de dossier 82460-164463	Pièce ou local RDC - Magasin 1
Partie du composant Joint mousse et ciment	Date de prélèvement 14/11/2024	Nom de l'opérateur BOURGEOIS Christian
Composant de la construction Fenêtre - Mur Dormant intérieur		
Résultat amiante Absence d'amiante		
DESCRIPTION DU PRÉLÈVEMENT :		
Objet : Joint mousse et ciment Planche de croquis n°:

DETAIL DES COUCHES DU PRELEVEMENT :		
Référence Couche	Description visuelle	Épaisseur (cm)
Fr1	Mousse grise non séparable + colle polymère incolore non séparable + matériau gris hétérogène + peinture en faible quantité non séparable	0
DETAIL DES RESULTATS :		
Référence Couche	PV analyse Amiante	Conclusion amiante
Fr1		Fibres d'amiante non détectées

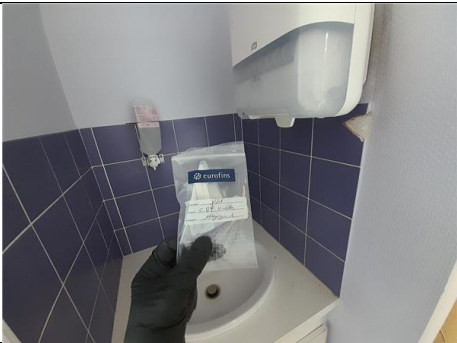
DETAIL DES COUCHES DU PRELEVEMENT :		
Référence Couche	Description visuelle	Épaisseur (cm)
Fr1	Peinture non séparable + colle beige non séparable + toile fibreuse blanche non séparable	0
DETAIL DES RESULTATS :		
Référence Couche	PV analyse Amiante	Conclusion amiante
Fr1		Fibres d'amiante non détectées

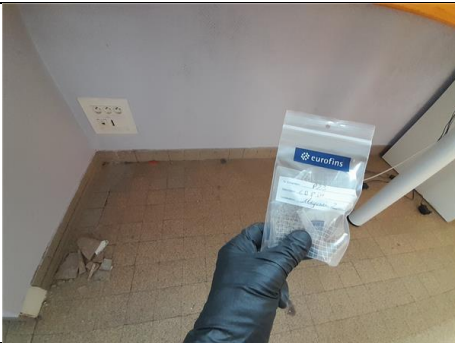
DETAIL DES COUCHES DU PRELEVEMENT :		
Référence Couche	Description visuelle	Épaisseur (cm)
Fr1	Colle grise non séparable + couche plâtreuse blanche non séparable + joint cassant gris non séparable	0
DETAIL DES RESULTATS :		
Référence Couche	PV analyse Amiante	Conclusion amiante
Fr1		Fibres d'amiante non détectées

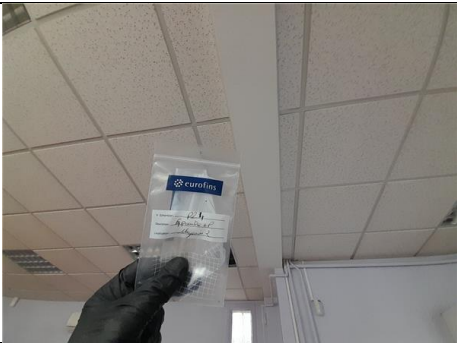
DETAIL DES COUCHES DU PRELEVEMENT :		
Référence Couche	Description visuelle	Épaisseur (cm)
Fr1	Peintures multiples non séparable + enduit plâtreux blanc non séparable	0
DETAIL DES RESULTATS :		
Référence Couche	PV analyse Amiante	Conclusion amiante
Fr1		Fibres d'amiante non détectées

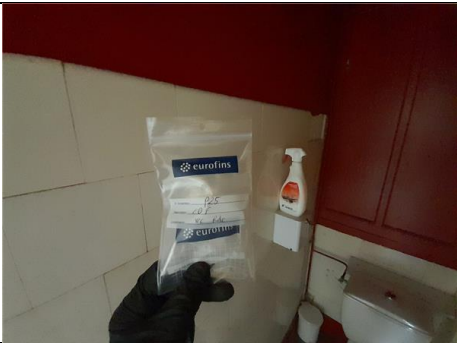
DETAIL DES COUCHES DU PRELEVEMENT :		
Référence Couche	Description visuelle	Épaisseur (cm)
Fr1	Colle blanche	0
DETAIL DES RESULTATS :		
Référence Couche	PV analyse Amiante	Conclusion amiante
Fr1		Fibres d'amiante non détectées

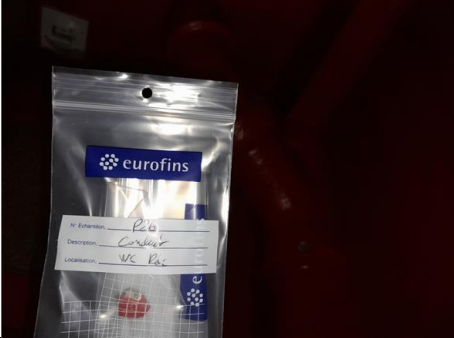
DETAIL DES COUCHES DU PRELEVEMENT :		
Référence Couche	Description visuelle	Épaisseur (cm)
Fr1	Peintures multiples non séparable + matériau compact gris hétérogène	0
DETAIL DES RESULTATS :		
Référence Couche	PV analyse Amiante	Conclusion amiante
Fr1		Fibres d'amiante non détectées

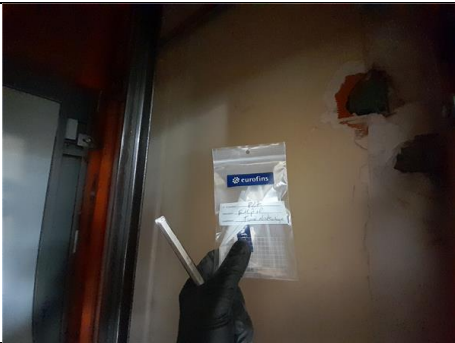
DETAIL DES COUCHES DU PRELEVEMENT :		
Référence Couche	Description visuelle	Épaisseur (cm)
Fr1	Peintures multiples non séparable + enduit plâtreux blanc non séparable	0
DETAIL DES RESULTATS :		
Référence Couche	PV analyse Amiante	Conclusion amiante
Fr1		Fibres d'amiante non détectées

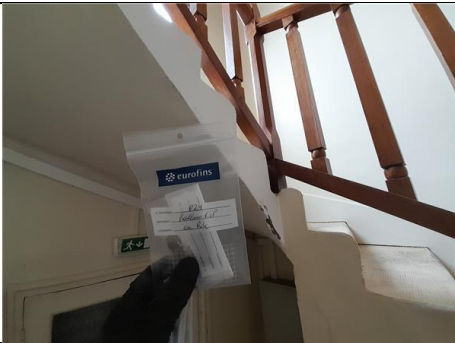
DETAIL DES COUCHES DU PRELEVEMENT :		
Référence Couche	Description visuelle	Épaisseur (cm)
Fr1	Peinture non séparable + enduit plâtreux blanc non séparable + matériau gris hétérogène non séparable	0
DETAIL DES RESULTATS :		
Référence Couche	PV analyse Amiante	Conclusion amiante
Fr1		Fibres d'amiante non détectées

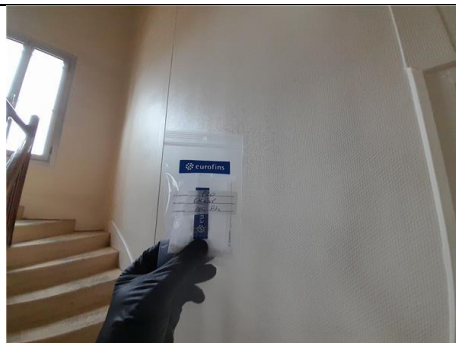
DETAIL DES COUCHES DU PRELEVEMENT :		
Référence Couche	Description visuelle	Épaisseur (cm)
Fr1	Peintures multiples en vrac non séparable + toile fibreuse blanche en vrac non séparable + enduit plâtreux blanc en vrac non séparable	0
DETAIL DES RESULTATS :		
Référence Couche	PV analyse Amiante	Conclusion amiante
Fr1		Fibres d'amiante non détectées

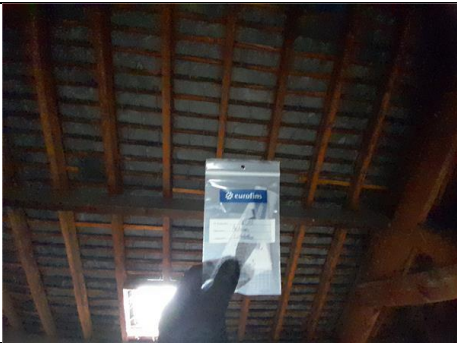
DETAIL DES COUCHES DU PRELEVEMENT :		
Référence Couche	Description visuelle	Épaisseur (cm)
Fr1	Matériau noir avec poussières	0
DETAIL DES RESULTATS :		
Référence Couche	PV analyse Amiante	Conclusion amiante
Fr1		Fibres d'amiante non détectées

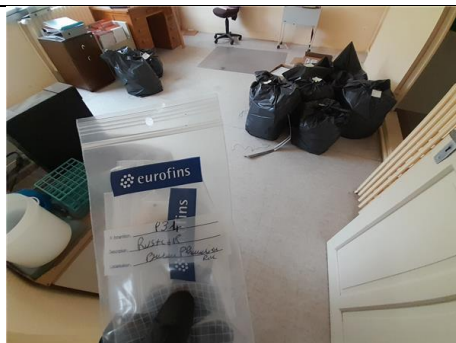
DETAIL DES COUCHES DU PRELEVEMENT :		
Référence Couche	Description visuelle	Épaisseur (cm)
Fr1	Revêtement souple beige	0
Fr2	Colle polymère jaune non séparable + ragréage rose non séparable	0
DETAIL DES RESULTATS :		
Référence Couche	PV analyse Amiante	Conclusion amiante
Fr1		Fibres d'amiante non détectées
Fr2		Fibres d'amiante non détectées

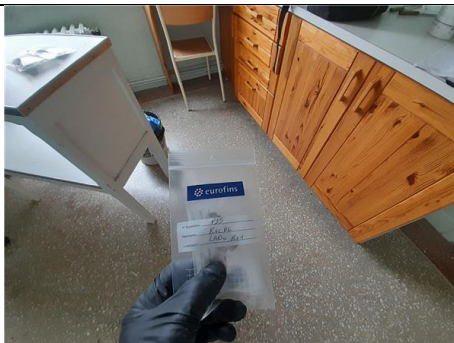
DETAIL DES COUCHES DU PRELEVEMENT :		
Référence Couche	Description visuelle	Épaisseur (cm)
Fr1	Colle rouge non séparable + matériau beige en faible quantité non séparable	0
DETAIL DES RESULTATS :		
Référence Couche	PV analyse Amiante	Conclusion amiante
Fr1		Fibres d'amiante non détectées

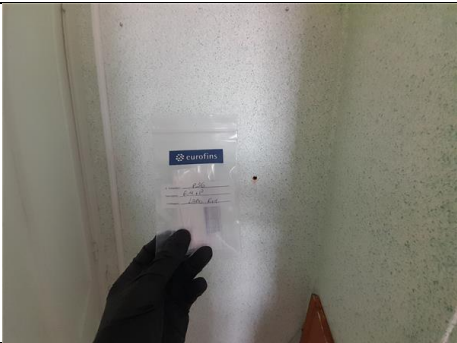
DETAIL DES COUCHES DU PRELEVEMENT :		
Référence Couche	Description visuelle	Épaisseur (cm)
Fr1	Peintures multiples non séparable + enduit plâtreux blanc non séparable	0
DETAIL DES RESULTATS :		
Référence Couche	PV analyse Amiante	Conclusion amiante
Fr1		Fibres d'amiante non détectées

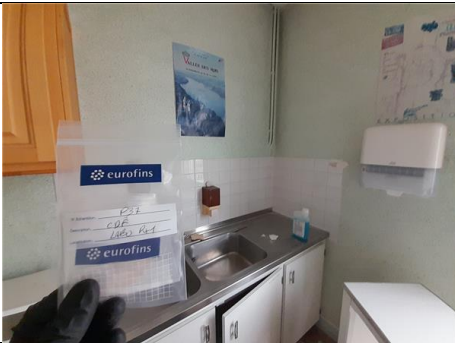
DETAIL DES COUCHES DU PRELEVEMENT :		
Référence Couche	Description visuelle	Épaisseur (cm)
Fr1	Peintures multiples non séparable + colle beige non séparable + couche plâtreuse blanche non séparable	0
DETAIL DES RESULTATS :		
Référence Couche	PV analyse Amiante	Conclusion amiante
Fr1		Fibres d'amiante non détectées

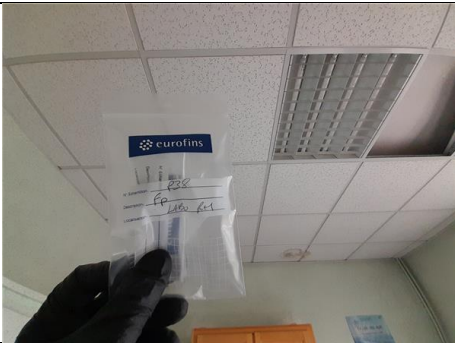
DETAIL DES COUCHES DU PRELEVEMENT :		
Référence Couche	Description visuelle	Épaisseur (cm)
Fr1	Enduit blanc non séparable + matériau fibreux beige	0
DETAIL DES RESULTATS :		
Référence Couche	PV analyse Amiante	Conclusion amiante
Fr1		Fibres d'amiante non détectées

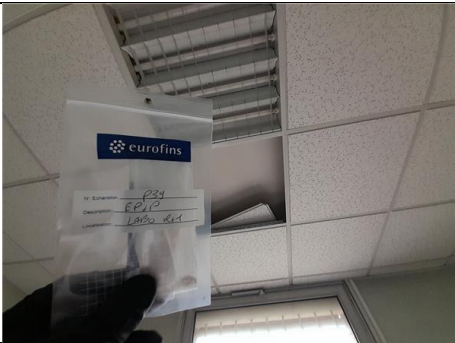
DETAIL DES COUCHES DU PRELEVEMENT :		
Référence Couche	Description visuelle	Épaisseur (cm)
Fr1	Peinture en vrac non séparable + enduit plâtreux blanc en vrac non séparable	0
DETAIL DES RESULTATS :		
Référence Couche	PV analyse Amiante	Conclusion amiante
Fr1		Fibres d'amiante non détectées

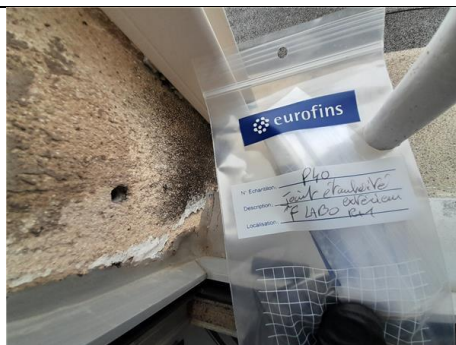
DETAIL DES COUCHES DU PRELEVEMENT :		
Référence Couche	Description visuelle	Épaisseur (cm)
Fr1	Matériau souple gris en faible quantité non séparable + matériau gris en faible quantité hétérogène non séparable	0
DETAIL DES RESULTATS :		
Référence Couche	PV analyse Amiante	Conclusion amiante
Fr1		Fibres d'amiante non détectées

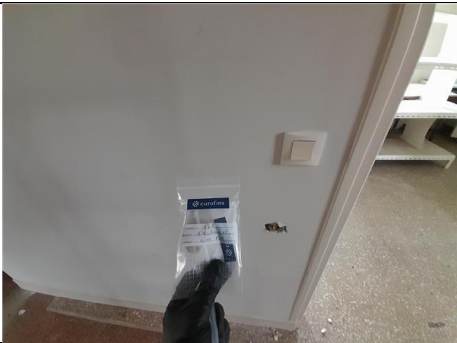
DETAIL DES COUCHES DU PRELEVEMENT :		
Référence Couche	Description visuelle	Épaisseur (cm)
Fr1	Peinture non séparable + carton non séparable + enduit plâtreux blanc non séparable	0
DETAIL DES RESULTATS :		
Référence Couche	PV analyse Amiante	Conclusion amiante
Fr1		Fibres d'amiante non détectées

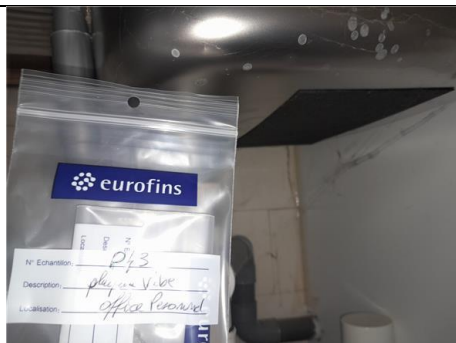
DETAIL DES COUCHES DU PRELEVEMENT :		
Référence Couche	Description visuelle	Épaisseur (cm)
Fr1	Matériau bitumineux noir	0
DETAIL DES RESULTATS :		
Référence Couche	PV analyse Amiante	Conclusion amiante
Fr1		Fibres d'amiante non détectées

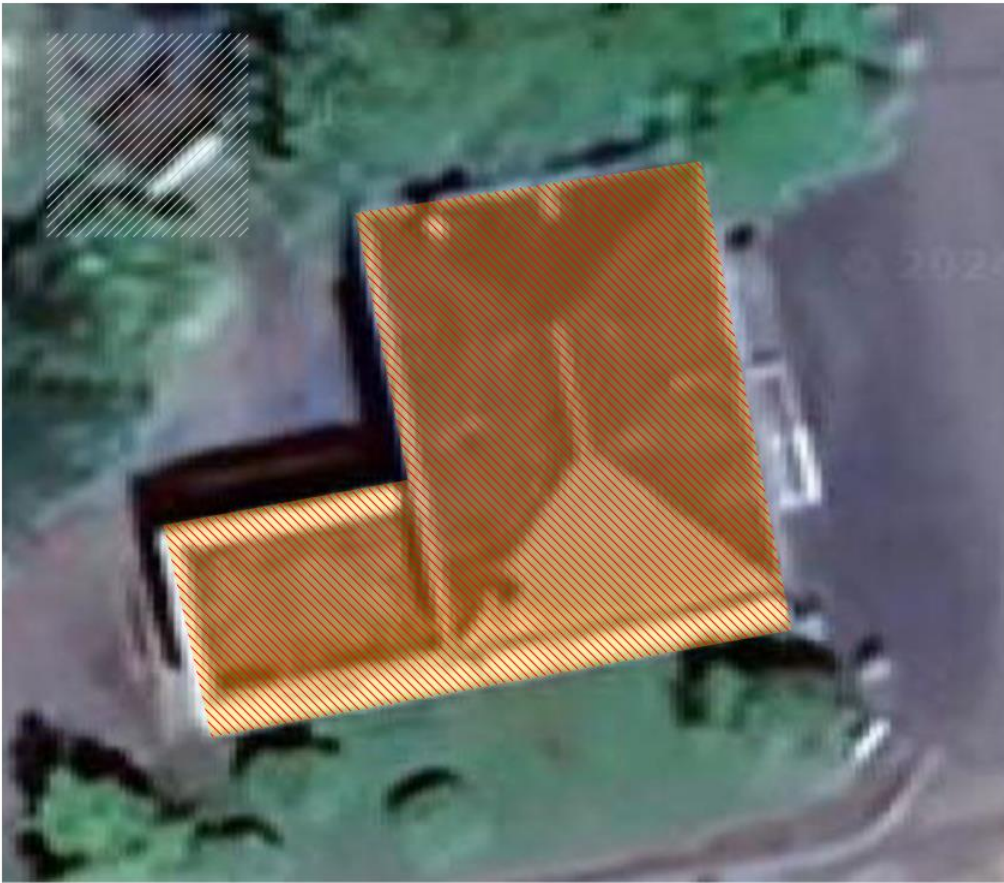
Non visité	
Titre : Croquis N°5 Toiture		N° planche : 5/5		N° dossier : 82460-164463	
Type : Croquis		Client : ETABLISSEMENT PUBLIC DE		Version : 0	
Intervenant : BOURGEOIS Christian		Date : 15/11/2024		Adresse : 1 route de Chanteau 45400 FLEURY-LES-AUBRAIS	
Origine du plan : Cabinet de diagnostics		Bâtiment : Niveau : Extérieur
