Rapport de mission de repérage des matériaux et produits contenant de l'amiante avant démolition d'un immeuble bâti

Adresse : **1 route de Chateau 45400 FLEURY LES AUBRAIS**

Rapport N° : **83146-165798 A**

Démolition totale du bâtiment local de stockage.

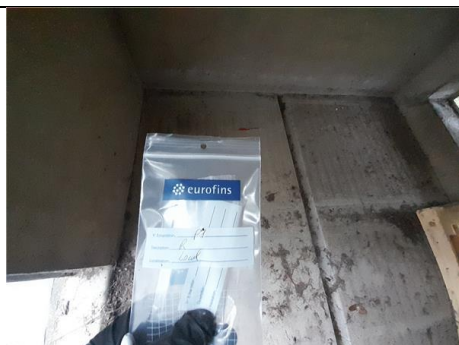
| PRÉLÈVEMENT : P001 | | |

| PRÉLÈVEMENT : P001 | | |
|--|---|--|
| Résultat amiante Absence d'amiante | | |
| Objet : Ragréage Planche de croquis n°: 1 | | |
| Fr1 | Ragréage gris en vrac hétérogène | 0 |
| Fr1 | | Fibres d'amiante non détectées |

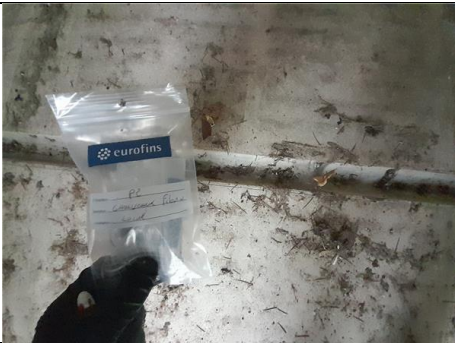
| PRÉLÈVEMENT : P002 | | |

| PRÉLÈVEMENT : P002 | | |
|--|--|--|
| Résultat amiante Présence d'amiante (Fibres d'amiante de type chrysotile) | | |
| Objet : Fibres-ciment Planche de croquis n°: 1 | | |
| Fr1 | Peinture non séparable + fibrociment gris avec fibres visibles | 0 |
| Fr1 | | Fibres d'amiante de type chrysotile |

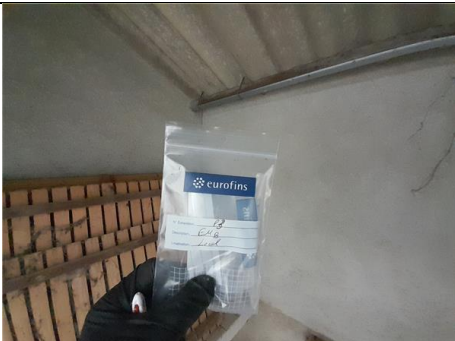
| PRÉLÈVEMENT : P003 | | |

| PRÉLÈVEMENT : P003 | | |
|--|--|--|
| Résultat amiante Absence d'amiante | | |
| Objet : Enduit ciment Planche de croquis n°: 1 | | |
| Fr1 | Enduit compact gris hétérogène | 0 |
| Fr1 | | Fibres d'amiante non détectées |

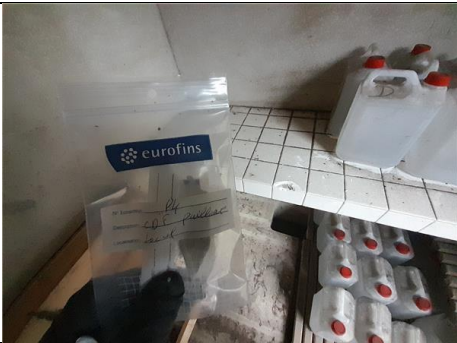
| PRÉLÈVEMENT : P004 | | |
|--|--|--|
| Résultat amiante Absence d'amiante | | |
| Objet : Colle de / Faïence Planche de croquis n°: 1 | | |

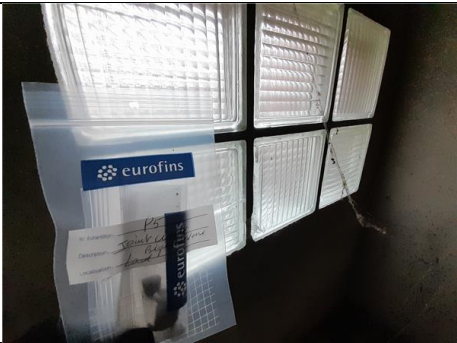
| PRÉLÈVEMENT : P005 | | |
|--|--|--|
| Résultat amiante Absence d'amiante | | |
| Objet : Joint ciment Planche de croquis n°: 1 | | |

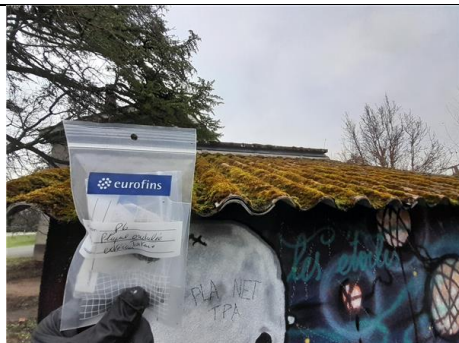
| PRÉLÈVEMENT : P006 | | |
|--|--|--|
| Résultat amiante Présence d'amiante (Fibres d'amiante de type chrysotile) | | |
| Objet : Fibres-ciment Planche de croquis n°: 2 | | |

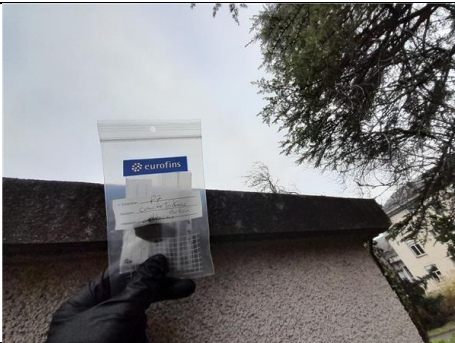
| PRÉLÈVEMENT : P007 | | |
|--|--|--|
| Résultat amiante Absence d'amiante | | |
| Objet : Enduit ciment Planche de croquis n°: 2 | | |

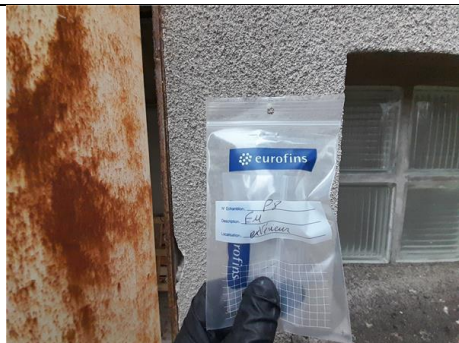
| PRÉLÈVEMENT : P008 | | |
|--|--|--|
| Résultat amiante Absence d'amiante | | |
| Objet : Enduit ciment Planche de croquis n°: 1 | | |

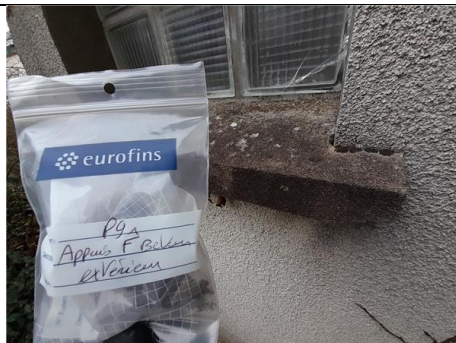
| PRÉLÈVEMENT : P009 | | |
|--|--|--|
| Résultat amiante Absence d'amiante | | |
| Objet : Enduit ciment Planche de croquis n°: 1 | | |

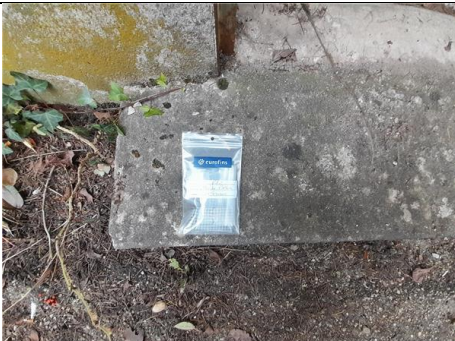
| PRÉLÈVEMENT : P010 | | |
|--|--|--|
| Résultat amiante Absence d'amiante | | |
| Objet : Enduit ciment Planche de croquis n°: 2 | | |

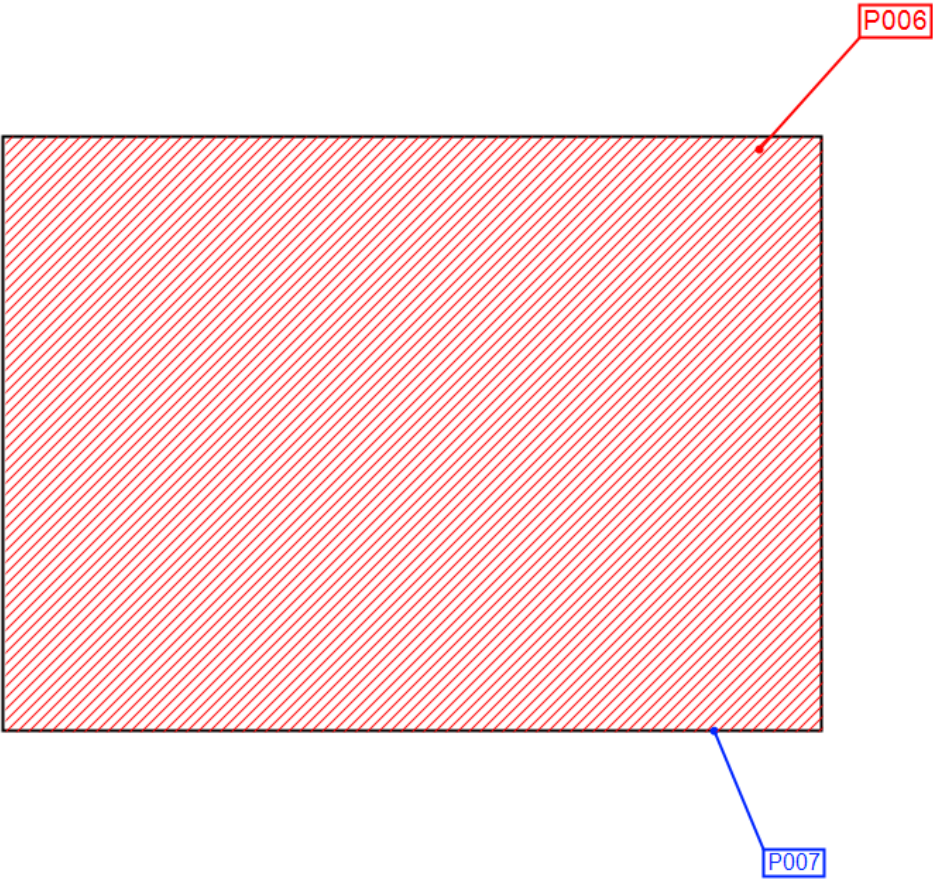
| apave | | Planche de repérage des matériaux et produits contenant de l'amiante | | Légende : | |
|--|--|--|--|---|--|
| Titre : Croquis N°2 Toiture | | N° planche : 2/2 | | N° dossier : 83146-165798 | |

| apave | | Planche de repérage des matériaux et produits contenant de l'amiante | | Légende : | |
