21800 QUETIGNY LES DIJON**Tél : 03.80.48.93.20 Fax : 03.80.48.93.30****DIAGNOSTIC INITIAL DE POLLUTION****2006/2614/BESAN****ENV / DIAPO****25 300 - PONTARLIER*****Garage Peugeot*****Juillet 2006**

GARAGE PEUGEOT

DIAGNOSTIC INITIAL DE POLLUTION

N° AFFAIRE 2006/2614/BESAN				ENV/DIAPO	MISSION : G0 + G11 équivalent de la mission A100 norme NF X31-620		
INDICE	DATE	Nbre de Pages		ETABLI PAR	VERIFIE PAR	MODIFICATIONS OBSERVATIONS	CONTROLE PAR
		Texte	Annexes				
	07/06	19	8	N. LEMAITRE Ingénieur d'Affaires

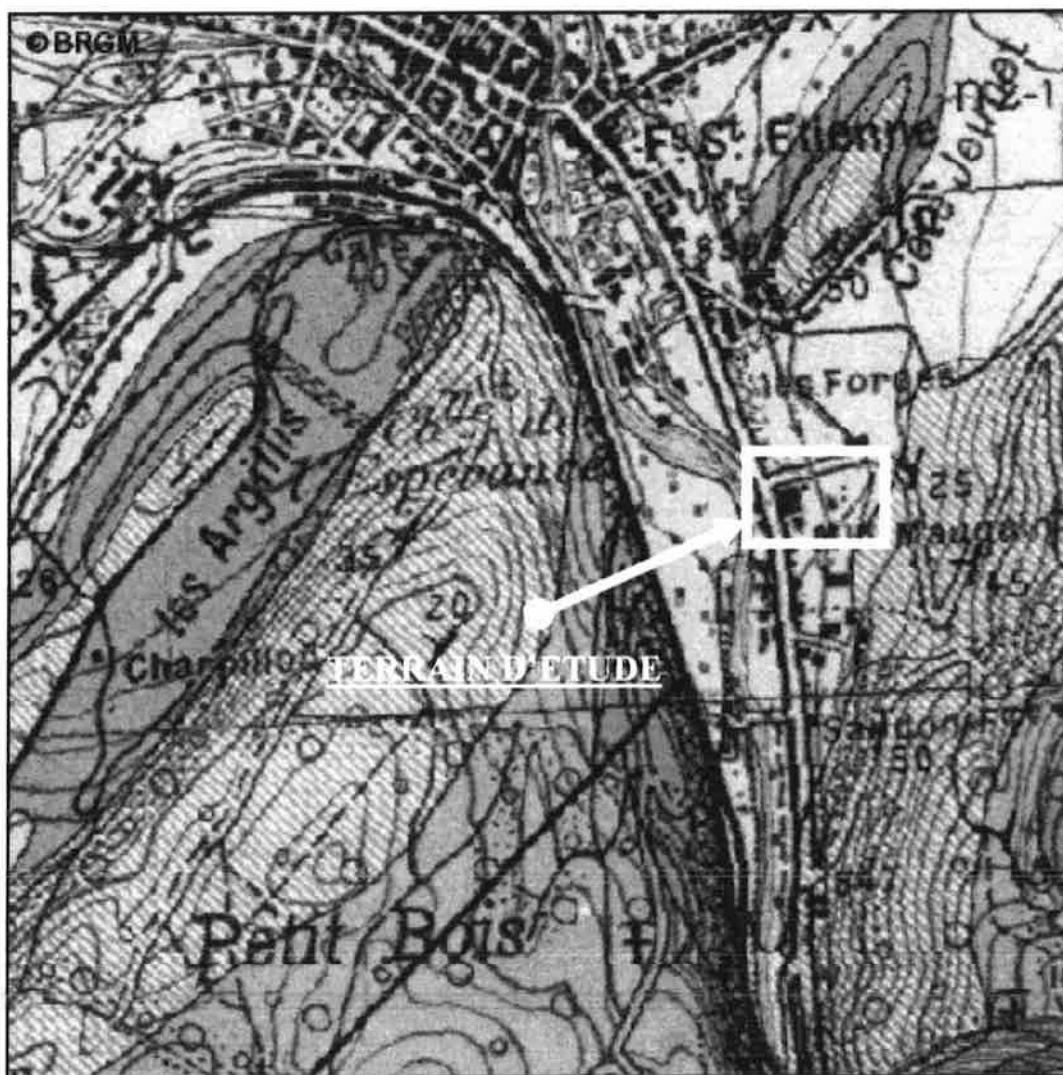
EXTRAIT DE LA CARTE BRGM PONTARLIER AU 1/50 000

La commune de PONTARLIER se situe à la confluence des vallées du Doubs et du Dugeon, dans la plaine de l'Arlier ; les sols sont donc en grande partie marqués par des dépôts alluvionnaires actuels anciens, d'origine glaciaire ou fluvio-glaciaires recouvrant les formations jurassiques marno-calcaires. Plus précisément le secteur étudié s'établit sur les formations suivantes :

- * Gx : formations morainiques du glacier du Doubs (silts, argiles, sables, graviers). Cette formation est par nature hétérogène ; elle peut présenter dans certains secteurs des vides.

- * Nx : alluvions fluvio-glaciaires du Doubs.

Un extrait de la carte géologique consultée (BRGM – PONTARLIER) est présenté en annexe III.

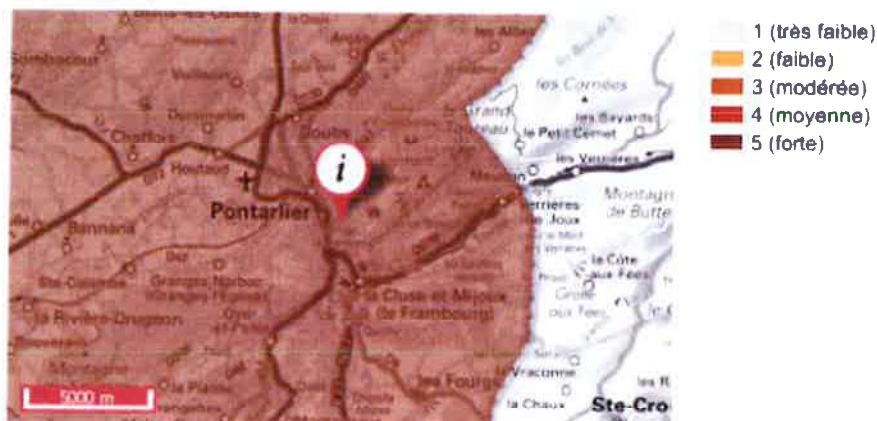
Type d'exposition de la localisation : 3 - MODEREE

Un séisme (ou tremblement de terre) correspond à une fracturation (processus tectonique aboutissant à la formation de fractures des roches en profondeur), le long d'une faille généralement préexistante.

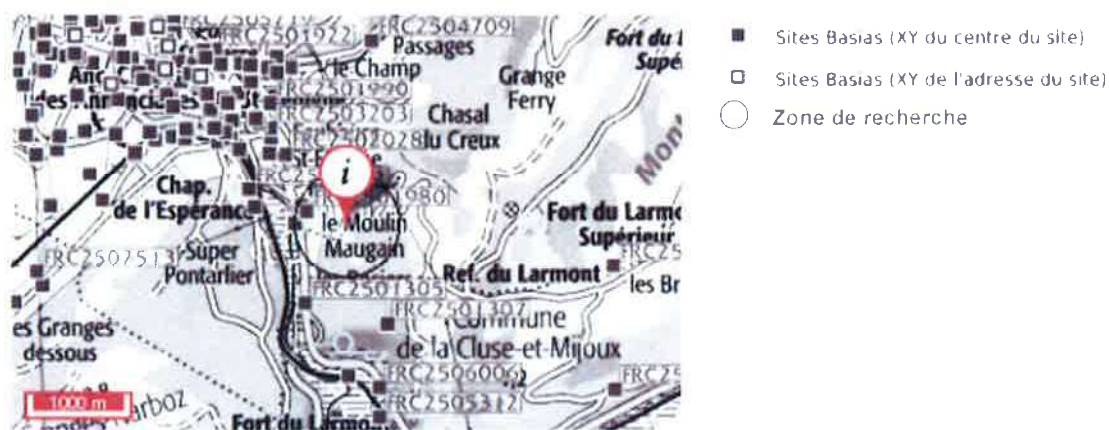
Présence d'anciens sites industriels et activités de service dans un rayon de 500 m : Oui

Sur cette carte, sont indiqués les anciens sites industriels et activités de service recensés à partir des archives disponibles, départementales et préfectorales.... La carte représente les implantations dans un rayon de 500 m autour de votre localisation.

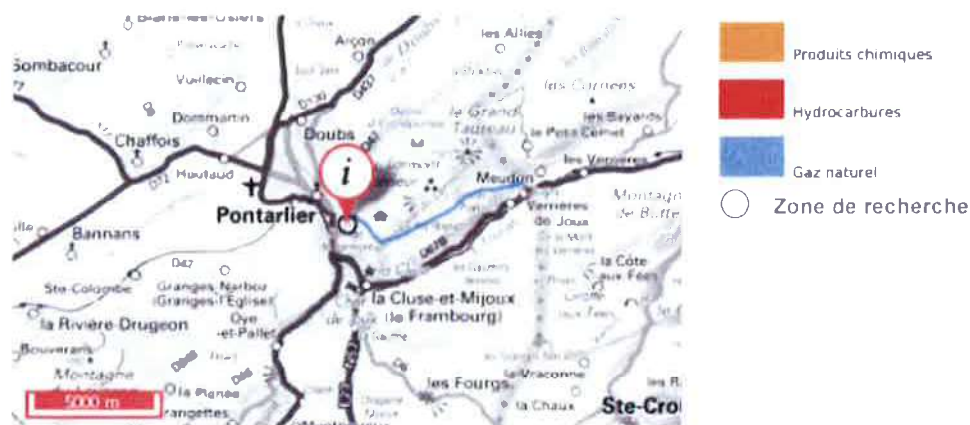
Localisation exposée à des canalisations de matières dangereuses dans un rayon de 500 m : Oui

La carte représente les implantations présentes autour de votre localisation. Le rayon choisi a été déterminé en fonction de la pertinence de diffusion de cette information et de l'obligation de diffusion.
