RAPPORT DE REPERAGE DES MATERIAUX ET PRODUITS CONTENANT DE L'AMIANTE AVANT REALISATION DE TRAVAUX DANS UN IMMEUBLE BÂTI

Rapport N° 964717 établi le 14/02/2024

RESTAURENT UNIVERSITAIRE
4 Boulevard Arago
55707 METZ

Programme de travaux : Réhabilitation complète du bâtiment intérieur et extérieur

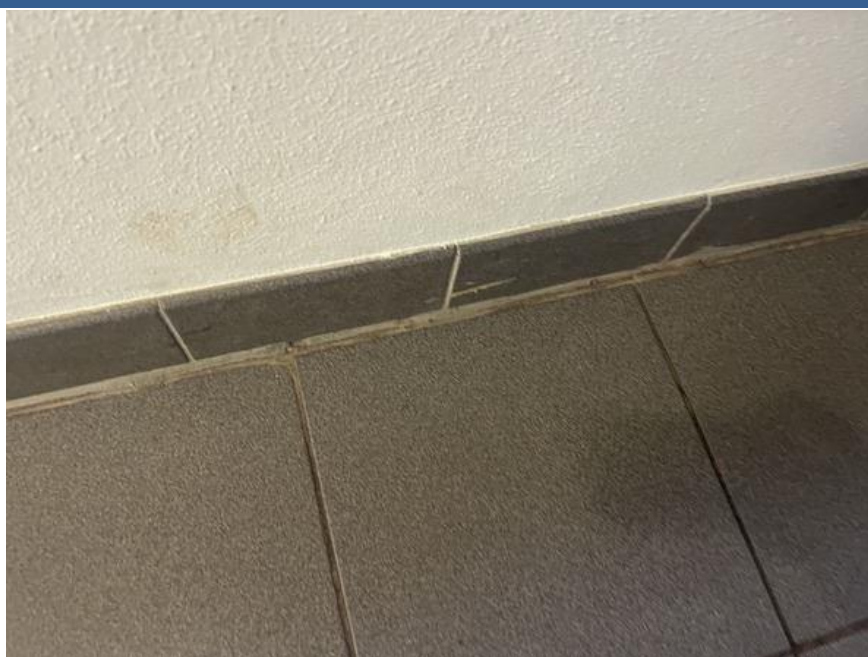
PRELEVEMENT : P3

Pièce ou Local	Cage d'escalier (R+1)

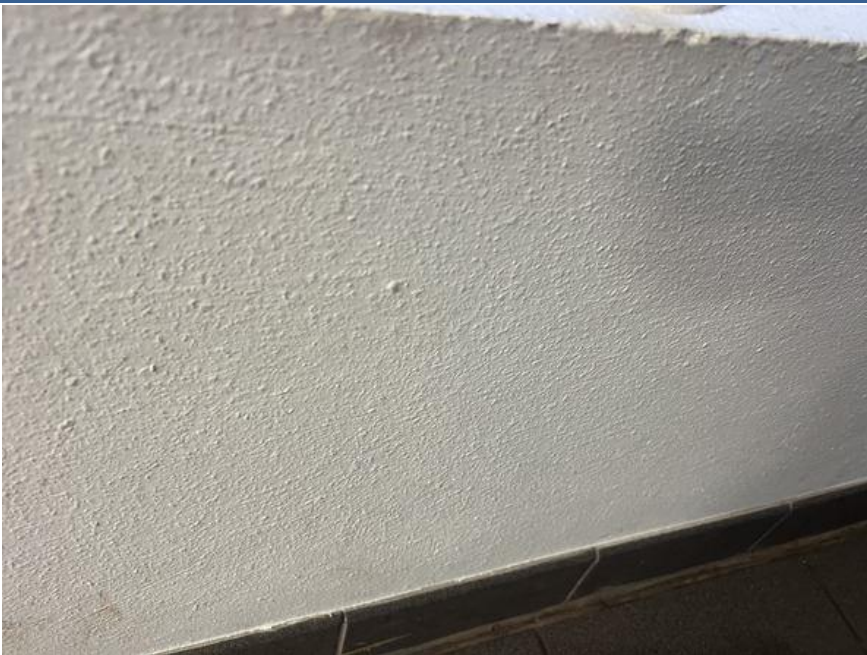
Composant de la construction	Murs et cloisons maçonnés	
Partie du composant	Enduits à base de plâtre	
Présence d'amiante	Non	
Plan N°	/

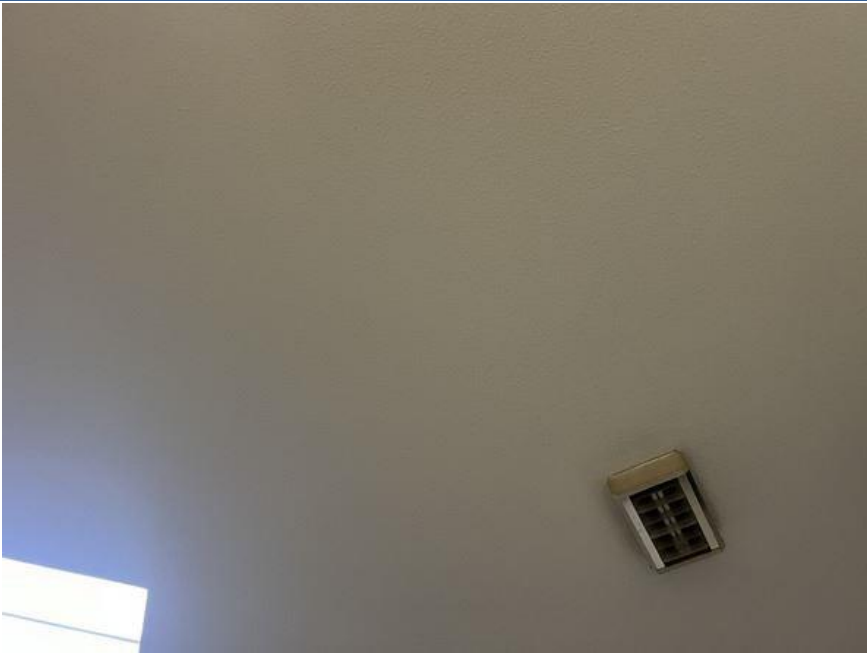
Composant de la construction	Plafonds	
Partie du composant	Enduits à base de plâtre	
Présence d'amiante	Non	
Plan N°	/

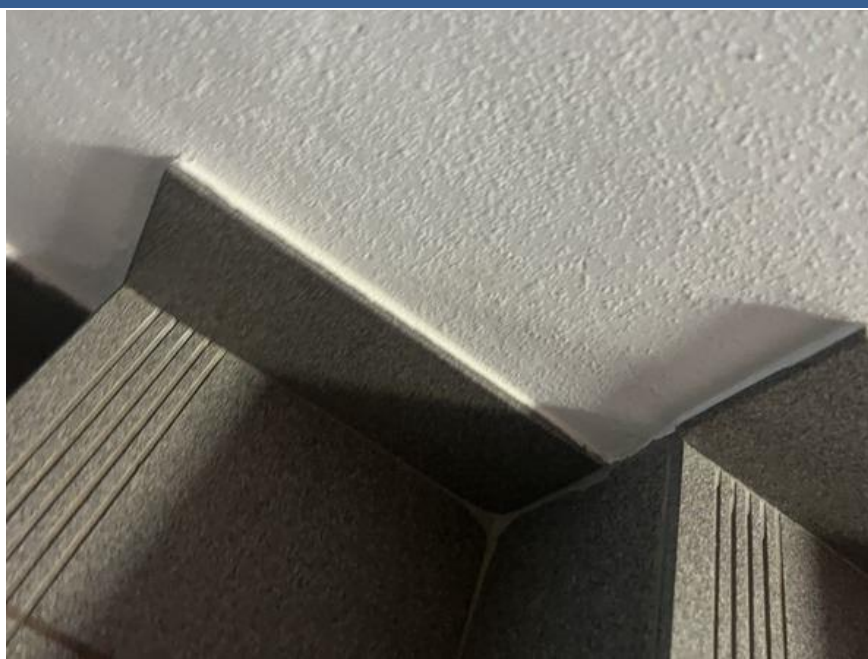
PRELEVEMENT : P6

Pièce ou Local	Cage d'escalier (Rdc)
Composant de la construction	Revêtements de murs, poteaux, cloisons, gaines, coffres
Partie du composant	Colles Plinthe
Présence d'amiante	Non
Plan N°	/

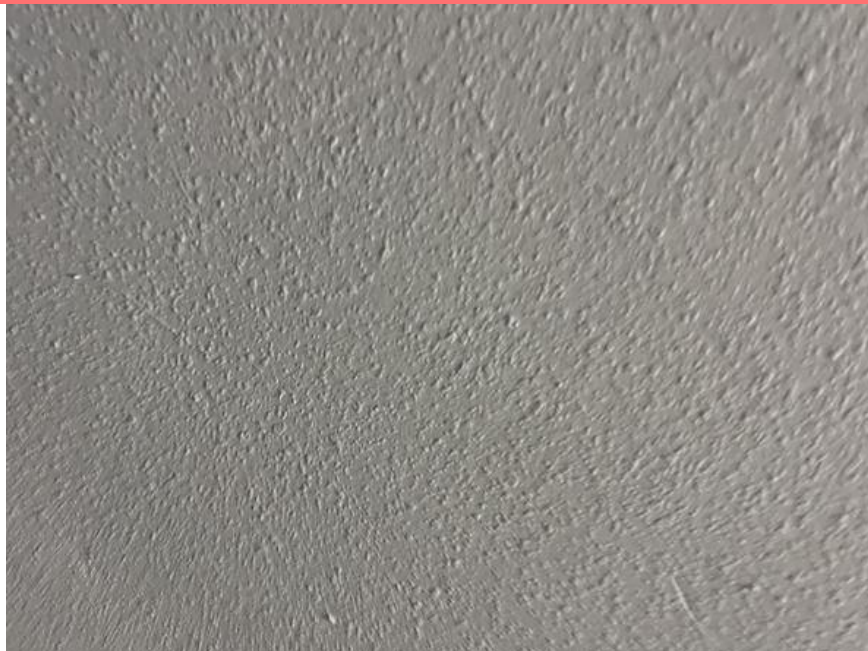
PRELEVEMENT : P7

Localisation - ZPSO	Composant	Partie de composant	Critère de conclusion
<u>Rdc</u> Cage d'escalier	Murs et cloisons maçonnés	Enduits à base de plâtre	Résultat d'analyse P7

Présence d'amiante	Oui
--------------------	------------

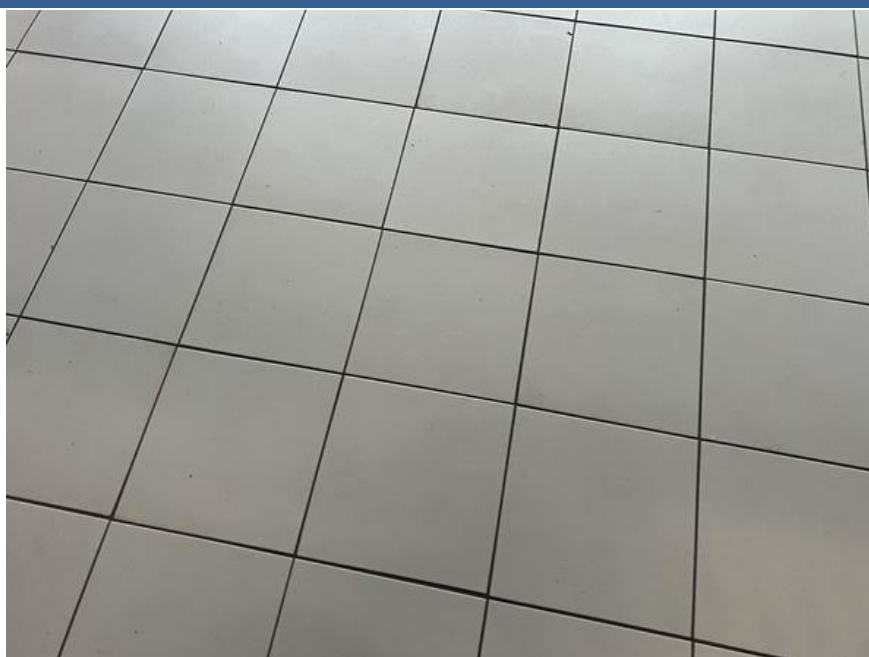
PRELEVEMENT : P9

Pièce ou Local	Hall (Rdc)
Composant de la construction	Revêtements de sols
Partie du composant	Colles de carrelage
Présence d'amiante	Non
Plan N°	/

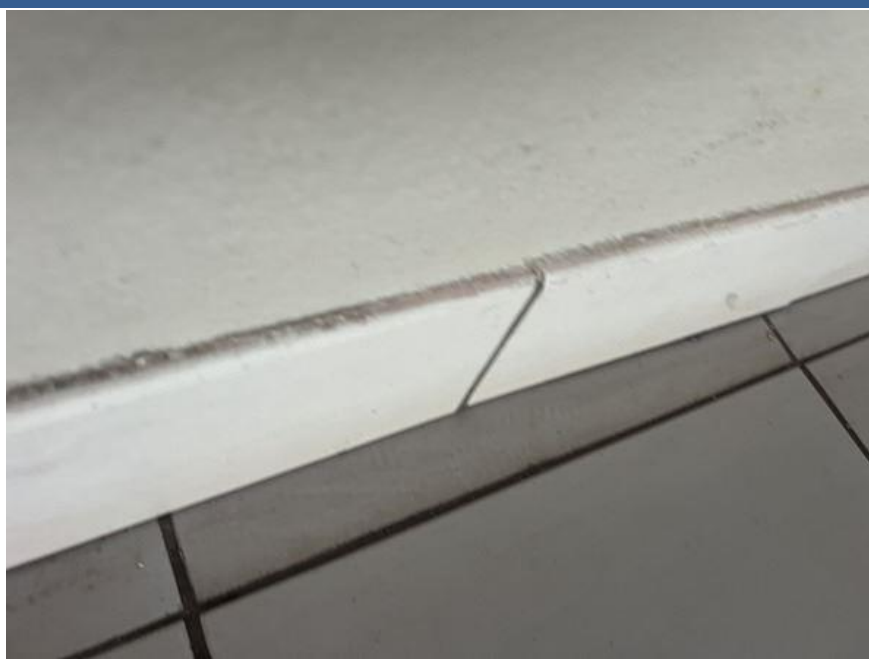
PRELEVEMENT : P10

Pièce ou Local	Hall (Rdc)
Composant de la construction	Revêtements de murs, poteaux, cloisons, gaines, coffres
Partie du composant	Colles Plinthe
Présence d'amiante	Non
Plan N°	/

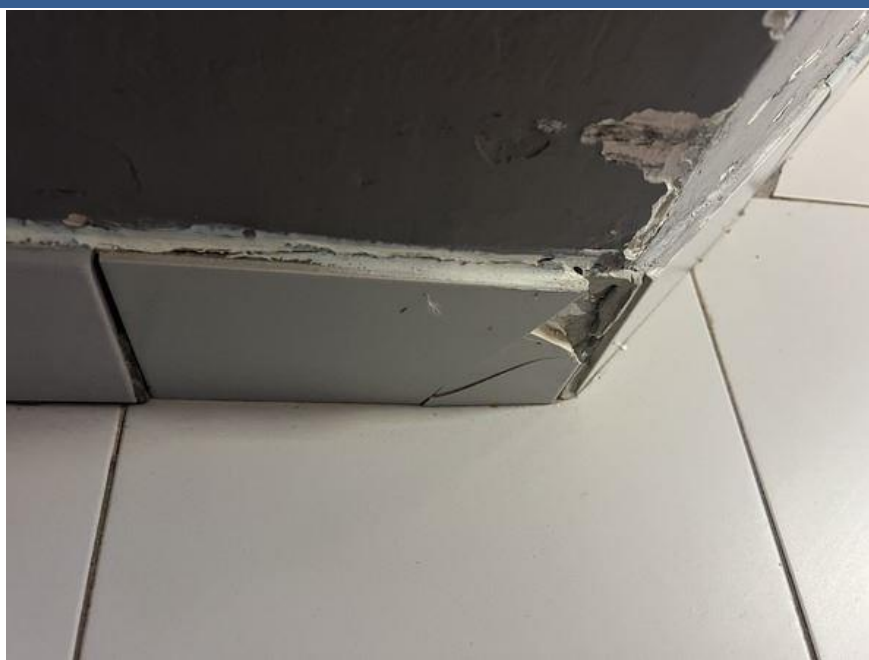
PRELEVEMENT : P13

Pièce ou Local	Pizzeria (Rdc)
Composant de la construction	Revêtements de murs, poteaux, cloisons, gaines, coffres
Partie du composant	Colles Plinthe
Présence d'amiante	Non
Plan N°	/

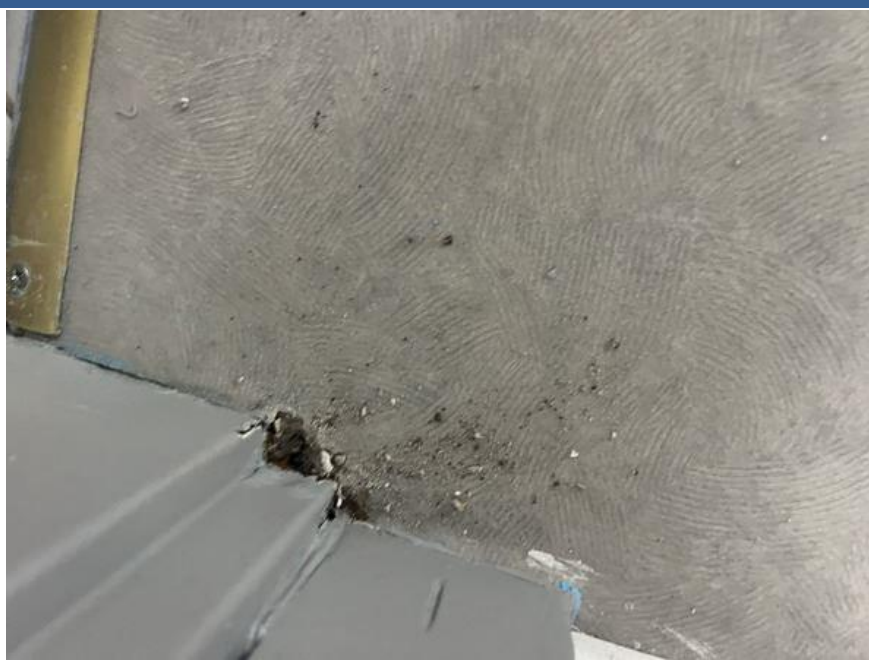
PRELEVEMENT : P14

Pièce ou Local	coin repos (Rdc)
Composant de la construction	Revêtements de sols
Partie du composant	Ragréage
Présence d'amiante	Non
Plan N°	/

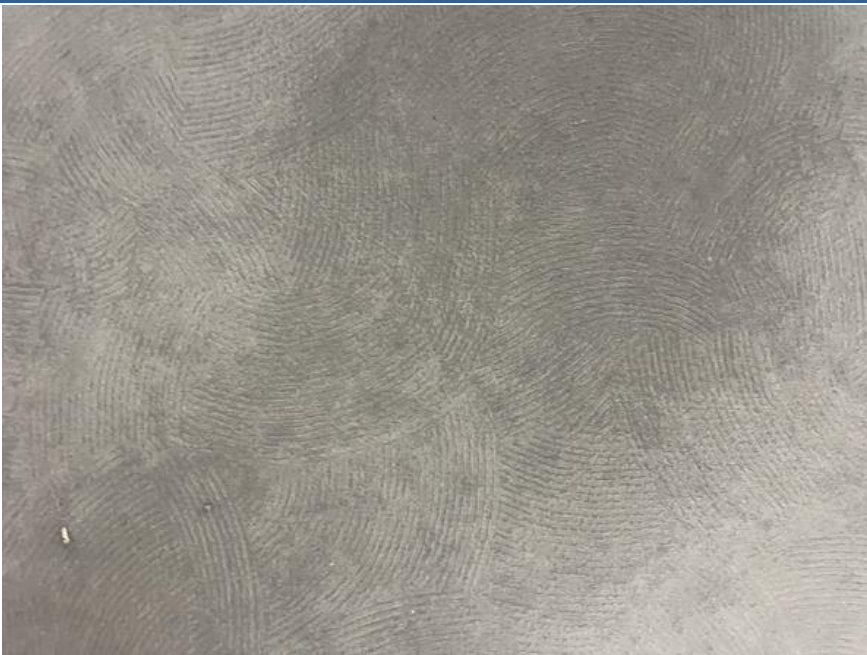
PRELEVEMENT : P15

Pièce ou Local	coin repos (Rdc)

Composant de la construction	Revêtements de sols	
Partie du composant	Lino + colle	
Présence d'amiante	Non	
Plan N°	/

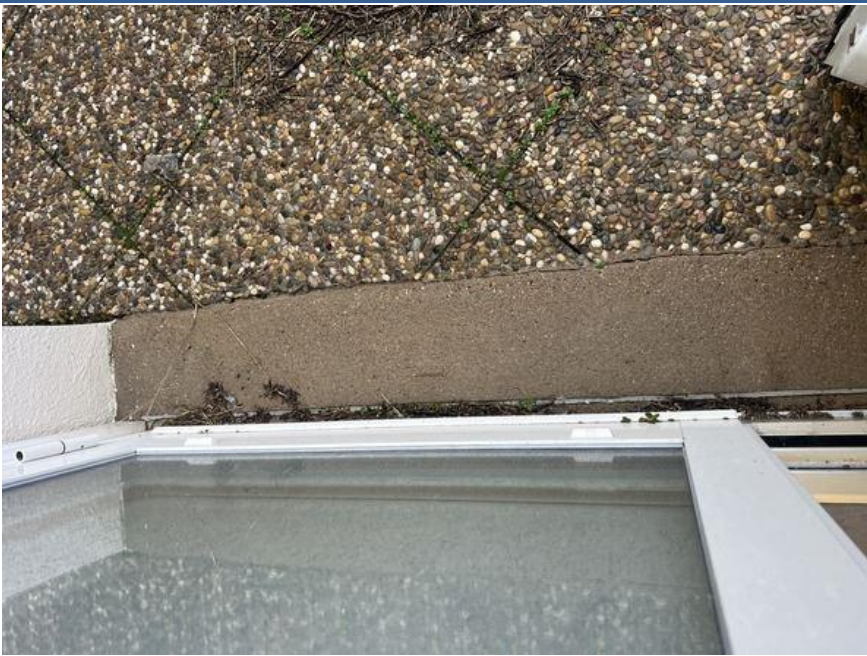
PRELEVEMENT : P16

Pièce ou Local	coin repos (Rdc)

Composant de la construction	Revêtements de sols	
Partie du composant	Ragréage extérieur	
Présence d'amiante	Non	
Plan N°	/

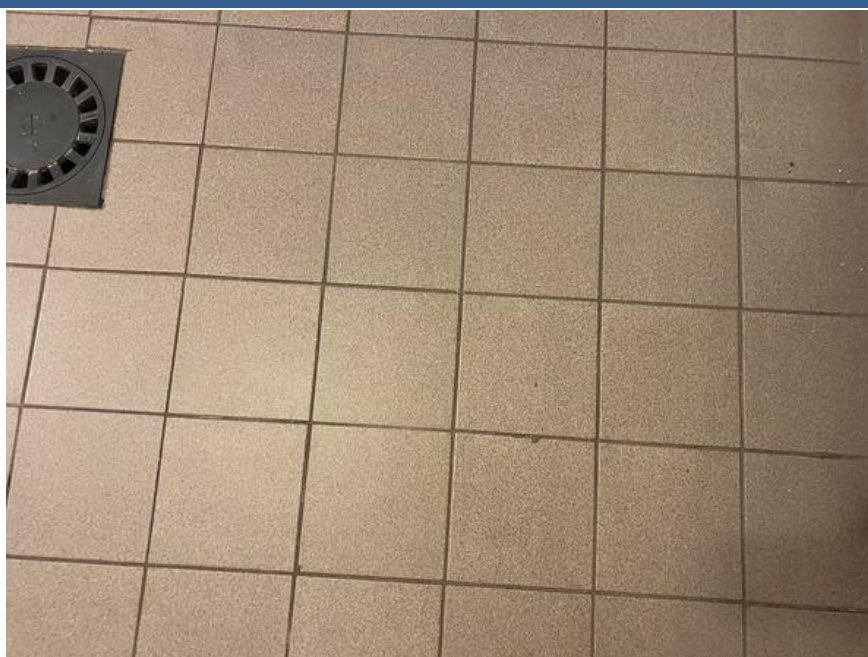
PRELEVEMENT : P17

Pièce ou Local	Wc (Rdc)
Composant de la construction	Revêtements de sols
Partie du composant	Colles de carrelage
Présence d'amiante	Non
Plan N°	/

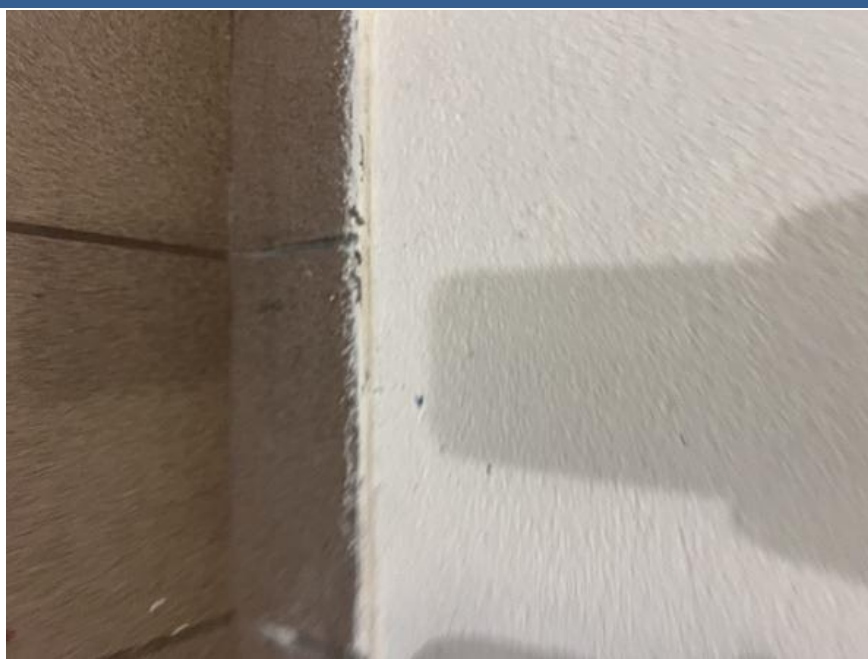
PRELEVEMENT : P18

Pièce ou Local	Wc (Rdc)
Composant de la construction	Revêtements de murs, poteaux, cloisons, gaines, coffres
Partie du composant	Colles Plinthe
Présence d'amiante	Non
Plan N°	/

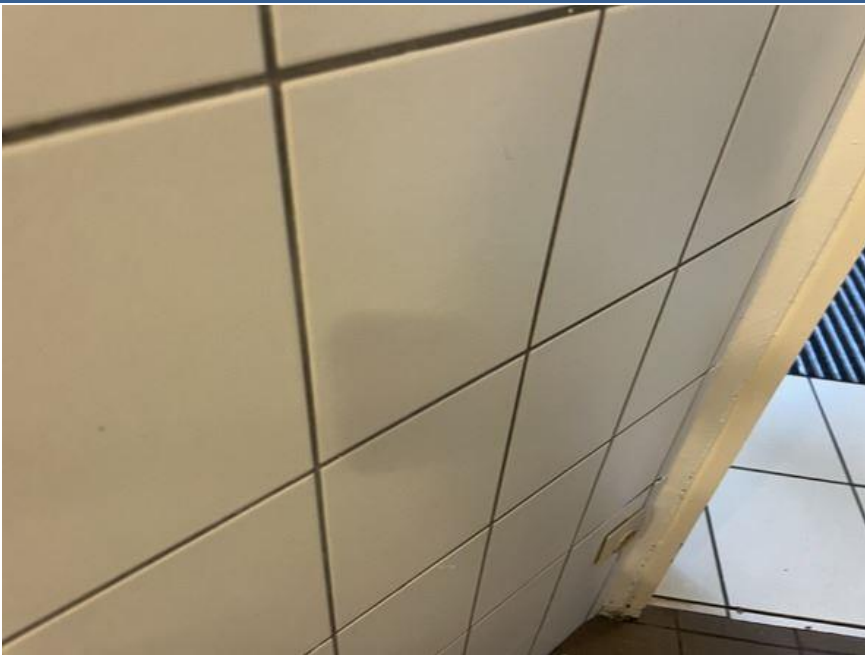
PRELEVEMENT : P19

Pièce ou Local	Wc (Rdc)

Composant de la construction	Revêtements de murs, poteaux, cloisons, gaines, coffres	
Partie du composant	Colles Faïence	
Présence d'amiante	Non	
Plan N°	/

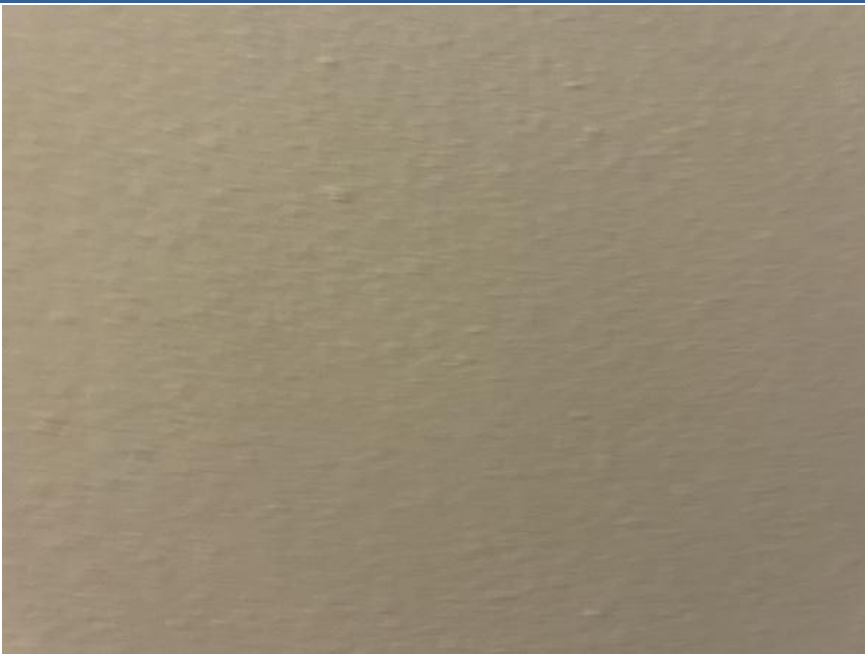
PRELEVEMENT : P20

Pièce ou Local	Wc (Rdc)

Composant de la construction	Murs et cloisons maçonnés	
Partie du composant	Enduits à base de plâtre	
Présence d'amiante	Non	
Plan N°	/

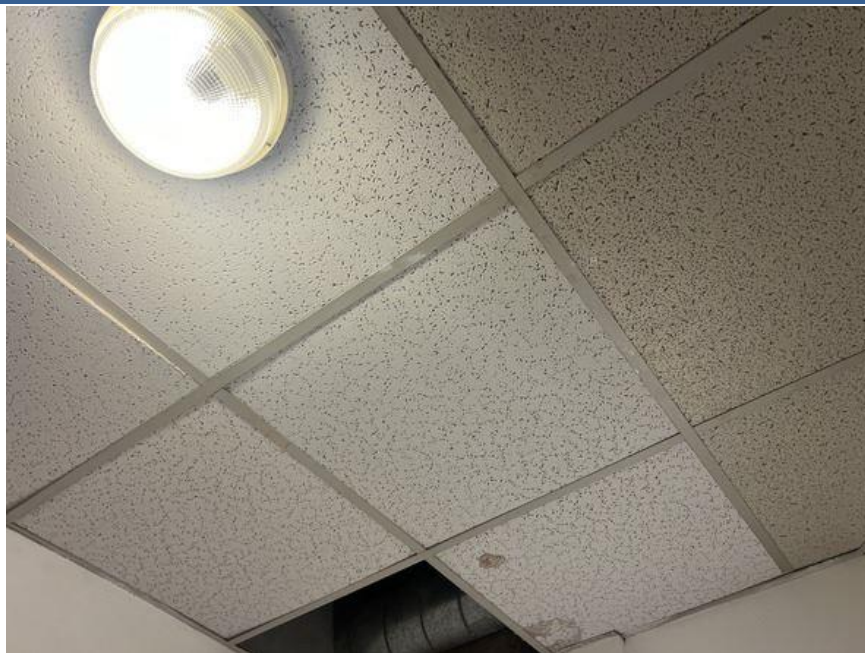
Présence d'amiante **Non**

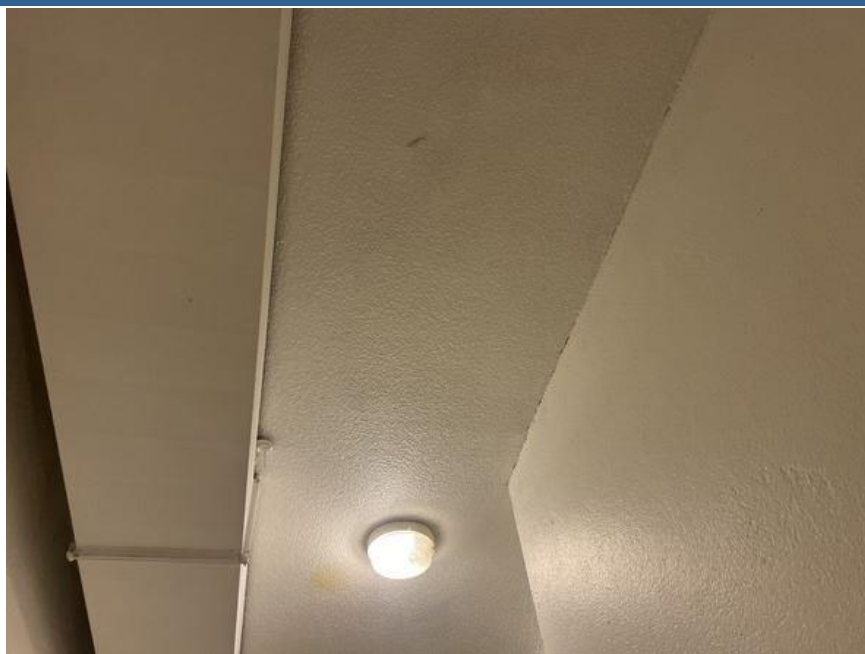
PRELEVEMENT : P22

Pièce ou Local	Wc (Rdc)
Composant de la construction	Plafonds
Partie du composant	Enduits à base de plâtre

Présence d'amiante **Non**
