RAPPORT D'ÉTUDE DE SOLS

Mission G2 AVP

Mise en accessibilité du Restaurant Universitaire
Du Technopôle de Metz

24/1364/57/0/M

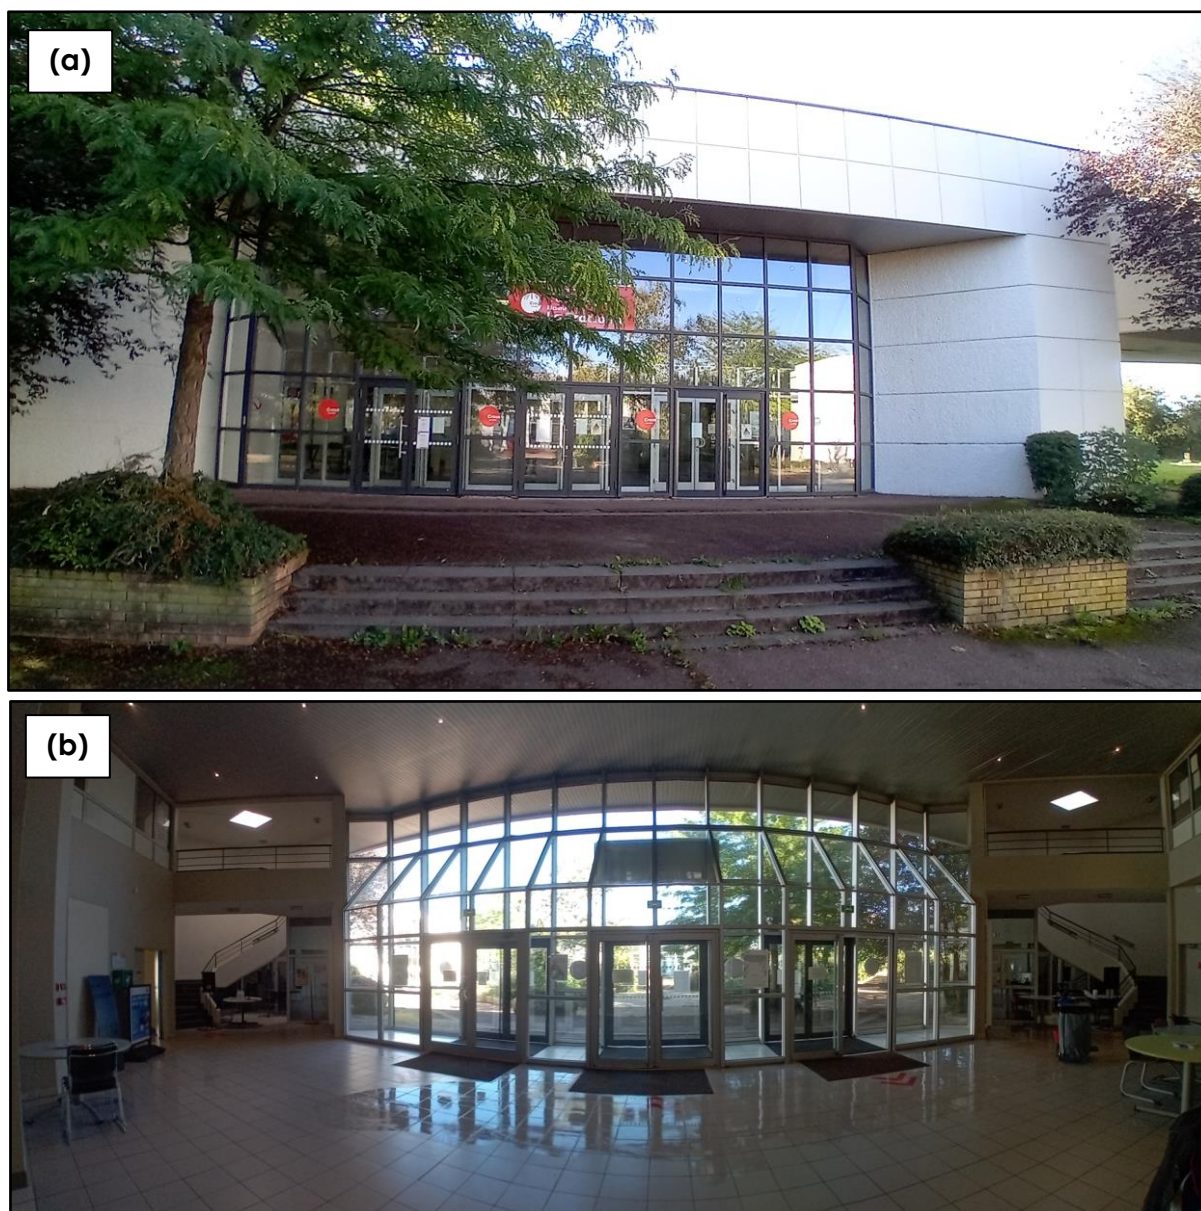
Figure 2 : Photographies du site d'étude : (a) à l'extérieur, présentant le sas d'entrée permettant d'accéder au Restaurant Universitaire et (b) à l'intérieur, présentant la zone d'implantation du projet

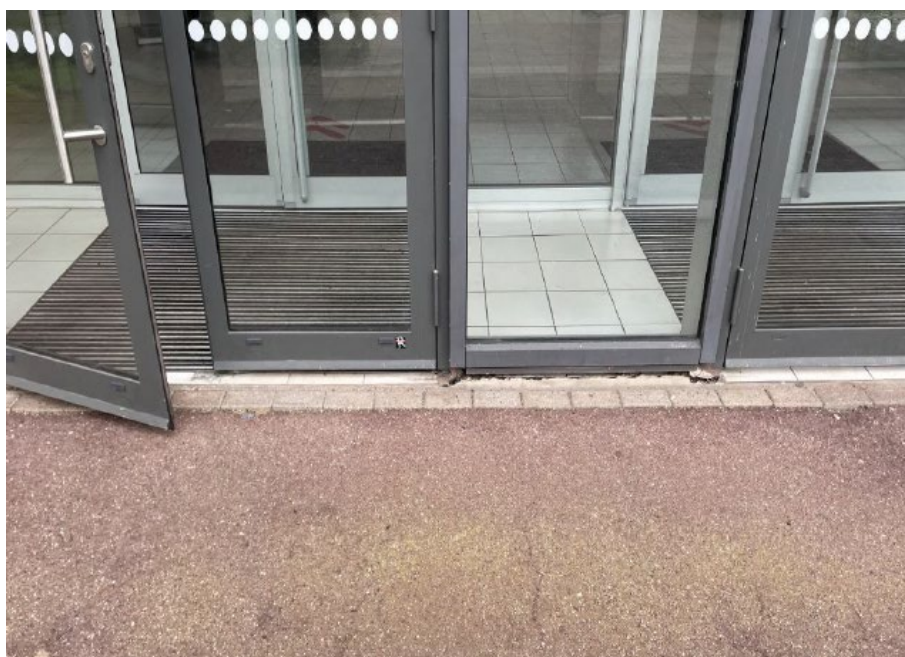
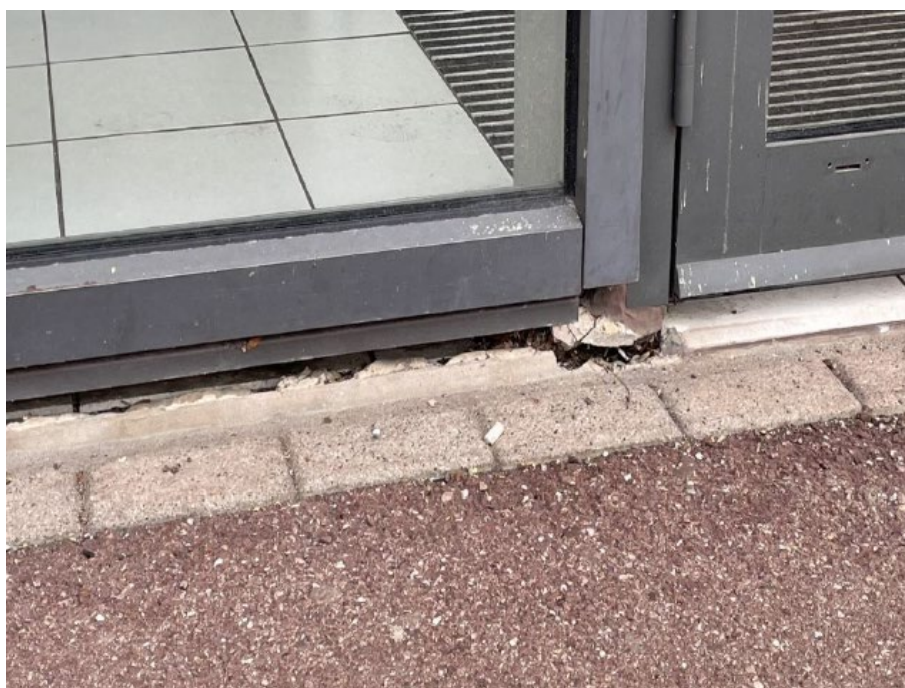
Cette expertise survient après l'apparition d'un affaissement de la dalle béton de l'ordre de quelques centimètres en pied d'ouvrage, côté extérieur (Cf photographies ci-dessous).

Photographies des désordres observés par les Responsables du Projet

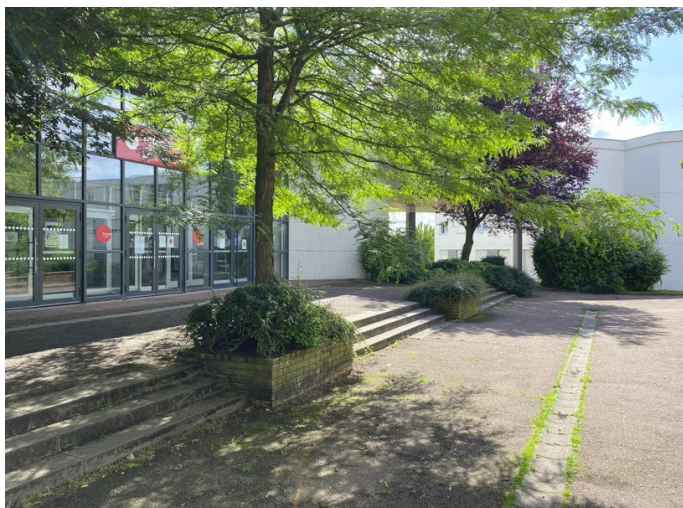
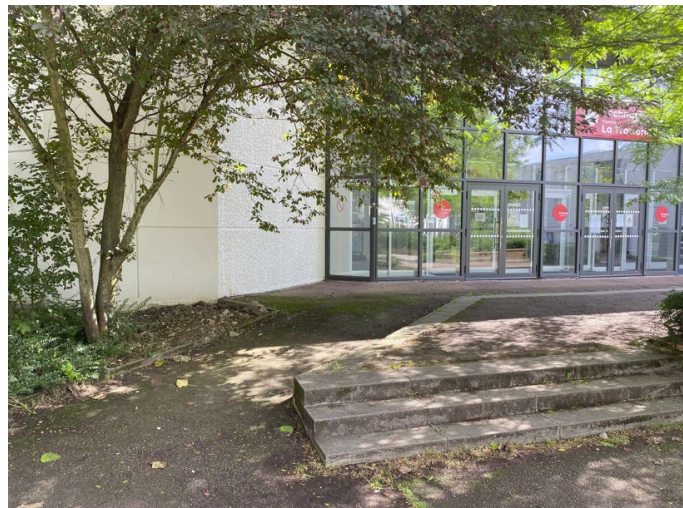
Le site présente une pente moyenne générale vers le Nord-Nord-Ouest de l'ordre de 2% avec des ruptures de pente pouvant être ponctuellement de l'ordre de 10 à 15%.

Le jour de notre intervention, le site était occupé par les ouvrages et aménagements existants comprenant notamment le Restaurant Universitaire CROUS technopole, l'accès en enrobé et l'escalier en béton.

Photographies du site effectuées lors de la contre-visite d'expertise, le 05/07/2024

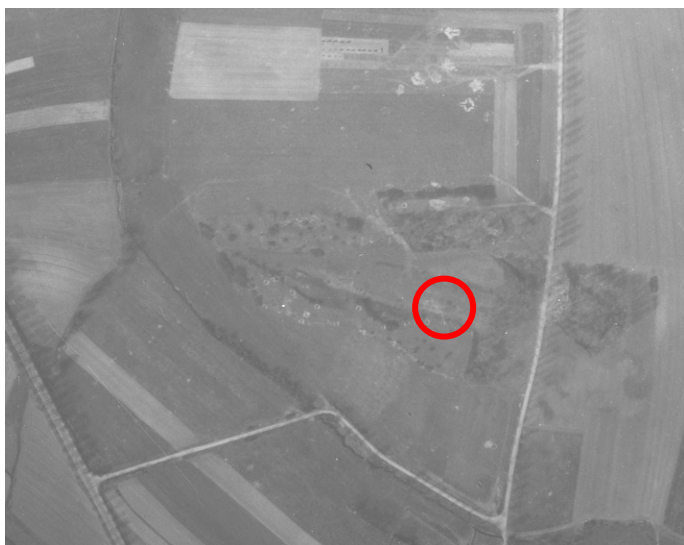
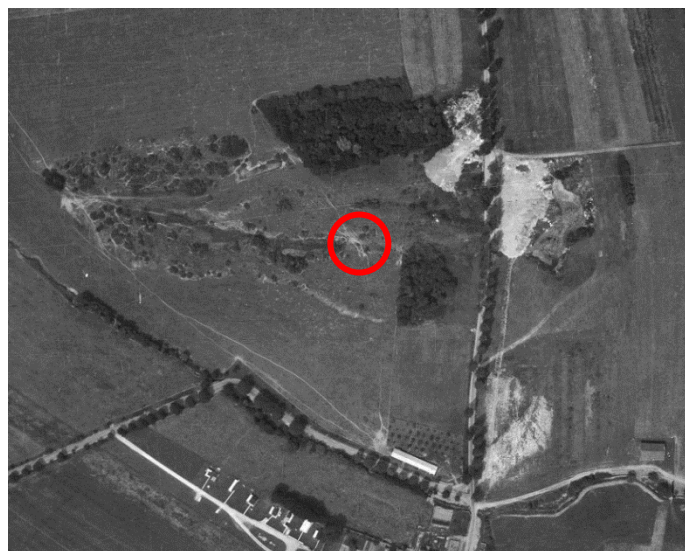
Photographies du site prises en 1946 (à gauche) et en 1961 (à droite)

D'après ces photographies, le site a probablement été utilisé comme carrière avant les années 1940, date des premières photographies aériennes disponibles. Notons tout de même que d'après les cartes d'état-major de 1820 à 1866, aucune trace de cette carrière n'est visible. Celle-ci étant soit bien plus ancienne, soit datant du début de la fin du XIXème siècle ou début du XXème siècle.

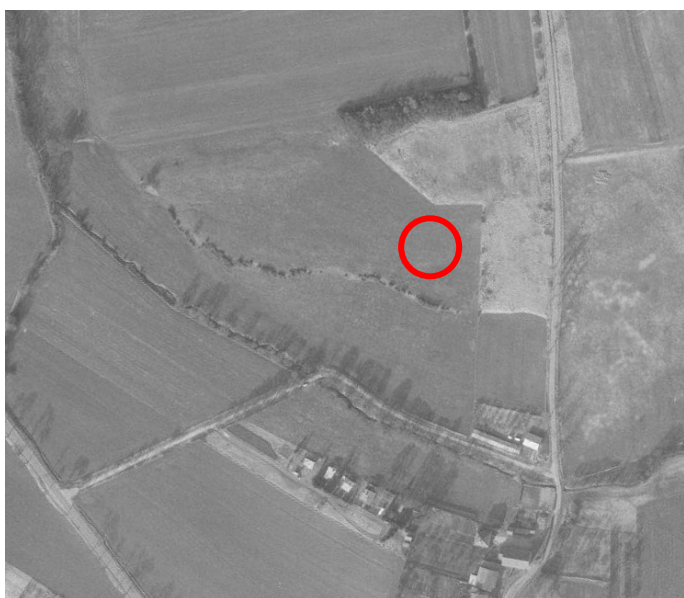
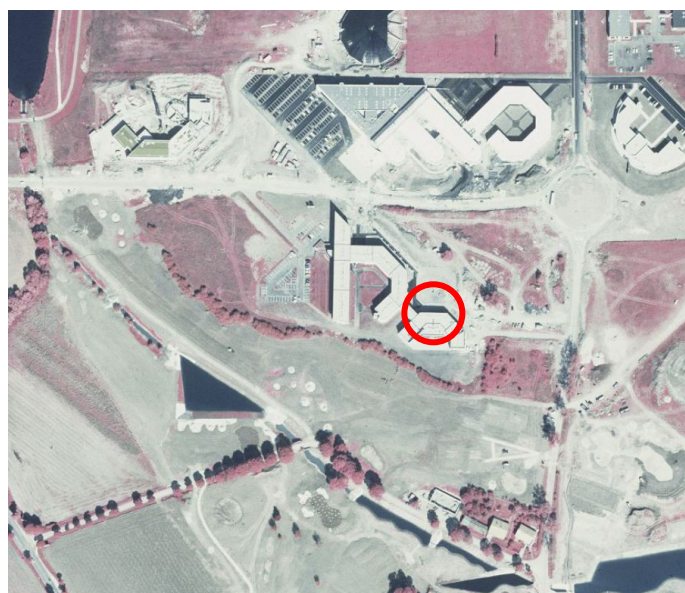
Photographies du site prises en 1981 (à gauche) et en 1989 (à droite)

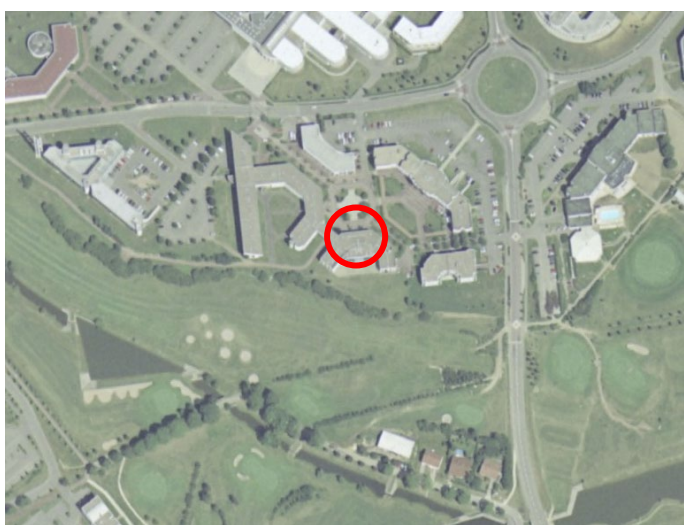
Photographies du site prises en 1999 (à gauche) et en 2012 (à droite)

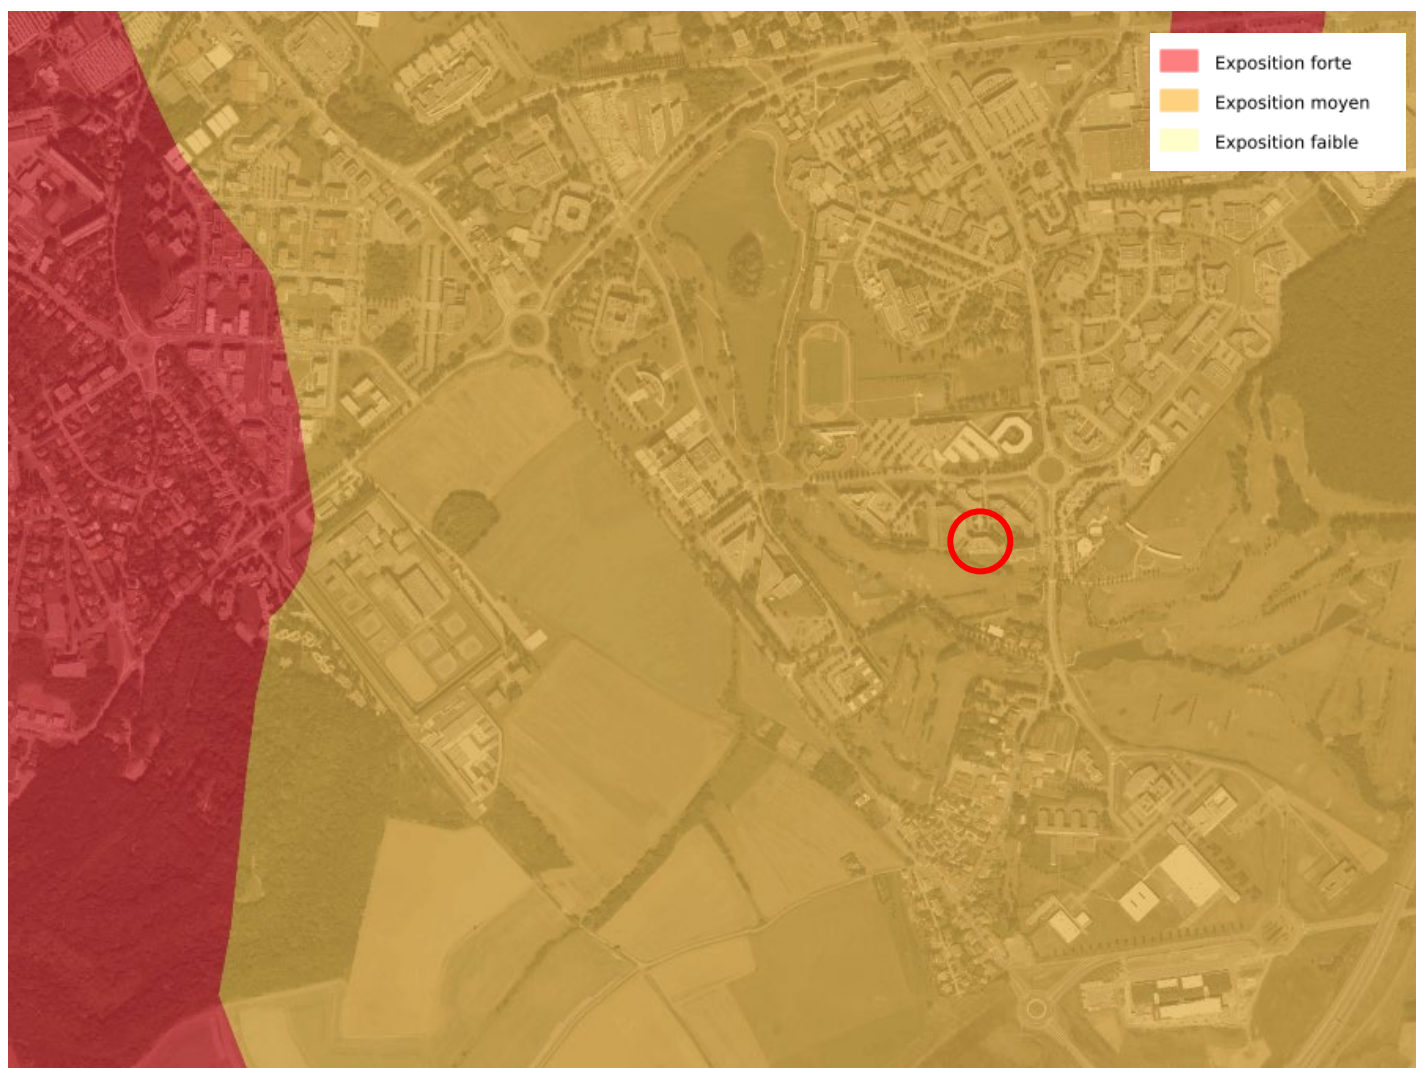
D'après l'extrait de la carte de zonage de l'exposition des argiles au phénomène de retrait-gonflement de la commune, le site se situe en zone d'**aléa moyen**.

Extrait de la carte de zonage de l'exposition des argiles au phénomène de retrait-gonflement au sein de la commune de METZ (57)

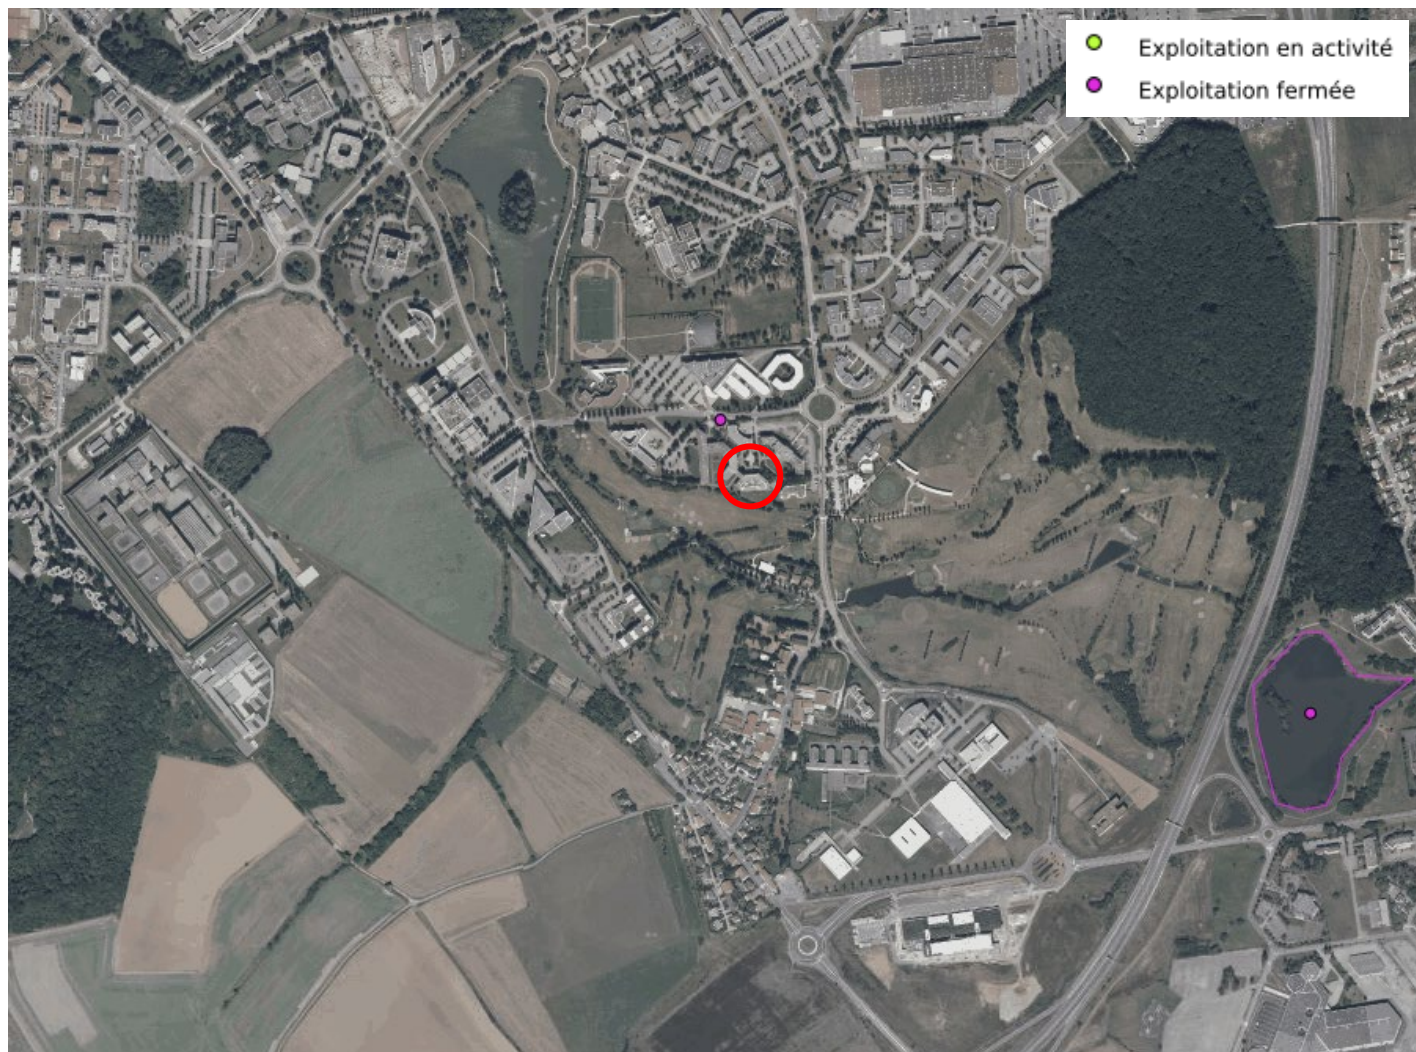
D'après le site internet "Infoterre" du BRGM, d'anciennes exploitations se trouvent dans le secteur de l'étude dont une est même recensées au droit du site. La présence d'une ancienne carrière remblayée est confirmée par nos reconnaissances profondes effectuées.

Extrait de la carte recensant les anciennes exploitations au sein de la commune de METZ (57)

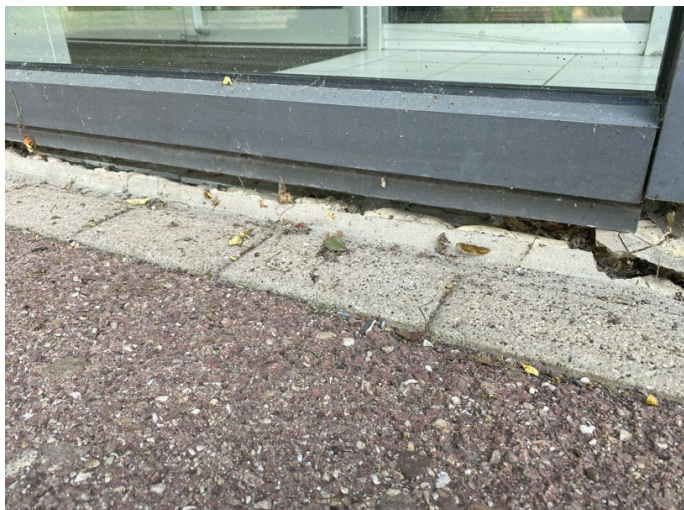
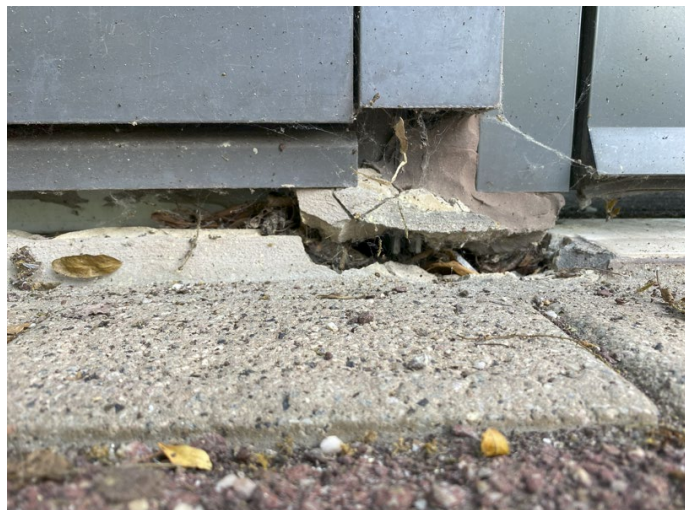
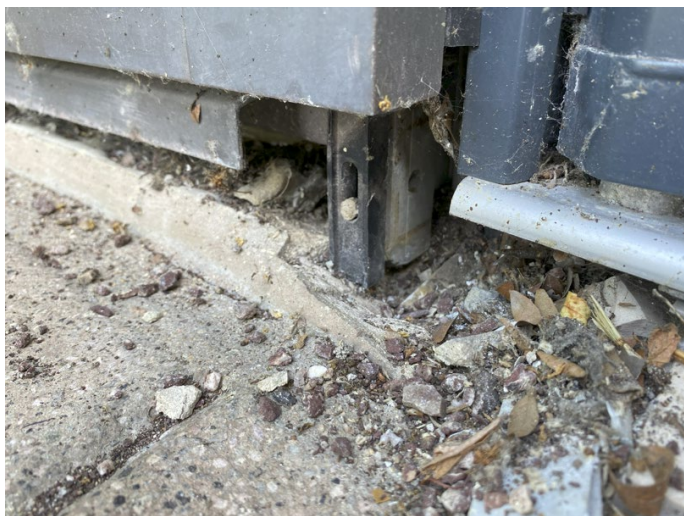
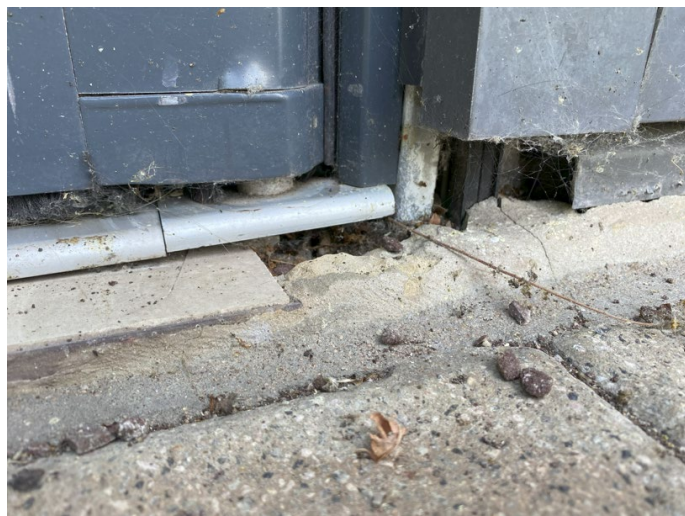
Les désordres observés se situent exclusivement au niveau de l'entrée du sas donnant sur l'extérieur. Les désordres observés étant un décrochement de quelques centimètres entre le chambranle des portes et le sol extérieur. De même, l'axe des portes vitrées a été également décalé de quelques millimètres, empêchant la fermeture de celles-ci.

Photographies des désordres observés côté extérieur, au niveau du sas d'entrée

Nous avons remarqué une absence de dalle sur quelques centimètres au niveau de l'entrée du sas. Cette absence de continuité de la dalle portée initiale est probablement la cause des désordres observés au droit de l'entrée du sas. Les ouvrages reposant sur la dalle ne bougent pas. En revanche, les sols extérieurs tassent ce qui crée ces décalages au bas des baies vitrées.

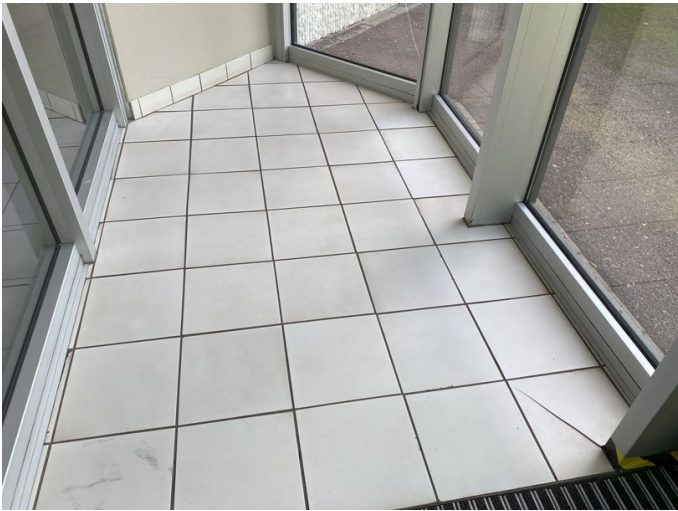
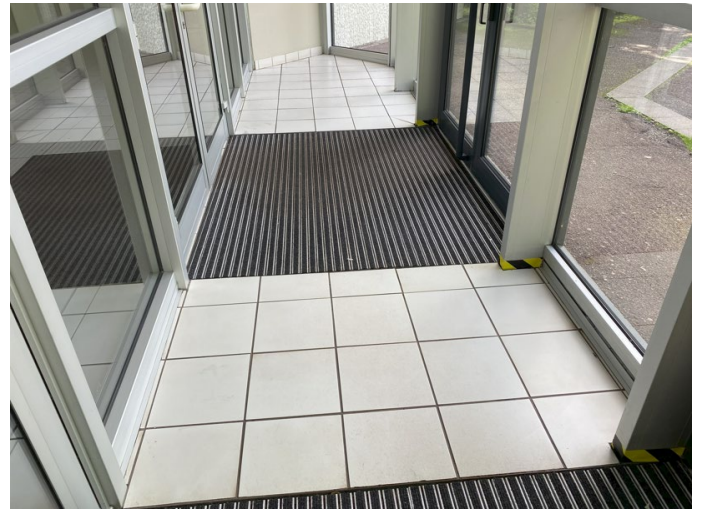
Photographies de l'état intérieur du sas d'entrée

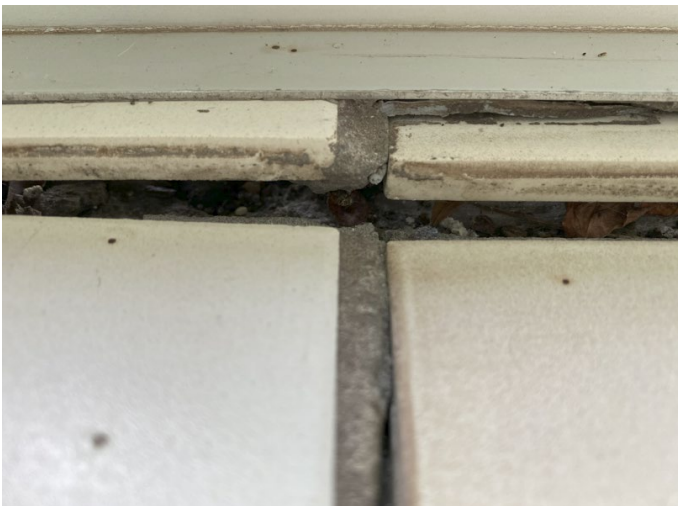
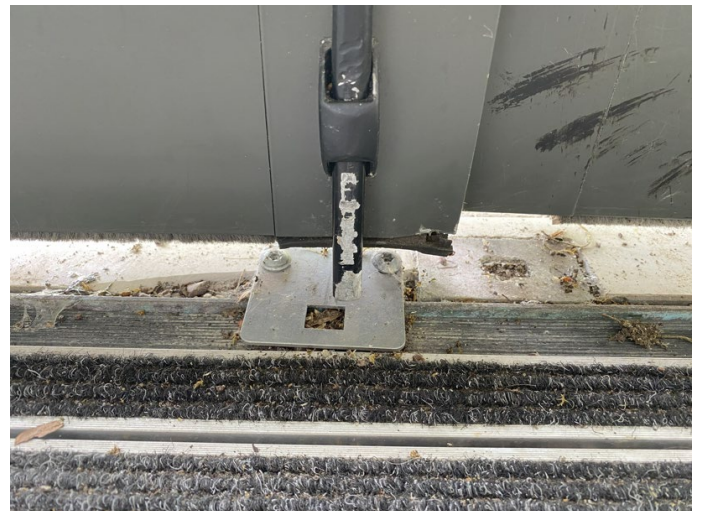
Photographies des désordres observés côté intérieur, au niveau du sas d'entrée

Notons que nous avons également remarqué l'absence de dalle béton en pied des baies vitrées. La structure métallique devrait normalement reposer sur la dalle portée. La dalle portée ne semble pas atteindre l'extrémité du sas d'entrée. Ainsi la baie vitrée est uniquement fixée en tête du bâtiment principal existant.

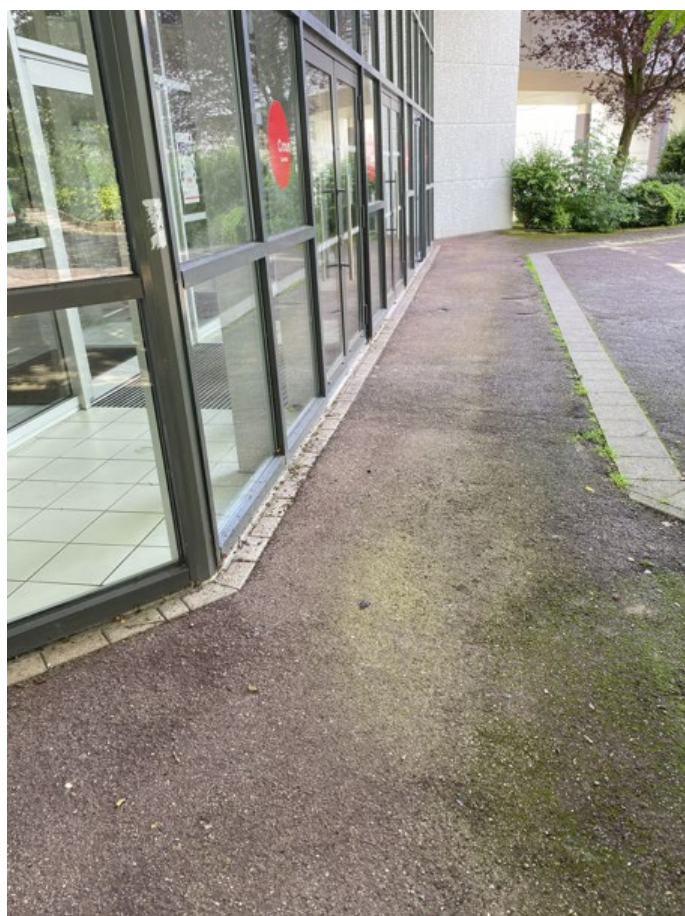
Photographies du sas d'entrée et des enrobés encaissants présentant un léger bombement

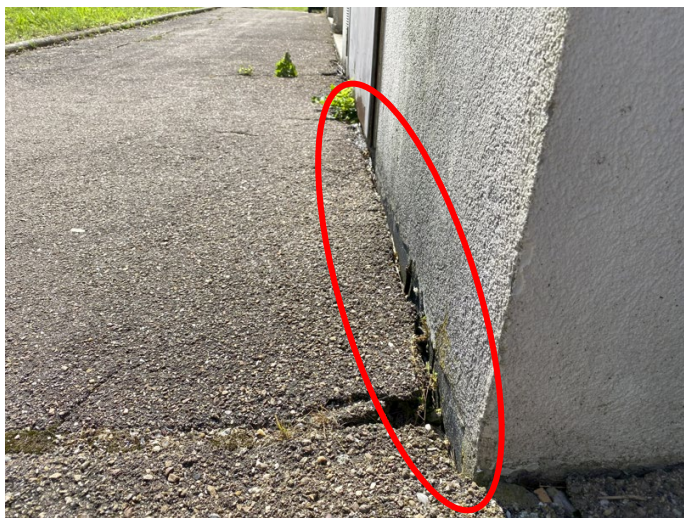
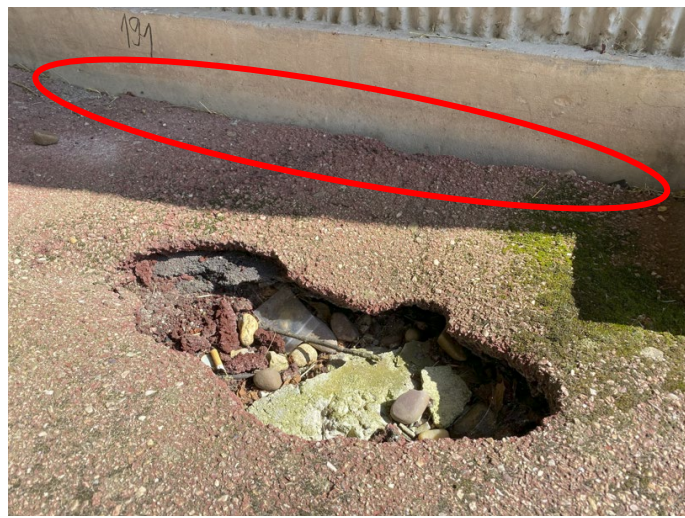
Sur le pourtour du bâtiment existant et au droit des ouvrages alentours, nous avons également observé des décrochements et des tassements +/- importants entre les différents bâtiments et les aménagements et sols encaissants.

Photographies des décrochements observés au sein des autres murs du restaurant universitaire

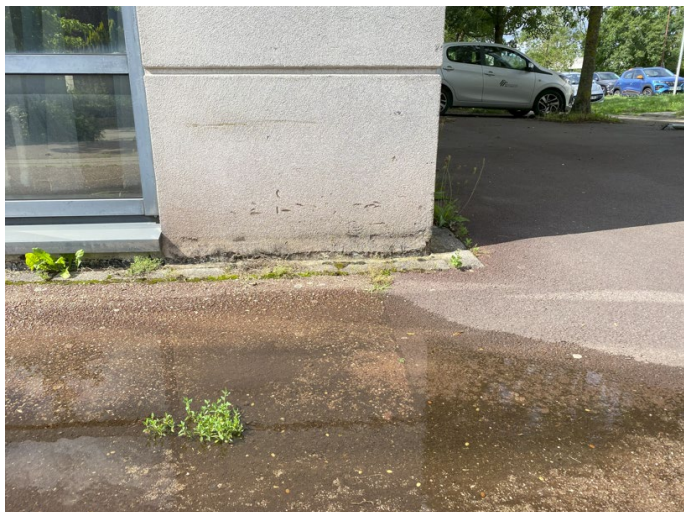
Photographies des décrochements observés au sein des autres bâtiments et ouvrages alentours

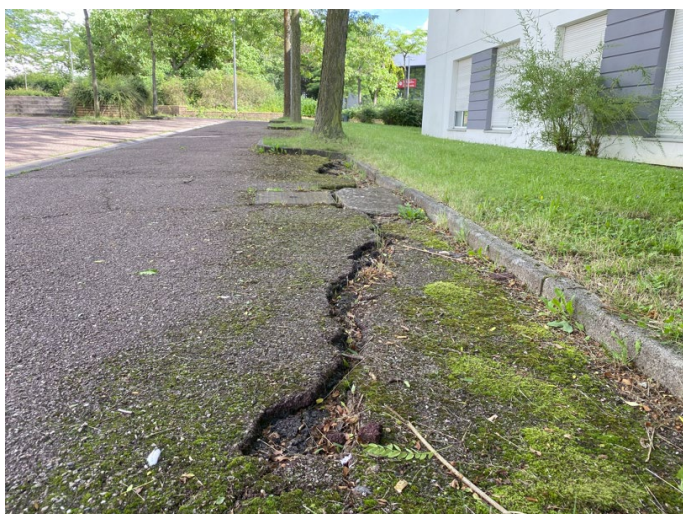
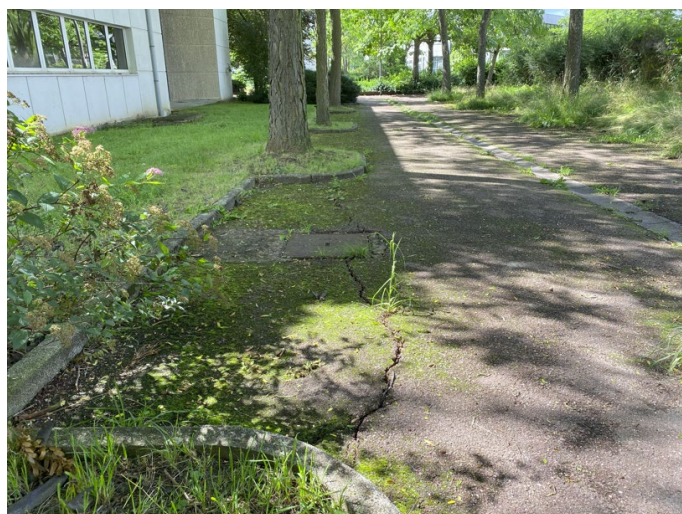
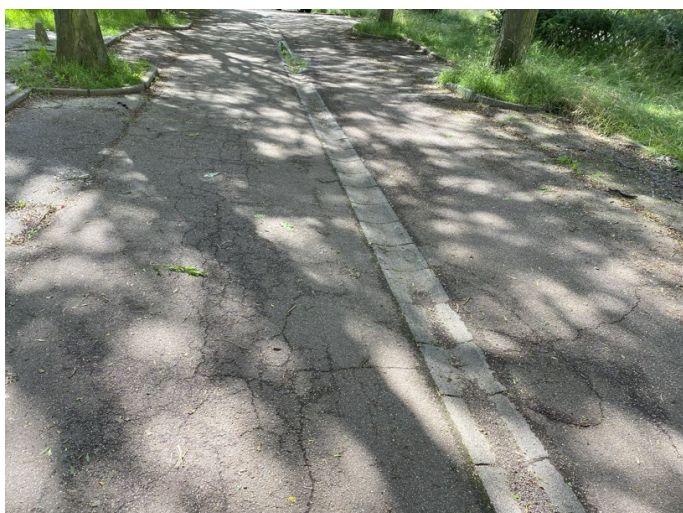
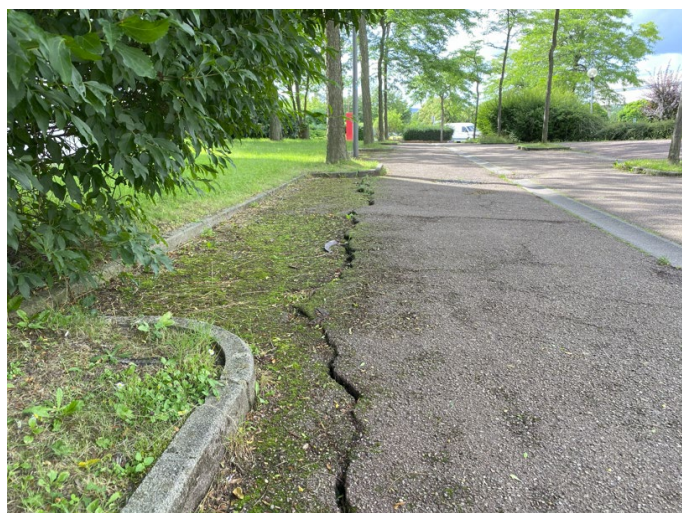
Notons également qu'énormément de désordres sont visibles au sein des voiries situées aux alentours du site (fissurations, faillançages, éclatement de la chaussée, etc....)

Photographies des désordres observés au sein des voiries alentours
