RAPPORT DE MISSION DE REPERAGE DES MATERIAUX ET PRODUITS CONTENANT DE L'AMIANTE A INTEGRER AU DOSSIER TECHNIQUE AMIANTE

Número de dossier : MA2405093733
Date d'intervention : 22/07/2024
Date d'édition : 26/07/2024

20 avenue des Buttes de Coesmes (10)
35700 RENNES

Lot numéro 10,

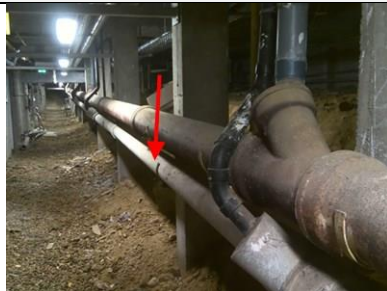
LOCALISATION	COMPOSANT DE LA DESCRIPTION	DESCRIPTION	CONCLUSION (JUSTIFICATION)	ETAT DE CONSERVATION	PHOTO
Sous-Sol - -180	4. Eléments extérieurs - Conduits en toiture et façade	Conduits de fumée en amiante-ciment	Présence d'amiante (Sur jugement de l'opérateur)	EP (Z-III-RF)

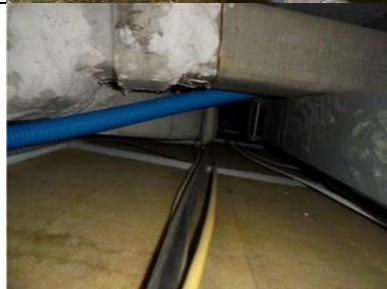
Rez de chaussée - 081	4. Eléments extérieurs - Conduits en toiture et façade	Conduits de fumée en amiante-ciment	Présence d'amiante (Sur jugement de l'opérateur)	EP (Z-III-RF)

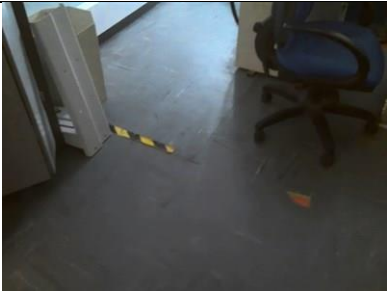
2ème étage - 283	4. Eléments extérieurs - Conduits en toiture et façade	Conduits de fumée en amiante-ciment	Présence d'amiante (Sur jugement de l'opérateur)	EP (Z-III-RF)	
Rez de chaussée - 005	2. Planchers et plafonds - Planchers	Dalles de sol	Présence d'amiante (Sur anciennes analyses)	AC1 (Z-II-RM)	
Rez de chaussée - 013	2. Planchers et plafonds - Planchers	Dalles de sol	Présence d'amiante (Sur anciennes analyses)	AC1 (Z-II-RM)	
Rez de chaussée - 015	2. Planchers et plafonds - Planchers	Dalles de sol	Présence d'amiante (Sur anciennes analyses)	AC1 (Z-II-RM)	
Rez de chaussée - 023	2. Planchers et plafonds - Planchers	Dalles de sol	Présence d'amiante (Sur anciennes analyses)	AC1 (Z-II-RM)	
Rez de chaussée - 031	2. Planchers et plafonds - Planchers	Dalles de sol	Présence d'amiante (Sur anciennes analyses)	AC1 (Z-II-RM)

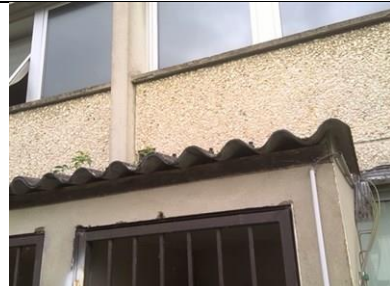
2ème étage - 217	2. Planchers et plafonds - Planchers	Dalles de sol	Présence d'amiante (Sur anciennes analyses)	AC1 (Z-II-RM)	
2ème étage - 219	2. Planchers et plafonds - Planchers	Dalles de sol	Présence d'amiante (Sur anciennes analyses)	AC1 (Z-II-RM)	
2ème étage - 220A	2. Planchers et plafonds - Planchers	Dalles de sol	Présence d'amiante (Sur anciennes analyses)	AC1 (Z-II-RM)	
2ème étage - 222	2. Planchers et plafonds - Planchers	Dalles de sol	Présence d'amiante (Sur anciennes analyses)	AC1 (Z-II-RM)	
2ème étage - 227	2. Planchers et plafonds - Planchers	Dalles de sol	Présence d'amiante (Sur anciennes analyses)	AC1 (Z-II-RM)	
Rez de chaussée - 00LT33	4. Eléments extérieurs - Toitures	Plaques (fibres-ciment)	Présence d'amiante (Sur jugement de l'opérateur)	EP (Z-III-RF)

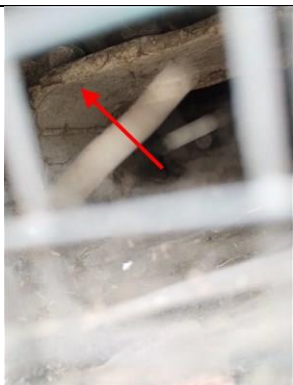
Exterieur - Façade	4. Eléments extérieurs - Conduits en toiture et façade	Conduits de fumée en amiante-ciment	Présence d'amiante (Sur jugement de l'opérateur)	EP (Z-II-RF)

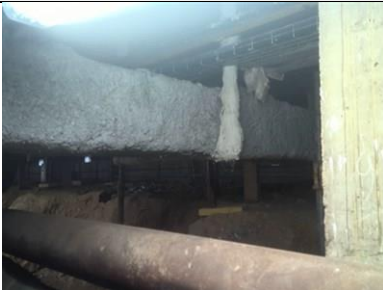
LOCALISATION	COMPOSANT DE LA DESCRIPTION	DESCRIPTION	CONCLUSION (JUSTIFICATION)	ETAT DE CONSERVATION	PHOTO
Sous-Sol - -180	1. Flocages, Calorifugeages, Faux plafonds - Flocages, Calorifugeages, Faux plafonds	Flocages	Absence d'amiante (Sur anciennes analyses)

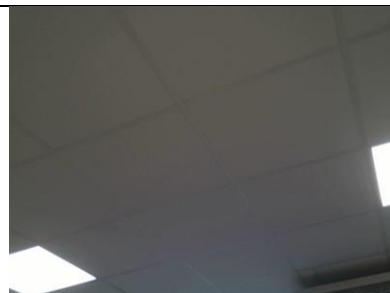
Rez de chaussée - 020	1. Flocages, Calorifugeages, Faux plafonds - Flocages, Calorifugeages, Faux plafonds	Faux plafonds	Absence d'amiante (Sur marquage du matériau)

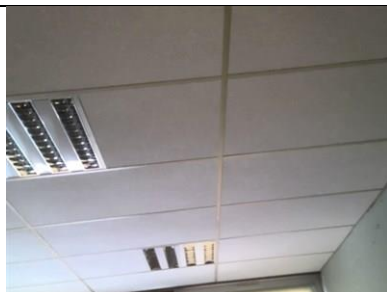
Rez de chaussée - 031	1. Flocages, Calorifugeages, Faux plafonds - Flocages, Calorifugeages, Faux plafonds	Faux plafonds	Absence d'amiante (Sur anciennes analyses)

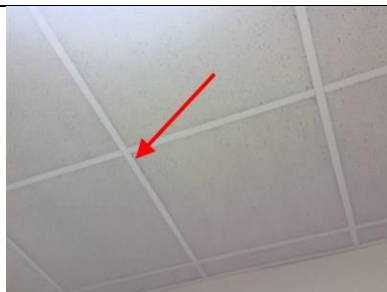
1er étage - 104	1. Flocages, Calorifugeages, Faux plafonds - Flocages, Calorifugeages, Faux plafonds	Faux plafonds	Absence d'amiante (Après analyse en laboratoire)

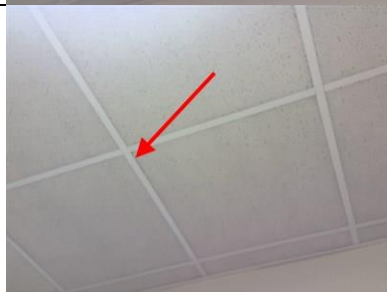
1er étage - 106	1. Flocages, Calorifugeages, Faux plafonds - Flocages, Calorifugeages, Faux plafonds	Faux plafonds	Absence d'amiante (Après analyse en laboratoire)

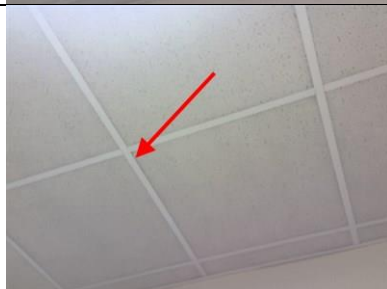
1er étage - 108	1. Flocages, Calorifugeages, Faux plafonds - Flocages, Calorifugeages, Faux plafonds	Faux plafonds	Absence d'amiante (Après analyse en laboratoire)

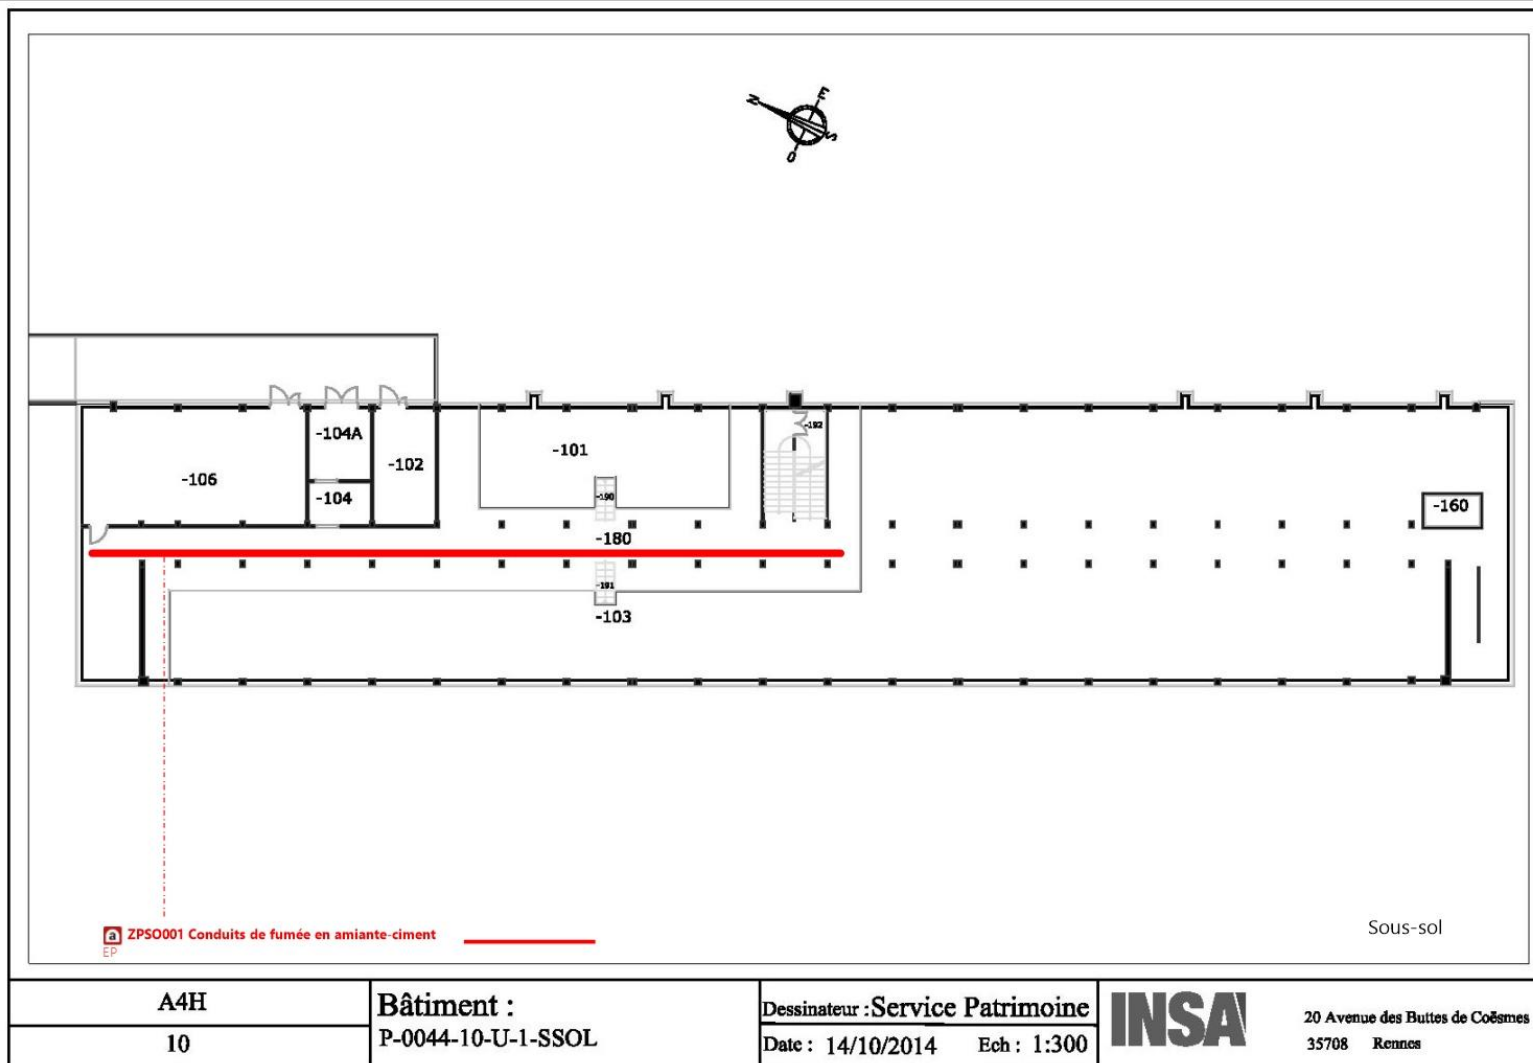
Planche de repérage des matériaux et produits amiantés
Affaire	MA2405093733
Opération	MONNIER hugo
Site	20 avenue des Buttes de Coesmes (10) 35700 RENNES
Date de réalisation	26/07/2024
Matériaux et produits contenant de l'amiante

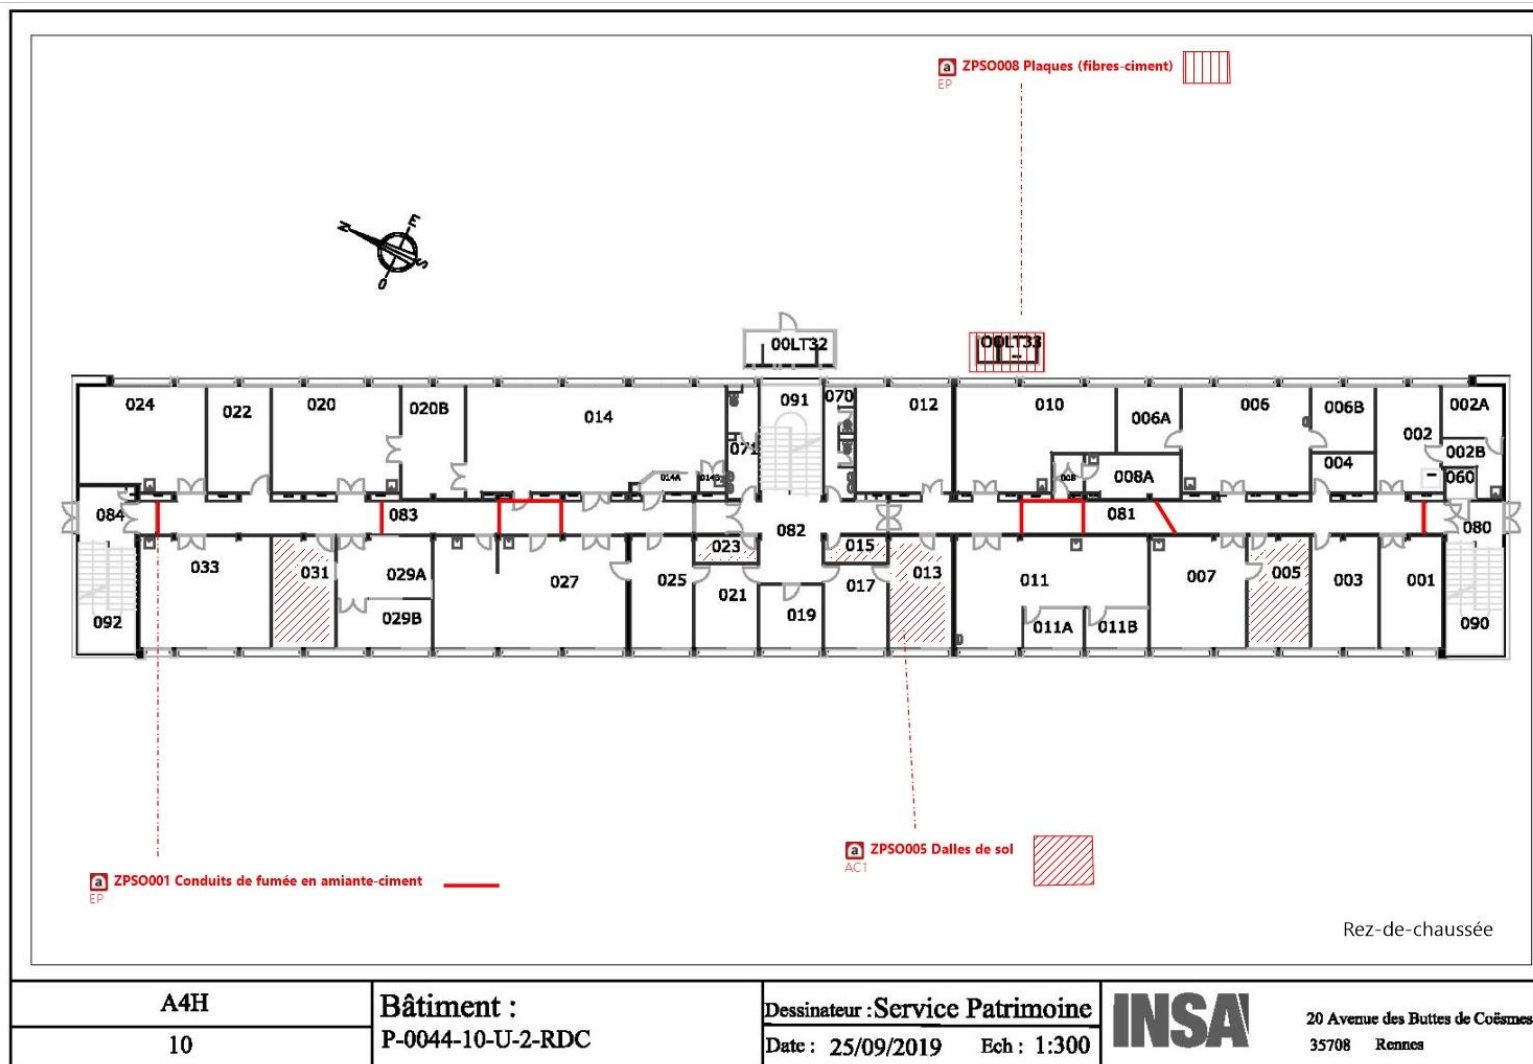
Planche de repérage des matériaux et produits amiantés
Affaire	MA2405093733
Opération	MONNIER hugo
Site	20 avenue des Buttes de Coesmes (10) 35700 RENNES
Date de réalisation	26/07/2024
Matériaux et produits contenant de l'amiante

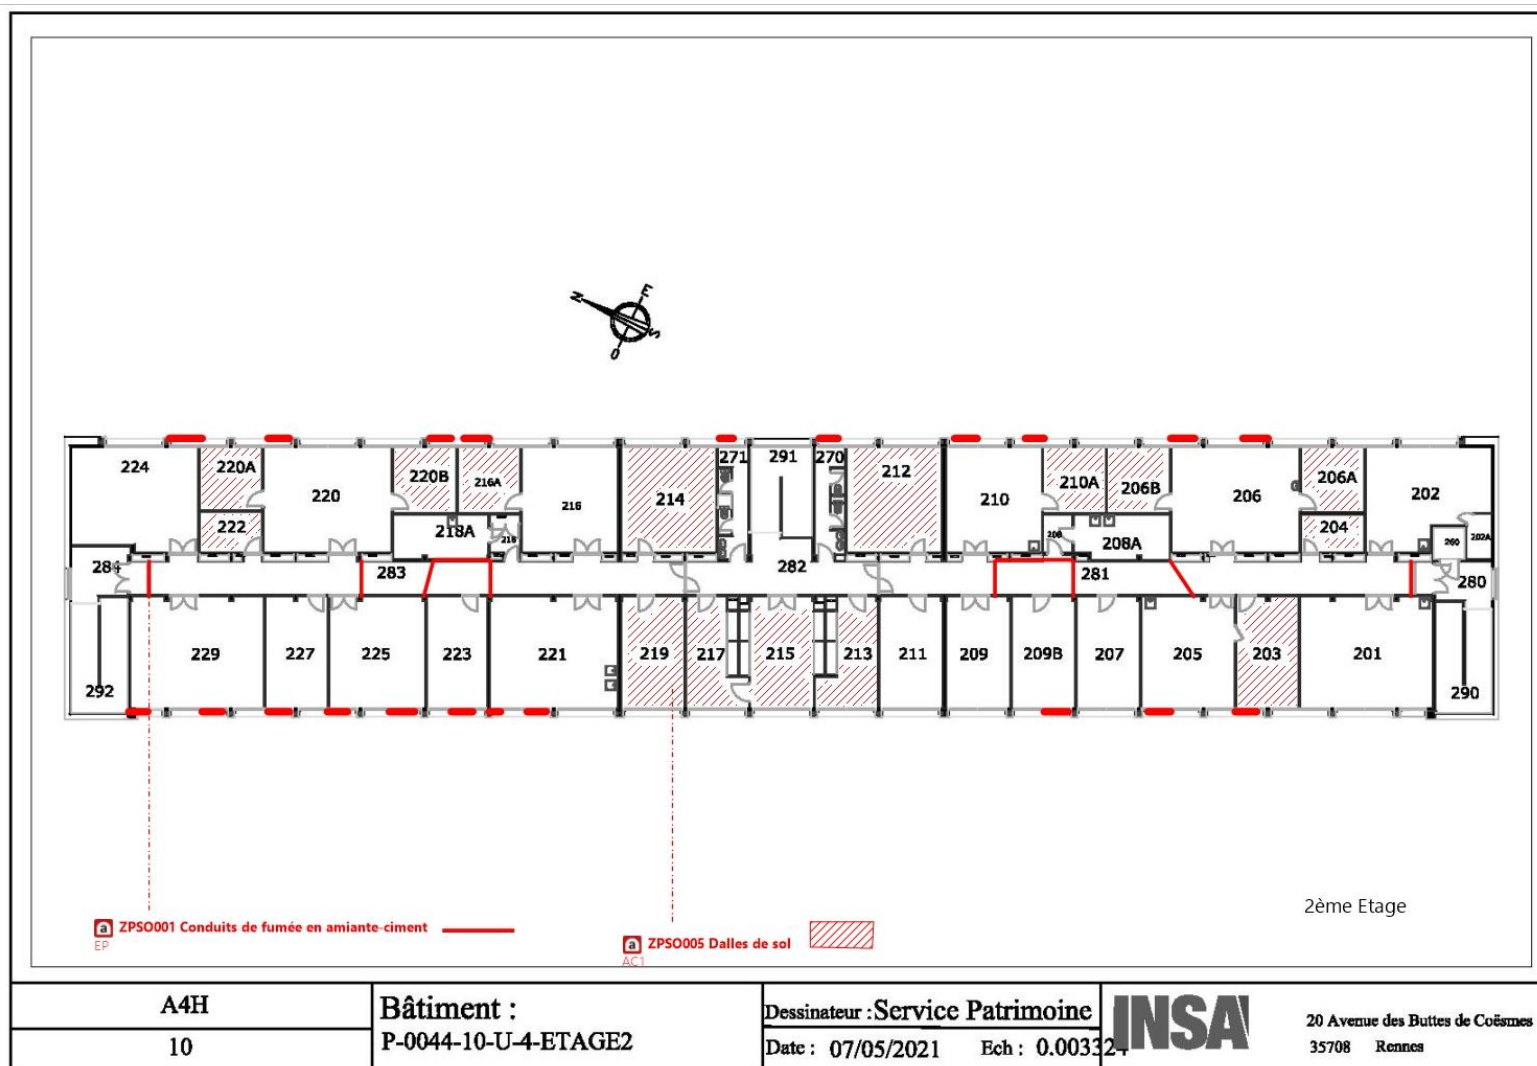
Planche de repérage des matériaux et produits amiantés
Affaire	MA2405093733
Opération	MONNIER hugo
Site	20 avenue des Buttes de Coesmes (10) 35700 RENNES
Date de réalisation	26/07/2024
Matériaux et produits contenant de l'amiante

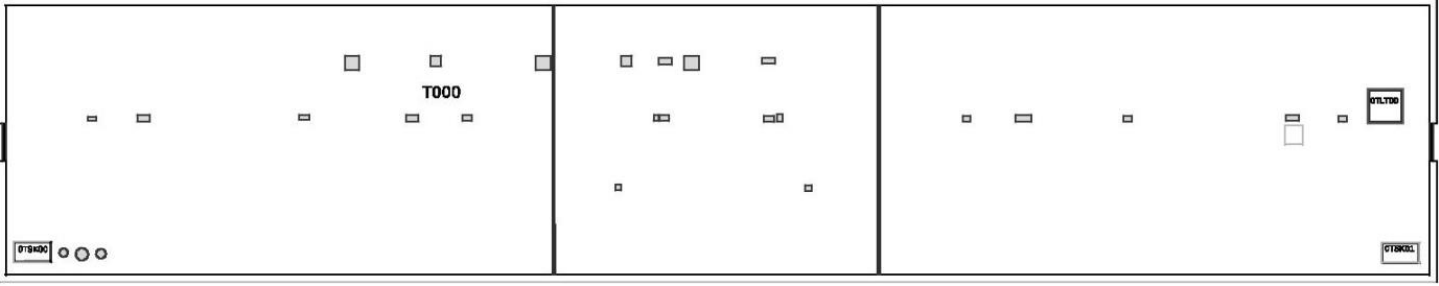
A4H	Bâtiment :	Dessinateur : Service Patrimoine	INSA
10	P-0044-10-U-5-TERRASSE	Date : 06/01/2020 Ech : 1:300	20 Avenue des Buttes de Coësmes 35708 Rennes

Toiture

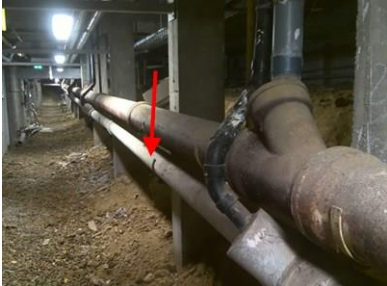
LOCALISATION	COMPOSANT DE LA DESCRIPTION	DESCRIPTION	CONCLUSION (JUSTIFICATION)	ETAT DE CONSERVATION	PHOTO
Sous-Sol - -180	4. Eléments extérieurs - Conduits en toiture et façade	Conduits de fumée en amiante-ciment	Présence d'amiante (Sur jugement de l'opérateur)	EP (Z-III-RF)

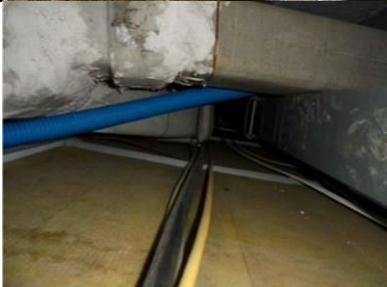
Rez de chaussée - 081	4. Eléments extérieurs - Conduits en toiture et façade	Conduits de fumée en amiante-ciment	Présence d'amiante (Sur jugement de l'opérateur)	EP (Z-III-RF)

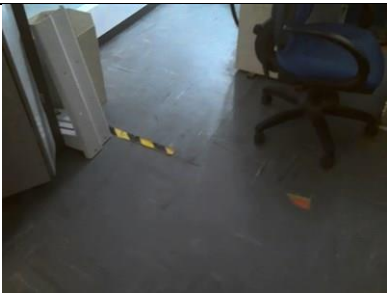
Rez de chaussée - 023	2. Planchers et plafonds - Planchers	Dalles de sol	Présence d'amiante (Sur anciennes analyses)	AC1 (Z-II-RM)	
Rez de chaussée - 031	2. Planchers et plafonds - Planchers	Dalles de sol	Présence d'amiante (Sur anciennes analyses)	AC1 (Z-II-RM)

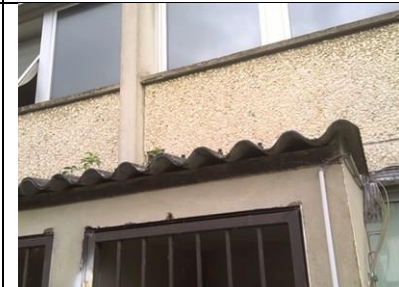
Rez de chaussée - 00LT33	4. Eléments extérieurs - Toitures	Plaques (fibres-ciment)	Présence d'amiante (Sur jugement de l'opérateur)	EP (Z-III-RF)

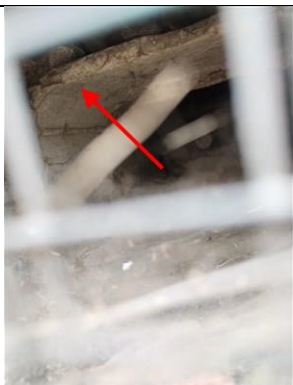
Exterieur - Façade	4. Eléments extérieurs - Conduits en toiture et façade	Conduits de fumée en amiante-ciment	Présence d'amiante (Sur jugement de l'opérateur)	EP (Z-II-RF)

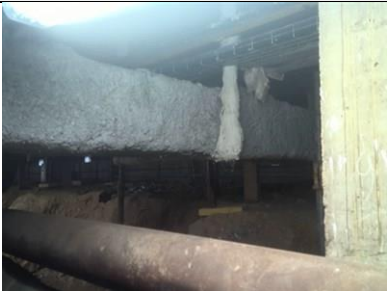
LOCALISATION	COMPOSANT DE LA DESCRIPTION	DESCRIPTION	CONCLUSION (JUSTIFICATION)	ETAT DE CONSERVATION	PHOTO
Sous-Sol - -180	1. Flocages, Calorifugeages, Faux plafonds - Flocages, Calorifugeages, Faux plafonds	Flocages	Absence d'amiante (Sur anciennes analyses)

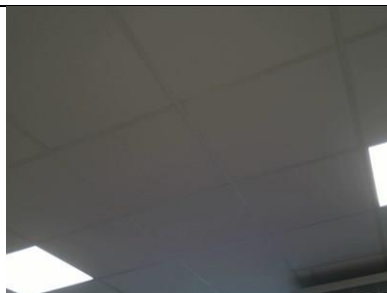
Rez de chaussée - 020	1. Flocages, Calorifugeages, Faux plafonds - Flocages, Calorifugeages, Faux plafonds	Faux plafonds	Absence d'amiante (Sur marquage du matériau)

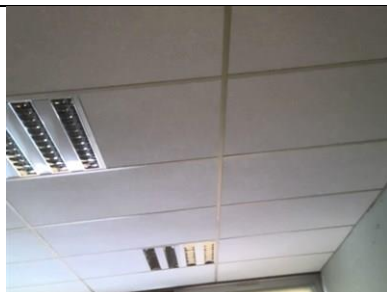
Rez de chaussée - 031	1. Flocages, Calorifugeages, Faux plafonds - Flocages, Calorifugeages, Faux plafonds	Faux plafonds	Absence d'amiante (Sur anciennes analyses)

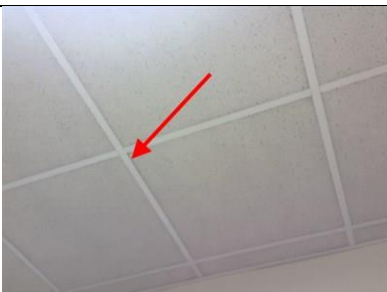
1er étage - 106	1. Flocages, Calorifugeages, Faux plafonds - Flocages, Calorifugeages, Faux plafonds	Faux plafonds	Absence d'amiante (Après analyse en laboratoire)

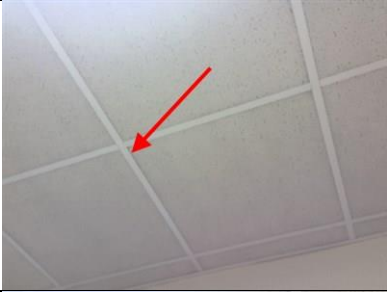
1er étage - 108	1. Flocages, Calorifugeages, Faux plafonds - Flocages, Calorifugeages, Faux plafonds	Faux plafonds	Absence d'amiante (Après analyse en laboratoire)
