Dossier de diagnostics techniques

Rapport de mission de repérage des matériaux et produits contenant de l'amiante avant réalisation de travaux

Référence AMITRAV-E6910683-2501 14 avril 2025

Bien	Autre
Adresse	20 AV DES BUTTES DE COESMES CS 70839 35708 RENNES CEDEX 7
Propriétaire	INSTITUT NATIONAL SCIENCES APPLIQUEES — INSA DE RENNES 20 Avenue Des Buttes de Coesmes 35700 RENNES
Demandeur	INSTITUT NATIONAL SCIENCES APPLIQUEES — INSA DE RENNES 20 Avenue Des Buttes de Coesmes 35700 RENNES

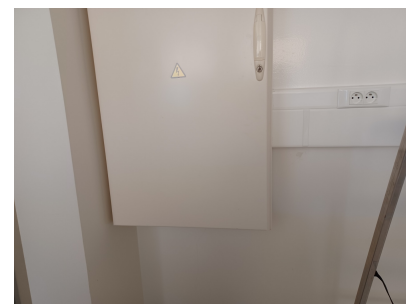
Prélèvement P002
Pièce ETAGE 1 - 107
Localisation Tous les murs
Matériaux Enduits à base de plâtre ou ciment projetés, lissés ou talochés, Peinture
Date 8 avril 2025
Résultat Absence d'amiante
Commentaire

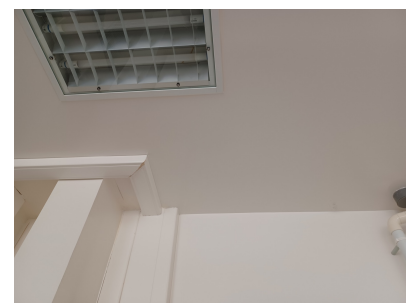
Prélèvement P003
Pièce ETAGE 1 - 107
Localisation Plafond
Matériaux Enduits à base de plâtre ou ciment projetés, lissés ou talochés, Peinture
Date 8 avril 2025
Résultat Absence d'amiante
Commentaire

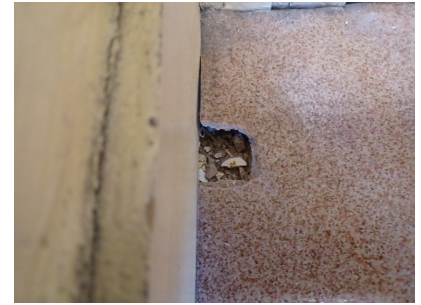
Prélèvement P005
Pièce ETAGE 1 - 110
Localisation Sol
Matériaux Carrelage, Colles et joints de carrelage
Date 8 avril 2025
Résultat Absence d'amiante
Commentaire

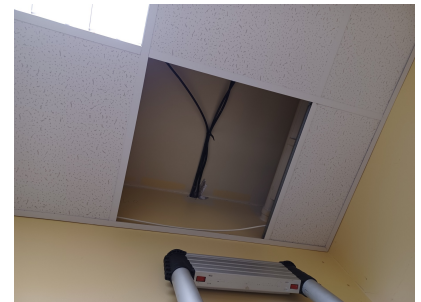
Prélèvement P007
Pièce ETAGE 1 - 110
Localisation Plafond
Matériaux Enduits à base de plâtre ou ciment projetés, lissés ou talochés
Date 8 avril 2025
Résultat Absence d'amiante
Commentaire

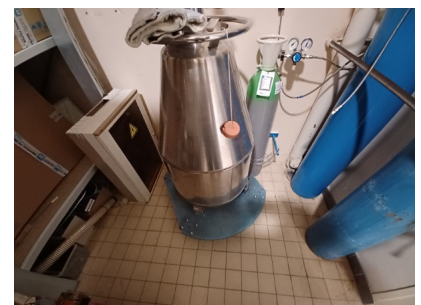
Prélèvement P008
Pièce ETAGE 1 - 112A
Localisation Sol
Matériaux Colles et joints de carrelage
Date 8 avril 2025
Résultat Absence d'amiante
Commentaire

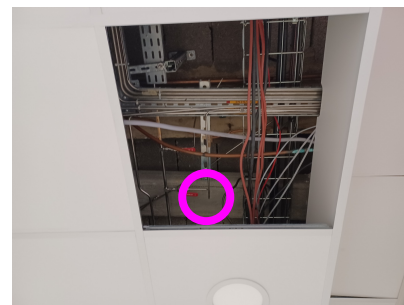
Par décision de l'opérateur

Pièce ETAGE 1 - 181 Dégagement

Localisation Conduit fibrociment dans le plénum

Matériaux Conduits en fibre-ciment

Résultat Présence d'amiante

Il conviendra de limiter autant que possible les interventions sur les matériaux et produits contenant de l'amiante qui ont été repérés et de faire appel aux professionnels qualifiés notamment dans le cas de retrait ou de confinement de ce type de matériau ou produit.

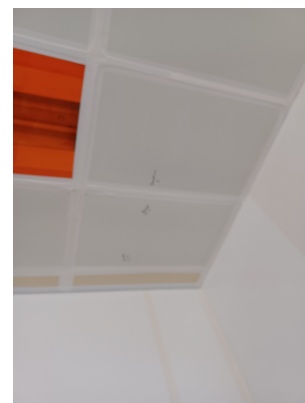
Pièce ETAGE 1 - 109

Localisation Plafond

Matériaux PVC

Résultat Absence d'amiante

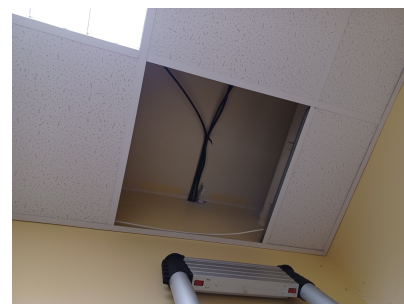
Pièce ETAGE 1 - 110

Localisation Faux-Plafond

Matériaux Panneaux et plaques

Résultat Absence d'amiante

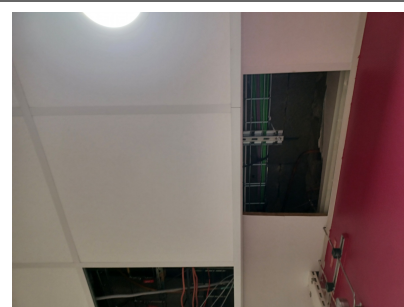
Pièce ETAGE 1 - 181 Dégagement

Localisation Plafond

Matériaux Panneaux et plaques

Résultat Absence d'amiante

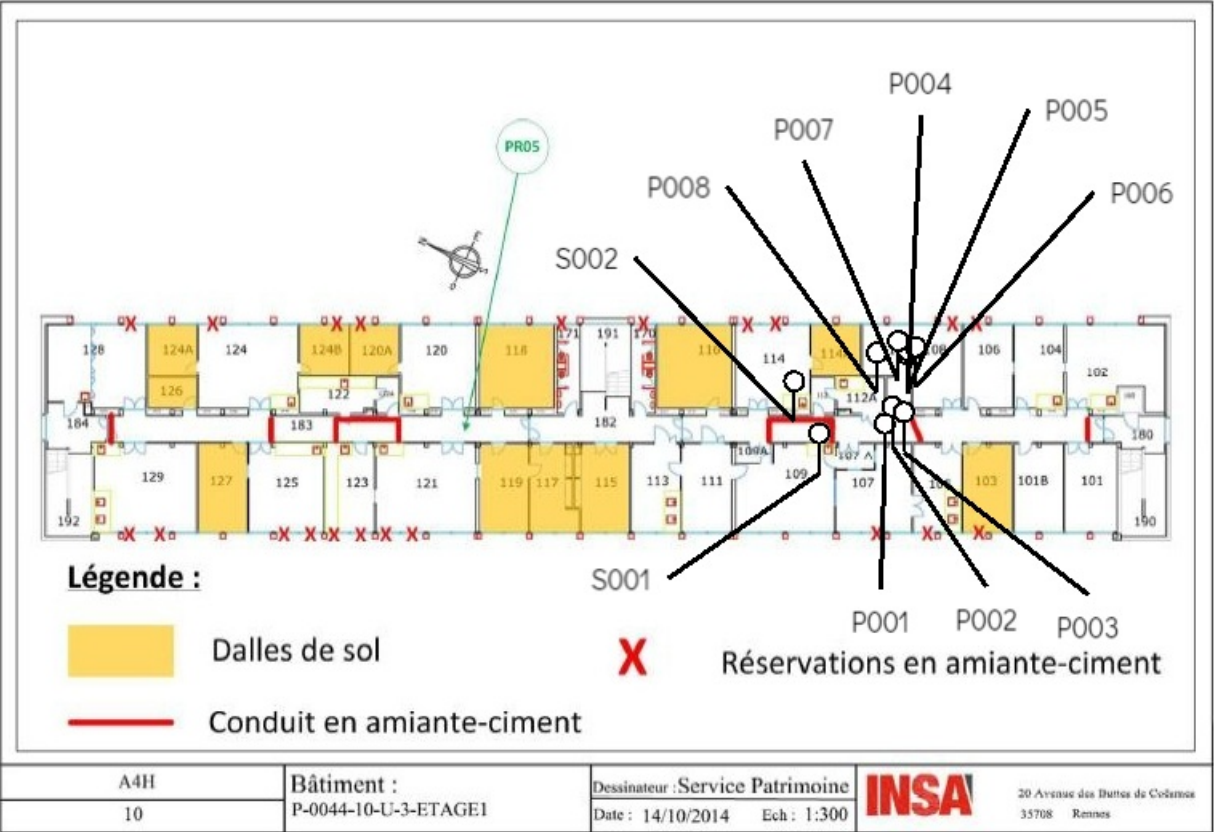
Planche de repérage usuel			1/1
ETAGE 1			
Référence	AMITRAV-E6910683-2501		Version 1
Origine	Dekra diagnostic / ANNE LE MERO		
Adresse	20 AV DES BUTTES DE COESMES CS 70839 35708 RENNES CEDEX 7

Par décision
<div>a</div> Conduits en fibre-ciment 181 Dégagement Conduit fibrociment dans le plénum
Prélèvements
P001 107 Sol Carrelage, Colles non bitumineuses, Ragréages, Sol PVC
P002 107 Tous les murs Enduits à base de plâtre ou ciment projetés, lissés ou talochés, Peinture
P003 107 Plafond Enduits à base de plâtre ou ciment projetés, lissés ou talochés, Peinture
P004 110 Sol Carrelage, Colles et joints de carrelage, Colles non bitumineuses, Ragréages, Sol PVC
P005 110 Sol Carrelage, Colles et joints de carrelage, Colles non bitumineuses, Ragréages, Sol PVC
P006 110 Tous les murs Enduits à base de plâtre ou ciment projetés, lissés ou talochés, Peinture
P007 110 Plafond Enduits à base de plâtre ou ciment projetés, lissés ou talochés
P008 112A Sol Colles et joints de carrelage
Sondages
S001 109 Plafond
S002 181 Dégagement Conduit fibrociment dans le plénum
