**Rapport de repérage des matériaux et produits des listes  
A et B de l'annexe 13-9 du Code de Santé Publique à  
intégrer au Dossier technique amiante**

**RAPPORT N° 29858 DTA Mesure Physique**

Mesures Physiques  
12 rue de la fonderie  
71200 LE CREUSOT

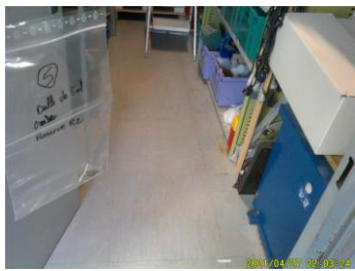
PRELEVEMENT : P005		
Nom du client	Numéro de dossier	Pièce ou local
IUT Le Creusot	A533798791.4 Mesure Physique	RDC - Réserve R2
Matériau	Date de prélèvement	Nom de l'opérateur
Dalles de sol grise claire 50*50 - Peinture	29/04/2021	CLAVERIE Jean Charles
Localisation		
Revêtements de sols		
Résultat amiante		
Absence d'amiante		
DESCRIPTION DU PRELEVEMENT :		
<b>Objet :</b> Dalles de sol grise / Peinture

DETAIL DES COUCHES DU PRELEVEMENT :		
Référence Couche	Description visuelle	Epaisseur (cm)
13454619-005-1	Dalle, semi-dur, beige	0
13454619-005-2	Colle, souple, beige	0
DETAIL DES RESULTATS :		
Référence Couche	PV analyse Amiante	Conclusion amiante
13454619-005-1		Fibres d'amiante non détectées
13454619-005-2		Fibres d'amiante non détectées

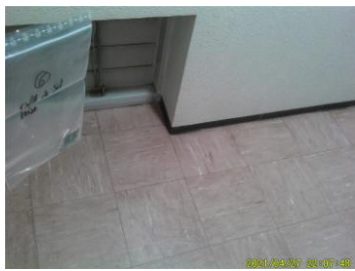
PRELEVEMENT : P006		
Nom du client	Numéro de dossier	Pièce ou local
IUT Le Creusot	A533798791.4 Mesure Physique	RDC - Galeries
Matériau	Date de prélèvement	Nom de l'opérateur
Dalles de sol grise foncée - Peinture	29/04/2021	CLAVERIE Jean Charles
Localisation		
Revêtements de sols		
Résultat amiante		
Absence d'amiante		
DESCRIPTION DU PRELEVEMENT :		
<b>Objet :</b> Dalles de sol grise foncée / Peinture

DETAIL DES COUCHES DU PRELEVEMENT :		
Référence Couche	Description visuelle	Epaisseur (cm)
13454619-006-1	Dalle, souple, marron; matériau, souple, noir	0
DETAIL DES RESULTATS :		
Référence Couche	PV analyse Amiante	Conclusion amiante
13454619-006-1		Fibres d'amiante non détectées

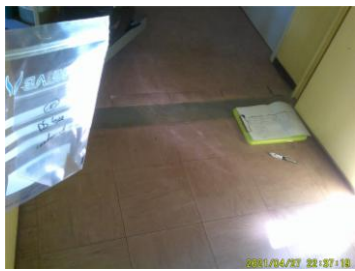
PRELEVEMENT : P010		
Nom du client	Numéro de dossier	Pièce ou local
IUT Le Creusot	A533798791.4 Mesure Physique	R+1 - Galerie
Matériau	Date de prélèvement	Nom de l'opérateur
Dalles de sol mauve - Peinture	29/04/2021	CLAVERIE Jean Charles
Localisation		
Revêtements de sols		
Résultat amiante		
Absence d'amiante		
DESCRIPTION DU PRELEVEMENT :		
<b>Objet :</b> Dalles de sol / Peinture

DETAIL DES COUCHES DU PRELEVEMENT :		
Référence Couche	Description visuelle	Epaisseur (cm)
13454619-010-1	matériau de type "peinture", gris; Dalle, souple, marron	0
DETAIL DES RESULTATS :		
Référence Couche	PV analyse Amiante	Conclusion amiante
13454619-010-1		Fibres d'amiante non détectées

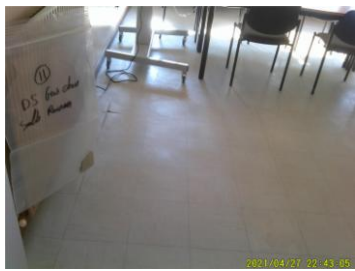
PRELEVEMENT : P011		
Nom du client	Numéro de dossier	Pièce ou local
IUT Le Creusot	A533798791.4 Mesure Physique	R+1 - salle de reunion
Matériau	Date de prélèvement	Nom de l'opérateur
Dalles de sol gris clair petite - Peinture	29/04/2021	CLAVIERIE Jean Charles
Localisation		
Revêtements de sols		
Résultat amiante		
Absence d'amiante		
DESCRIPTION DU PRELEVEMENT :		
<b>Objet :</b> Dalles de sol

DETAIL DES COUCHES DU PRELEVEMENT :		
Référence Couche	Description visuelle	Epaisseur (cm)
13454619-011-1	matériau de type "peinture", beige; Colle, beige	0
13454619-011-2	Dalle, souple, gris	0
DETAIL DES RESULTATS :		
Référence Couche	PV analyse Amiante	Conclusion amiante
13454619-011-1		Fibres d'amiante non détectées
13454619-011-2		Fibres d'amiante non détectées

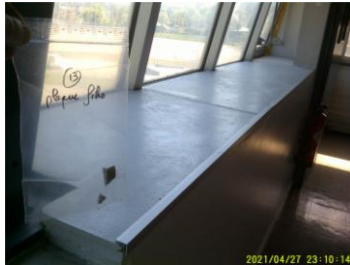
PRELEVEMENT : P013		
Nom du client	Numéro de dossier	Pièce ou local
IUT Le Creusot	A533798791.4 Mesure Physique	R+2 - galeries
Matériau	Date de prélèvement	Nom de l'opérateur
Appuis de fenêtres intérieur en fibres-ciment	29/04/2021	CLAVERIE Jean Charles
Localisation		
Façades lourdes y compris poteaux		
Résultat amiante		
Absence d'amiante		
DESCRIPTION DU PRELEVEMENT :		
<b>Objet :</b> Appuis de fenêtres intérieur en fibres-ciment

DETAIL DES COUCHES DU PRELEVEMENT :		
Référence Couche	Description visuelle	Epaisseur (cm)
13454619-013-1	matériau, dur, gris; matériau de type "peinture", beige	0
DETAIL DES RESULTATS :		
Référence Couche	PV analyse Amiante	Conclusion amiante
13454619-013-1		Fibres d'amiante non détectées

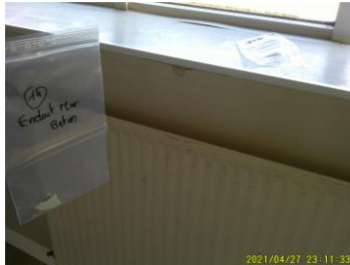
PRELEVEMENT : P014		
Nom du client	Numéro de dossier	Pièce ou local
IUT Le Creusot	A533798791.4 Mesure Physique	R+2 - galeries
Matériau	Date de prélèvement	Nom de l'opérateur
Enduits à base de plâtre ou ciment projetés, lissés ou talochés - Peinture	29/04/2021	CLAVERIE Jean Charles
Localisation		
Murs maçonnés		
Résultat amiante		
Absence d'amiante		
DESCRIPTION DU PRELEVEMENT :		
<b>Objet :</b> Enduits à base de plâtre ou ciment projetés, lissés ou talochés / Peinture

DETAIL DES COUCHES DU PRELEVEMENT :		
Référence Couche	Description visuelle	Epaisseur (cm)
13454619-014-1	matériau de type "peinture", beige; Enduit, cassant, gris	0
DETAIL DES RESULTATS :		
Référence Couche	PV analyse Amiante	Conclusion amiante
13454619-014-1		Fibres d'amiante non détectées

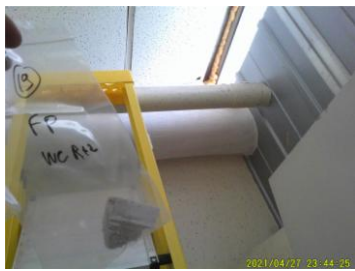
PRELEVEMENT : P019		
Nom du client	Numéro de dossier	Pièce ou local
IUT Le Creusot	A533798791.4 Mesure Physique	R+2 - Sanitaires
Matériau	Date de prélèvement	Nom de l'opérateur
Panneaux et plaques - Peinture	29/04/2021	CLAVIERIE Jean Charles
Localisation		
Faux plafonds		
Résultat amiante		
Absence d'amiante		
DESCRIPTION DU PRELEVEMENT :		
<b>Objet :</b> Panneaux et plaques / Peinture

DETAIL DES COUCHES DU PRELEVEMENT :		
Référence Couche	Description visuelle	Epaisseur (cm)
13454619-019-1	matériau, compact, fibreux, beige; Enduit, blanc(he)	0
DETAIL DES RESULTATS :		
Référence Couche	PV analyse Amiante	Conclusion amiante
13454619-019-1		Fibres d'amiante non détectées

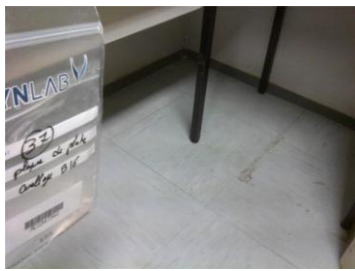
PRELEVEMENT : P023		
<b>Nom du client</b>	<b>Numéro de dossier</b>	<b>Pièce ou local</b>
IUT Le Creusot	A533798791.4 Mesure Physique	R+2 - Bureau B16
<b>Matériau</b>	<b>Date de prélèvement</b>	<b>Nom de l'opérateur</b>
Dalles de sol grise grande	29/04/2021	CLAVERIE Jean Charles
<b>Localisation</b>		
Revêtements de sols		
<b>Résultat amiante</b>		
Absence d'amiante		
<b>DESCRIPTION DU PRELEVEMENT :</b>		
<b>Objet :</b> Dalles de sol grise grande

<b>DETAIL DES COUCHES DU PRELEVEMENT :</b>		
<b>Référence Couche</b>	<b>Description visuelle</b>	<b>Epaisseur (cm)</b>
13503567-001-1	Dalle, souple, fibreux, gris	0
13503567-001-2	Colle, souple, beige; matériau, cassant, gris	0
<b>DETAIL DES RESULTATS :</b>		
<b>Référence Couche</b>	<b>PV analyse Amiante</b>	<b>Conclusion amiante</b>
13503567-001-1		Fibres d'amiante non détectées
13503567-001-2		Fibres d'amiante non détectées

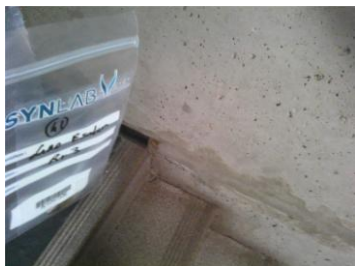
PRELEVEMENT : P041		
Nom du client	Numéro de dossier	Pièce ou local
IUT Le Creusot	A533798791.4 Mesure Physique	R+2 - Escalier
Matériau	Date de prélèvement	Nom de l'opérateur
Sol Vinyle Anti dérapant	29/04/2021	CLAVERIE Jean Charles
Localisation		
Revêtements de sols		
Résultat amiante		
Absence d'amiante		
DESCRIPTION DU PRELEVEMENT :		
<b>Objet :</b> Sol Vinyle Anti dérapant

DETAIL DES COUCHES DU PRELEVEMENT :		
Référence Couche	Description visuelle	Epaisseur (cm)
13503567-019-1	Dalle, souple, fibreux, beige	0
13503567-019-2	Colle, souple, beige; matériau, cassant, gris	0
DETAIL DES RESULTATS :		
Référence Couche	PV analyse Amiante	Conclusion amiante
13503567-019-1		Fibres d'amiante non détectées
13503567-019-2		Fibres d'amiante non détectées

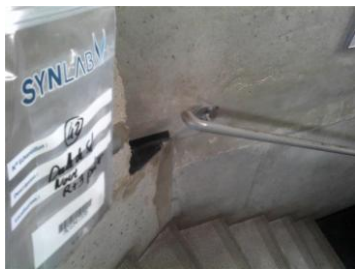
PRELEVEMENT : P042		
Nom du client	Numéro de dossier	Pièce ou local
IUT Le Creusot	A533798791.4 Mesure Physique	R+2 - Escalier
Matériau	Date de prélèvement	Nom de l'opérateur
Dalles de sol noire palier	29/04/2021	CLAVIERIE Jean Charles
Localisation		
Revêtements de sols		
Résultat amiante		
Absence d'amiante		
DESCRIPTION DU PRELEVEMENT :		
<b>Objet :</b> Dalles de sol noire palier

DETAIL DES COUCHES DU PRELEVEMENT :		
Référence Couche	Description visuelle	Epaisseur (cm)
13503567-020-1	Dalle, semi-dur, noir	0
13503567-020-2	Colle, souple, beige; matériau, cassant, gris	0
DETAIL DES RESULTATS :		
Référence Couche	PV analyse Amiante	Conclusion amiante
13503567-020-1		Fibres d'amiante non détectées
13503567-020-2		Fibres d'amiante non détectées

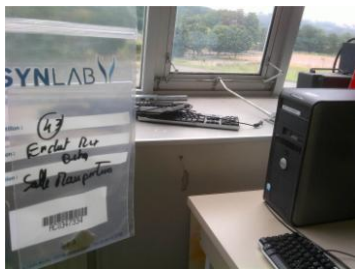
PRELEVEMENT : P043		
Nom du client	Numéro de dossier	Pièce ou local
IUT Le Creusot	A533798791.4 Mesure Physique	R+1 - Salle maupertuis
Matériau	Date de prélèvement	Nom de l'opérateur
Enduits de ragréage, débullage, lissage	29/04/2021	CLAVERIE Jean Charles
Localisation		
Murs et cloisons maçonnés		
Résultat amiante		
Absence d'amiante		
DESCRIPTION DU PRELEVEMENT :		
<b>Objet :</b> Enduits de ragréage, débullage, lissage

DETAIL DES COUCHES DU PRELEVEMENT :		
Référence Couche	Description visuelle	Epaisseur (cm)
13503567-021-1	Enduit, cassant, rose; matériau, dur, gris	0
DETAIL DES RESULTATS :		
Référence Couche	PV analyse Amiante	Conclusion amiante
13503567-021-1		Fibres d'amiante non détectées

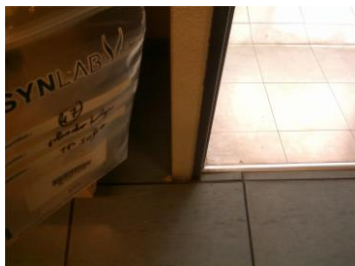
PRELEVEMENT : P047		
Nom du client	Numéro de dossier	Pièce ou local
IUT Le Creusot	A533798791.4 Mesure Physique	R+1 - Salle pascal
Matériau	Date de prélèvement	Nom de l'opérateur
Dalles de sol plancher technique	29/04/2021	CLAVERIE Jean Charles
Localisation		
Revêtements de sols		
Résultat amiante		
Absence d'amiante		
DESCRIPTION DU PRELEVEMENT :		
<b>Objet :</b> Dalles de sol plancher technique

DETAIL DES COUCHES DU PRELEVEMENT :		
Référence Couche	Description visuelle	Epaisseur (cm)
13503567-025-1	Dalle, semi-dur, bleu	0
DETAIL DES RESULTATS :		
Référence Couche	PV analyse Amiante	Conclusion amiante
13503567-025-1		Fibres d'amiante non détectées

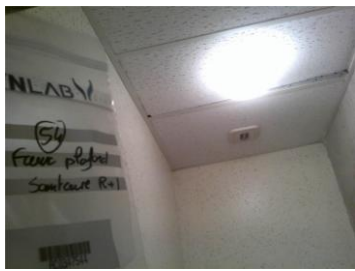
PRELEVEMENT : P054		
Nom du client	Numéro de dossier	Pièce ou local
IUT Le Creusot	A533798791.4 Mesure Physique	R+1 - Sanitaires n°1
Matériau	Date de prélèvement	Nom de l'opérateur
Panneaux et plaques	29/04/2021	CLAVERIE Jean Charles
Localisation		
Faux plafonds		
Résultat amiante		
Absence d'amiante		
DESCRIPTION DU PRELEVEMENT :		
<b>Objet :</b> Panneaux et plaques

DETAIL DES COUCHES DU PRELEVEMENT :		
Référence Couche	Description visuelle	Epaisseur (cm)
13503567-032-1	matériau, compact, fibreux, beige; Enduit, cassant, blanc(he)	0
DETAIL DES RESULTATS :		
Référence Couche	PV analyse Amiante	Conclusion amiante
13503567-032-1		Fibres d'amiante non détectées

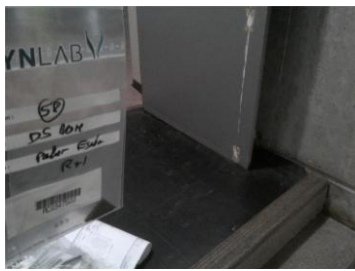
PRELEVEMENT : P058		
Nom du client	Numéro de dossier	Pièce ou local
IUT Le Creusot	A533798791.4 Mesure Physique	R+1 - Escalier
Matériau	Date de prélèvement	Nom de l'opérateur
Dalles de sol noire	29/04/2021	CLAVERIE Jean Charles
Localisation		
Revêtements de sols		
Résultat amiante		
Absence d'amiante		
DESCRIPTION DU PRELEVEMENT :		
<b>Objet :</b> Dalles de sol noire

DETAIL DES COUCHES DU PRELEVEMENT :		
Référence Couche	Description visuelle	Epaisseur (cm)
13503567-036-1	Dalle, semi-dur, noir	0
DETAIL DES RESULTATS :		
Référence Couche	PV analyse Amiante	Conclusion amiante
13503567-036-1		Fibres d'amiante non détectées

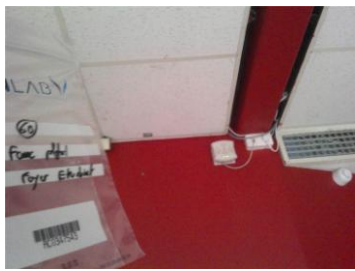
PRELEVEMENT : P060		
Nom du client	Numéro de dossier	Pièce ou local
IUT Le Creusot	A533798791.4 Mesure Physique	RDC - Foyer étudiants
Matériau	Date de prélèvement	Nom de l'opérateur
Panneaux et plaques	29/04/2021	CLAVERIE Jean Charles
Localisation		
Faux plafonds		
Résultat amiante		
Absence d'amiante		
DESCRIPTION DU PRELEVEMENT :		
<b>Objet :</b> Panneaux et plaques

DETAIL DES COUCHES DU PRELEVEMENT :		
Référence Couche	Description visuelle	Epaisseur (cm)
13503567-038-1	matériau, compact, fibreux, beige; Enduit, blanc(he)	0
DETAIL DES RESULTATS :		
Référence Couche	PV analyse Amiante	Conclusion amiante
13503567-038-1		Fibres d'amiante non détectées

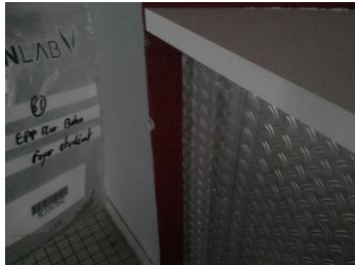
PRELEVEMENT : P061		
<b>Nom du client</b>	<b>Numéro de dossier</b>	<b>Pièce ou local</b>
IUT Le Creusot	A533798791.4 Mesure Physique	RDC - Foyer étudiants
<b>Matériau</b>	<b>Date de prélèvement</b>	<b>Nom de l'opérateur</b>
Enduits à base de plâtre ou ciment projetés, lissés ou talochés - Peinture	29/04/2021	CLAVERIE Jean Charles
<b>Localisation</b>		
Murs et cloisons maçonnés		
<b>Résultat amiante</b>		
Absence d'amiante		
<b>DESCRIPTION DU PRELEVEMENT :</b>		
<b>Objet :</b> Enduits à base de plâtre ou ciment projetés, lissés ou talochés / Peinture

<b>DETAIL DES COUCHES DU PRELEVEMENT :</b>		
<b>Référence Couche</b>	<b>Description visuelle</b>	<b>Epaisseur (cm)</b>
13503567-039-1	matériau de type "peinture", gris; Enduit, blanc(he); matériau, gris	0
<b>DETAIL DES RESULTATS :</b>		
<b>Référence Couche</b>	<b>PV analyse Amiante</b>	<b>Conclusion amiante</b>
13503567-039-1		Fibres d'amiante non détectées

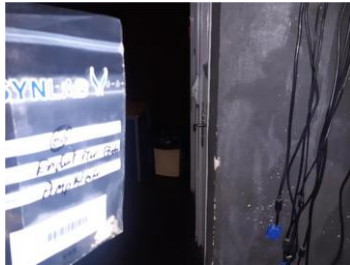
PRELEVEMENT : P066		
<b>Nom du client</b>	<b>Numéro de dossier</b>	<b>Pièce ou local</b>
IUT Le Creusot	A533798791.4 Mesure Physique	RDC - Amphithéâtre
<b>Matériau</b>	<b>Date de prélèvement</b>	<b>Nom de l'opérateur</b>
Enduits à base de plâtre ou ciment projetés, lissés ou talochés - Peinture	29/04/2021	CLAVERIE Jean Charles
<b>Localisation</b>		
Murs et cloisons maçonnés		
<b>Résultat amiante</b>		
Absence d'amiante		
<b>DESCRIPTION DU PRELEVEMENT :</b>		
<b>Objet :</b> Enduits à base de plâtre ou ciment projetés, lissés ou talochés / Peinture

<b>DETAIL DES COUCHES DU PRELEVEMENT :</b>		
<b>Référence Couche</b>	<b>Description visuelle</b>	<b>Epaisseur (cm)</b>
13503567-044-1	matériau de type "peinture", blanc(he); Enduit, beige; matériau, dur, gris	0
<b>DETAIL DES RESULTATS :</b>		
<b>Référence Couche</b>	<b>PV analyse Amiante</b>	<b>Conclusion amiante</b>
13503567-044-1		Fibres d'amiante non détectées

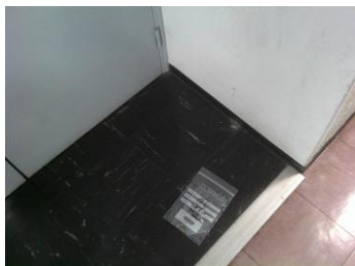
PRELEVEMENT : P074		
Nom du client	Numéro de dossier	Pièce ou local
IUT Le Creusot	A533798791.4 Mesure Physique	RDC - Galeries
Matériau	Date de prélèvement	Nom de l'opérateur
Dalles de sol ( contre analyse du DTA)	29/04/2021	CLAVERIE Jean Charles
Localisation		
Revêtements de sols		
Résultat amiante		
Absence d'amiante		
DESCRIPTION DU PRELEVEMENT :		
<b>Objet :</b> Dalles de sol

DETAIL DES COUCHES DU PRELEVEMENT :		
Référence Couche	Description visuelle	Epaisseur (cm)
13522253-001-1	Dalle, semi-dur, noir	0
DETAIL DES RESULTATS :		
Référence Couche	PV analyse Amiante	Conclusion amiante
13522253-001-1		Fibres d'amiante non détectées
