RAPPORT DE REPERAGE DES MATÉRIAUX ET PRODUITS CONTENANT DE L'AMIANTE A INTEGRER AU DOSSIER TECHNIQUE AMIANTE

ADRESSE DU BIEN	H1 8 rue du général Margueritte - 44000 NANTES		
TYPE DE BIEN		RÉFÉRENCES CADASTRALES	Non renseigné
DÉSIGNATIONS DES LOTS	Non renseigné	DATE DU PERMIS DE CONSTRUIRE	<1997
LOTS ANNEXES	Aucun lot annexe

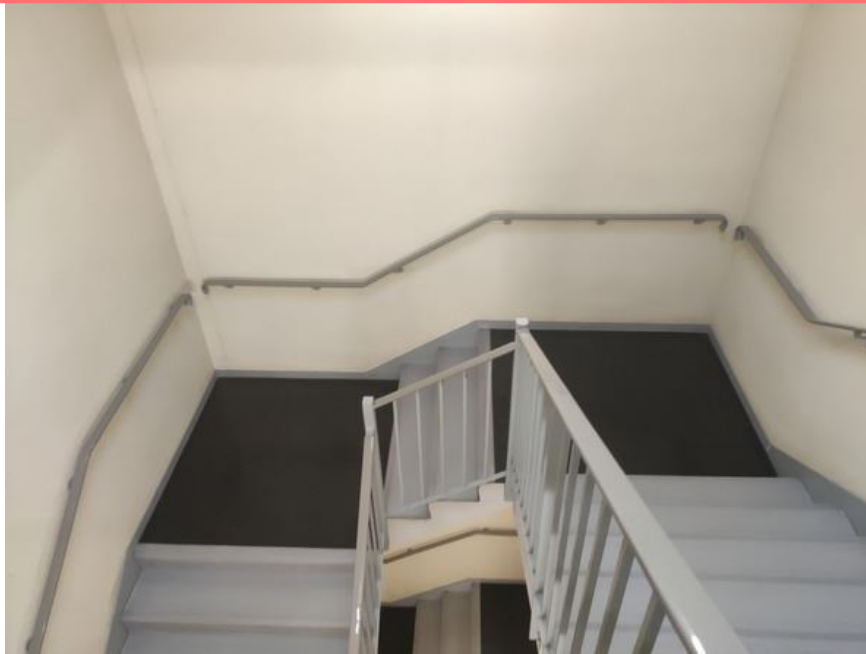
Plan N° /

Présence d'amiante **Oui**

PRELEVEMENT :

Pièce ou Local	Circulation (Rdc)
Composant de la construction	Sol
Partie du composant	Dalles de sol

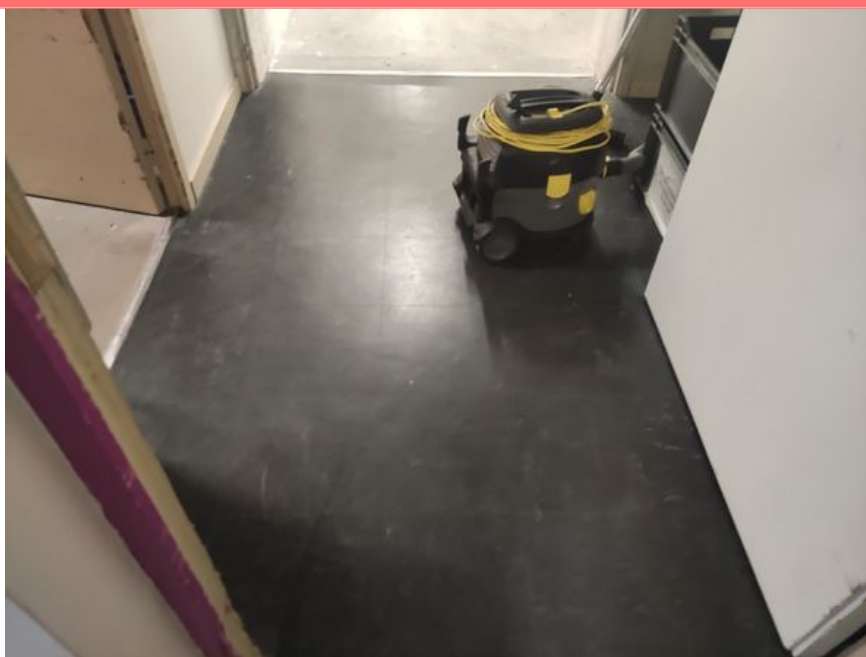
Pièce ou Local	Circulation 3 (1er étage)
Composant de la construction	Sol
Partie du composant	Dalles de sol
Présence d'amiante	Oui
Plan N°	/

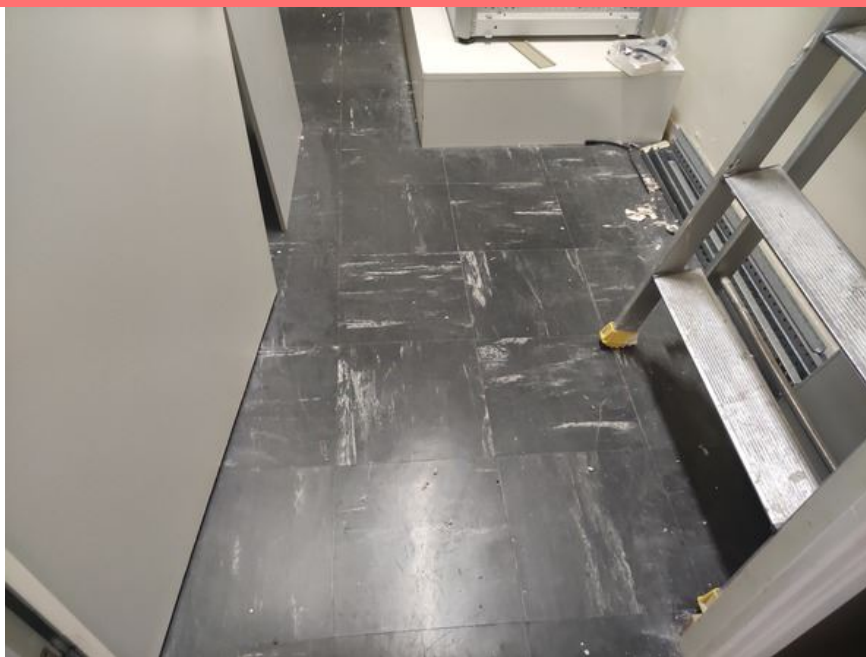
Pièce ou Local	Escalier 1 (1er étage)
Composant de la construction	Sol
Partie du composant	Dalles de sol
Présence d'amiante	Oui
Plan N°	/

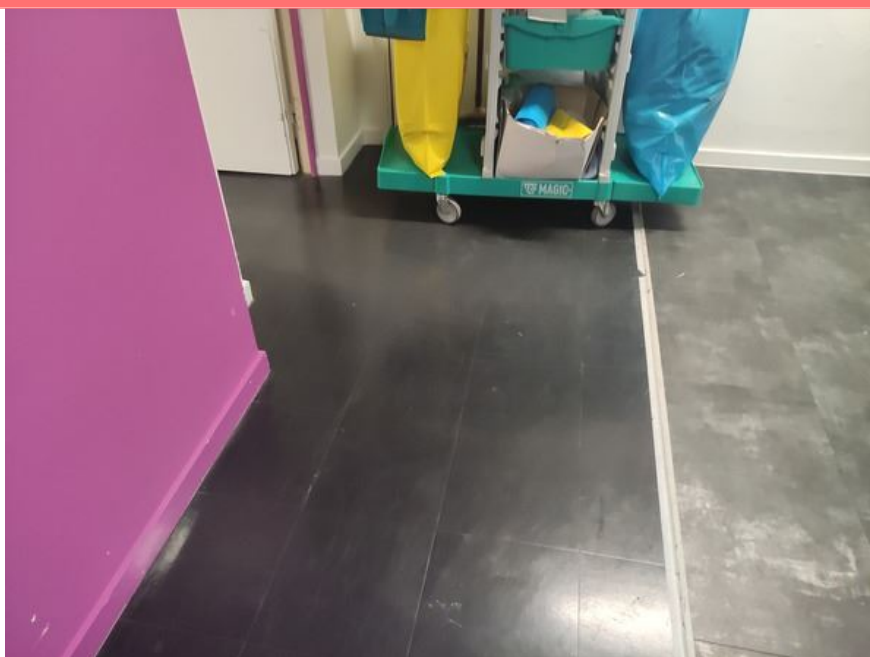
Pièce ou Local	Escalier 2 (1er étage)
Composant de la construction	Sol
Partie du composant	Dalles de sol
Présence d'amiante	Oui
Plan N°	/

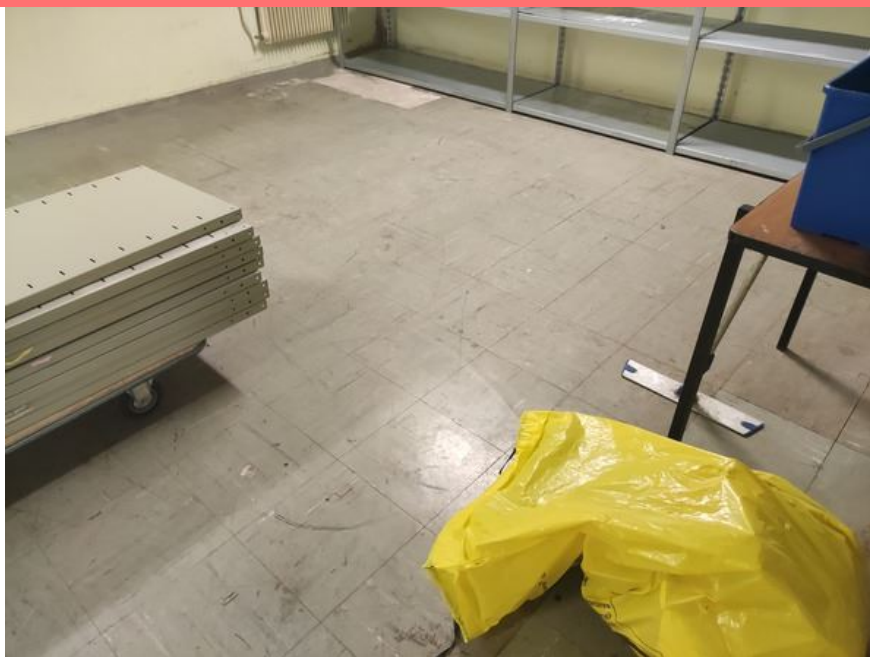
Pièce ou Local	203 Local Autocom (1er étage)
Composant de la construction	Sol
Partie du composant	Dalles de sol
Présence d'amiante	Oui
Plan N°	/

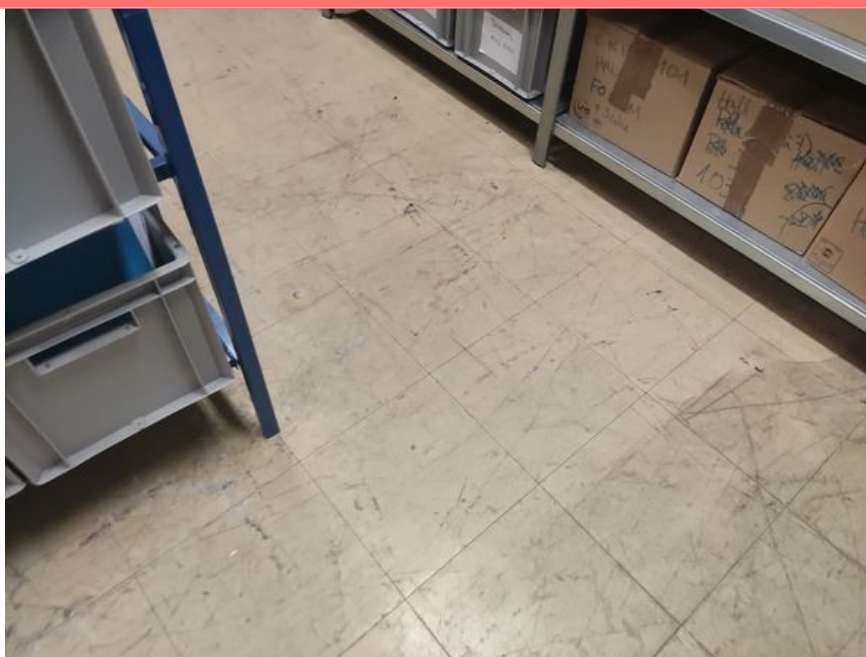
Pièce ou Local	205 (1er étage)
Composant de la construction	Sol
Partie du composant	Dalles de sol
Présence d'amiante	Oui
Plan N°	/

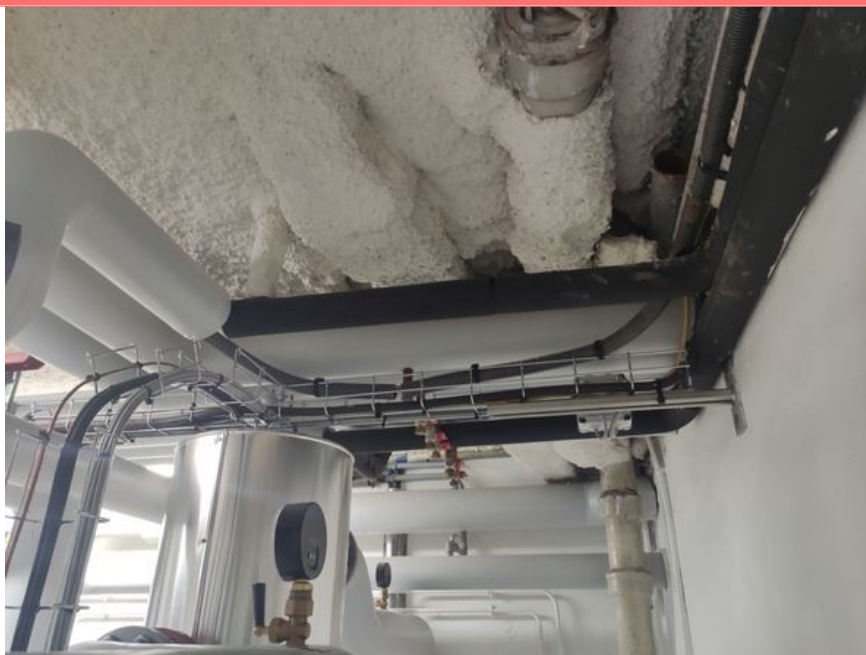
Pièce ou Local	Sous station (1er étage)
Composant de la construction	Ventilation haute
Partie du composant	Bouche
Présence d'amiante	Oui
Plan N°	/

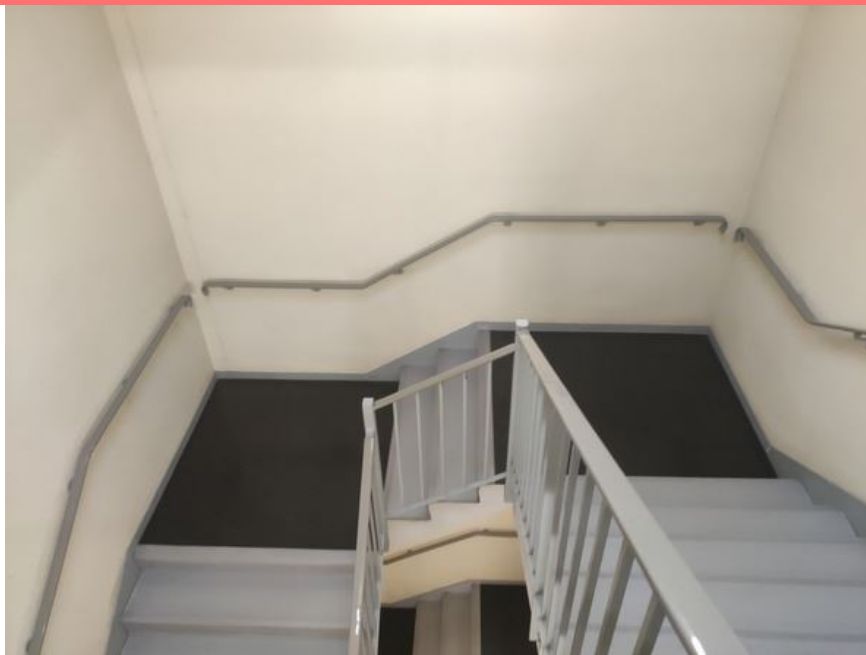
Pièce ou Local	Escalier 1 (2ème étage)
Composant de la construction	Sol
Partie du composant	Dalles de sol
Présence d'amiante	Oui
Plan N°	/

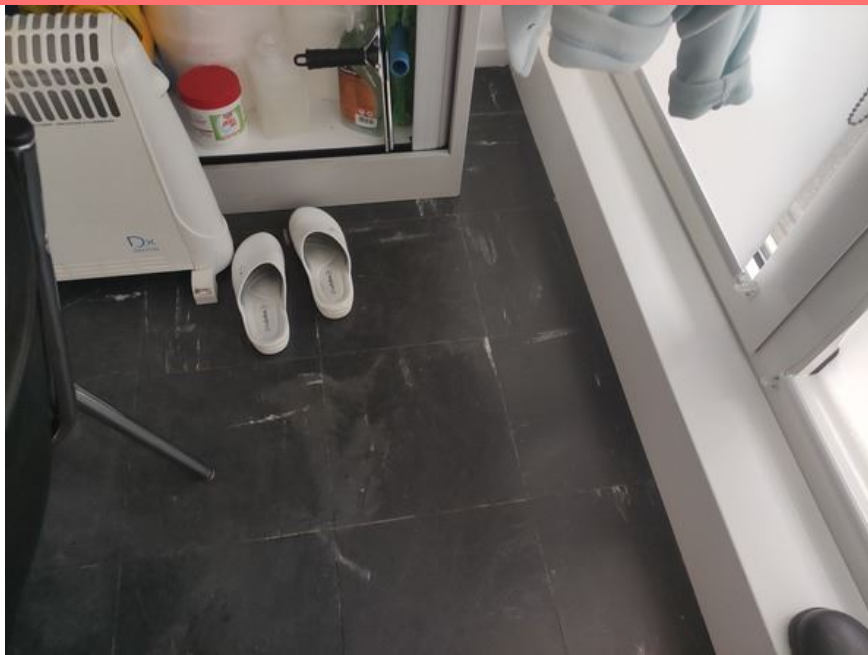
Pièce ou Local	419 (3ème étage)
Composant de la construction	Sol
Partie du composant	Dalles de sol
Présence d'amiante	Oui
Plan N°	/

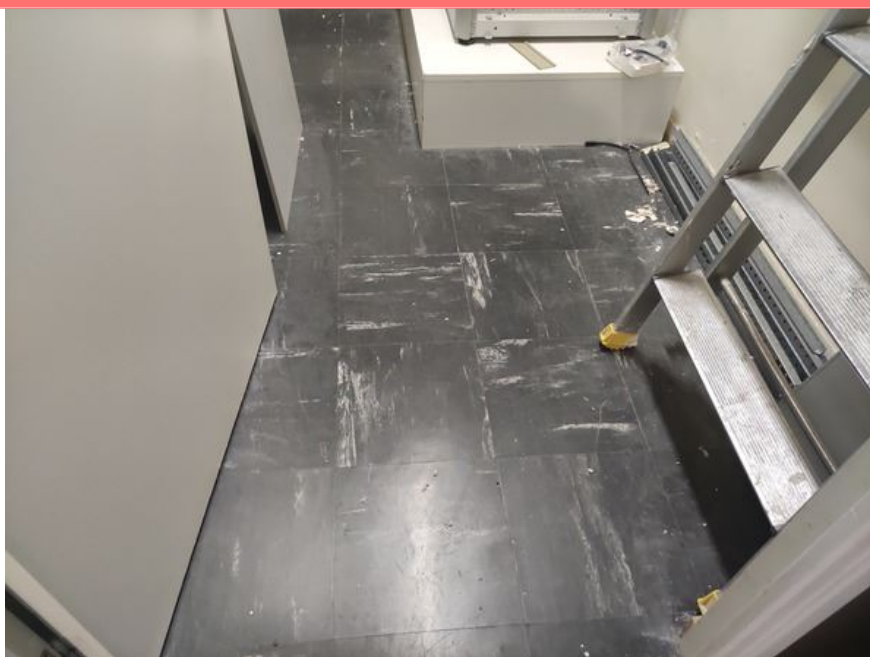
Pièce ou Local	LT (3ème étage)
Composant de la construction	Sol
Partie du composant	Dalles de sol
Présence d'amiante	Oui
Plan N°	/

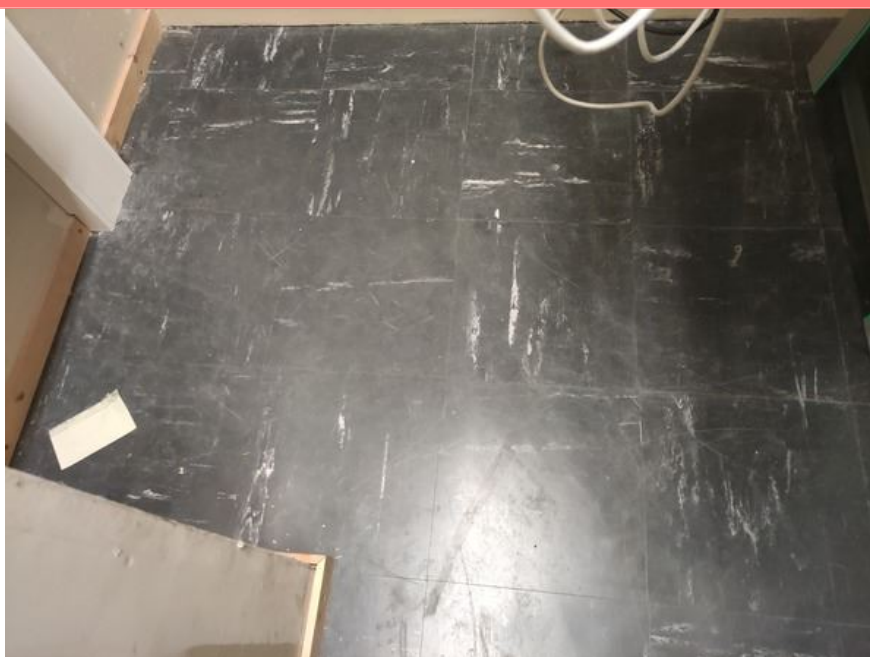
Pièce ou Local	519 (4ème étage)
Composant de la construction	Sol
Partie du composant	Dalles de sol
Présence d'amiante	Oui
Plan N°	/

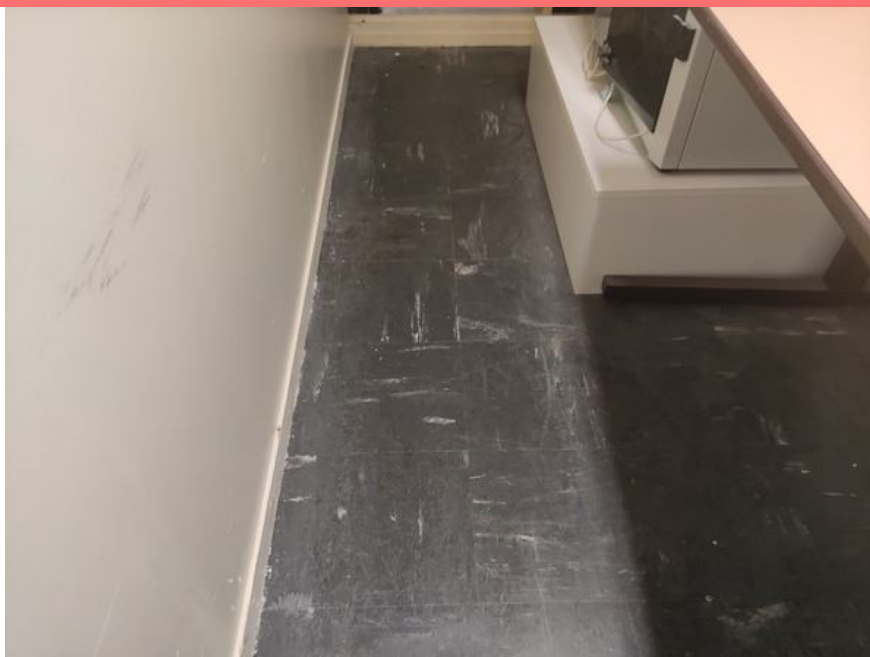
Pièce ou Local	LT (4ème étage)
Composant de la construction	Sol
Partie du composant	Dalles de sol
Présence d'amiante	Oui
Plan N°	/

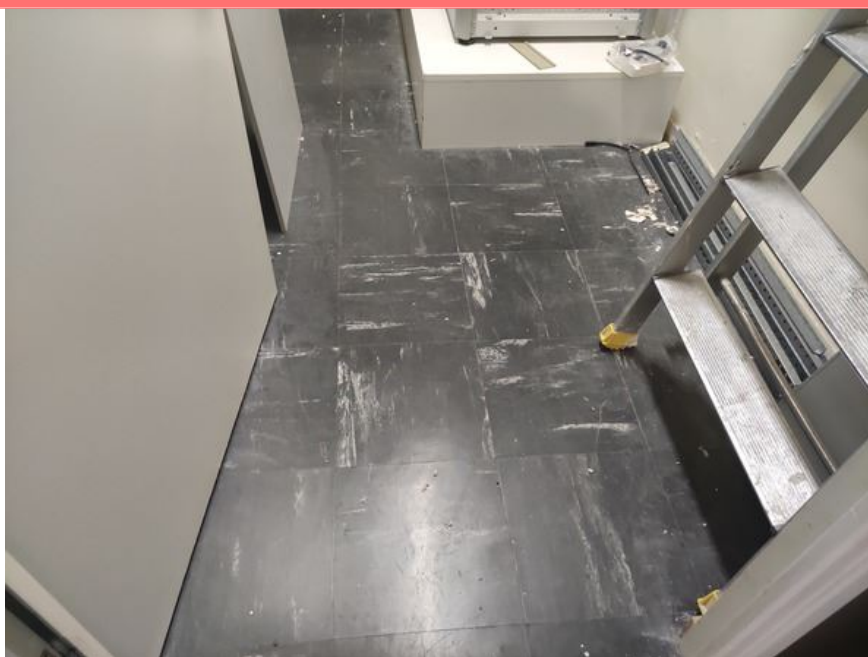
Pièce ou Local	LT (5ème étage)
Composant de la construction	Sol
Partie du composant	Dalles de sol
Présence d'amiante	Oui
Plan N°	/

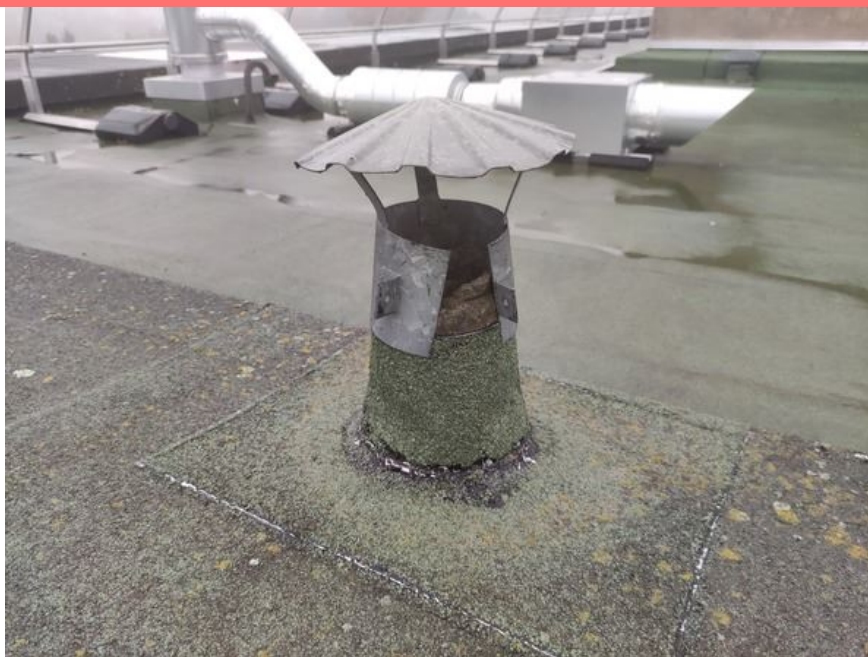
Pièce ou Local	Couverture (Extérieurs)
Composant de la construction	Conduit
Partie du composant	Fibre ciment
Présence d'amiante	Oui
Plan N°	/
