Rapport de mission de repérage des matériaux et produits contenant de l'amiante avant démolition

Voirie proche du bâtiment 0023
Avenue Jean Jaurès
Quartier Toussaint
47918 AGEN

Référence du dossier :
2109CNABO-095_VOIRIE

Voirie autour du bâtiment 0095

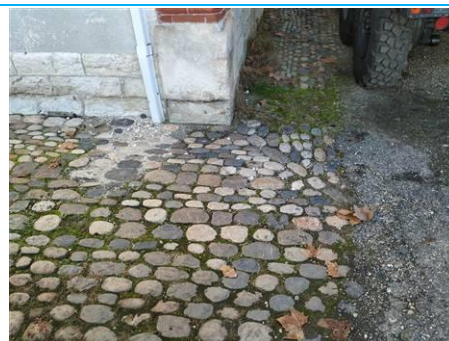
Matériaux : ZPSO-002
Prélèvement : P002
Description : Enrobé
Localisation : Extérieur - Voirie
Résultat : Absence d'amiante
Quantité :

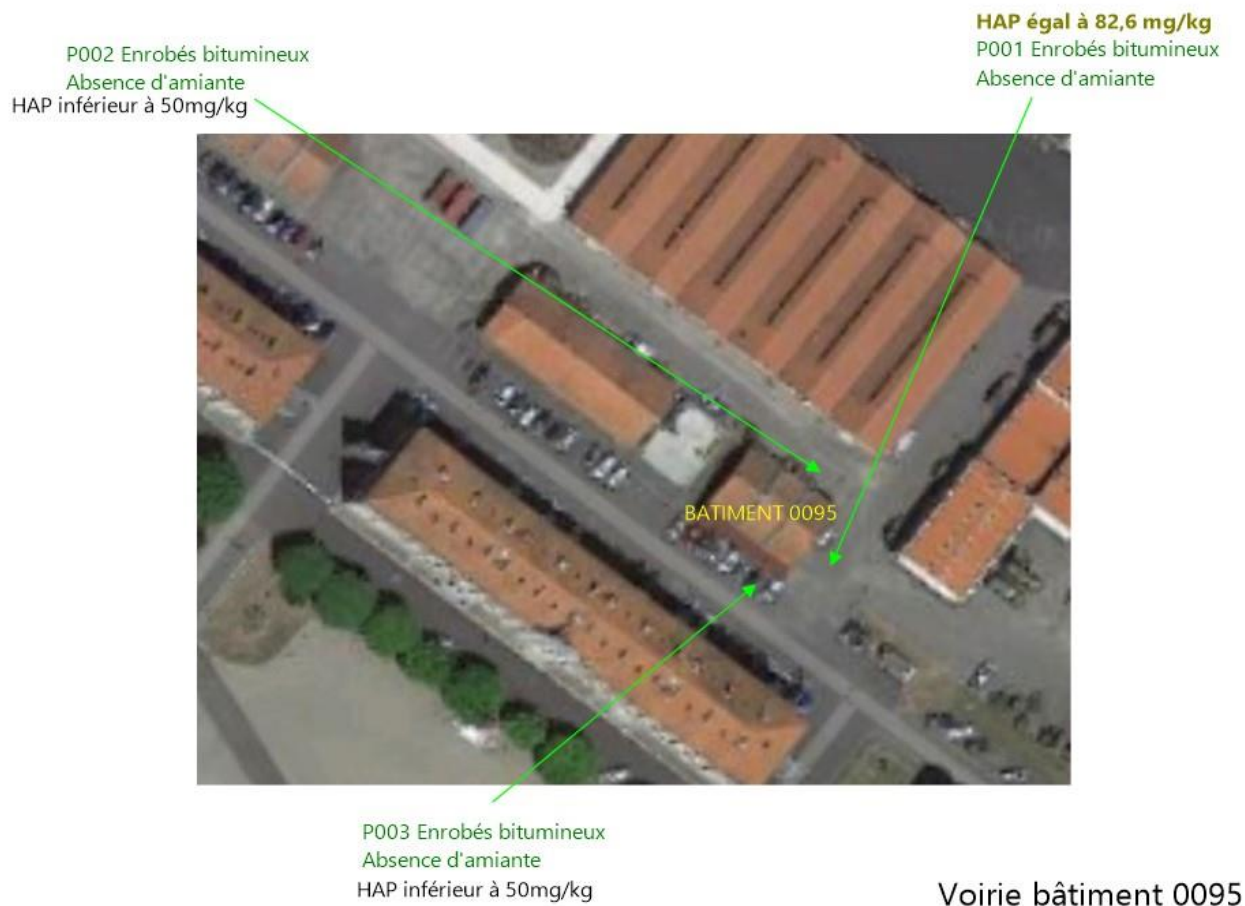
ANNEXE 2 - PLANS / CROQUIS

Planche (croquis) de repérage technique effectué par le cabinet : SOCOTEC DIAGNOSTIC, auteur : David LOKIETEK
Dossier n° 2109CNABO-095_VOIRIE du 06/01/2022
Adresse du bien : Voirie proche du bâtiment 0023
Avenue Jean Jaurès
Quartier Toussaint (Non communiqué) 47918 AGEN
