SEQ-SD22-12AM

Université PARIS 8

Passerelle Av. Stalingrad

RAPPORT DE MISSION DE REPERAGE DES MATERIAUX ET PRODUITS CONTENANT DE L'AMIANTE AVANT REALISATION DE TRAVAUX

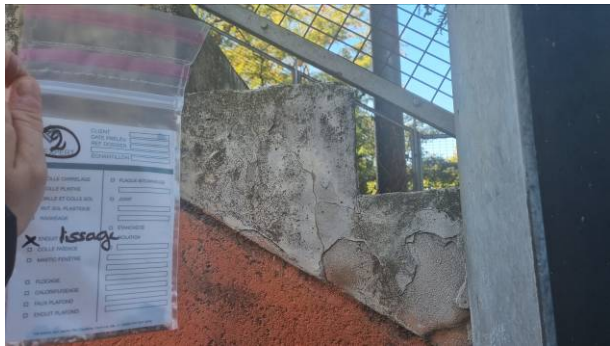
Prélèvement	Localisation	Repérage matériaux ou produits	Clichés	Logos
n°2	Passerelle Av. Stalingrad	<u>Enduit de lissage</u> Matériau semi-dur de type enduit (gris) Matériau (poudreux) (gris) (foncé) ABSENCE D'AMIANTE

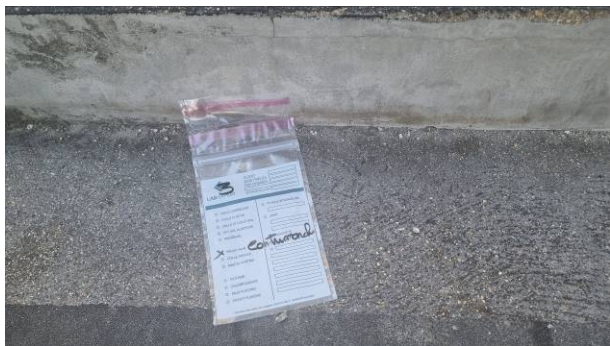
n°3	Passerelle Av. Stalingrad	<u>Enduit sur contremarche</u> Matériau semi-dur de type enduit (gris) Matériau (poudreux) (gris) (foncé) ABSENCE D'AMIANTE

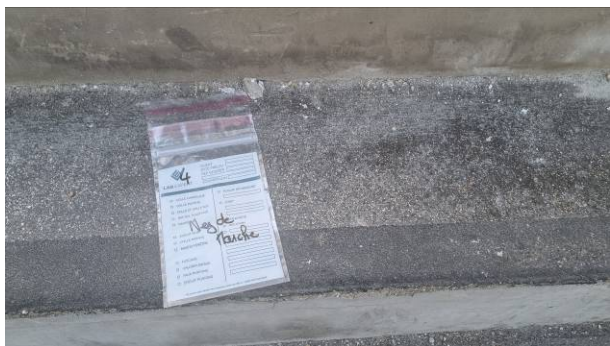
n°4	Passerelle Av. Stalingrad	<u>Nez de marche bitumineuse</u> Matériau semi-dur de type enduit (gris) (granulaire)(noir) Matériau semi-dur de type joint (beige) ABSENCE D'AMIANTE

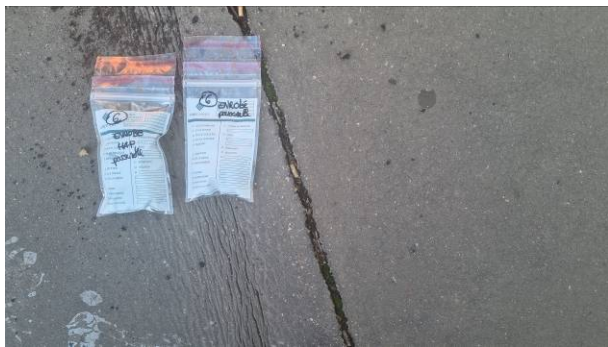
n°6	Passerelle Av. Stalingrad	<u>Enrobé routier bitumineux</u> Matériau dur bitumineux de type enrobé (visiblement monocouche) granulats (beige) Matériau dur bitumineux de type enrobé (visiblement monocouche) granulats (blanc) ABSENCE D'AMIANTE Somme des HAP : < 0.50 mg/Kg

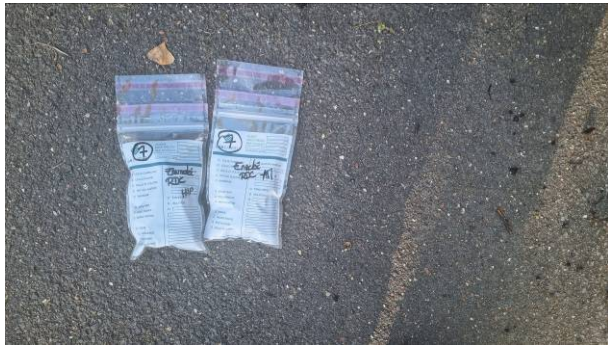
n°7	Passerelle Av. Stalingrad	<u>Enrobé routier bitumineux</u> Matériau dur bitumineux de type enrobé (visiblement monocouche) granulats (blanc) + (beige) Matériau dur bitumineux de type enrobé (visiblement monocouche) granulats (gris) (foncé) Matériau dur bitumineux de type enrobé (visiblement monocouche) liant hydrocarboné (noir) ABSENCE D'AMIANTE Somme des HAP : < 0.50 mg/Kg
