Rénovation de la passerelle extérieure

Université de Paris 8 Saint-Denis

Passerelle Nord 1/2

PRO

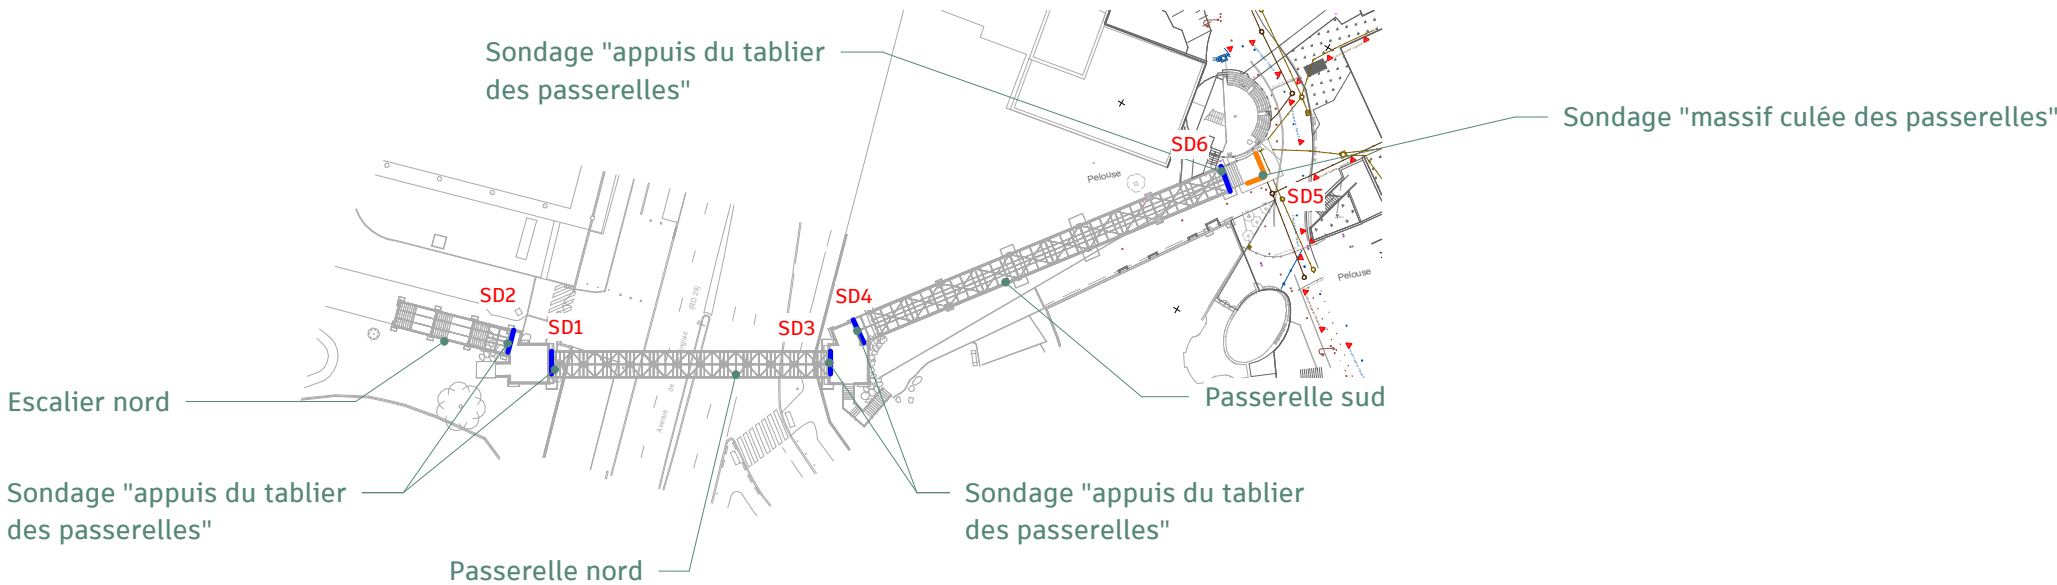
Référence : 2024P78	Passerelle Université Paris 8	Annexe : 1
		Niveau : -	Date : 02/02/2025
		Appui passerelle Sud

Appui existant Sud : liaison avec la culée maçonnée non chaînée, présence de poteaux UPN => appuis X, Y et Z
Détail sondage SD5 de CIDECO
Reprise des conditions d'appuis des passerelles au lot Charpente :
- conserver la stabilisation transversale Y
- conserver l'appui vertical Z de l'escalier sur la maçonnerie
- libéré la dilatation longitudinale X au niveau de l'appui de l'escalier sur la nouvelle culée maçonnée (détail à fournir en EXE par l'entreprise)
Reprise de l'étanchéité à la jonction entre la passerelle et l'escalier au lot GO.
