RAPPORT

Reconnaitances structurelles Bâtiments MUTEL et EPHREME – LANESTER (56)

Réhabilitation des bâtiments MUTEL et EPHREME LANESTER Base FUSCO

Référence : 2024/02181/NANTS/01				Diagnostic structurel		
Indice	Date	Modifications Observations	Nbre de pages de texte + Nbre d'Annexes	Établi par	Vérifié par	Approuvé par
A	05/08/2024	Première émission	60 + 1	Frederic GAUTIER	Nicolas ALTINIER	Nicolas ALTINIER
B

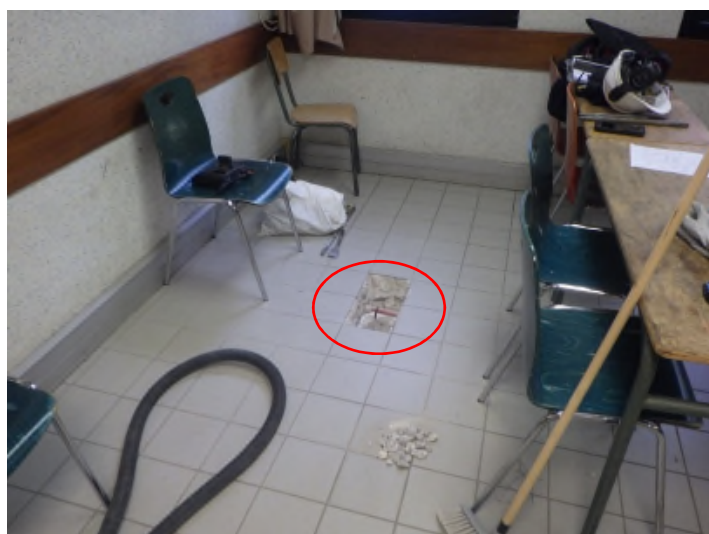
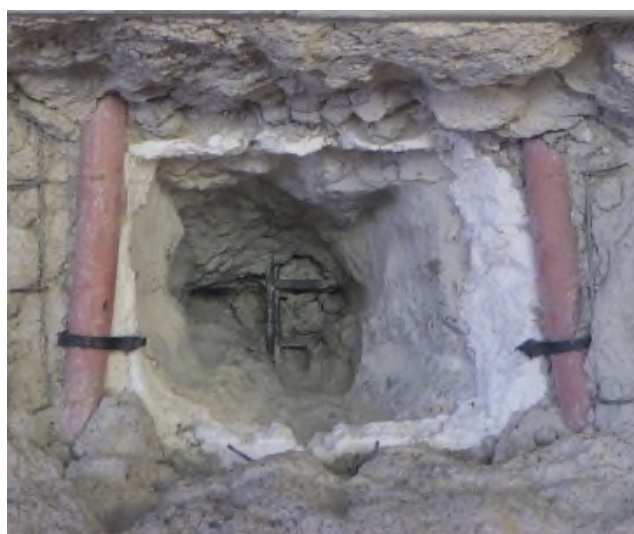
Ferrailage	n°	Nombre	Nature	Diamètre (mm) Porteur / Répart.	Enrobages (cm)	Type	Espacements (cm)
Travée	1	2	TS HA	6 / 5,5	Surface dalle béton : 20,0	Porteur / Répart.	10 / 20

Nota : Enrobages mesurés depuis la sous-face ou la surface brute de dalle (hors revêtements)

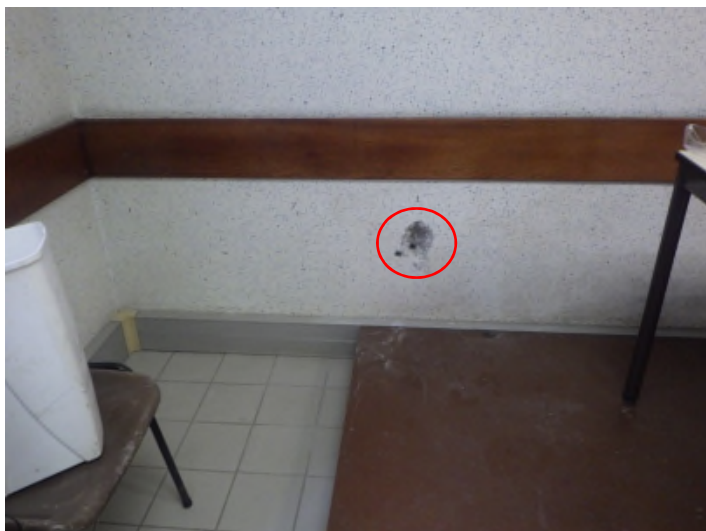
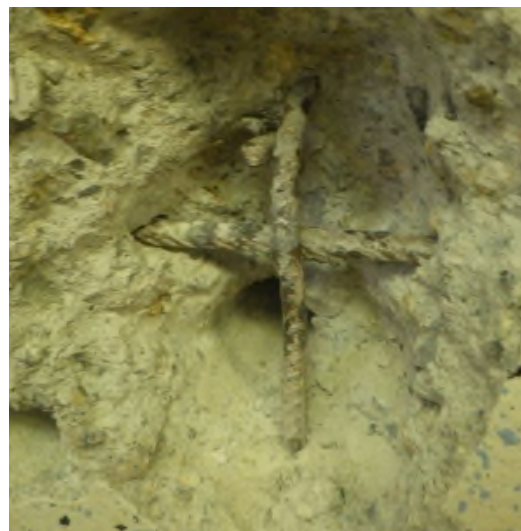
3.2.3 Sondage S3 : mur RDC

Ferrailage	n°	Nombre	Nature	Diamètre (mm)	Enrobages (cm)	Type	Espacements (cm)
Partie courante	1	1	HA	6	Parement : 2,3	Vertical	30
	2	1	HA	6	Parement : 3,5	Horizontal	35

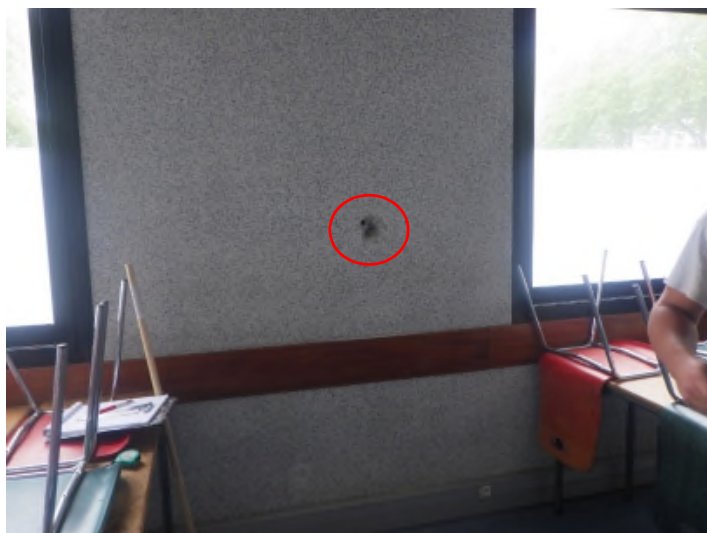
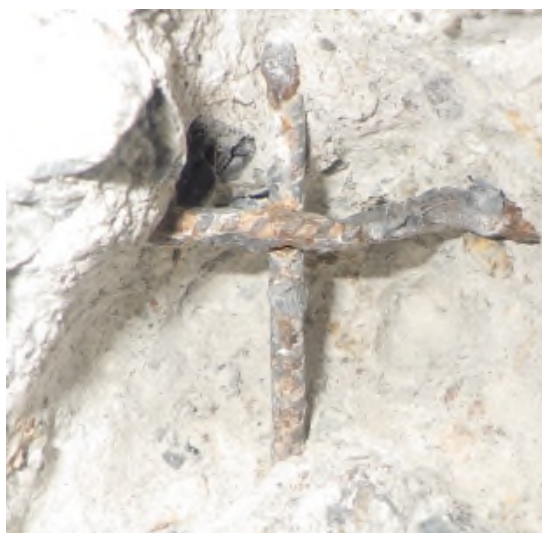
3.2.4 Sondage S4 : mur RDC

Ferraillage	n°	Nombre	Nature	Diamètre (mm) Vert. / Horiz.	Enrobages (cm)	Type	Espacements (cm)
Partie courante	1	2	TS HA	4,5 / 4,5	Parement : 4,4	Treillis soudé	15 / 15

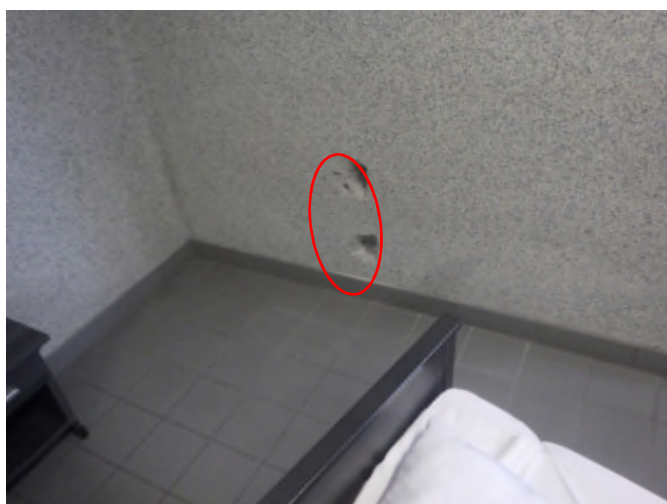
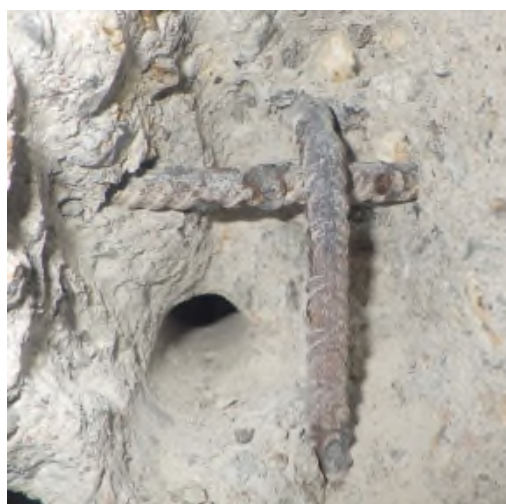
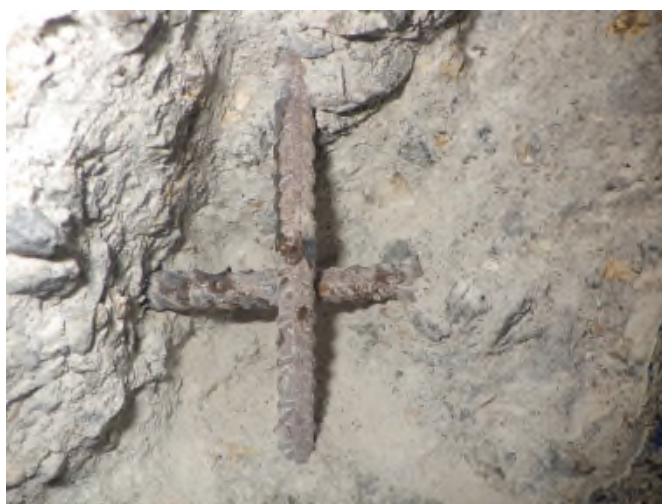
3.2.7 Sondage S7 : mur R+1

Ferrailage	n°	Nombre	Nature	Diamètre (mm)	Enrobages (cm)	Type	Espacements (cm)
Partie courante	1	1	HA	8	Parement : 3,8	Vertical	14
	2	1	HA	8	Parement : 4,5	Horizontal	30

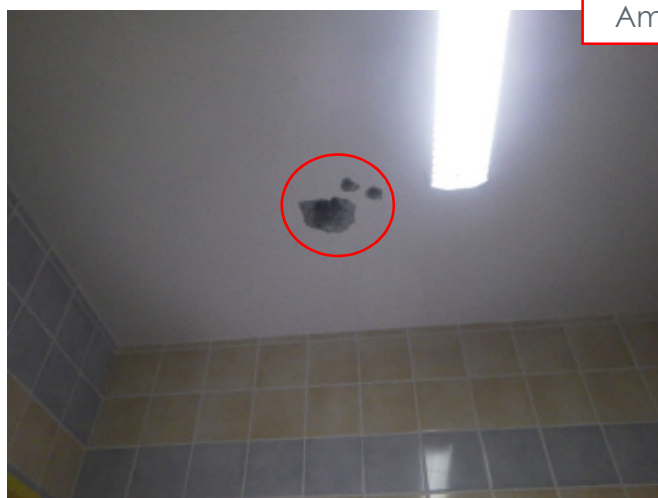
Amorce de corrosion sur acier

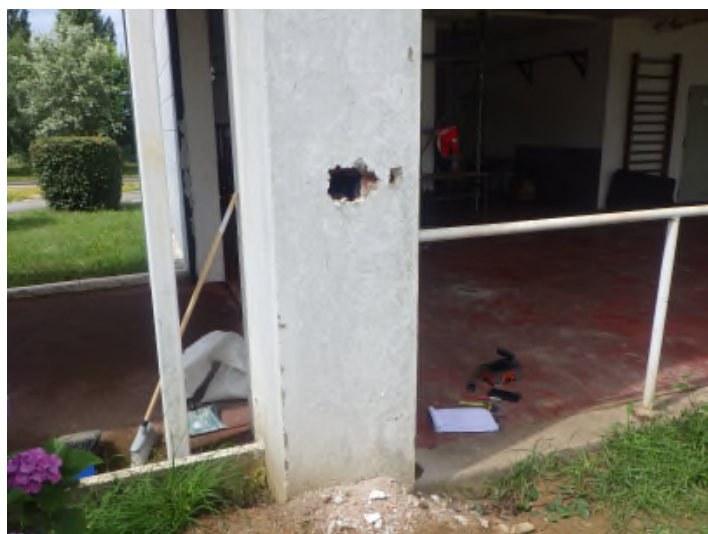
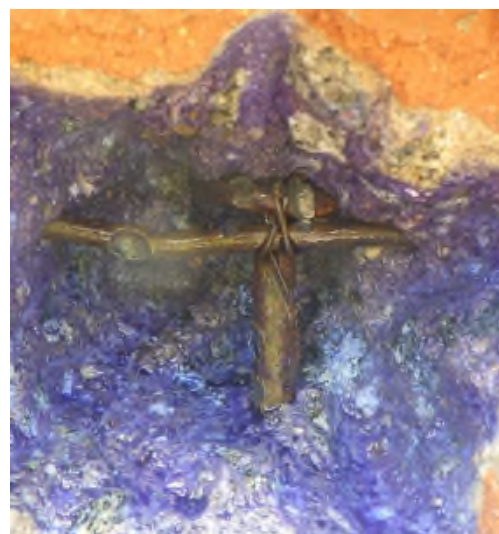
Hauteur en sous-face poutre : 3,10 m

Etat des aciers dégagés : corrosion superficielle

Les gradients de potentiel des armatures obtenus mettent en évidence une activité corrosive globalement faible dans le béton sur la quasi-totalité de la zone étudiée. Les valeurs brutes présentent néanmoins des potentiels très négatifs en partie basse de la zone de mesure.

Au regard de l'état des armatures dégagées, on peut considérer que **les aciers du poteau au niveau de la zone de mesures sont dans le même état, soit corrodés superficiellement.**

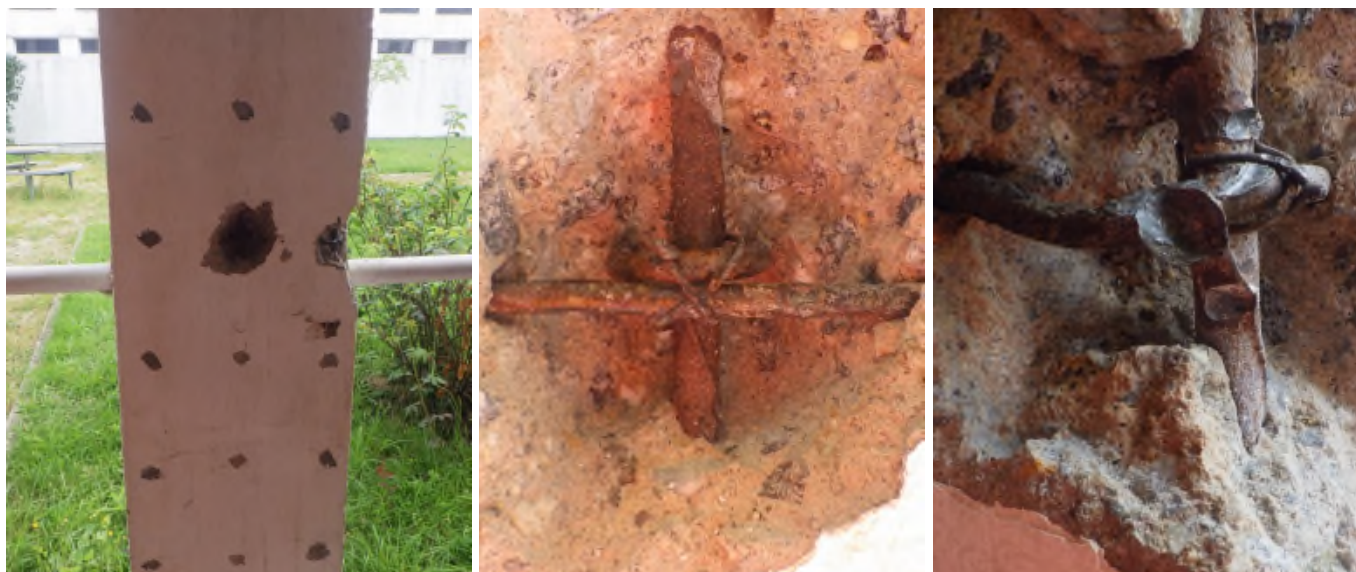
Etat des aciers dégagés : corrosion superficielle

Remarque : **aciers corrodés en pied de poteau avec perte de section suite à un défaut d'enrobage**

Les gradients de potentiel des armatures obtenus mettent en évidence une activité corrosive faible à moyenne dans le béton.

Par contre, les valeurs brutes de potentiel mettent en évidence des valeurs plus élevées en pied de poteau, correspondant aux zones dégradées (épaufrures, aciers apparents corrodés) et dans le tiers supérieur.

Au regard des résultats des mesures, on peut considérer que **les aciers du poteau sont corrodés superficiellement, avec des zones où le phénomène de corrosion est plus développé** (à la faveur de défauts d'enrobage des armatures ou de pénétration de la carbonatation plus importante).

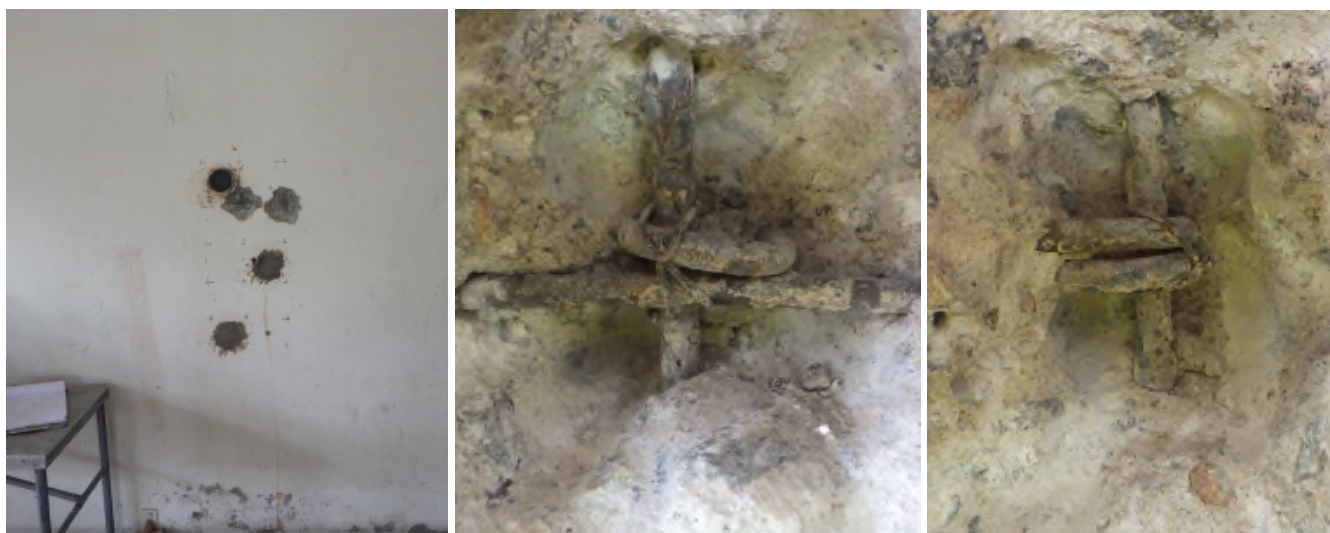
Hauteur sous plafond : 3,08 m

Etat des aciers dégagés : corrosion superficielle

Les gradients de potentiel des armatures obtenus mettent en évidence une activité corrosive faible dans le béton au droit de la zone de mesure. Les valeurs brutes présentent néanmoins des potentiels très négatifs en partie basse de la zone de mesure.

Au regard des résultats des mesures, on peut considérer que **les aciers du poteau sont corrodés superficiellement de façon générale.**

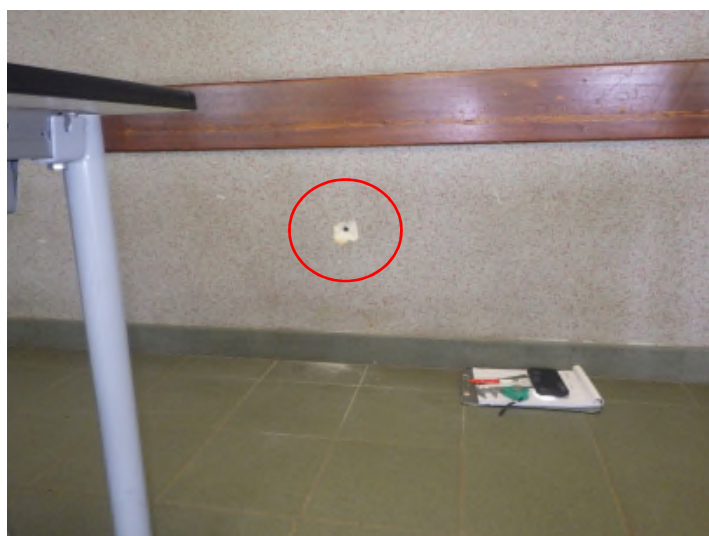
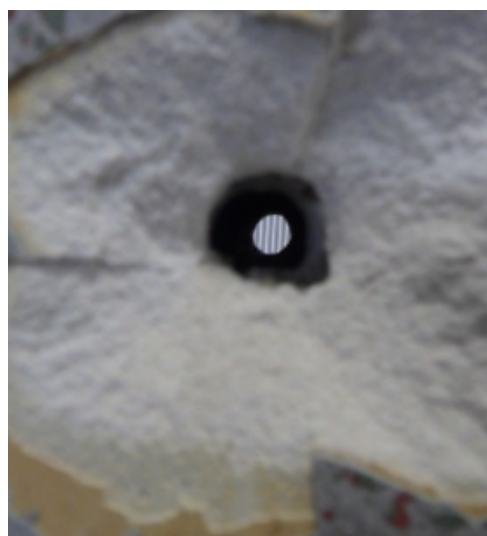
Hauteur du mur : 3,00 m sous faux-plafond

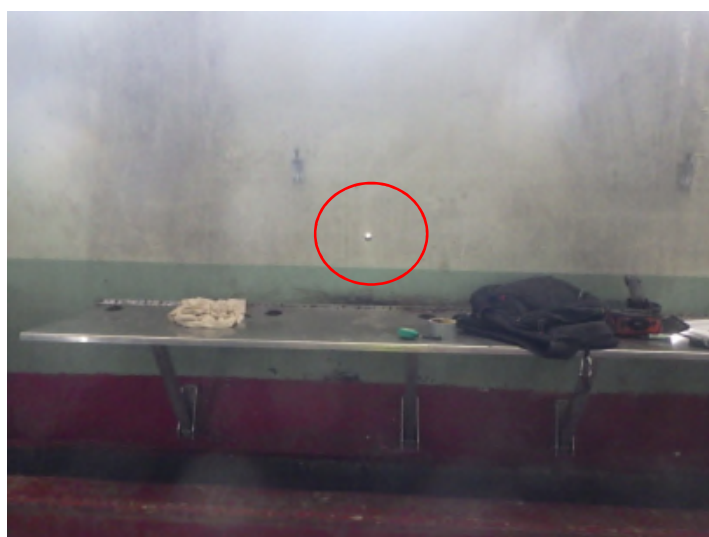
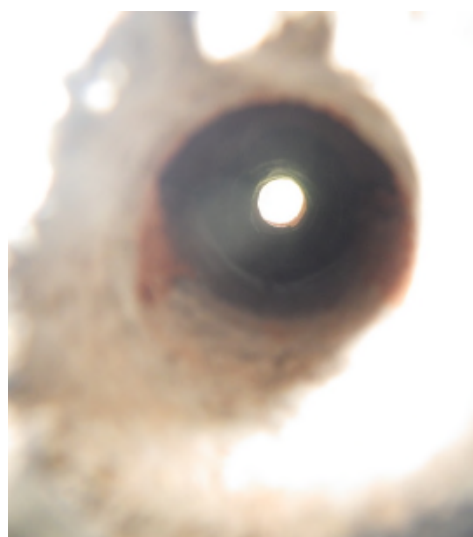
4.2.11 Sondage S12 : mur RDC

Hauteur du mur : 3,07 m sous plafond

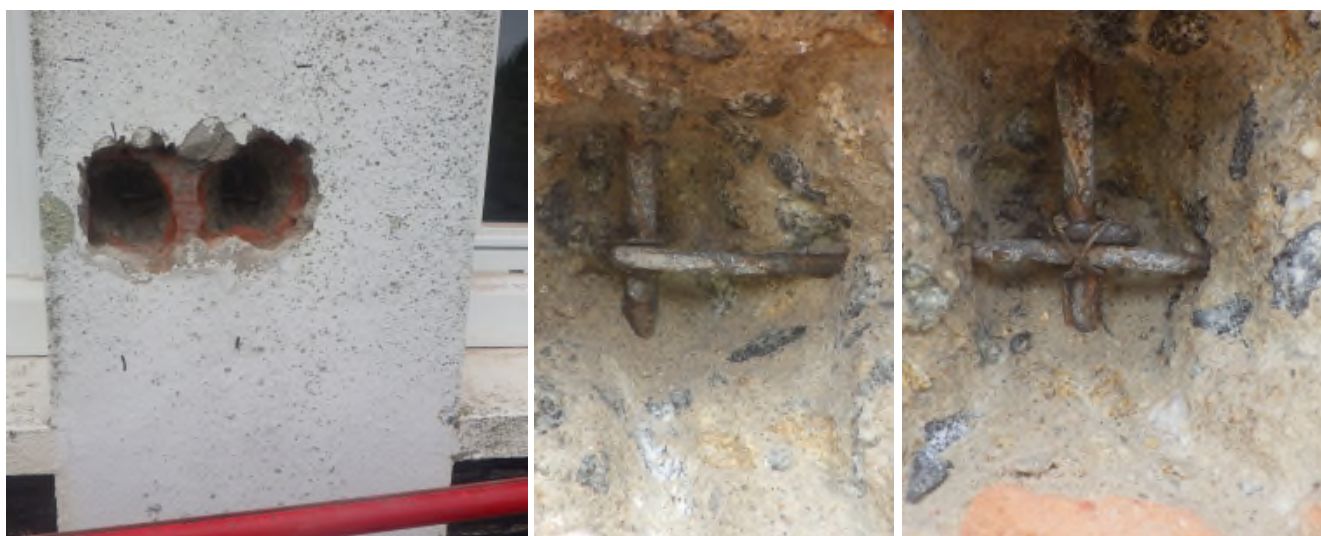
4.2.12 Sondage S13 : mur de façade R+1

Nota: Enrobages mesurés depuis le parement brut béton

Hauteur en sous-face linteau : 2,73 m

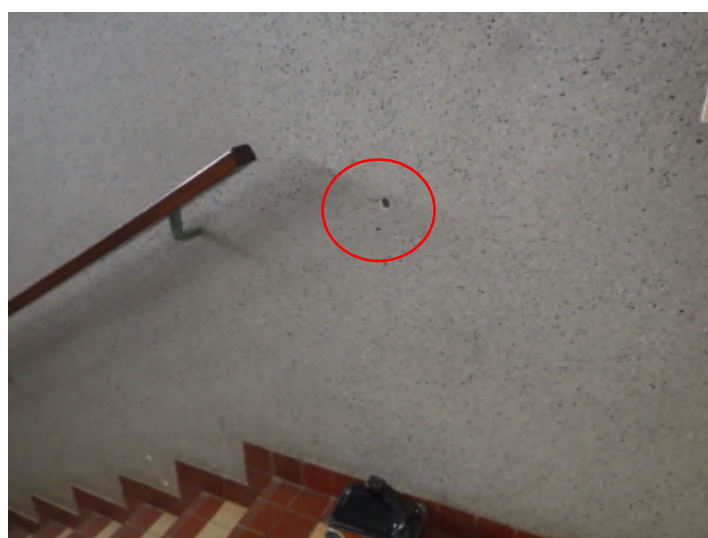
4.2.13 Sondage S14 : mur escalier R+1

Hauteur du mur : 3,09 m sous plafond

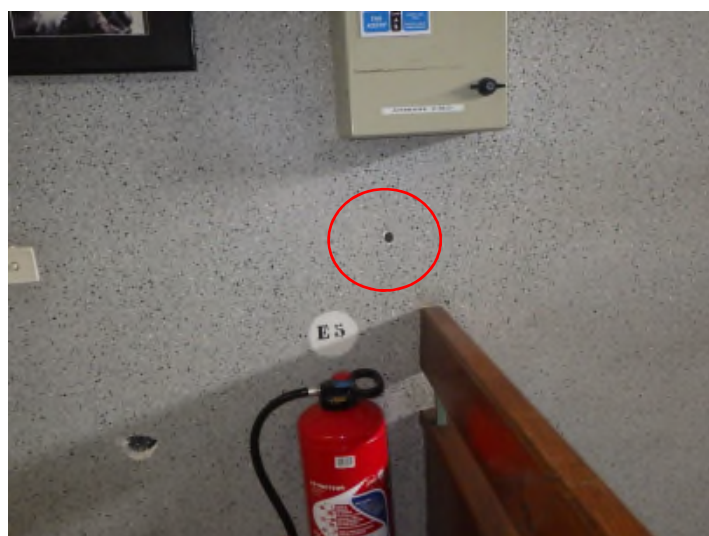
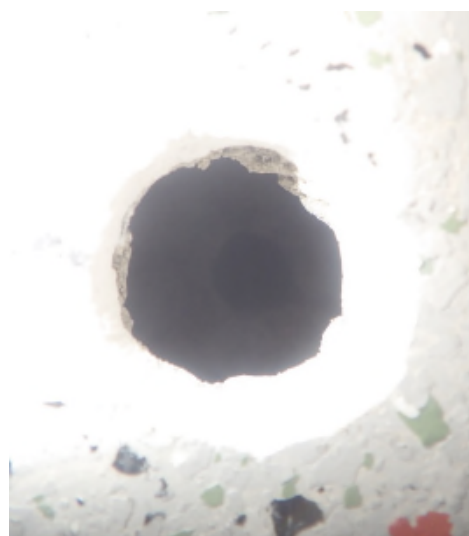
4.2.14 Sondage S15 : mur escalier R+1

Hauteur du mur : 3,09 m sous plafond

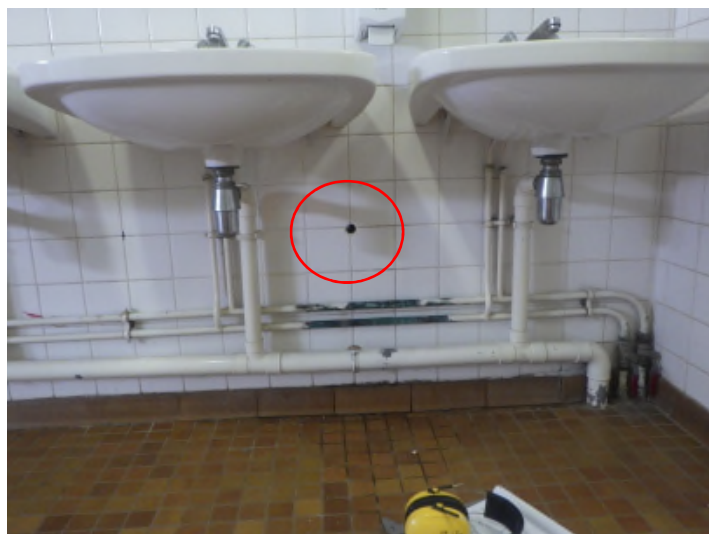
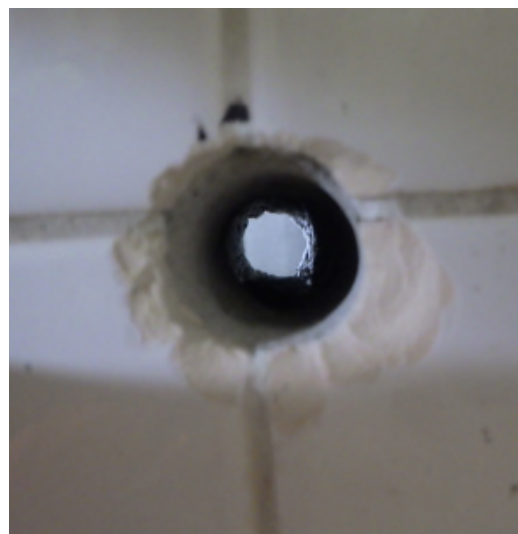
4.2.15 Sondage S16 : mur escalier RDC

Hauteur du mur : 3,00 m sous plafond

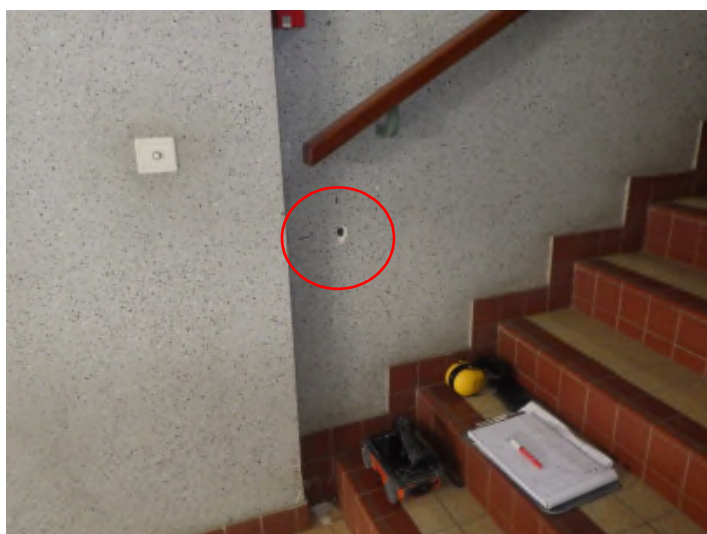
4.2.16 Sondage S17 : mur escalier RDC

Hauteur du mur : 6,41 m sous plafond (côté escalier)

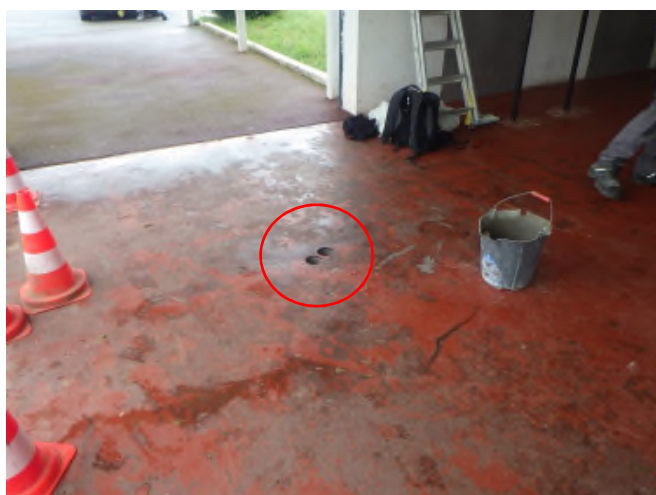
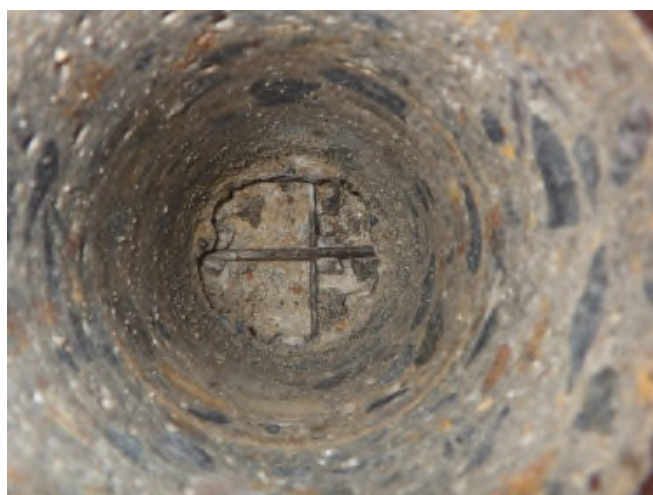
4.2.17 Sondage S18 : plancher bas RDC

Ferrailage	n°	Nombre	Nature	Diamètre (mm) Porteur / Répart.	Enrobages (cm)	Type	Espacements (cm)
Travée	1	2	TS RL	4 / 3	Surface dalle béton : 12,0	Porteur / Répart.	20 / 20

Nota: Enrobages mesurés depuis la sous-face ou la surface brute de dalle (hors revêtements)

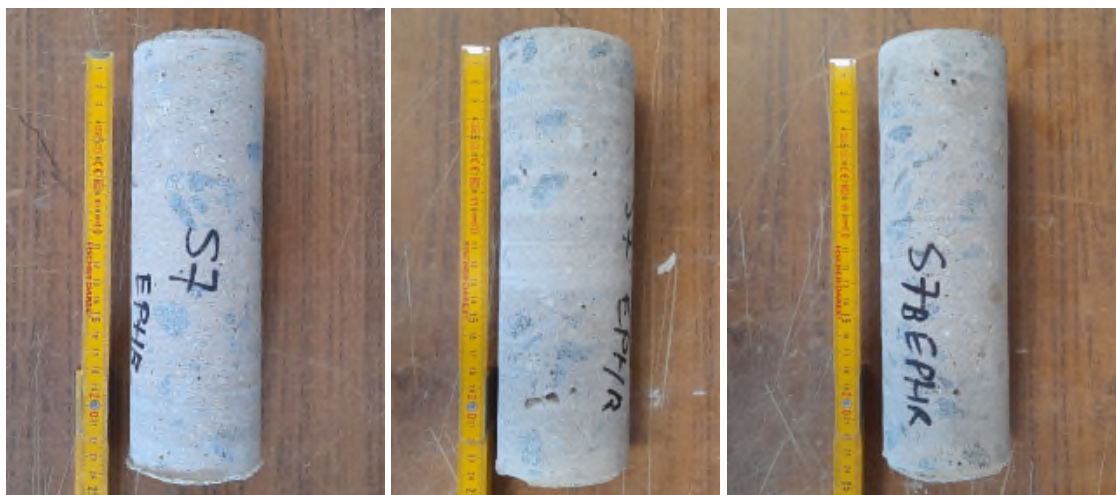
Carottages SC7H, SC7M et SC7B :

Nom	Diamètre	Localisation	Longueur [mm]	Remarques
SC7H	75 mm	Haut	230	Bullage : faible Dmax = 18 et 21 mm Peinture en surface
SC7M		Moyen	235	
SC7B		Bas	235	
SC8H		Haut	250	Bullage : faible à moyen Dmax = 15 et 21 mm Peinture en surface Enduit ép : 20 mm Brique en fond de carottage
SC8M		Moyen	262	
SC8B		Bas	260	
SC19H		Haut	230	Bullage : faible à moyen Dmax = 16 et 24 mm Peinture en surface
SC19M		Moyen	232	
SC19B		Bas	233
