## Résumé de l'expertise n° 01680/JDA\_p01

EPHERME - Toiture

## Rapport de mission de repérage des matériaux et produits contenant de l'amiante dans les immeubles bâtis avant réalisation de travaux

Numéro de dossier : 01680/JDA\_p01  
Date du repérage : 20/03/2025

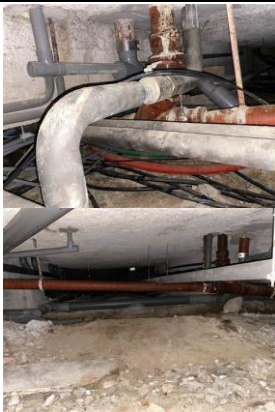
Zone	Identifiant + Description	Conclusion (justification)	Photo
M045	<u>Localisation</u> : RDC - Bureau 34 <u>Echantillons</u> : P045 <u>Description</u> : Joint d'étanchéité entre menuiserie et structure (reprise d'étanchéité)	Absence d'amiante (Après analyse en laboratoire)	
M046	<u>Localisation</u> : RDC - Bureau 34; R+1 - Chambre 135 <u>Echantillons</u> : P046; P047 <u>Description</u> : Enduit à base de plâtre lissé (porteur derrière placoplatre)	Absence d'amiante (Après analyse en laboratoire)	
M048	<u>Localisation</u> : R+1 - Dégagement 110 <u>Echantillons</u> : P048 <u>Description</u> : Enduit à base de plâtre lissé avec peinture pailletée	Absence d'amiante (Après analyse en laboratoire)	
M049	<u>Localisation</u> : Vide sanitaires - VS 1; Vide sanitaires - VS 3 <u>Echantillons</u> : <u>Description</u> : Conduits PVC et métal	Matériau ou produit qui par nature ne contient pas d'amiante

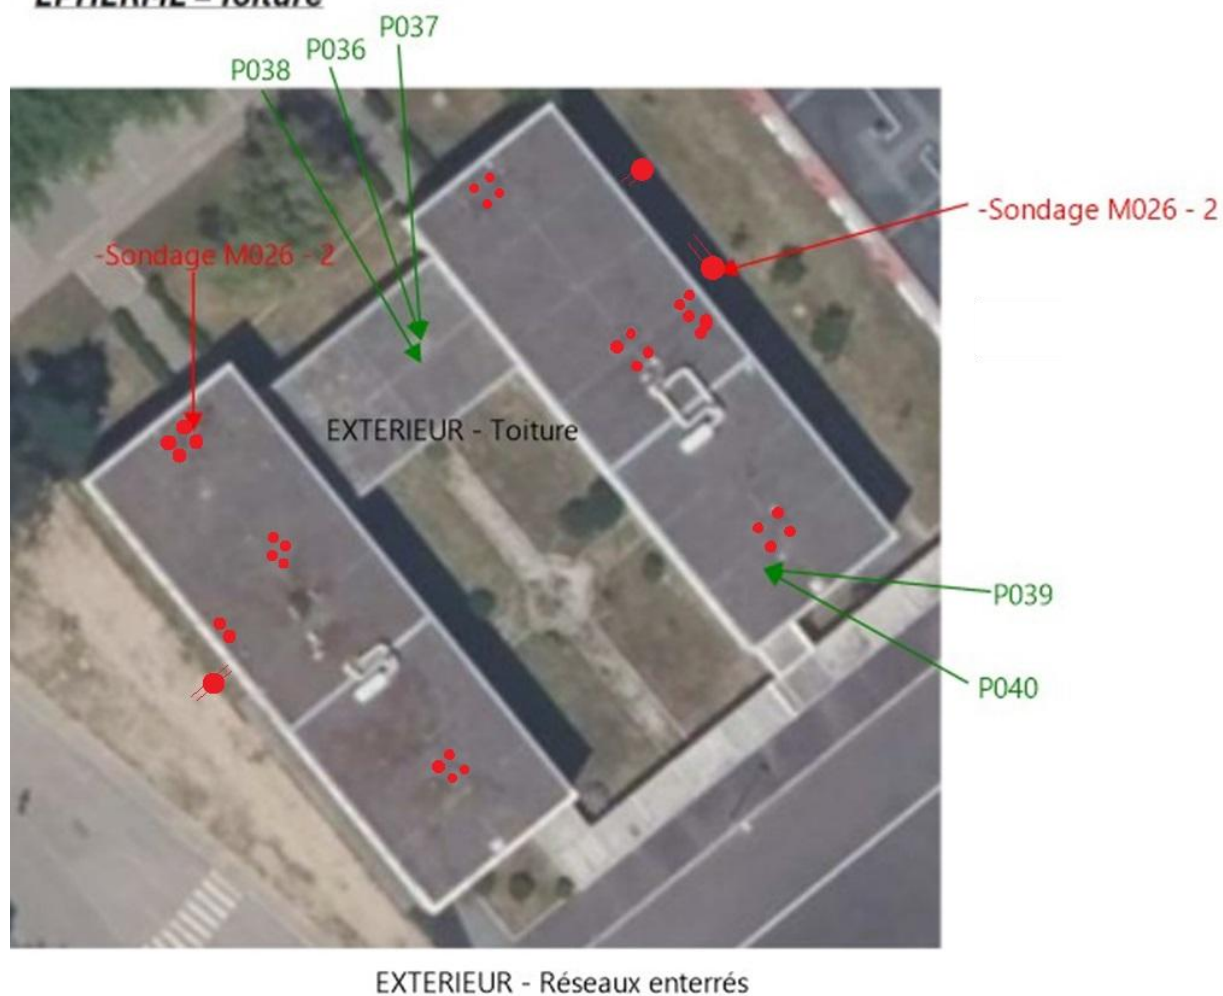
**EPHERME - Toiture**

TOITURE ET EXTERIEUR

**Légende MPCA toutes catégories confondues :**
