Rapport de repérage des matériaux et produits contenant de l'amiante avant réalisation de travaux dans un immeuble bâti

Nom du site : CAF DU RHONE

CAF DU RHÔNE
67 BD VIVIER MERLE
69003 LYON

Référence du rapport : 22632248/S1.1.2.R

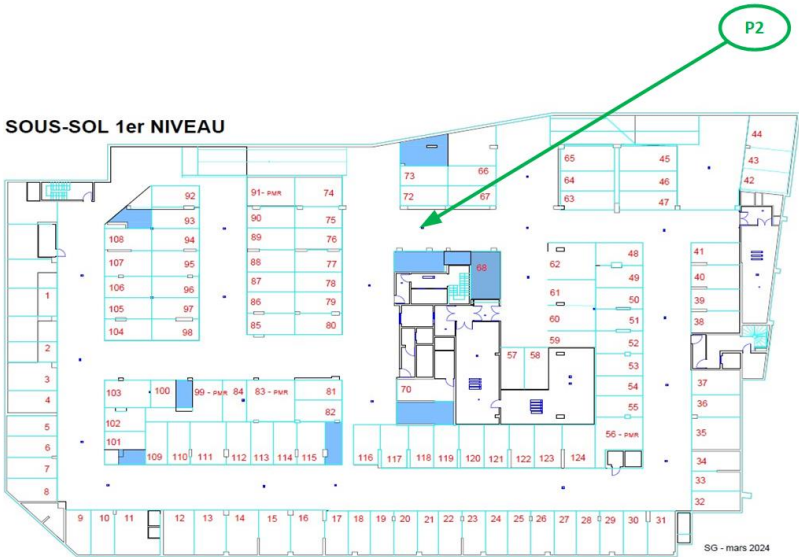
Planche de repérage (la planche de repérage est indissociable du rapport)		
Site : CAF DU RHÔNE	Adresse : 67 BD VIVIER MERLE 69003 LYON	Localisation : Sous Sol 1
Réalisé par : Florent VALEZY	N° de planche : 1 / 2

Localisation	Ouvrage	Matériau ou produit	Description	N° Prél.	Critère de décision	Sondage / Observation	Présence d'amiante
Sous Sol 1 / Parking	Revêtement de sol	Sol coulé	résine, gris(e)	P001	Résultat d'analyse	/	NON
Sous Sol 2 / Parking	Revêtement de sol	Sol coulé	résine, gris(e)	P002	Résultat d'analyse	/	NON

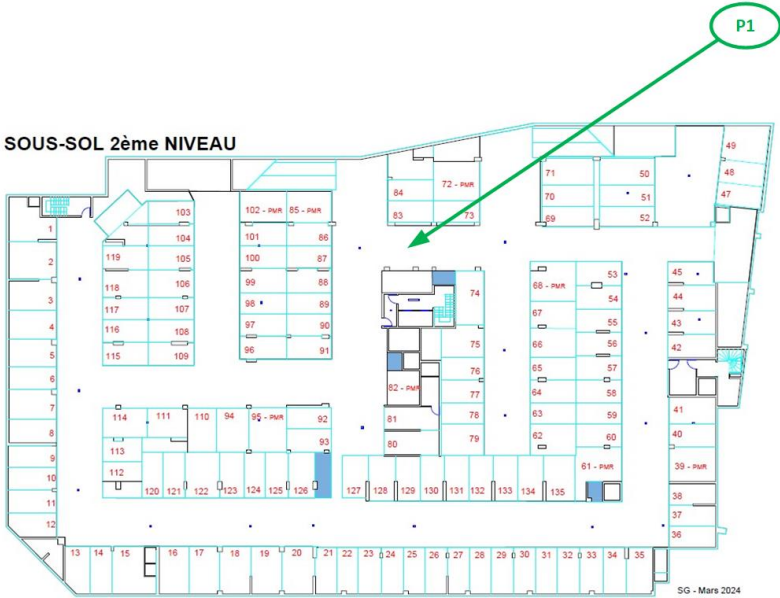
Planche de repérage (la planche de repérage est indissociable du rapport)		
Site : CAF DU RHÔNE	Adresse : 67 BD VIVIER MERLE 69003 LYON	Localisation : Sous Sol 2
Réalisé par : Florent VALEZY	N° de planche : 2 / 2

N° éch.	Référence client	Description visuelle	Technique utilisée / Analyste	Préparation		Résultats
				Nb prep / Nb grilles ou lames	Type	
001	BV3MB3808 Réf. prél : P002 Sous Sol 2/ Parking/Revêtement de sol - Sol coulé - (résine/gris(e))	Matériau semi-dur de type enduit (beige) ; matériau semi-dur de type enduit (gris) (granulaire)	MET * / E6YE	1 / 2 *	Calcination et attaque acide (méthode interne de traitement)	Fibres d'amiante non détectées *
002	BV3MB3809 Réf. prél : P001 Sous Sol 1/ Parking/Revêtement de sol - Sol coulé - (résine/gris(e))	Matériau semi-dur de type enduit (gris) (granulaire)	MET * / E6YE	1 / 2 *	Calcination et attaque acide (méthode interne de traitement)	Fibres d'amiante non détectées *
