Rapport de mission de repérage des matériaux et produits contenant de l'amiante avant réalisation de travaux

Référence AMITRAV-E6435877-2501 19 février 2025

Bien	Bureaux hébergeant moins de 300 personnes
Adresse	238 Rue Hautesserre 46000 CAHORS
Propriétaire	CAISSE PRIMAIRE ASSURANCE MALADIE 238 Rue Hautesserre 46000 CAHORS
Demandeur	ME Cristina MARTINS - CAISSE PRIMAIRE ASSURANCE MALADIE 238 Rue Hautesserre 46000 CAHORS

Remplacement du réseau CVC

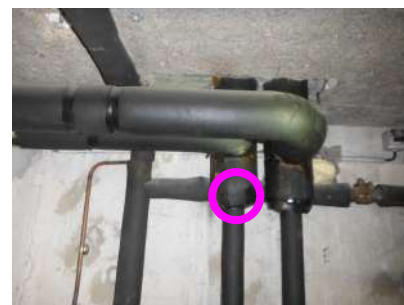
Prélèvement P003
Pièce SOUS SOL - Parking
Localisation Réseau CVC
Matériaux Calorifuges (tresses, coquilles, matelas...)
Date 13 février 2025
Résultat Absence d'amiante
Commentaire

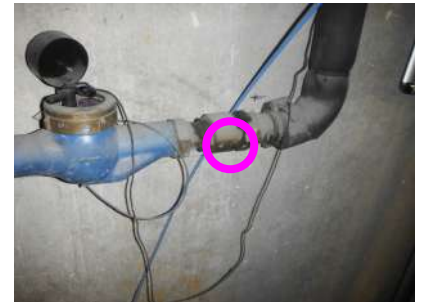
Prélèvement P008
Pièce SOUS SOL - Parking
Localisation Réseau CVC
Matériaux Joints entre éléments Filasse
Date 13 février 2025
Résultat Absence d'amiante
Commentaire

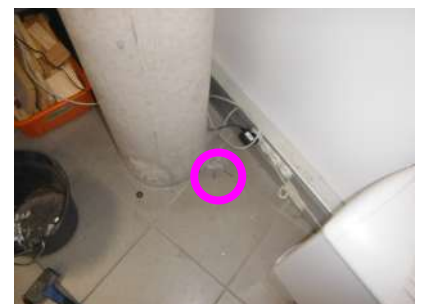
Prélèvement P001
Pièce RDC - C116
Localisation Sol
Matériaux Colles et joints de carrelage
Date 13 février 2025
Résultat Absence d'amiante
Commentaire

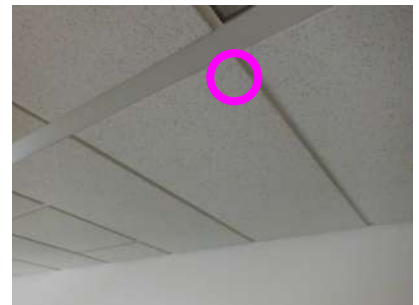
Prélèvement P010
Pièce RDC - C146
Localisation Plafond
Matériaux Panneaux et
plaques
Date 13 février 2025
Résultat Absence d'amiante
Commentaire

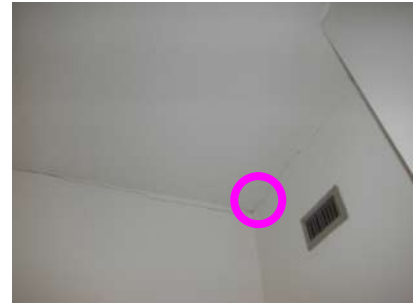
Prélèvement P011
Pièce R+1 - C239
Localisation Plafond
Matériaux Enduits à base de plâtre ou ciment projetés, lissés ou talochés
Date 13 février 2025
Résultat Absence d'amiante
Commentaire

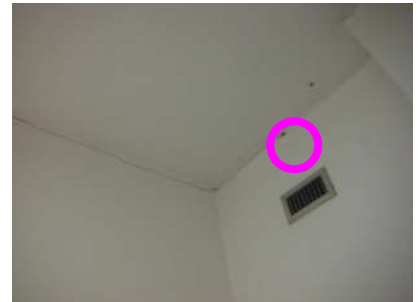
Prélèvement P012
Pièce R+1 - C239
Localisation Tous les murs
Matériaux Placoplâtre Peinture
Date 13 février 2025
Résultat Absence d'amiante
Commentaire

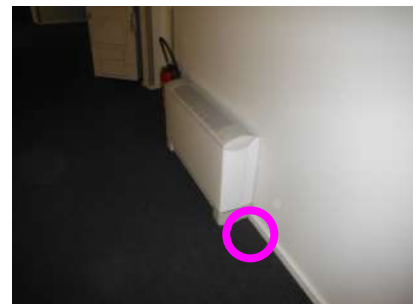
Prélèvement P013
Pièce R+1 - Couloir 1
Localisation Sol
Matériaux Ragréages
Date 13 février 2025
Résultat Absence d'amiante
Commentaire

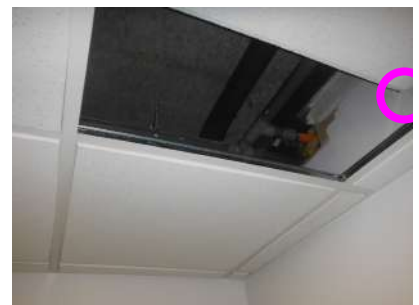
Prélèvement P014
Pièce R+1 - Sanitaires
Localisation Plafond
Matériaux Panneaux et plaques
Date 13 février 2025
Résultat Absence d'amiante
Commentaire

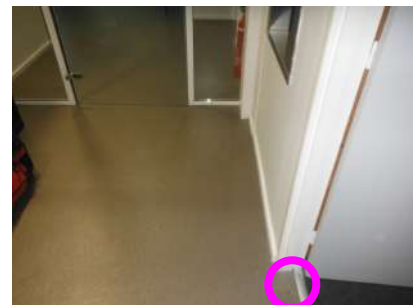
Prélèvement P016
Pièce R+1 - Couloir 2
Localisation Sol
Matériaux Ragréages
Date 13 février 2025
Résultat Absence d'amiante
Commentaire

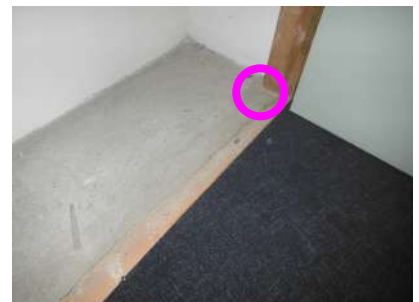
Prélèvement P017
Pièce R+1 - Couloir
Localisation Sol
Matériaux Ragréages (dans placard)
Date 13 février 2025
Résultat Absence d'amiante
Commentaire

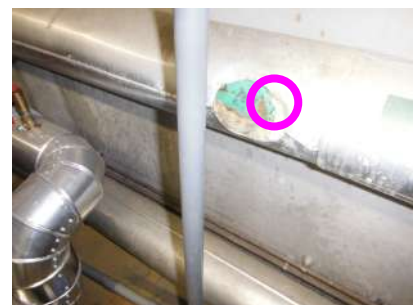
Prélèvement P018
Pièce Chaufferie
Localisation Réseau CVC
Matériaux Calorifuges (tresses, coquilles, matelas...)
Date 13 février 2025
Résultat Absence d'amiante
Commentaire

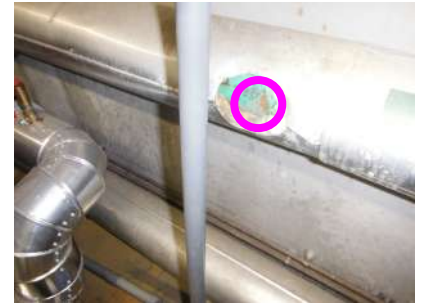
Prélèvement P019
Pièce Chaufferie
Localisation Réseau CVC
Matériaux Métal Peinture
Date 13 février 2025
Résultat Absence d'amiante
Commentaire

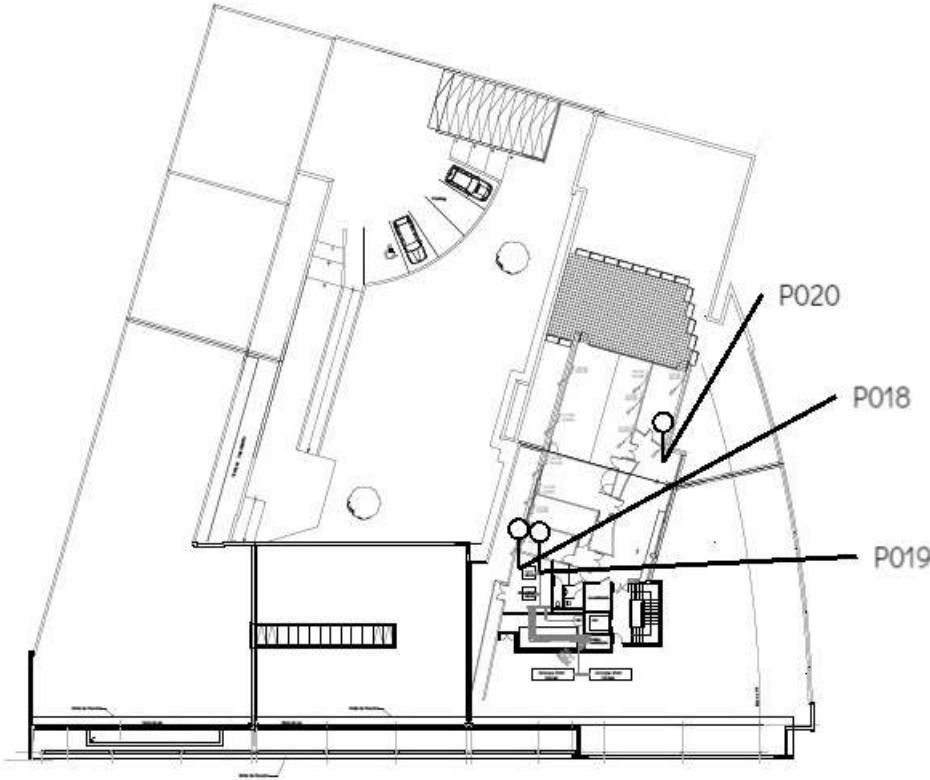
Planche de repérage usuel			4/4
R+2			
Référence	AMITRAV-E6435877-2501		Version 1
Origine	Dekra diagnostic / MARC BOUILLOT		
Adresse	238 Rue Hautesserre 46000 CAHORS

Prélèvements
P018 Chaufferie Réseau CVC Calorifuges (tresses, coquilles, matelas...)
P019 Chaufferie Réseau CVC Métal
P020 C301 Sol Ragréages
