Rapport de mission de repérage des matériaux et produits contenant de l'amiante avant réalisation de travaux dans un immeuble bâti

Identification du dossier	
Numéro de dossier	17510
Référence client	Commande n°053 00383
Périmètre de travaux	RAAT Sols SAS et salle principale. <i>A noter que les dalles de sol et la colle bitumineuse ont été utilisées en plinthe sur les murs et contiennent elles aussi de l'amiante.</i>

Références de l'ordre de mission : **Ancienne Aérogare_RAAT Sols Hall_Air'Py_Uzein_17510**

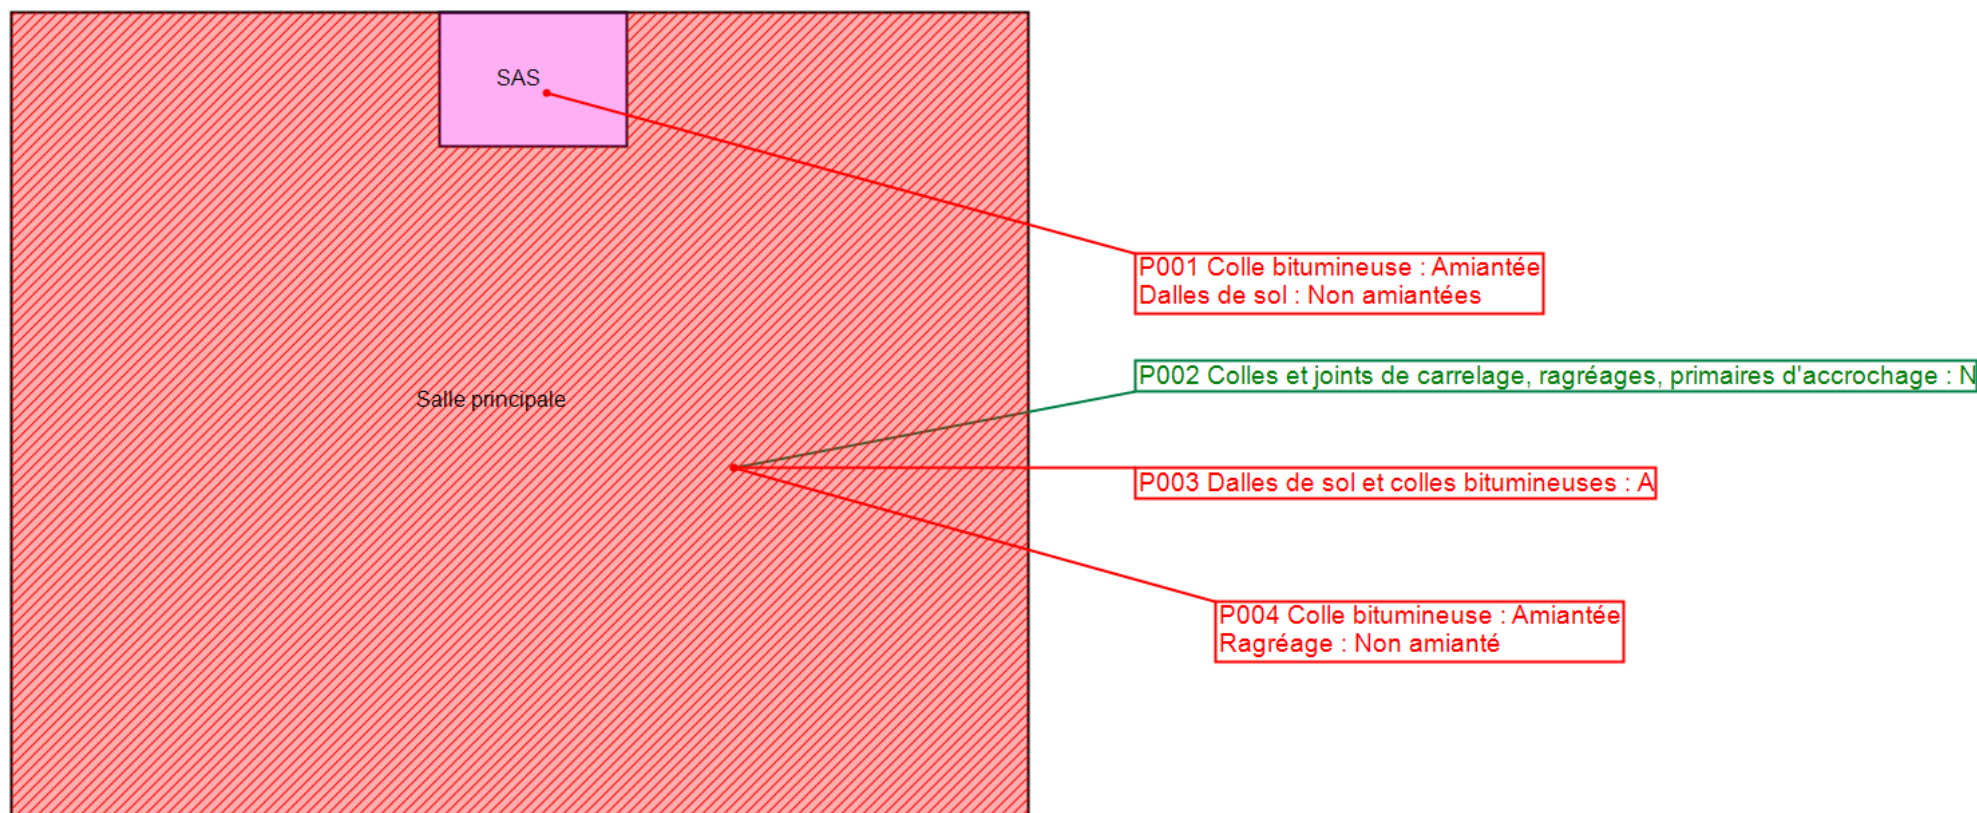
Matériaux ou produits	Localisation	Etage	Référence (ZPSO)
Colles bitumineuses	SAS	RDC	Z001
Dalles de sol et colles bitumineuses	Salle principale	RDC	Z003
Colle bitumineuse			Z004

5.3	Commentaire sur la mission
A noter que les dalles de sol et la colle bitumineuse ont été utilisées en plinthe sur les murs et contiennent elles aussi de l'amiante.

- Colle bitumineuse amiantée
- Dalles de sol et colle bitumineuse amiantées
