## Diagnostic Plomb avant Travaux

Adresse : 771 BOULEVARD AMBROISE CROIZAT 59287 GUESNAIN  
Batiment : NC  
Etagé : NC  
Références client : SSM DU NORD  
N° de lot : Non communiqué  
Désignation : SSM DU NORD  
Date de construction ou permis de construire : En 2023  
Fonction du bâtiment : Commerce

Date de la mission : 04/04/2023  
Date du rapport : 04/04/2023  
Référence mission : 002ER431343  
Circonstance du constat : Travaux

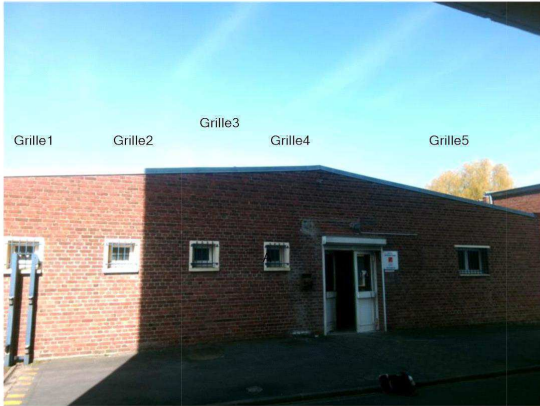
<p>Grille1 Grille2 Grille3 Grille4 Grille5</p><p>Mur1</p></div><div><p>Vol 29 (Façade 2)</p></div></div> <div><div>
