Contrôle Périodique Amiante

96 Rue de Lagny (SAINT BLAISE)
75020 Paris
Bat. 1; Esc. 1

Numéro de mission : MA2409153889 EM
Visite effectuée le : 21/11/2024

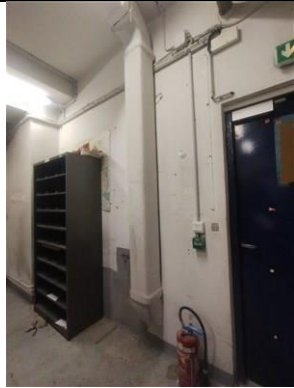
<p><u>Identifiant:</u> ZPSO006</p> <p><u>Description:</u> Conduit en fibres-ciment</p> <p><u>Composant de la construction:</u> 6 - Conduits et accessoires intérieurs - Conduits de fluides (air, eau, vapeur, fumée, échappement, autres fluides)</p> <p><u>Partie à sonder:</u> Conduit en fibres-ciment</p> <p><u>Liste selon annexe.13-9 du CSP:</u> B</p>	Présence d'amiante (Suivant documentation consultée)	<p>Matériau non dégradé</p> <p>Résultat EP**</p> <p>Préconisation : Il est recommandé de réaliser une évaluation périodique.</p>

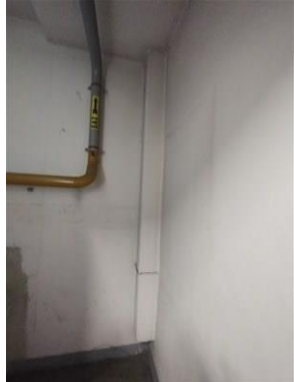
<p><u>Identifiant:</u> ZPSO008</p> <p><u>Description:</u> Conduit en fibres-ciment</p> <p><u>Composant de la construction:</u> 6 - Conduits et accessoires intérieurs - Conduits de fluides (air, eau, vapeur, fumée, échappement, autres fluides)</p> <p><u>Partie à sonder:</u> Conduit en fibres-ciment</p> <p><u>Liste selon annexe.13-9 du CSP:</u> B</p>	Présence d'amiante (Suivant documentation consultée)	<p>Matériau non dégradé</p> <p>Résultat EP**</p> <p>Préconisation : Il est recommandé de réaliser une évaluation périodique.</p>
