Contrôle Périodique Amiante

1bis rue de la pierre levée (FOLIE MERICOURT)
75011 Paris

Numéro de mission : MA2409153874 EM
Visite effectuée le : 22/10/2024

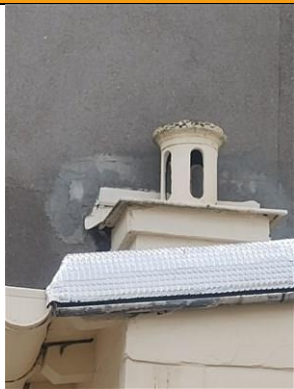
Localisation	Identifiant + Description	Conclusion (justification)	Etat de conservation	Photo
3ème étage - Toiture	<p><u>Identifiant:</u> ZPSO001</p> <p><u>Description:</u> Conduit de fumée</p> <p><u>Composant de la construction:</u> 1 - Couvertures, Toitures, Terrasses et étanchéités - Éléments associés à la toiture</p> <p><u>Partie à sonder:</u> Conduit de fumée</p> <p><u>Liste selon annexe.13-9 du CSP:</u> B</p>	Présence d'amiante (Suivant documentation consultée)	<p>Matériau non dégradé</p> <p>Résultat EP**</p> <p>Préconisation : Il est recommandé de réaliser une évaluation périodique.</p>

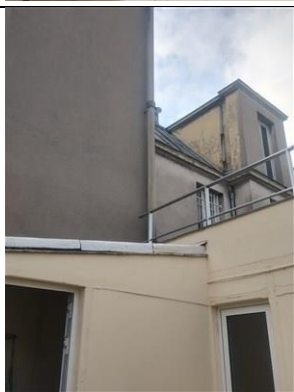
<p><u>Identifiant:</u> ZPSO002</p> <p><u>Description:</u> Conduit de fumée</p> <p><u>Composant de la construction:</u> 1 - Couvertures, Toitures, Terrasses et étanchéités - Éléments associés à la toiture</p> <p><u>Partie à sonder:</u> Conduit de fumée</p> <p><u>Liste selon annexe.13-9 du CSP:</u> B</p>	Présence d'amiante (Suivant documentation consultée)	<p>Matériau non dégradé</p> <p>Résultat EP**</p> <p>Préconisation : Il est recommandé de réaliser une évaluation périodique.</p>
