RAPPORT DE REPERAGE DES MATERIAUX ET PRODUITS CONTENANT DE L'AMIANTE AVANT REALISATION DE TRAVAUX DANS UN IMMEUBLE BÂTI

Rapport N° 876146 établi le 20/09/2021

BAT 056 - INFIRMERIE CASERNE MARTIN DES PAILLERES - CHAMPAGNE 72470 CHAMPAGNE

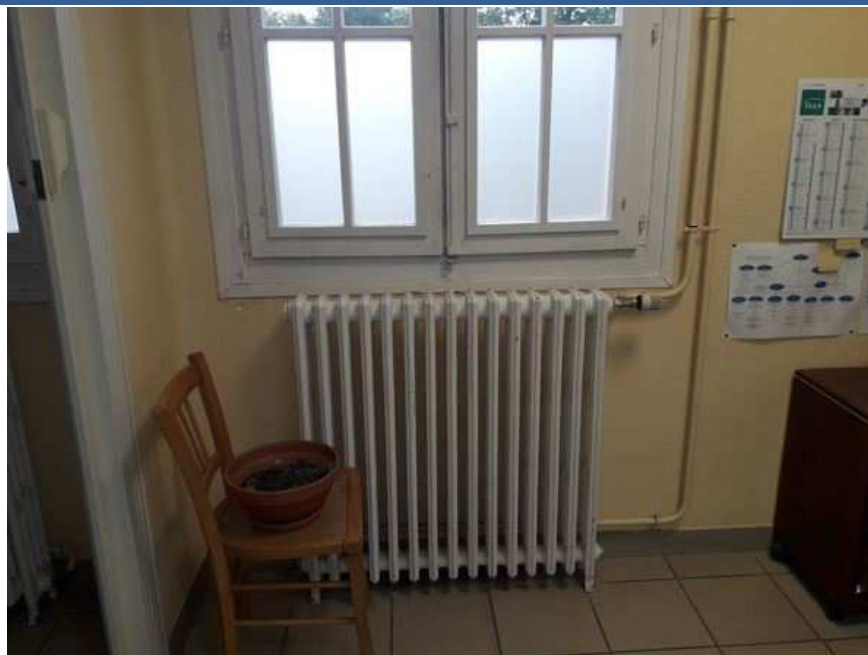
Présence d'amiante **Non**

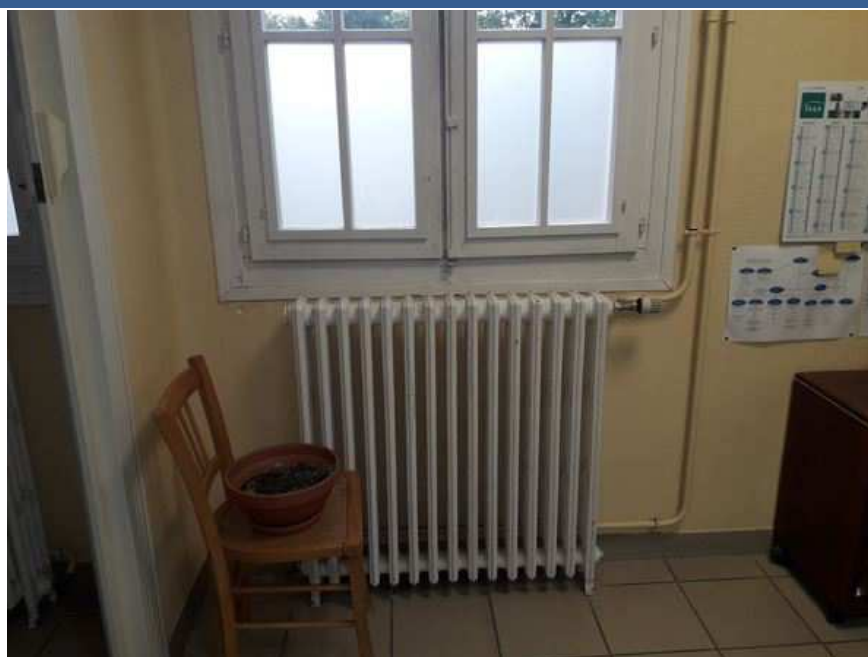
PRELEVEMENT : P2

Pièce ou Local	Pièce 007 (Batiment 56 - Rdc)
Composant de la construction	Murs et cloisons maçonnés
Partie du composant	Plâtre Couche d'Intéret Plâtre

Présence d'amiante **Non**

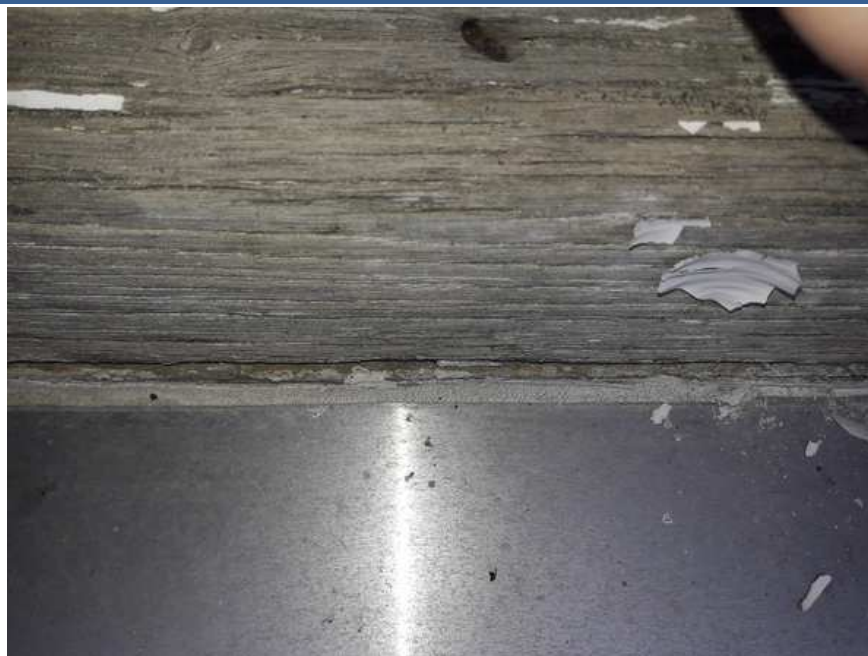
Pièce ou Local	Pièce 007 (Batiment 56 - Rdc)
Composant de la construction	Fenetre
Partie du composant	Joint d'etanchéité Blanchatre Couche d'Intéret Joint d'etanchéité Blanchatre
Présence d'amiante	Non
Plan N°	/

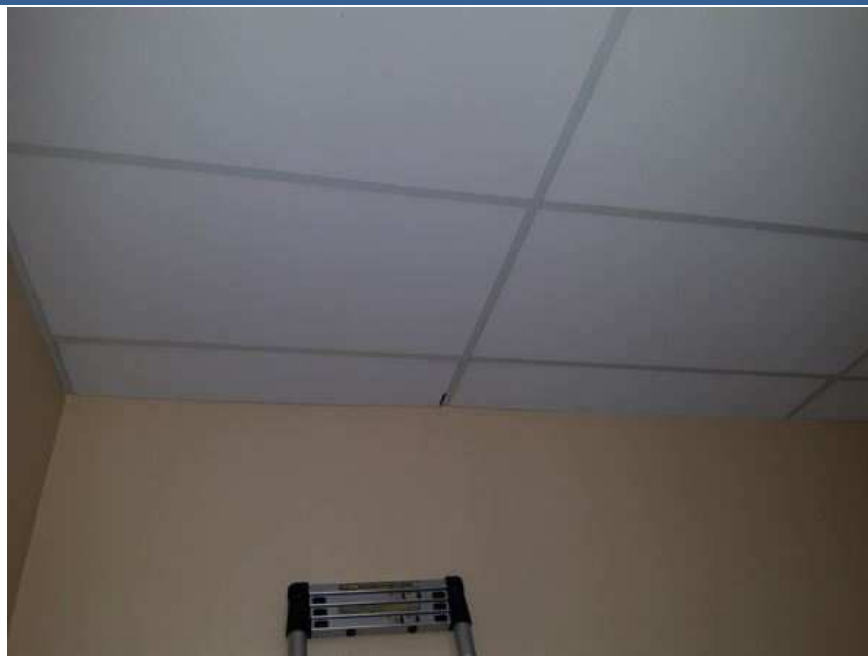
PRELEVEMENT : P4

Pièce ou Local	Pièce 006 (Batiment 56 - Rdc)
Composant de la construction	Faux plafonds
Partie du composant	Panneaux et plaques
Présence d'amiante	Non
Plan N°	/

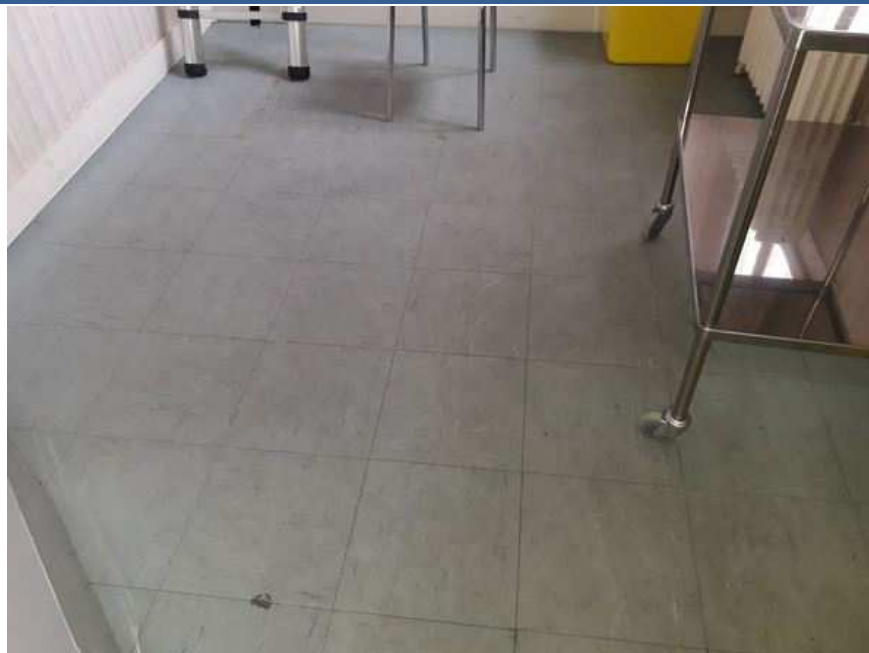
Pièce ou Local	Pièce 010 (Batiment 56 - Rdc)
Composant de la construction	Revêtements de sols
Partie du composant	Dalles de sol Verdatre Couche d'Intéret Dalles de Sol Verdatre
Présence d'amiante	Non
Plan N°	/

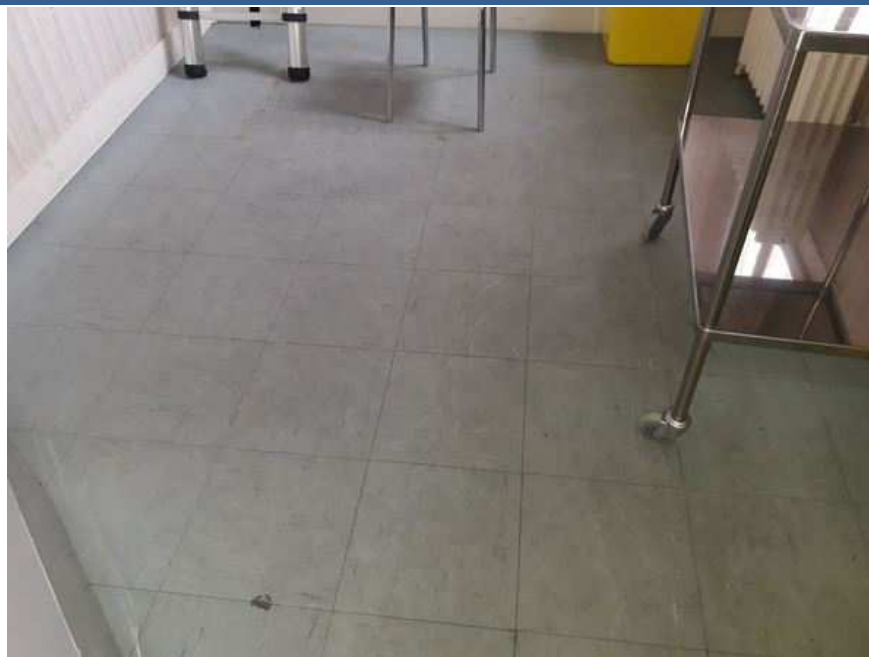
PRELEVEMENT : P6

Pièce ou Local	Pièce 010 (Batiment 56 - Rdc)
Composant de la construction	Revêtements de sols
Partie du composant	Ragréage + Colle Couche d'Intéret Ragréage + Colle
Présence d'amiante	Non
Plan N°	/

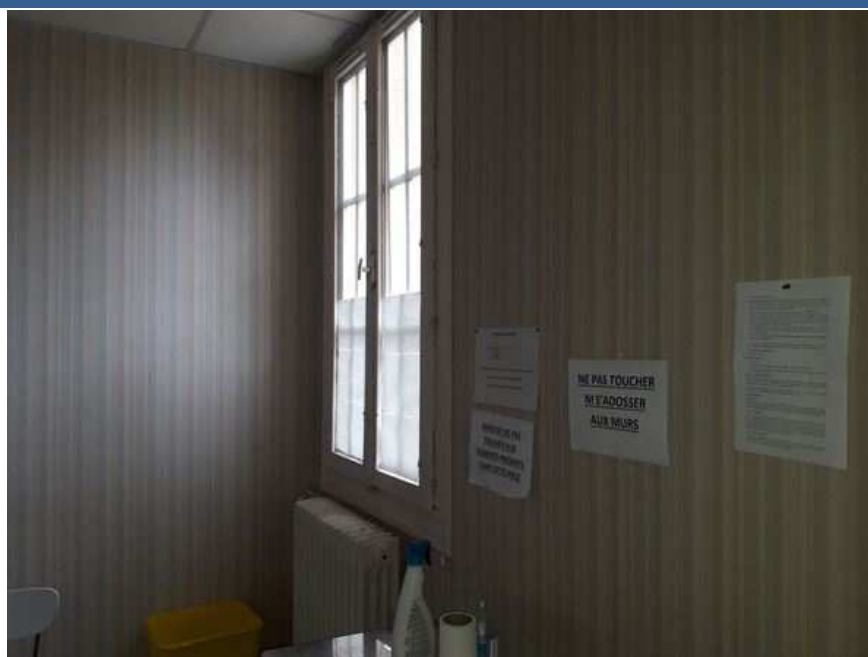
Pièce ou Local	Pièce 010 (Batiment 56 - Rdc)
Composant de la construction	Revêtements de sols
Partie du composant	Revêtement + Plâtre Couche d'Intéret Revêtement + Plâtre
Présence d'amiante	Non
Plan N°	/

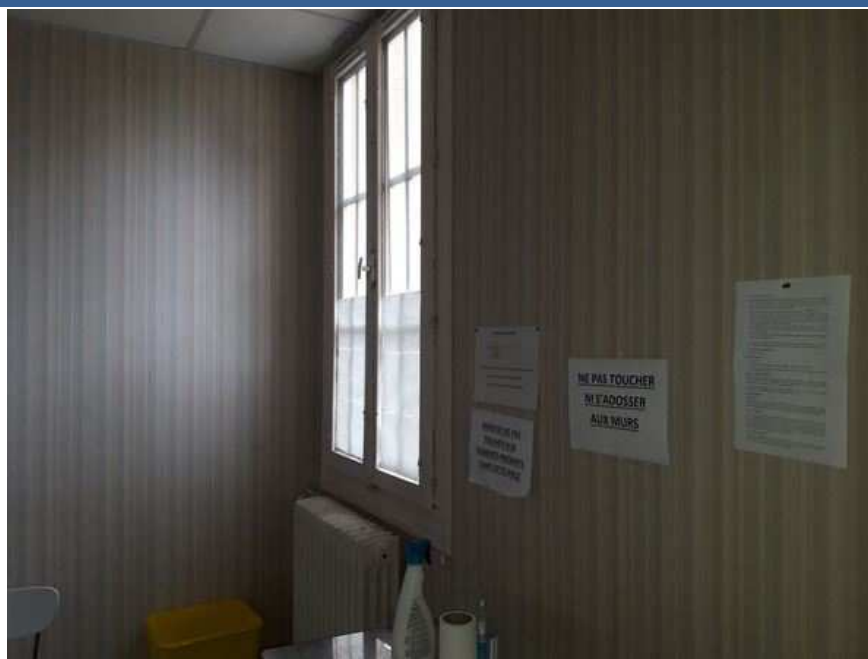
PRELEVEMENT : P8

Pièce ou Local	Pièce 010 (Batiment 56 - Rdc)
Composant de la construction	Revêtements de sols
Partie du composant	Plâtre
Présence d'amiante	Non
Plan N°	/

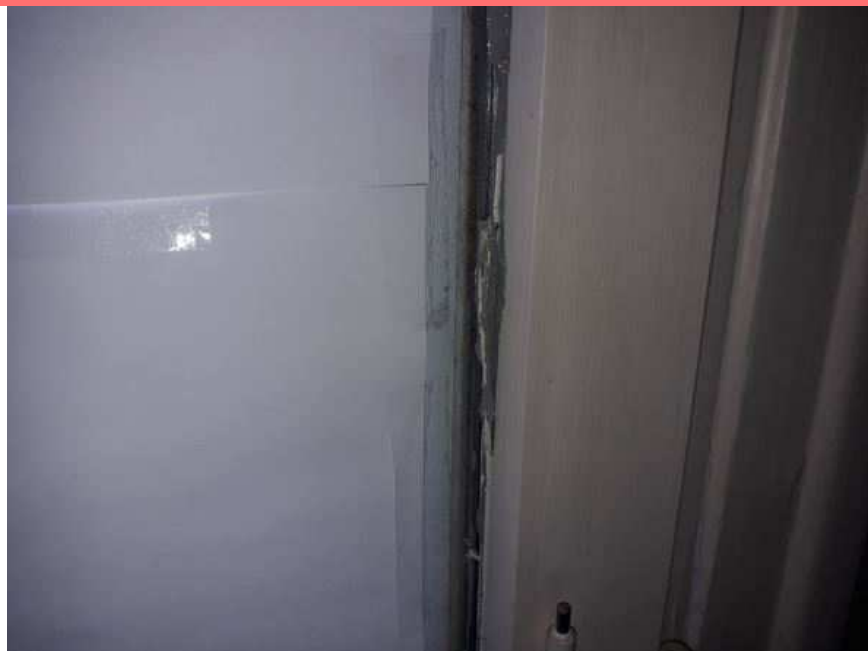
Présence d'amiante **Oui**

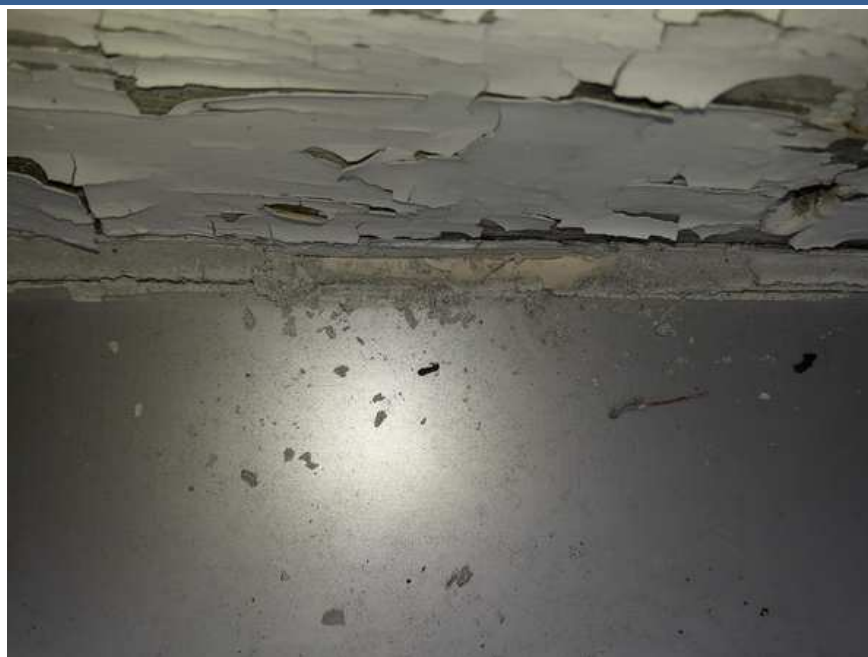
PRELEVEMENT : P10

Pièce ou Local	Pièce 010 (Batiment 56 - Rdc)
Composant de la construction	Fenêtres
Partie du composant	Joint d'étanchéité Blanchâtre Couche d'Intéret Joint d'étanchéité Blanchâtre

Présence d'amiante **Non**

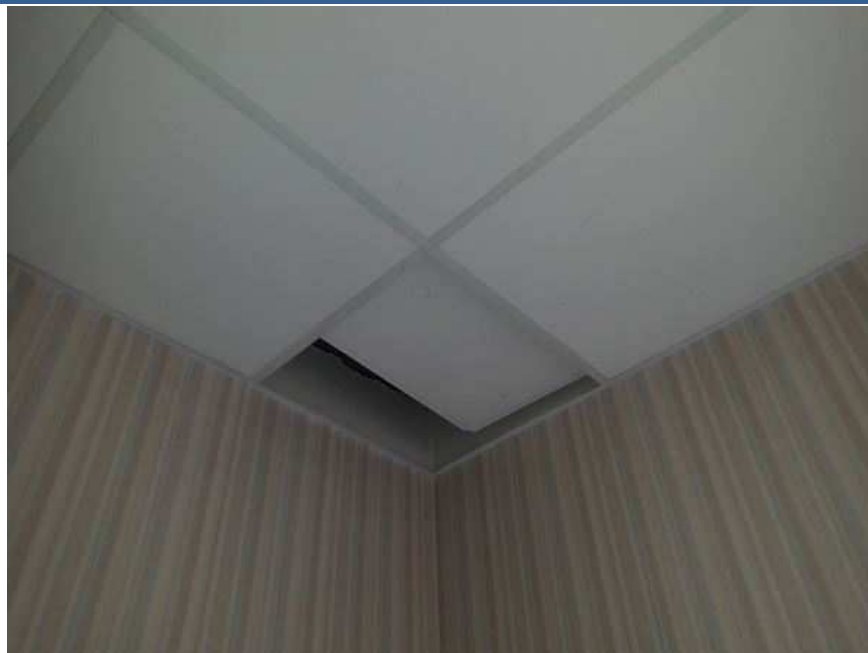
Présence d'amiante	Non
--------------------	------------

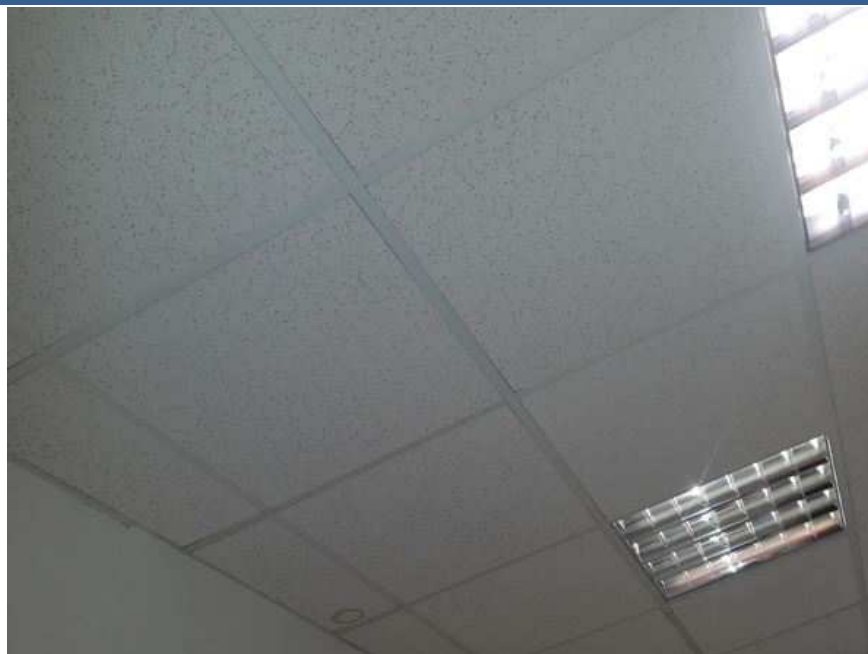
PRELEVEMENT : P12

Pièce ou Local	Pièce 015 (Batiment 56 - Rdc)
Composant de la construction	Faux plafonds
Partie du composant	Panneaux et plaques

Présence d'amiante	Non
--------------------	------------

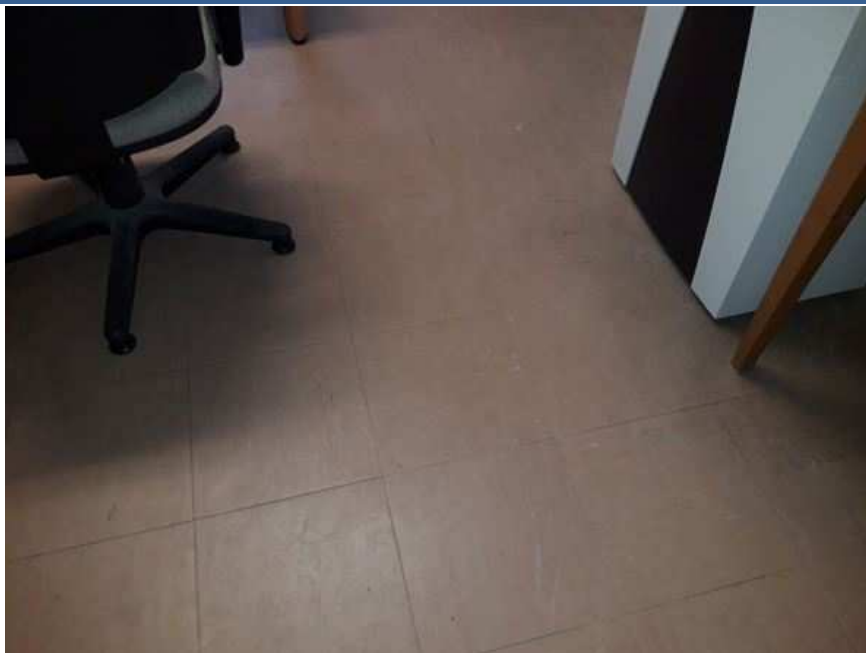
Pièce ou Local	Pièce 003 (Batiment 56 - Rdc)
Composant de la construction	Revêtements de sols
Partie du composant	Dalles de sol Rosatre Couche d'Intéret Dalle de sol Rosatre
Présence d'amiante	Non
Plan N°	/

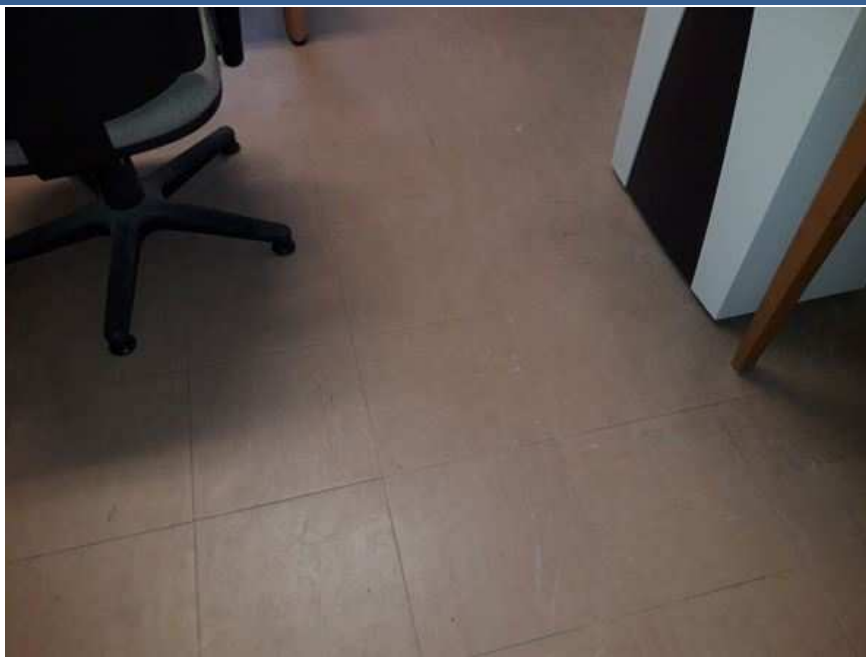
PRELEVEMENT : P14

Pièce ou Local	Pièce 003 (Batiment 56 - Rdc)
Composant de la construction	Revêtements de sols
Partie du composant	Ragréage Couche d'Intéret Ragréage
Présence d'amiante	Non
Plan N°	/

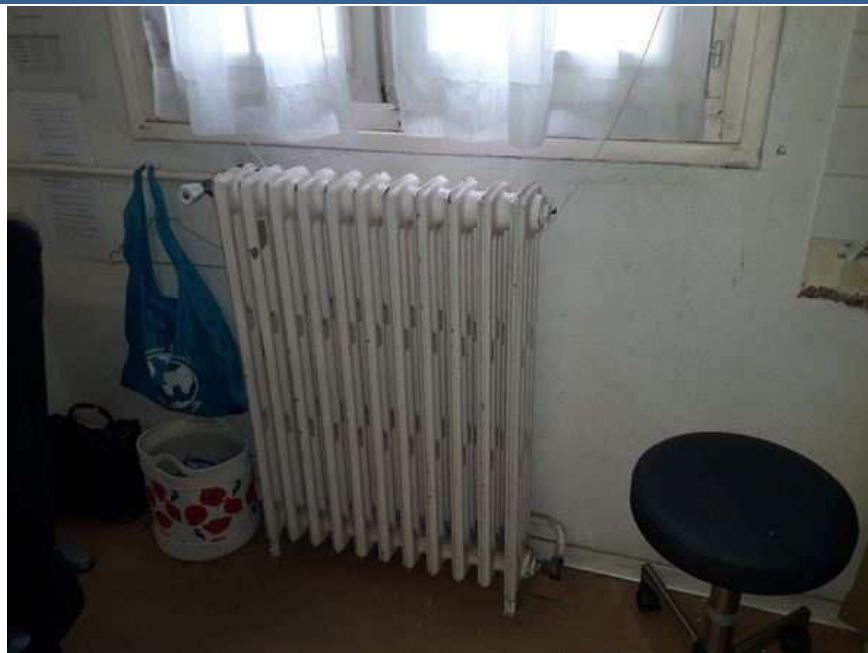
Pièce ou Local	Pièce 003 (Batiment 56 - Rdc)
Composant de la construction	Murs et cloisons maçonnés
Partie du composant	Revêtement + Plâtre Couche d'Intéret Revêtement + Plâtre
Présence d'amiante	Non
Plan N°	/

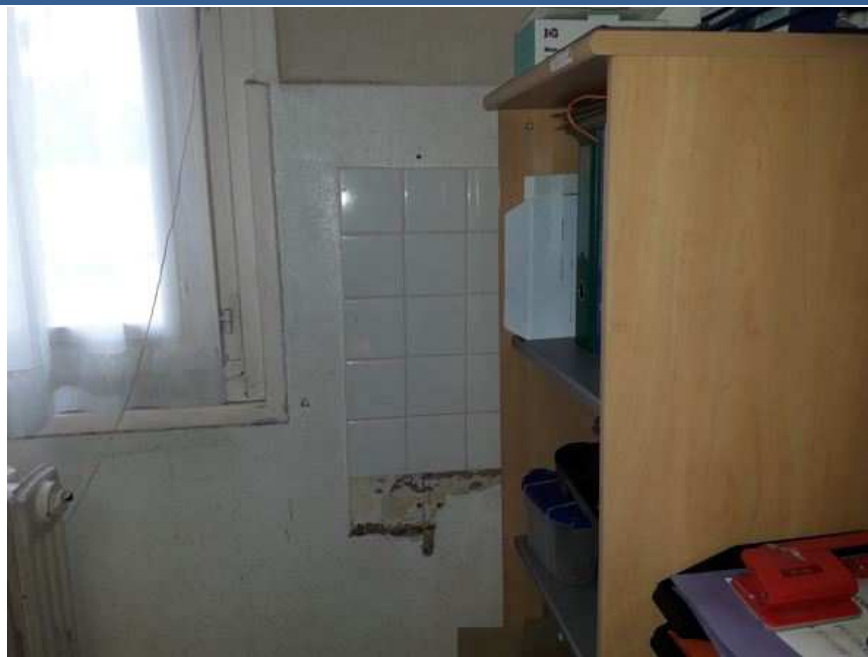
PRELEVEMENT : P16

Pièce ou Local	Pièce 003 (Batiment 56 - Rdc)
Composant de la construction	Murs et cloisons maçonnés
Partie du composant	Faïence Murale + Coll Couche d'Intéret Colle
Présence d'amiante	Non
Plan N°	/

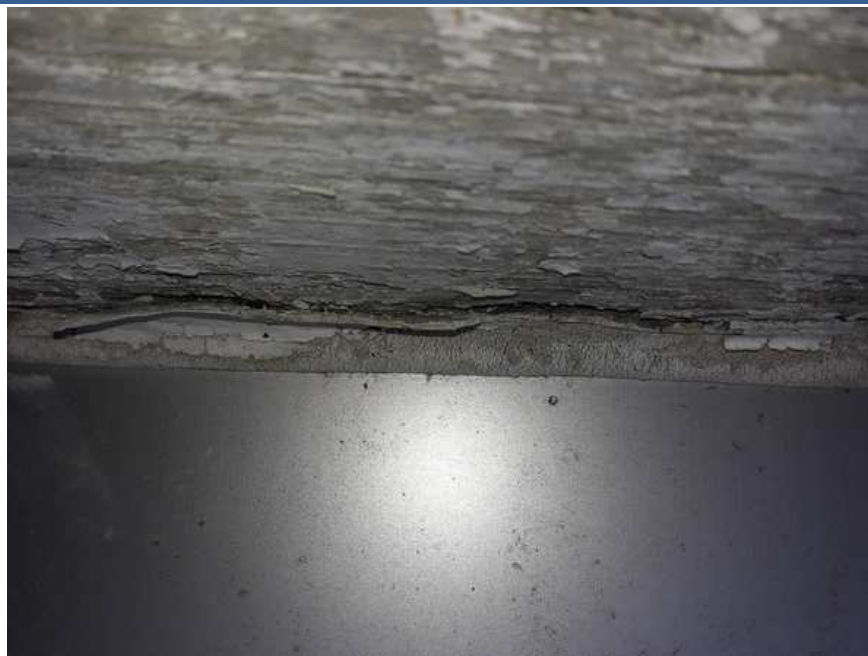
Pièce ou Local	Pièce 003 (Batiment 56 - Rdc)
Composant de la construction	Fenetre
Partie du composant	Joint d'etanchéité Blanchatre Couche d'Intéret Joint d'etanchéité Blanchatre
Présence d'amiante	Non
Plan N°	/

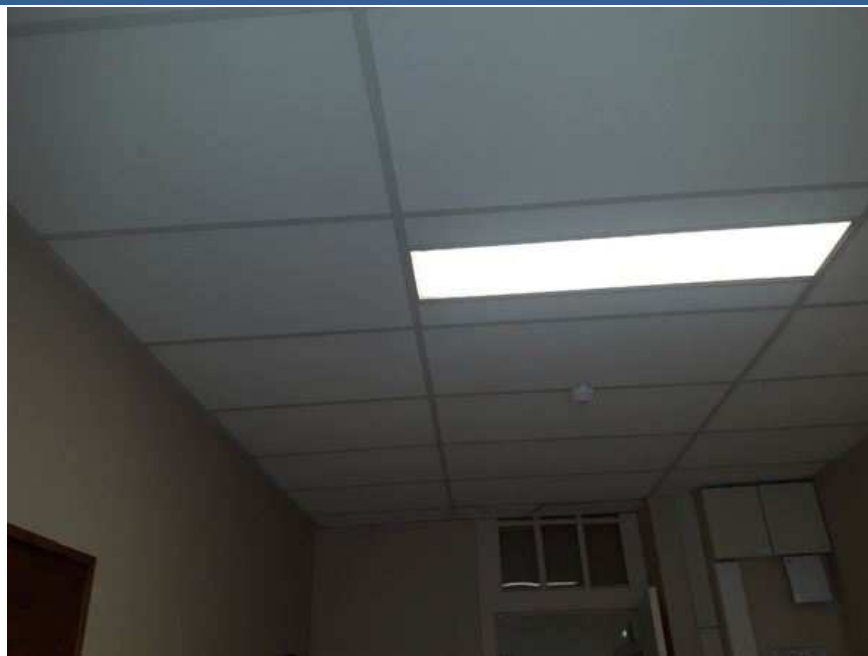
PRELEVEMENT : P18

Pièce ou Local	Pièce 003 (Batiment 56 - Rdc)
Composant de la construction	Faux plafonds
Partie du composant	Panneaux et plaques
Présence d'amiante	Non
Plan N°	/

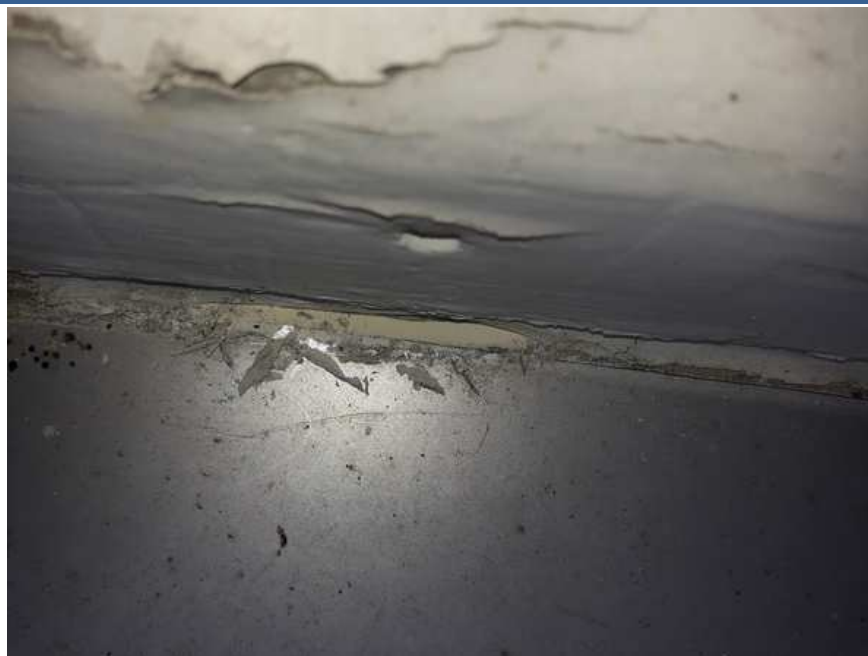
Pièce ou Local	Pièce 020 (Batiment 56 - Rdc)
Composant de la construction	Fenetre
Partie du composant	Joint d'etanchéité Blanchatre Couche d'Intéret Joint d'etanchéité Blanchatre
Présence d'amiante	Non
Plan N°	/

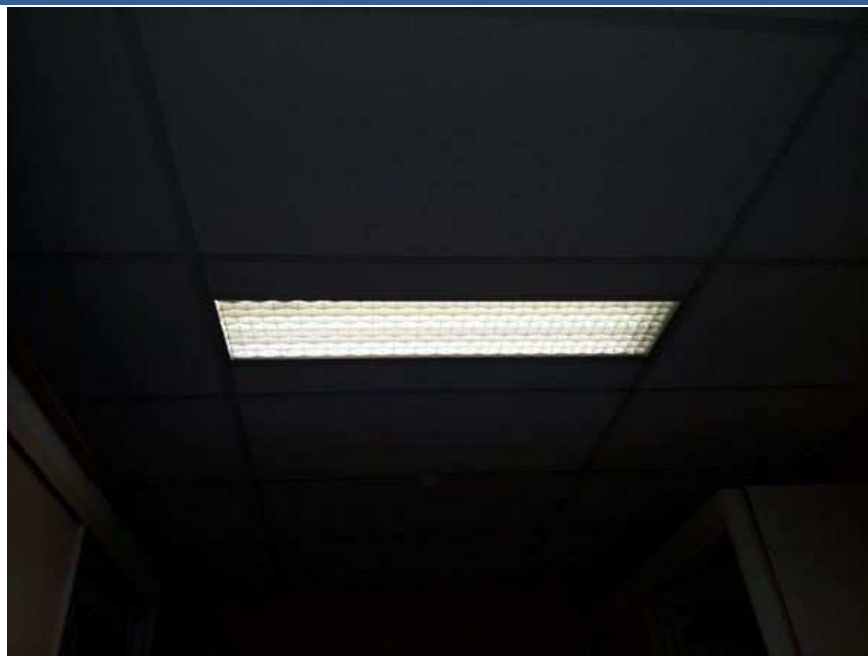
PRELEVEMENT : P22

Pièce ou Local	Pièce 020 (Batiment 56 - Rdc)
Composant de la construction	Faux plafonds
Partie du composant	Panneaux et plaques
Présence d'amiante	Non
Plan N°	/

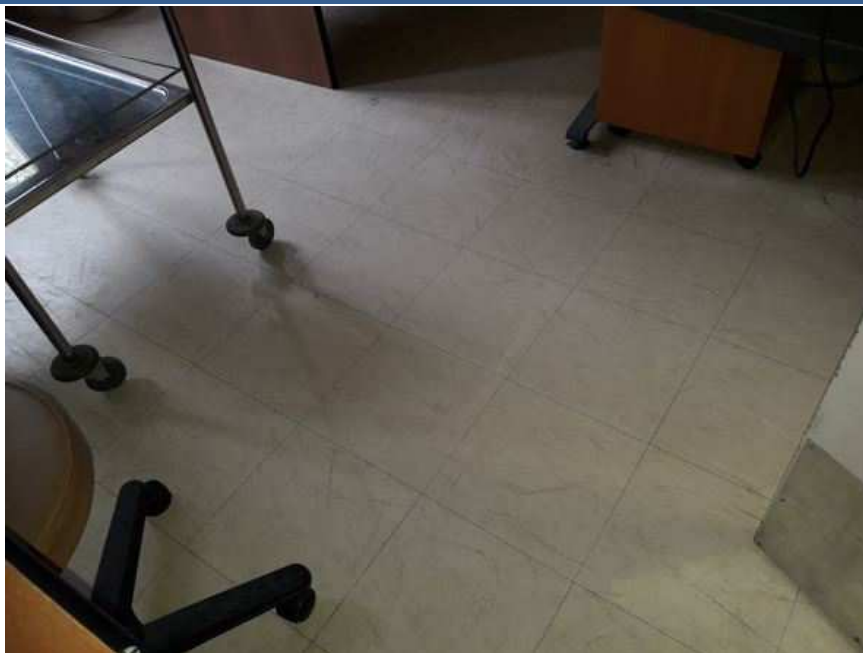
PRELEVEMENT : P23

Pièce ou Local	Pièce 022 (Batiment 56 - Rdc)
Composant de la construction	Revêtements de sols
Partie du composant	Dalles de sol Grisatre Couche d'Intéret Dalle de Sol Grisatre
Présence d'amiante	Non
Plan N°	/

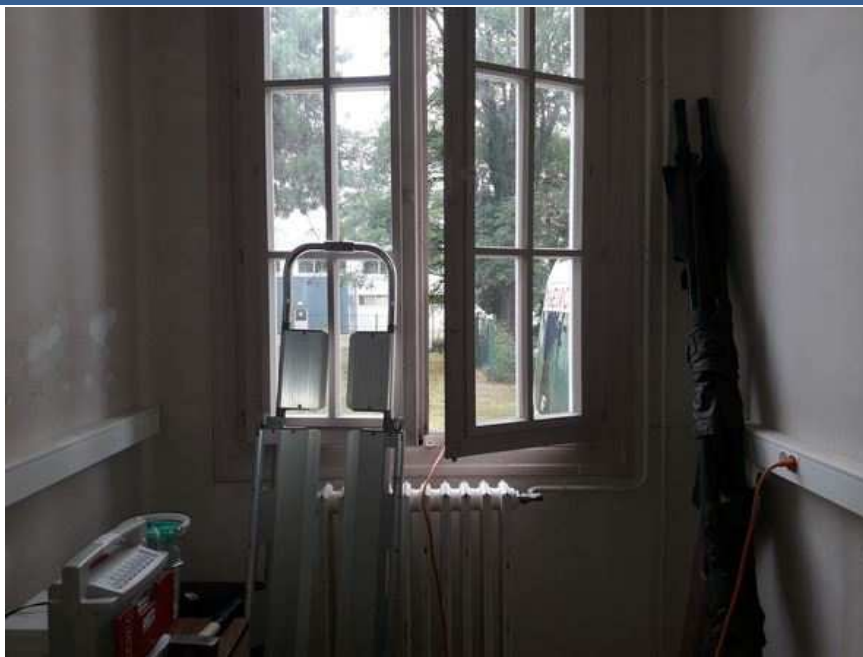
Pièce ou Local	Pièce 023 (Batiment 56 - Rdc)
Composant de la construction	Murs et cloisons maçonnés
Partie du composant	Revêtement + Plâtre Couche d'Intéret Revêtement + Plâtre
Présence d'amiante	Non
Plan N°	/

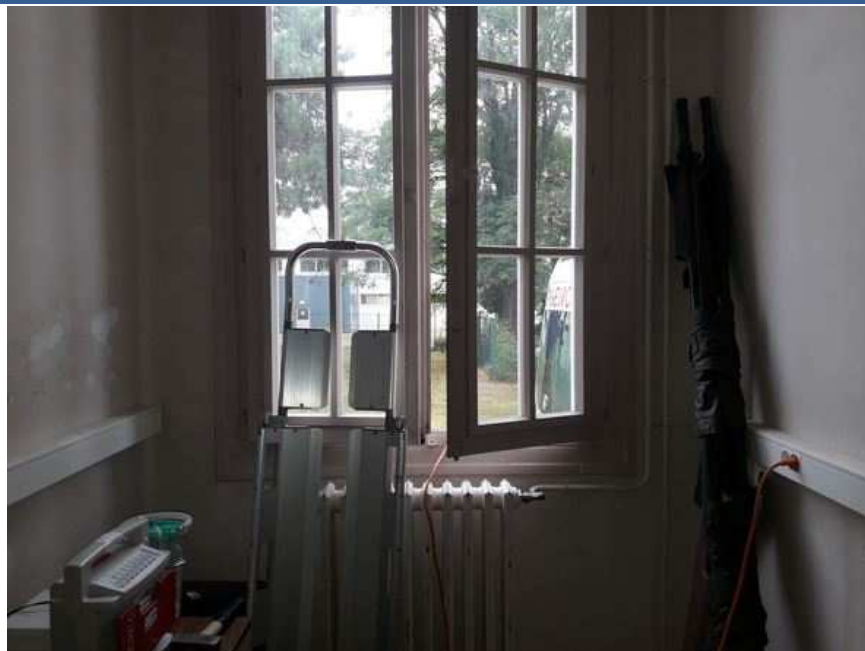
Présence d'amiante **Non**

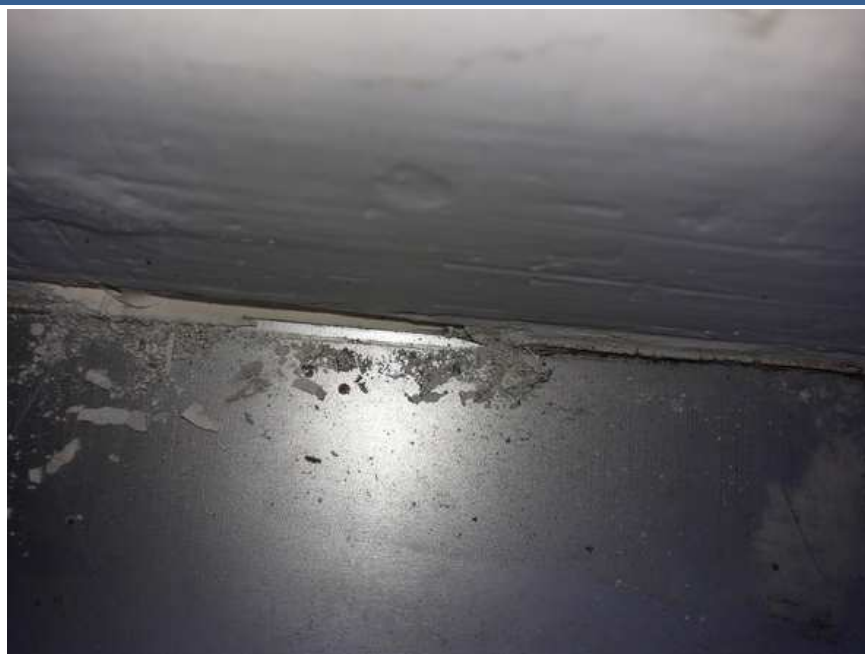
PRELEVEMENT : P26

Pièce ou Local	Pièce 023 (Batiment 56 - Rdc)
Composant de la construction	Fenetre
Partie du composant	Joint d'étanchéité Blanchatre Couche d'Intéret Joint d'étanchéité Blanchatre

Présence d'amiante **Non**

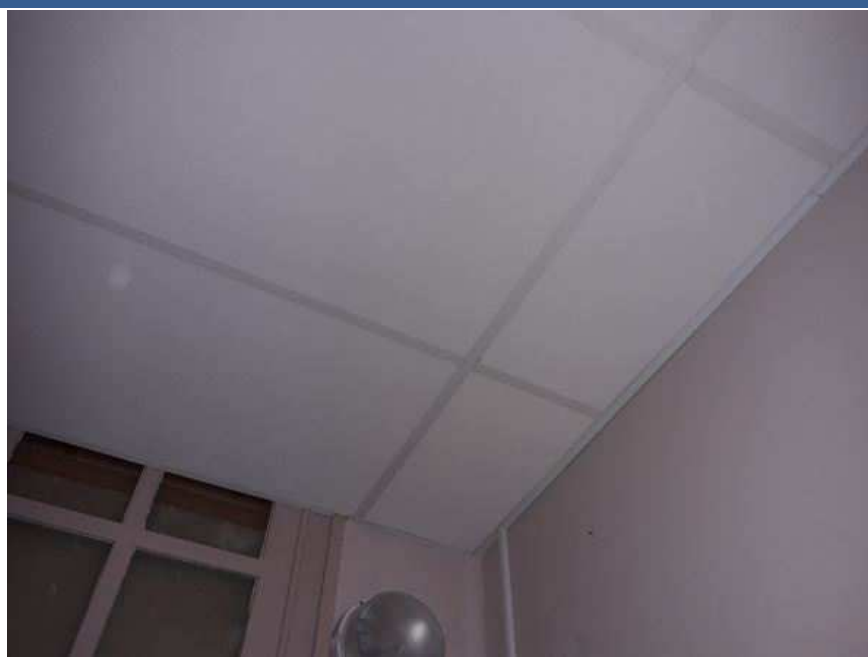
Présence d'amiante **Non**

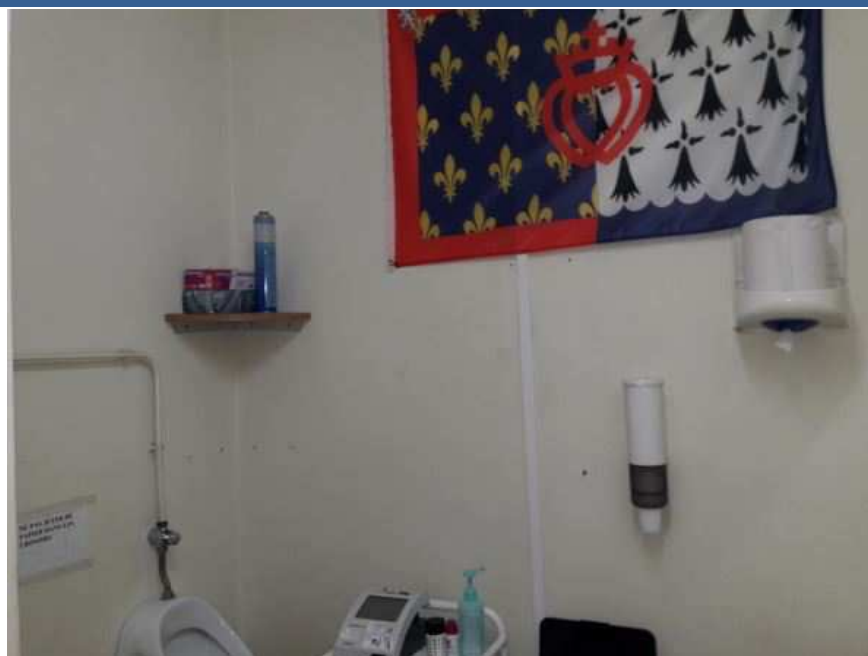
PRELEVEMENT : P28

Pièce ou Local	Sanitaires (Batiment 56 - Rdc)
Composant de la construction	Murs et cloisons maçonnés
Partie du composant	Revêtement + Plâtre Couche d'Intérêt Revêtement + Plâtre

Présence d'amiante **Non**

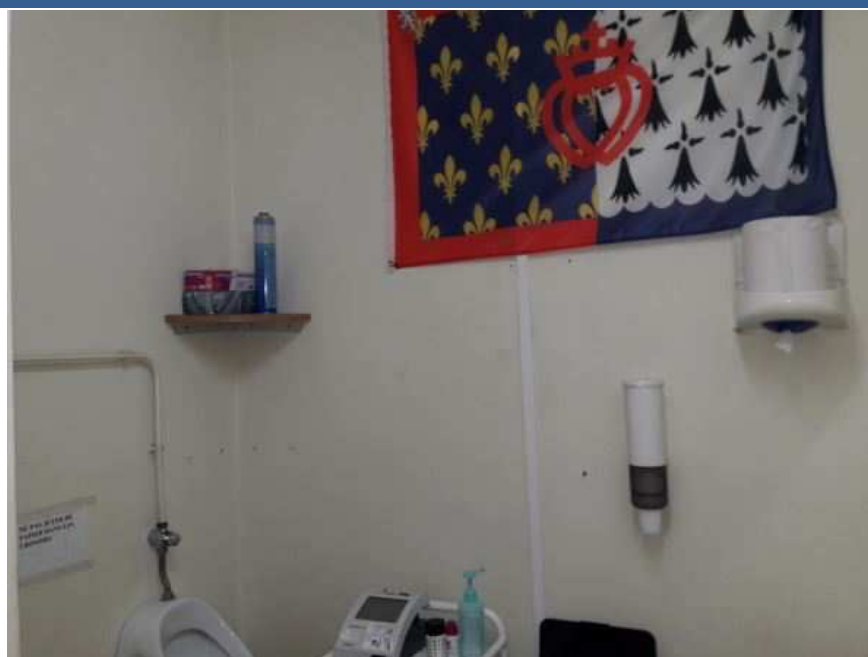
Pièce ou Local	Sanitaires (Batiment 56 - Rdc)
Composant de la construction	Murs et cloisons maçonnés
Partie du composant	Platre
Présence d'amiante	Non
Plan N°	/

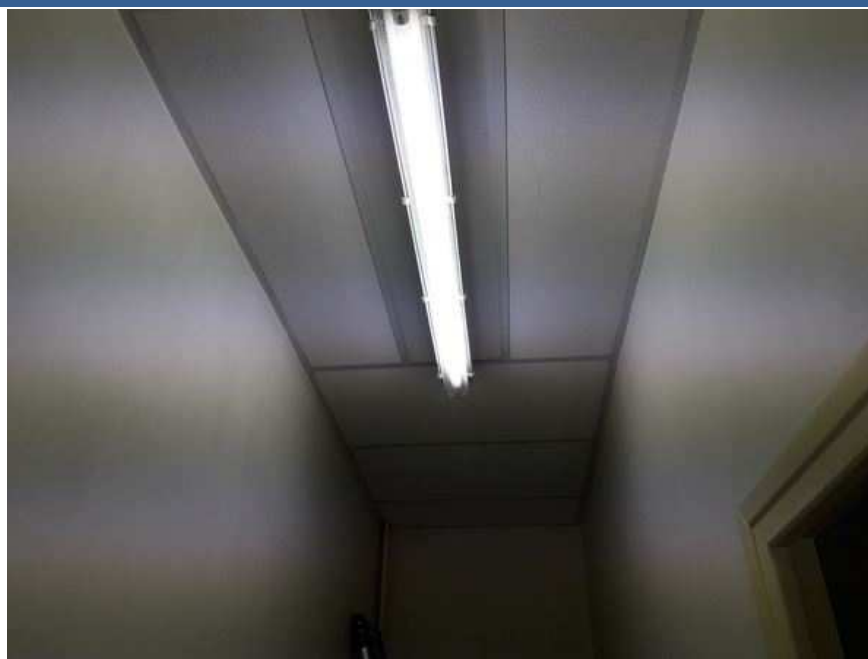
PRELEVEMENT : P30

Pièce ou Local	Sanitaires (Batiment 56 - Rdc)
Composant de la construction	Faux plafonds
Partie du composant	Panneaux et plaques
Présence d'amiante	Non
Plan N°	/

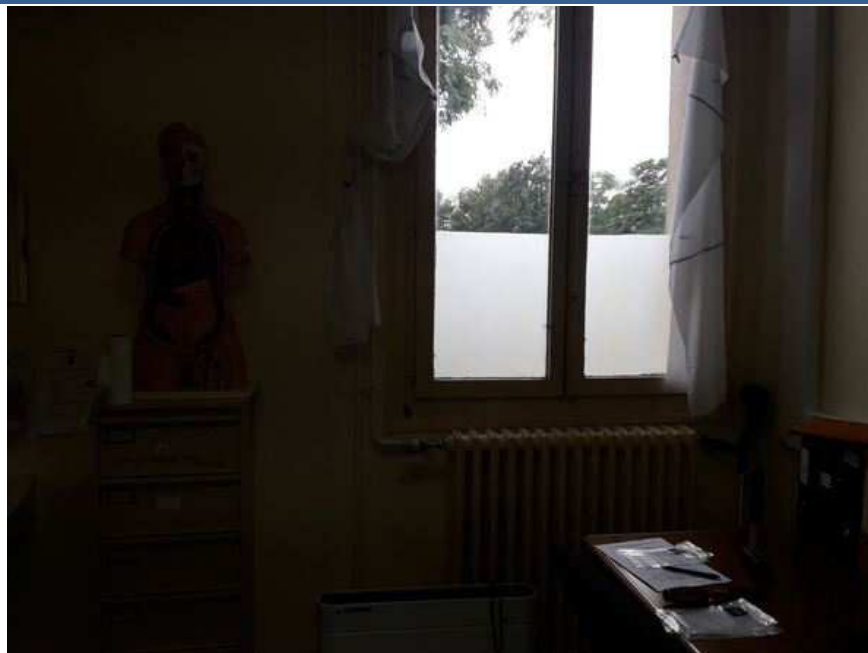
Pièce ou Local	Pièce 033 (Batiment 56 - Rdc)
Composant de la construction	Murs et cloisons maçonnés
Partie du composant	Revêtement + Plâtre Couche d'Intéret Revêtement + Plâtre
Présence d'amiante	Non
Plan N°	/

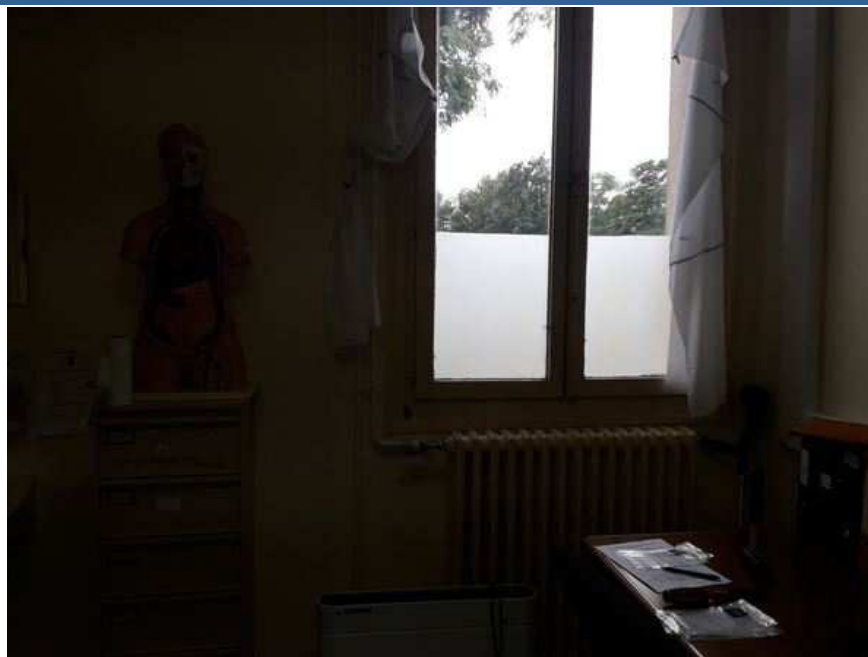
PRELEVEMENT : P32

Pièce ou Local	Pièce 033 (Batiment 56 - Rdc)
Composant de la construction	Murs et cloisons maçonnés
Partie du composant	Plâtre Couche d'Intéret Plâtre
Présence d'amiante	Non
Plan N°	/

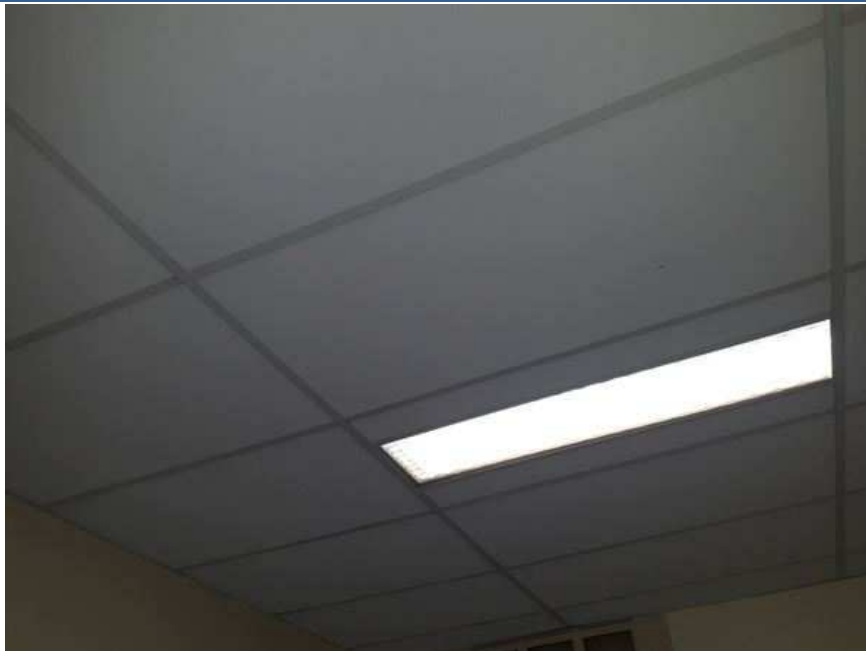
Présence d'amiante **Non**

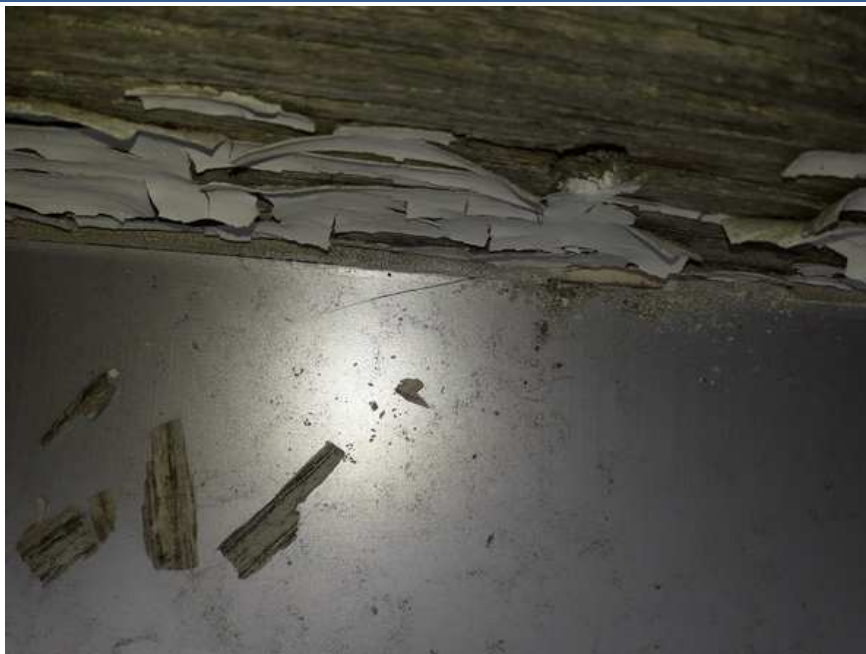
PRELEVEMENT : P34

Pièce ou Local	Pièce 033 (Batiment 56 - Rdc)
Composant de la construction	Fenetre
Partie du composant	Joint d'étanchéité Blanchatre Couche d'Intéret Joint d'étanchéité Blanchatre

Présence d'amiante **Non**

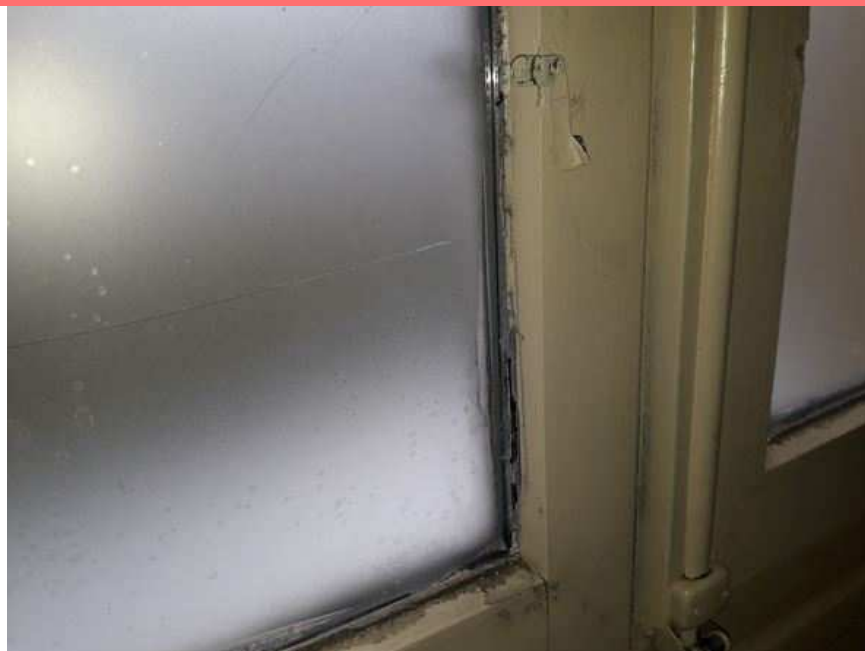
Présence d'amiante **Oui**

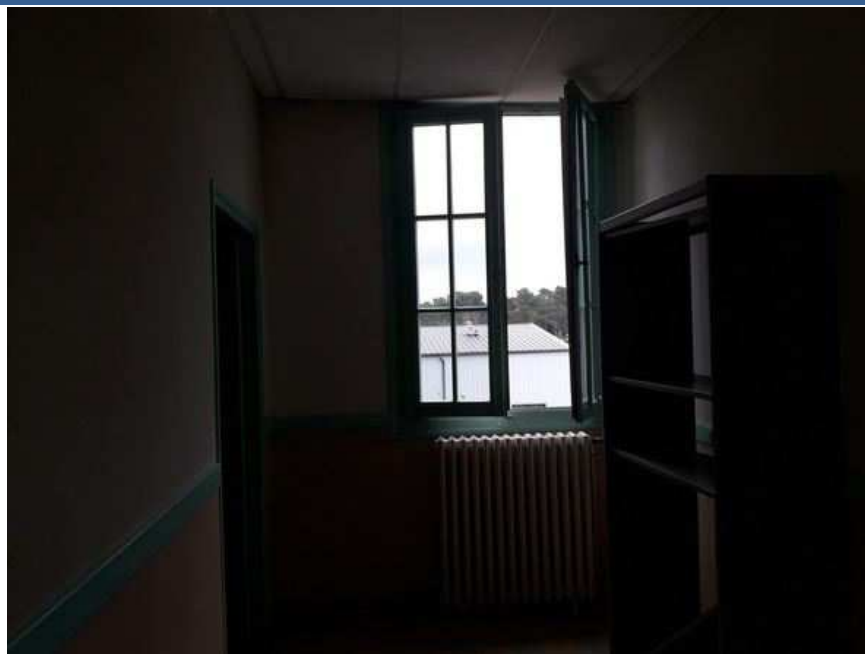
PRELEVEMENT : P36

Pièce ou Local	Palier (Batiment 56 - 1er Etage)
Composant de la construction	Murs et cloisons maçonnes
Partie du composant	Revêtement + Platre Couche d'Intéret Revêtement + Platre

Présence d'amiante **Non**

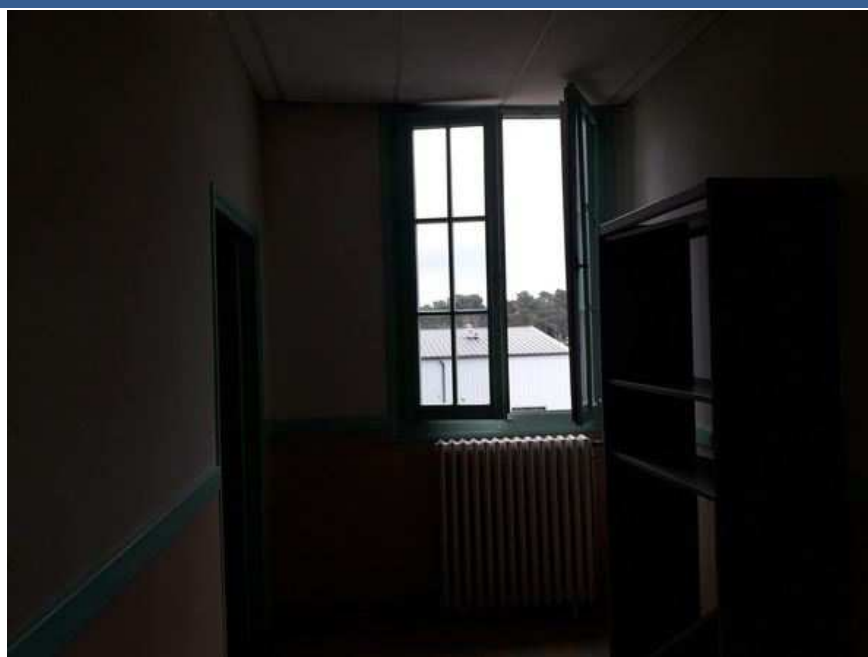
Présence d'amiante **Non**

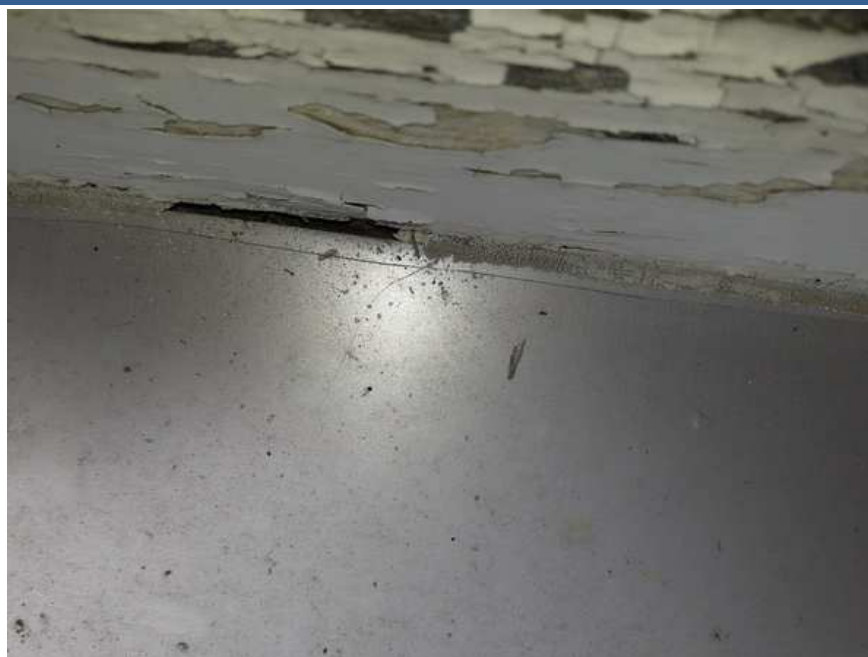
PRELEVEMENT : P38

Pièce ou Local	Palier (Batiment 56 - 1er Etage)
Composant de la construction	Fenetre
Partie du composant	Joint d'Etanchéité Blanchatre Couche d'Intéret Joint d'etanchéité Blanchatre

Présence d'amiante **Non**

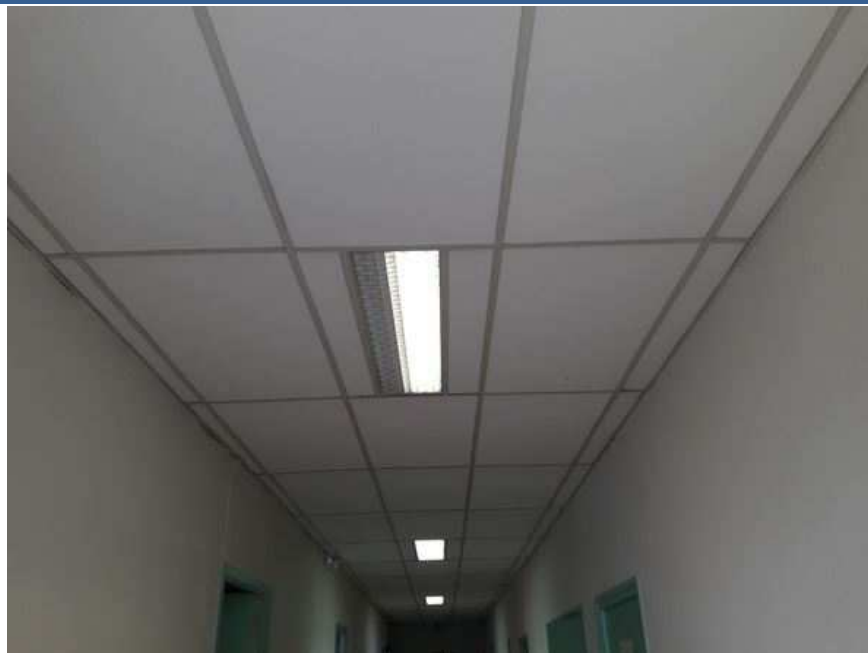
Pièce ou Local	Palier (Batiment 56 - 1er Etage)
Composant de la construction	Faux plafonds
Partie du composant	Panneaux et plaques
Présence d'amiante	Non
Plan N°	/
