RAPPORT DE REPERAGE DES MATERIAUX ET PRODUITS CONTENANT DE L'AMIANTE AVANT REALISATION DE TRAVAUX DANS UN IMMEUBLE BÂTI

Rapport N° 876146 établi le 20/09/2021

BAT 056 - INFIRMERIE CASERNE MARTIN DES PAILLERES - CHAMPAGNE 72470 CHAMPAGNE

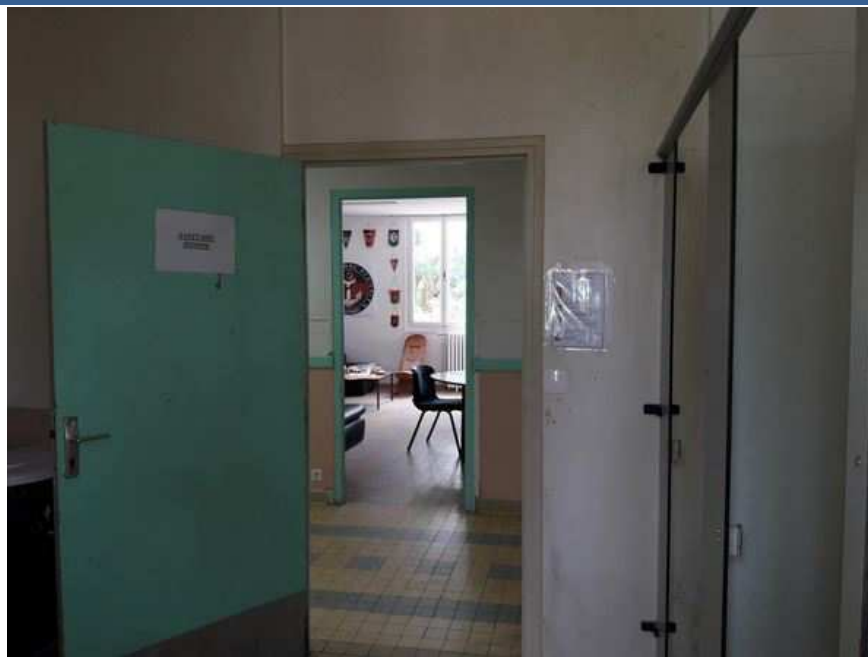
PRELEVEMENT : P40

Pièce ou Local	Pièce 002 (Batiment 56 - 1er Etage)
Composant de la construction	Murs et cloisons maçonnés
Partie du composant	Revêtement + Plâtre Couche d'Intéret Revêtement + Plâtre
Présence d'amiante	Non
Plan N°	/

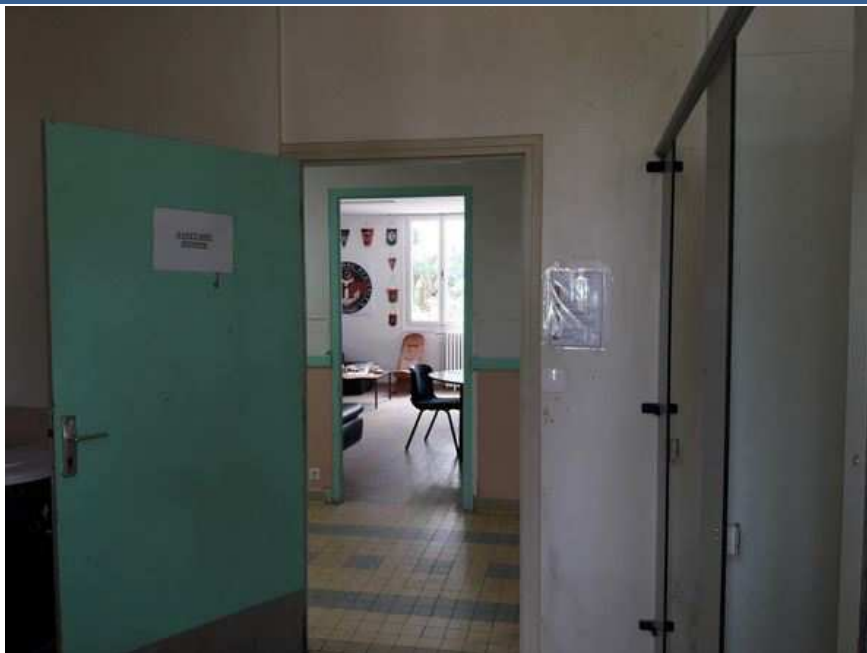
Pièce ou Local	Pièce 002 (Batiment 56 - 1er Etage)
Composant de la construction	Murs et cloisons maçonnés
Partie du composant	Platre Couche d'Intéret Platre
Présence d'amiante	Non
Plan N°	/

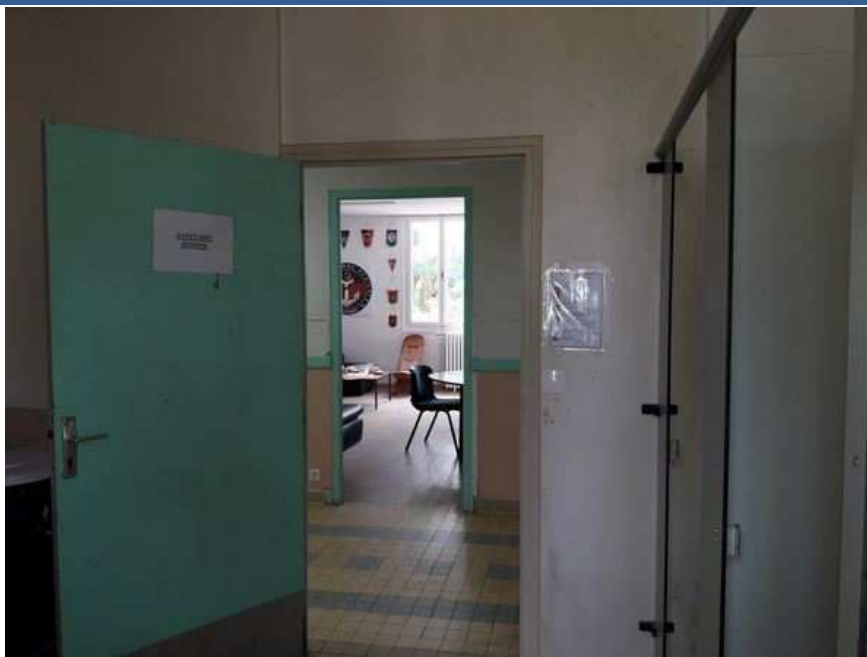
PRELEVEMENT : P45

Pièce ou Local	Sanitaires Hommes (Batiment 56 - 1er Etage)
Composant de la construction	Murs et cloisons maçonnés
Partie du composant	Revêtement + Platre Couche d'Intéret Revêtement + Platre
Présence d'amiante	Non
Plan N°	/

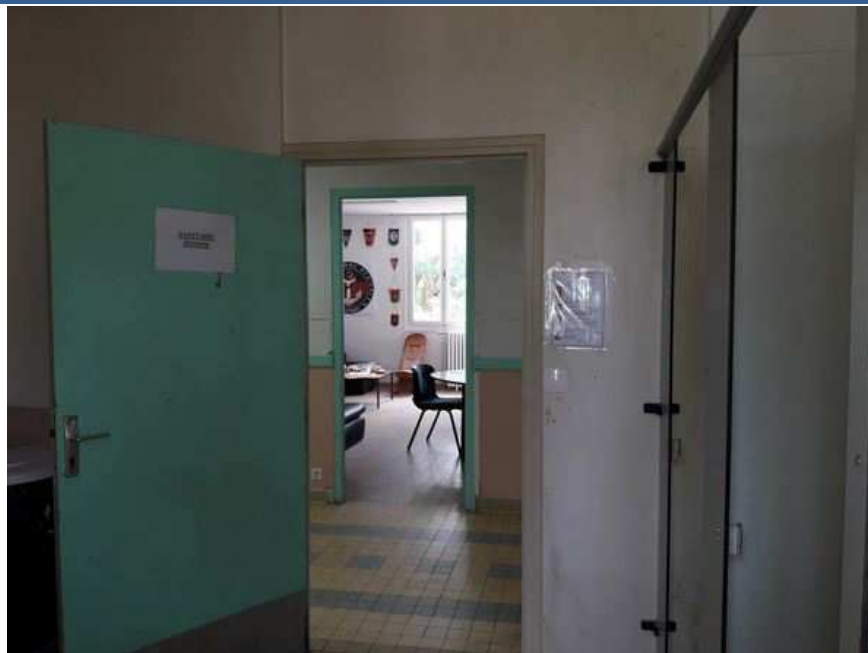
Pièce ou Local	Sanitaires Hommes (Batiment 56 - 1er Etage)
Composant de la construction	Murs et cloisons maçonnés
Partie du composant	Platre Couche d'Intérêt Platre
Présence d'amiante	Non
Plan N°	/

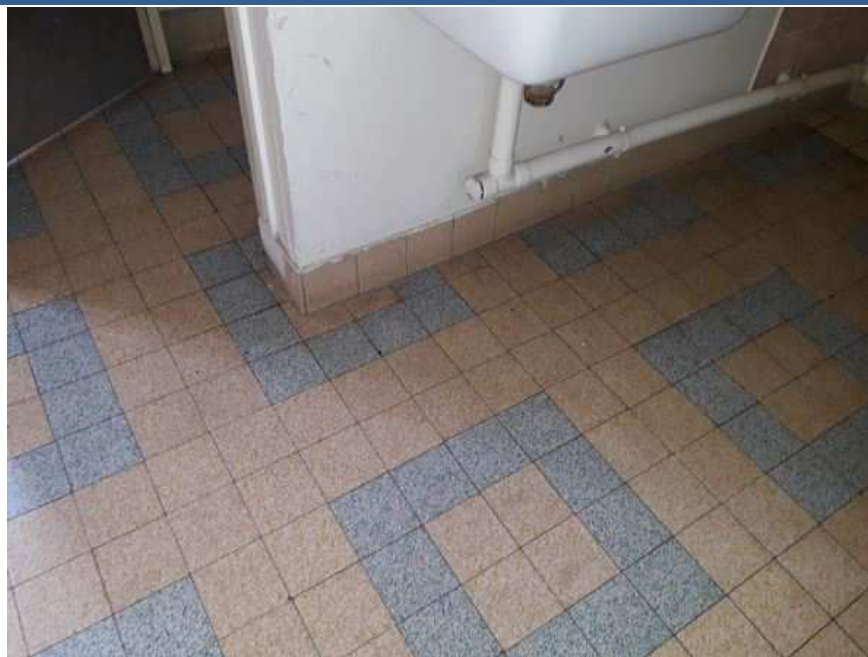
PRELEVEMENT : P47

Pièce ou Local	Sanitaires Hommes (Batiment 56 - 1er Etage)
Composant de la construction	Murs et cloisons maçonnés
Partie du composant	Plinthe Faïence + Colle Couche d'Intérêt Colle
Présence d'amiante	Non
Plan N°	/

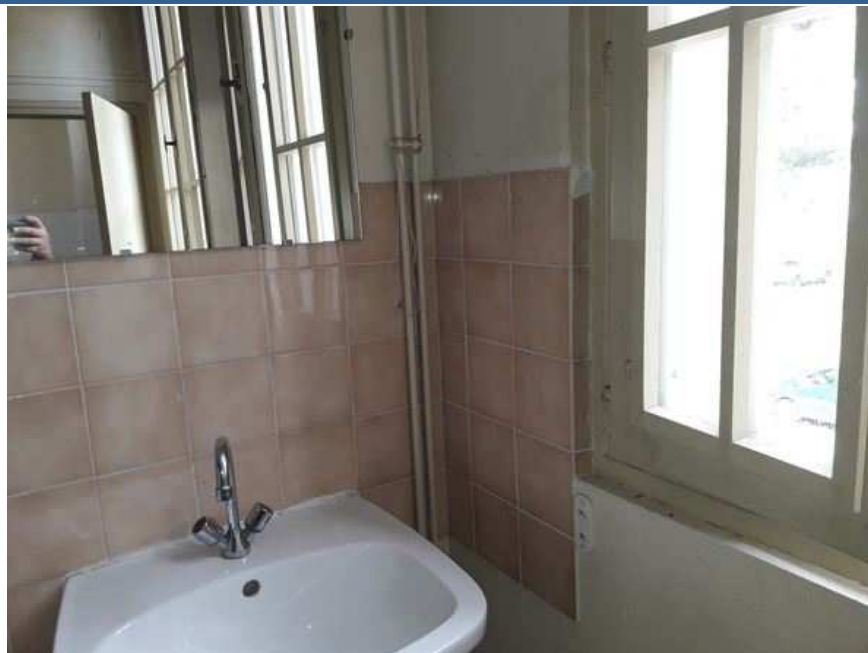
Pièce ou Local	Sanitaires Hommes (Batiment 56 - 1er Etage)
Composant de la construction	Murs et cloisons maçonnés
Partie du composant	Faïence Murale Rosatre + Colle Couche d'Intéret Colle
Présence d'amiante	Non
Plan N°	/

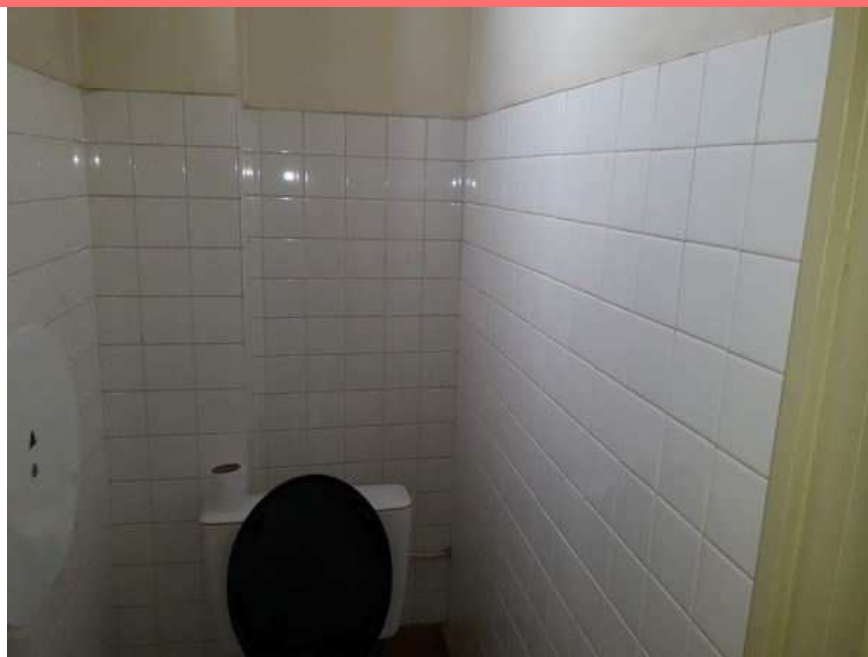
PRELEVEMENT : P49

Pièce ou Local	Sanitaires Hommes (Batiment 56 - 1er Etage)
Composant de la construction	Murs et cloisons maçonnés
Partie du composant	Faïence Murale Blanche Petite taille + Colle Couche d'Intéret Colle
Présence d'amiante	Oui
Plan N°	/

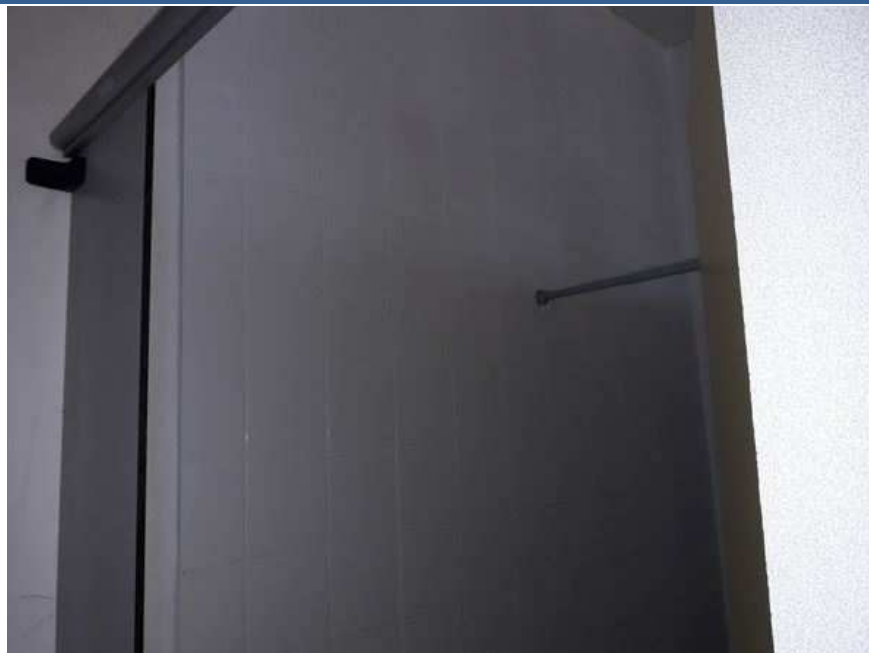
Pièce ou Local	Sanitaires Hommes (Batiment 56 - 1er Etage)
Composant de la construction	Murs et cloisons maçonnés
Partie du composant	Faïence Murale Blanche Grande Taille + Colle Couche d'Intéret Colle
Présence d'amiante	Non
Plan N°	/

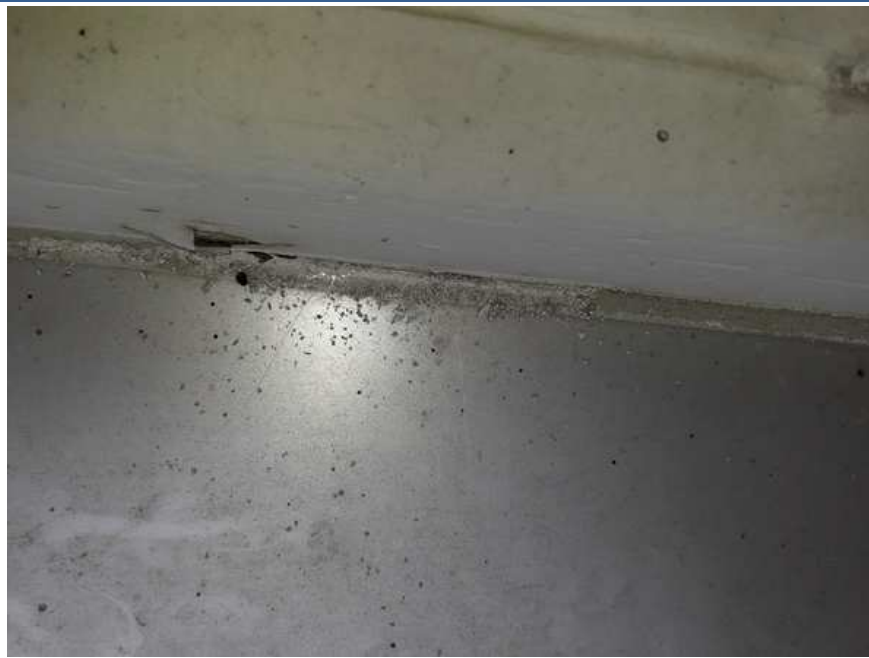
PRELEVEMENT : P51

Pièce ou Local	Sanitaires Hommes (Batiment 56 - 1er Etage)
Composant de la construction	Fenetre
Partie du composant	Joint d'étanchéité Blanchâtre Couche d'Intéret Joint d'étanchéité Blanchâtre
Présence d'amiante	Non
Plan N°	/

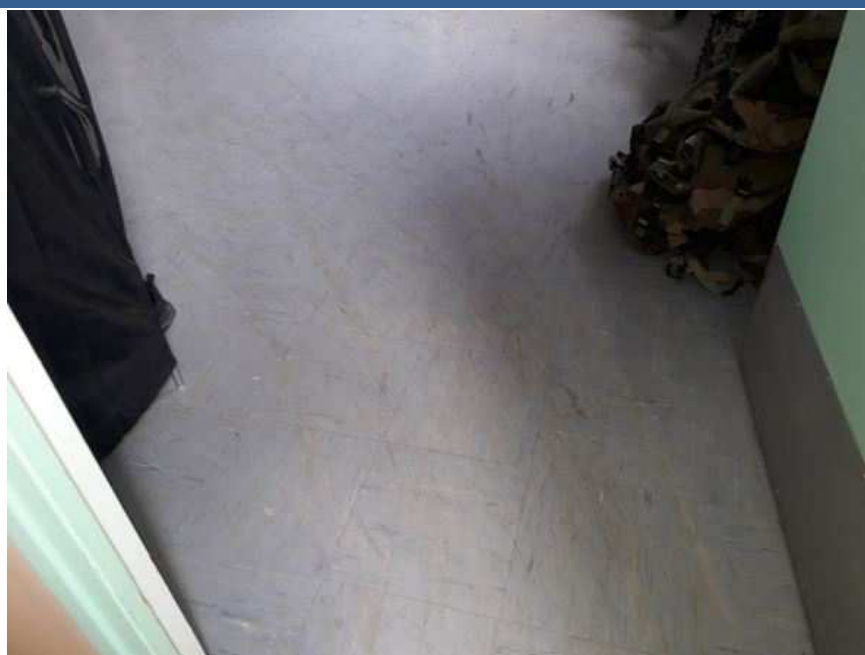
Présence d'amiante **Non**

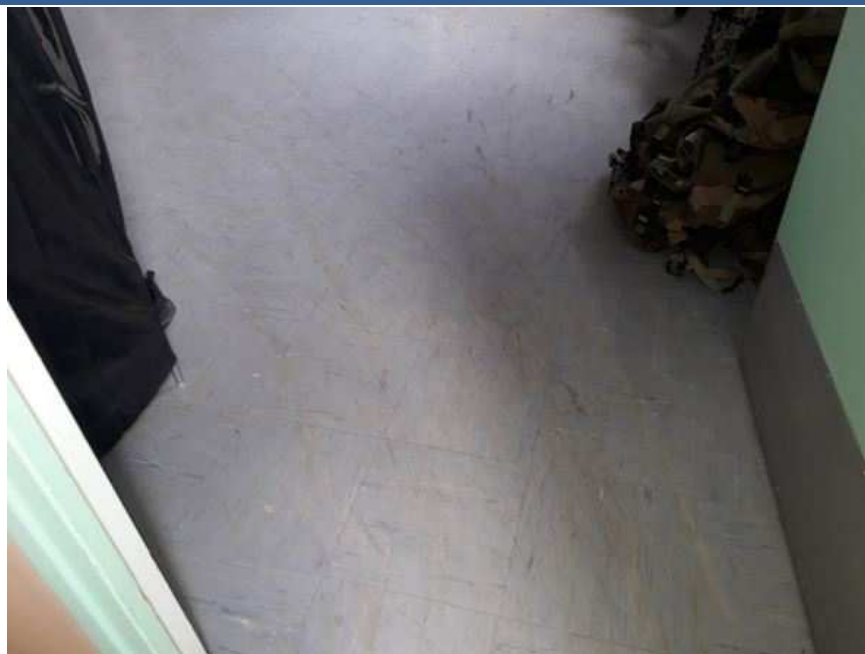
PRELEVEMENT : P53

Pièce ou Local	Pièce 007 (Batiment 56 - 1er Etage)
Composant de la construction	Revêtements de sols
Partie du composant	Dalles de sol Bleue Couche d'Intéret Dalle de sol Bleue

Présence d'amiante **Non**

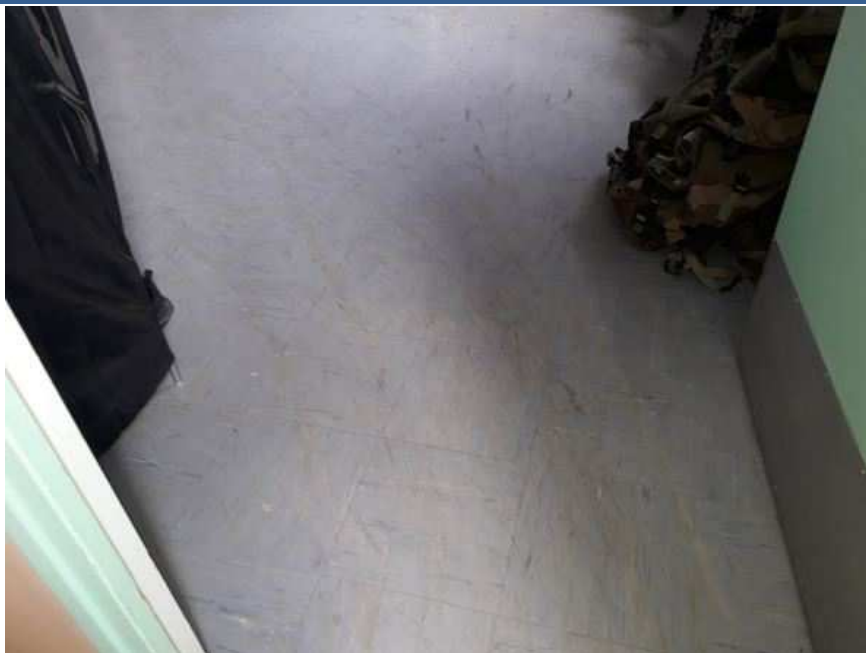
Présence d'amiante **Non**

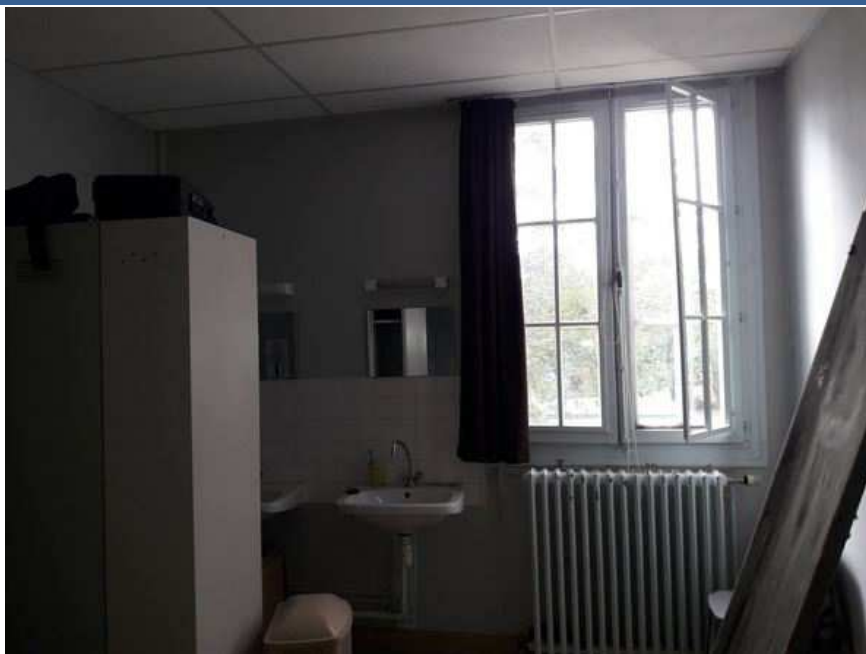
PRELEVEMENT : P55

Pièce ou Local	Pièce 017 (Batiment 56 - 1er Etage)
Composant de la construction	Murs et cloisons maçonnés
Partie du composant	Revêtement + Plâtre Couche d'Intérêt Revêtement + Plâtre

Présence d'amiante **Non**

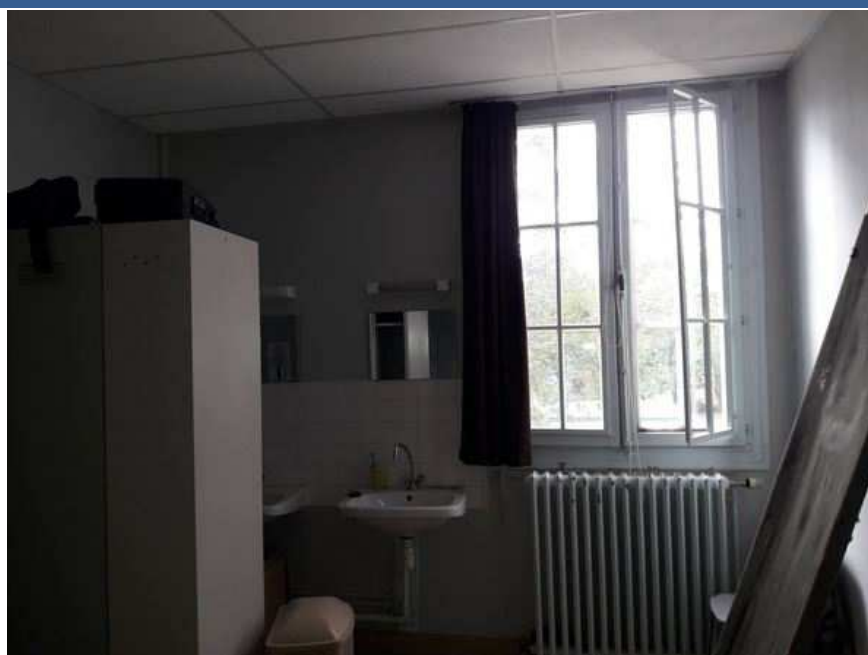
Présence d'amiante **Non**

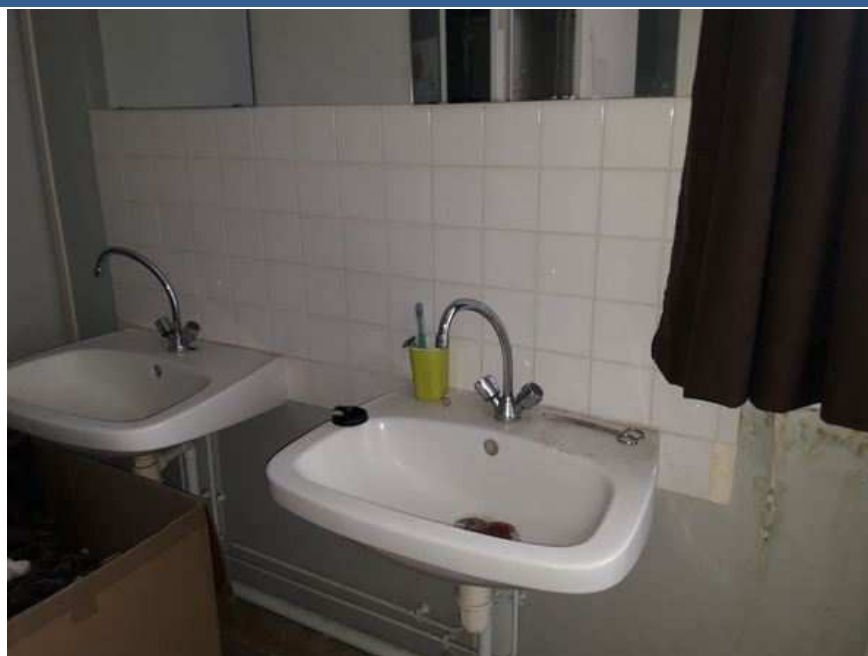
PRELEVEMENT : P57

Pièce ou Local	Pièce 017 (Batiment 56 - 1er Etage)
Composant de la construction	Murs et cloisons maçonnés
Partie du composant	Faïence Murale Blanche + Colle Couche d'Intéret Colle

Présence d'amiante **Non**

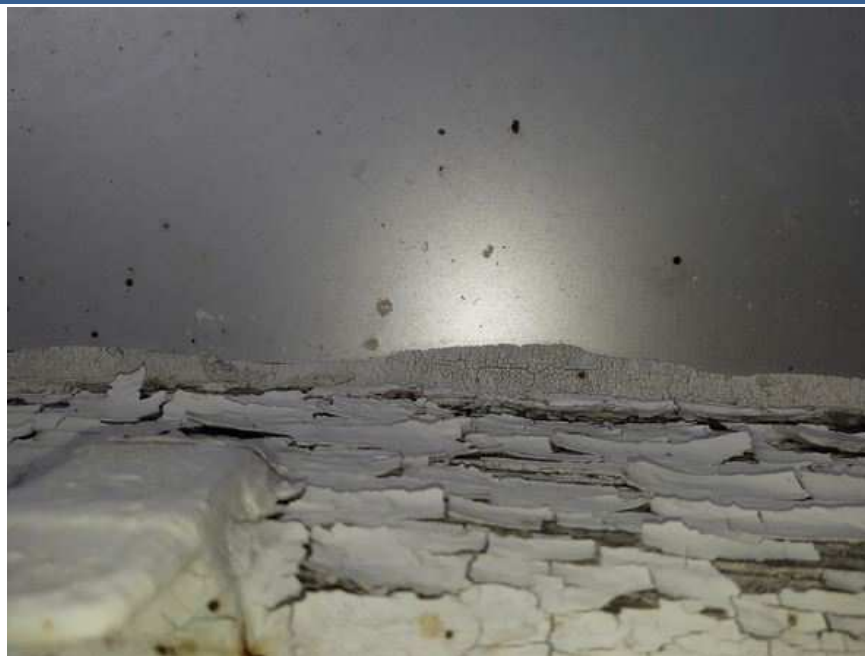
PRELEVEMENT : P58

Pièce ou Local	Pièce 017 (Batiment 56 - 1er Etage)
Composant de la construction	Fenetre
Partie du composant	Joint d'etanchéité Blanchatre Couche d'Intéret Joint d'etanchéité Blanchatre
Présence d'amiante	Non
Plan N°	/

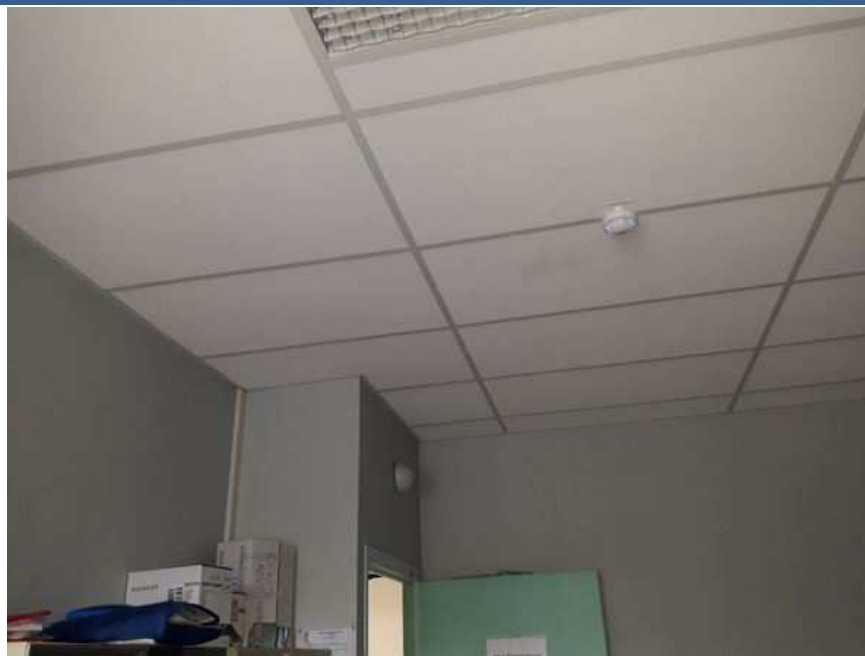
PRELEVEMENT : P59

Pièce ou Local	Pièce 017 (Batiment 56 - 1er Etage)
Composant de la construction	Faux plafonds
Partie du composant	Panneaux et plaques
Présence d'amiante	Non
Plan N°	/

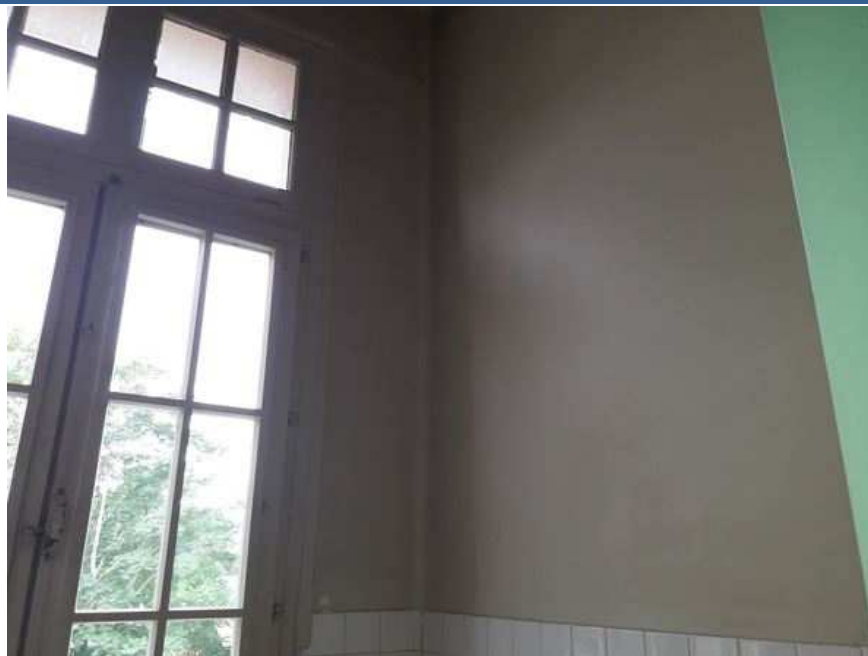
PRELEVEMENT : P60

Pièce ou Local	Pièce 021 (Batiment 56 - 1er Etage)
Composant de la construction	Murs et cloisons maçonnés
Partie du composant	Revêtement + Plâtre Couche d'Intéret Revêtement + Plâtre
Présence d'amiante	Non
Plan N°	/

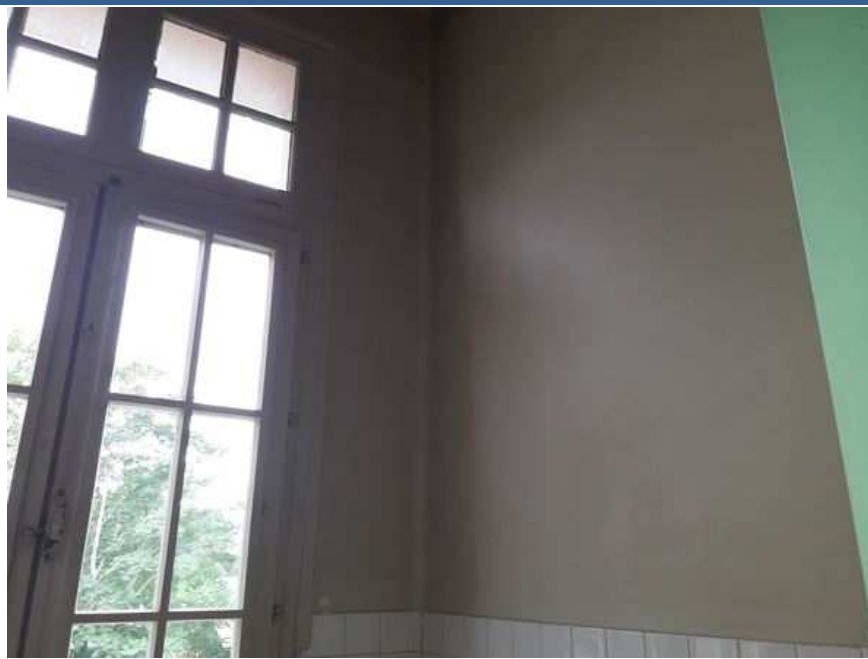
PRELEVEMENT : P61

Pièce ou Local	Pièce 021 (Batiment 56 - 1er Etage)
Composant de la construction	Murs et cloisons maçonnés
Partie du composant	Plâtre Couche d'Intéret Plâtre
Présence d'amiante	Non
Plan N°	/

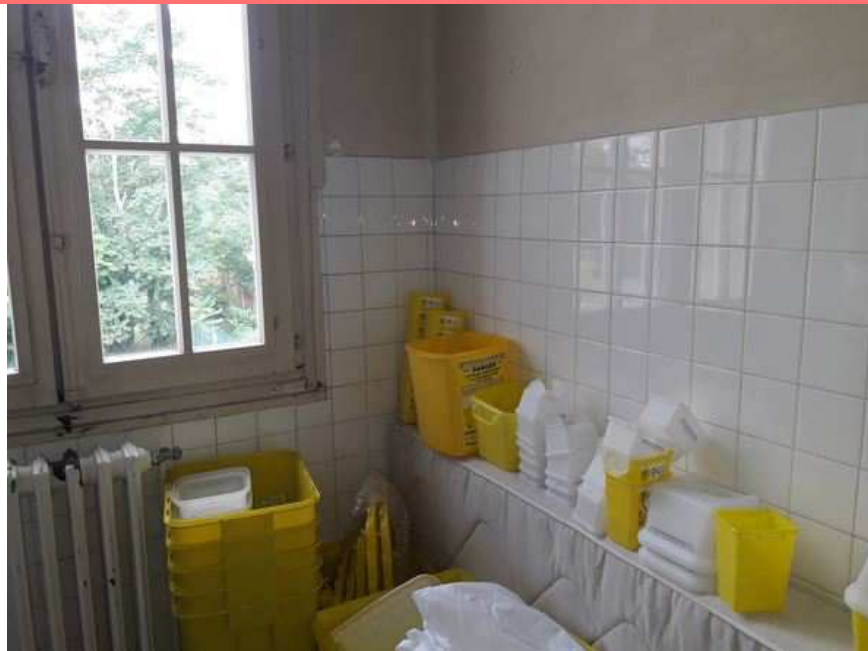
Présence d'amiante **Oui**

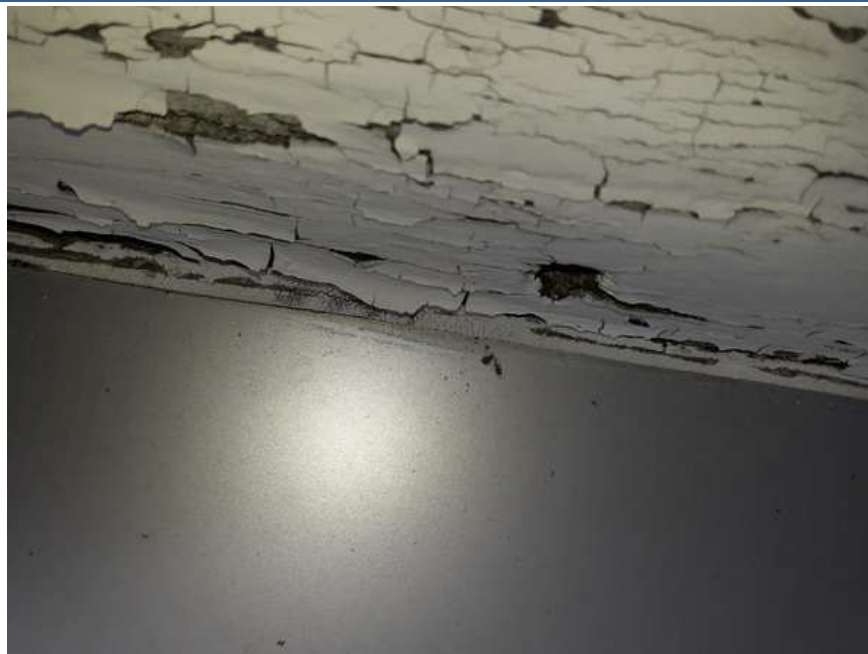
PRELEVEMENT : P63

Pièce ou Local	Pièce 021 (Batiment 56 - 1er Etage)
Composant de la construction	Fenetre
Partie du composant	Joint d'étanchéité Blanchâtre Couche d'Intéret Joint d'étanchéité Blanchâtre

Présence d'amiante **Non**

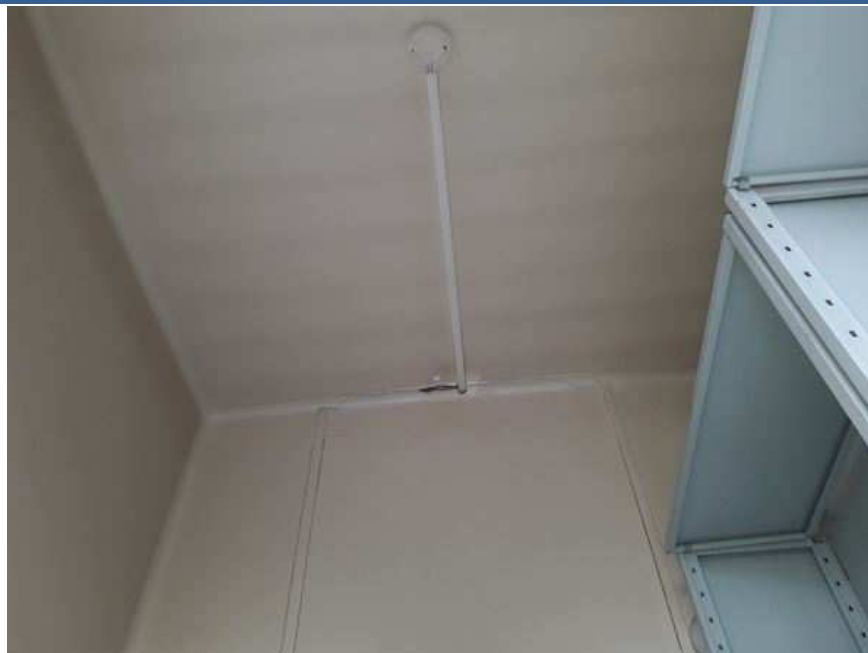
PRELEVEMENT : P64

Pièce ou Local	Pièce 021 (Batiment 56 - 1er Etage)
Composant de la construction	Plafonds
Partie du composant	Revêtement + Plâtre Couche d'Intéret Revêtement + Plâtre
Présence d'amiante	Non
Plan N°	/

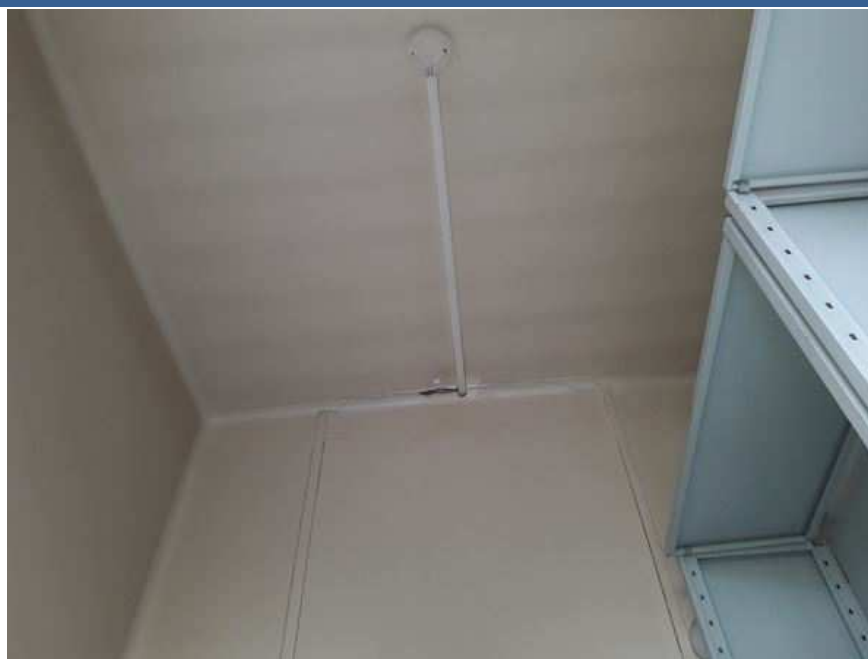
PRELEVEMENT : P65

Pièce ou Local	Pièce 021 (Batiment 56 - 1er Etage)
Composant de la construction	Plafonds
Partie du composant	Plâtre Couche d'Intéret Plâtre
Présence d'amiante	Non
Plan N°	/

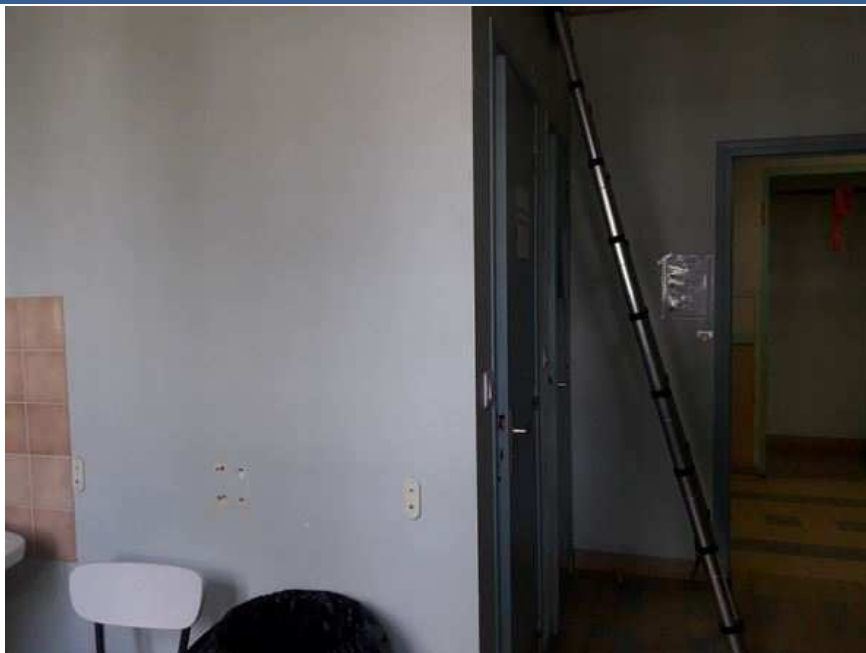
PRELEVEMENT : P66

Pièce ou Local	Sanitaires Femmes (Batiment 56 - 1er Etage)
Composant de la construction	Murs et cloisons maçonnés
Partie du composant	Revêtement + Plâtre Couche d'Intérêt Revêtement + Plâtre
Présence d'amiante	Non
Plan N°	/

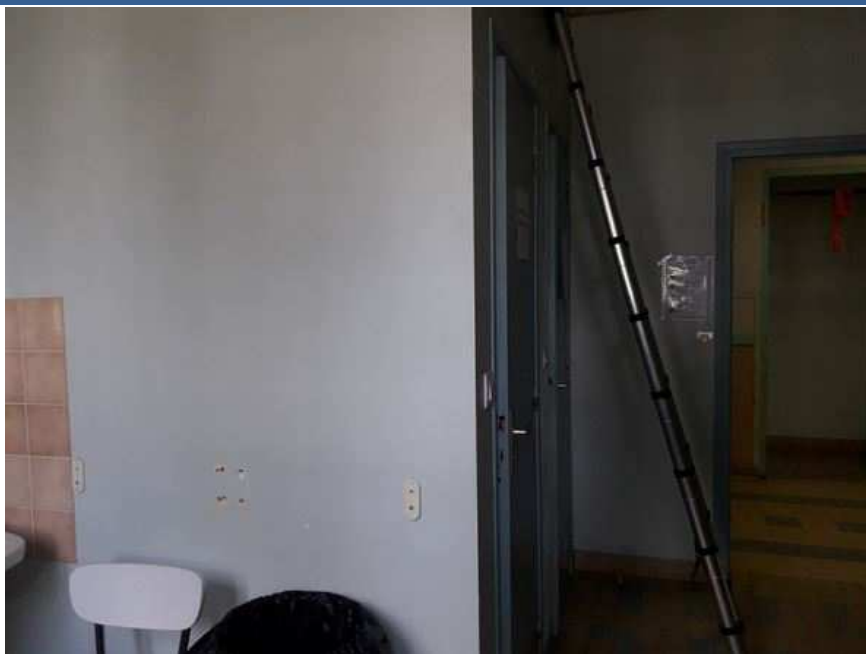
PRELEVEMENT : P67

Pièce ou Local	Sanitaires Femmes (Batiment 56 - 1er Etage)
Composant de la construction	Murs et cloisons maçonnés
Partie du composant	Plâtre Couche d'Intérêt Plâtre
Présence d'amiante	Non
Plan N°	/

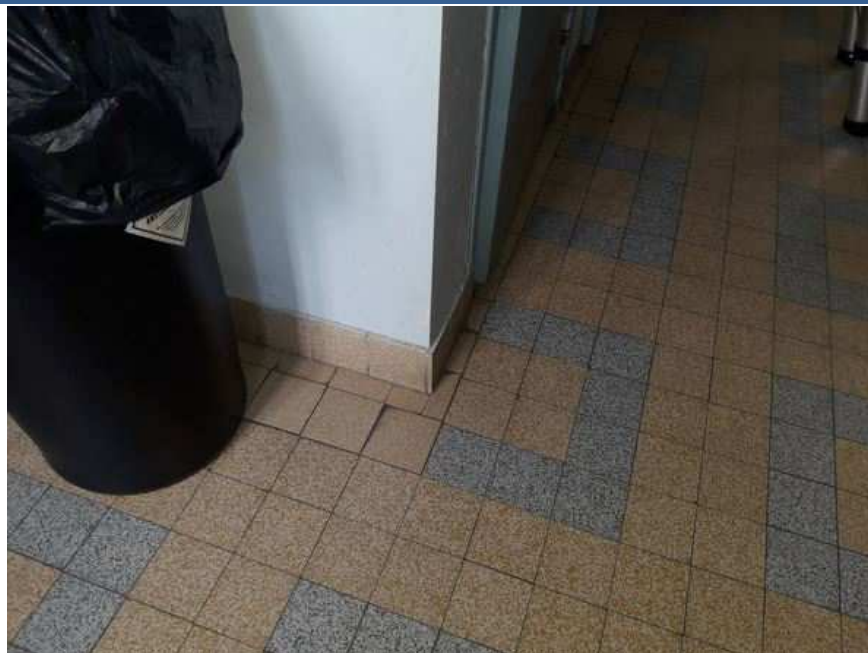
PRELEVEMENT : P68

Pièce ou Local	Sanitaires Femmes (Batiment 56 - 1er Etage)
Composant de la construction	Murs et cloisons maçonnés
Partie du composant	Plinthe Faïence + Colle Couche d'Intérêt Colle
Présence d'amiante	Non
Plan N°	/

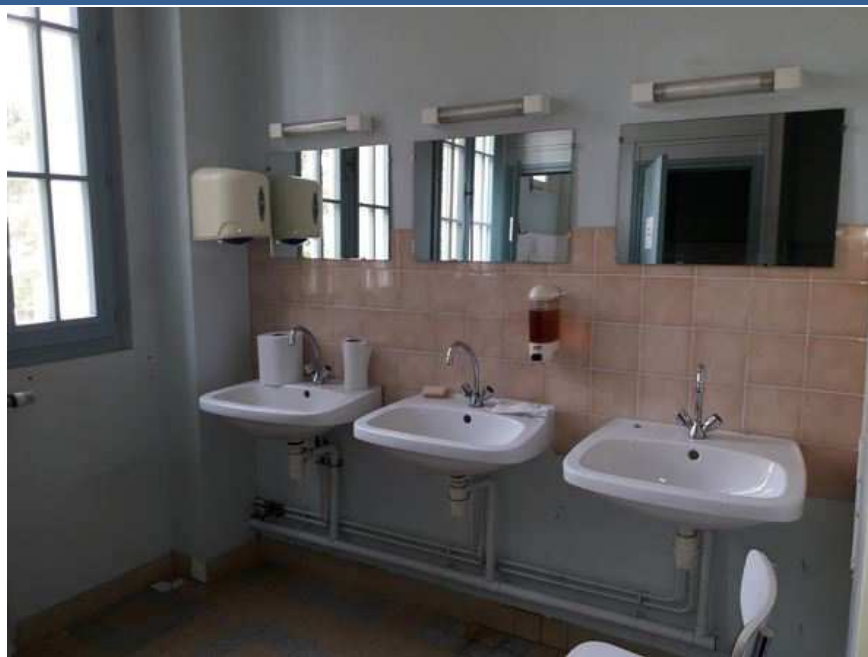
PRELEVEMENT : P69

Pièce ou Local	Sanitaires Femmes (Batiment 56 - 1er Etage)
Composant de la construction	Murs et cloisons maçonnés
Partie du composant	Faïence Murale Rosatre + Colle Couche d'Intérêt Colle
Présence d'amiante	Non
Plan N°	/

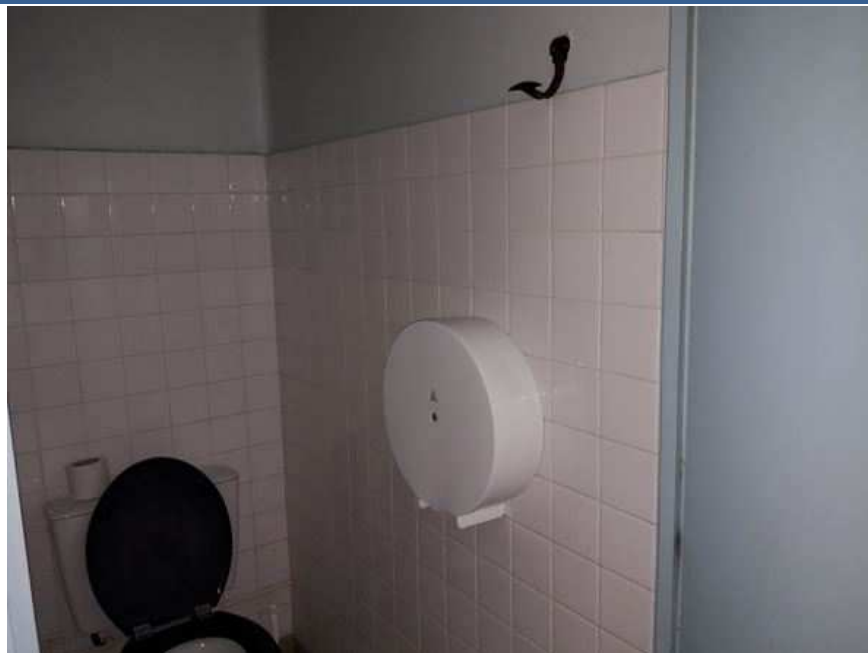
PRELEVEMENT : P70

Pièce ou Local	Sanitaires Femmes (Batiment 56 - 1er Etage)
Composant de la construction	Murs et cloisons maçonnés
Partie du composant	Faïence Murale Blanche Petite Taille + Colle Couche d'Intéret Colle
Présence d'amiante	Inconnu
Plan N°	/

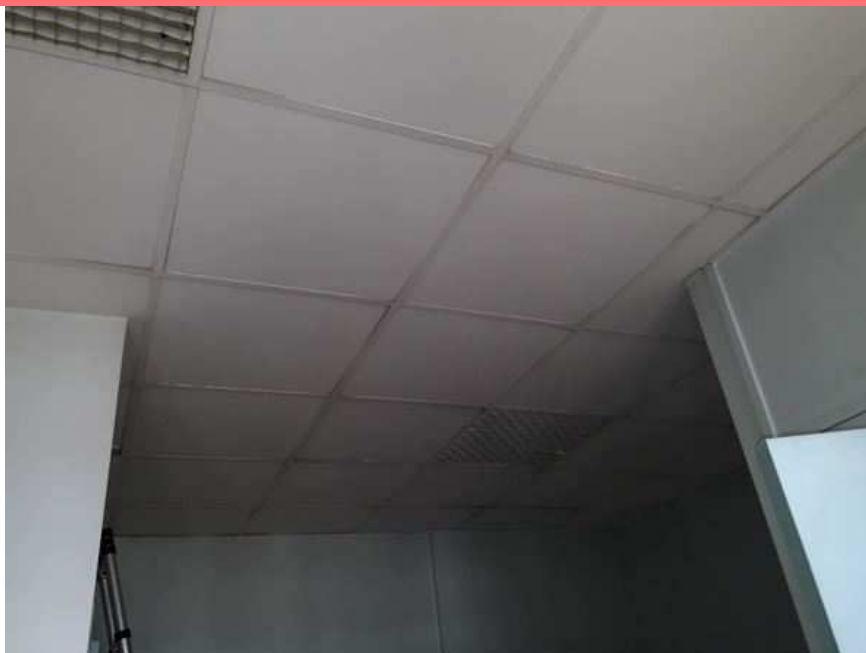
PRELEVEMENT : P72

Présence d'amiante **Oui**

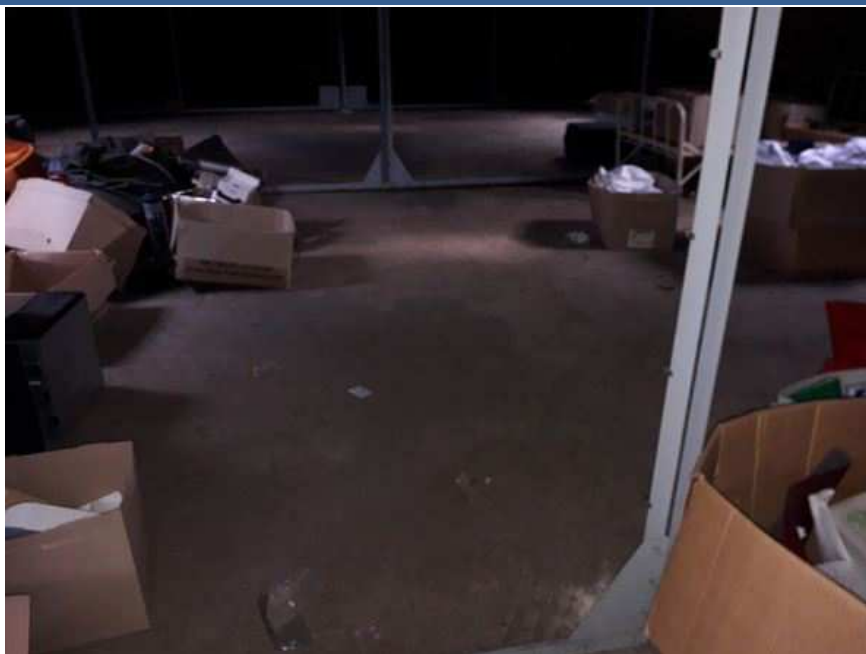
PRELEVEMENT : P73

Pièce ou Local	Grenier (Batiment 56 - 2ème Etage)
Composant de la construction	Revêtements de sols
Partie du composant	Dalle Béton Couche d'Intérêt Dalle Béton

Présence d'amiante **Non**

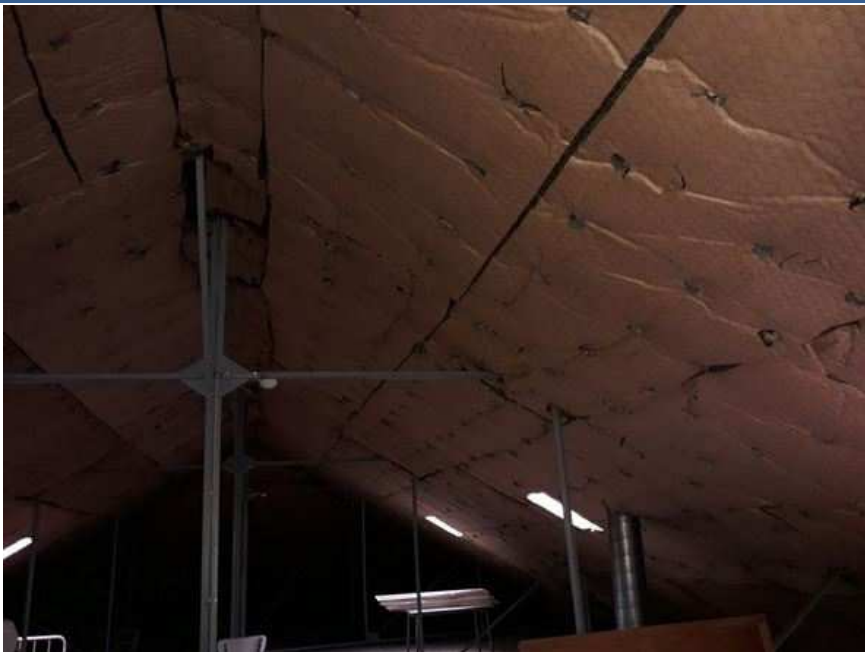
PRELEVEMENT : P74

Pièce ou Local	Grenier (Batiment 56 - 2ème Etage)

Composant de la construction	Toiture	
Partie du composant	Papier Cartonné + Isolant Couche d'Intéret Papier Cartonné + Isolant	
Présence d'amiante	Non	
Plan N°	/

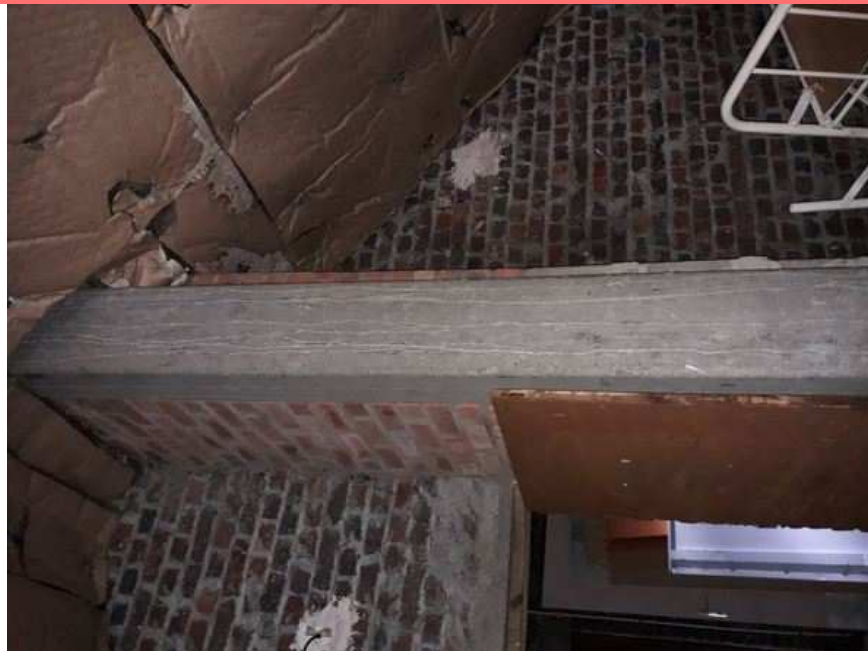
Présence d'amiante **Oui**

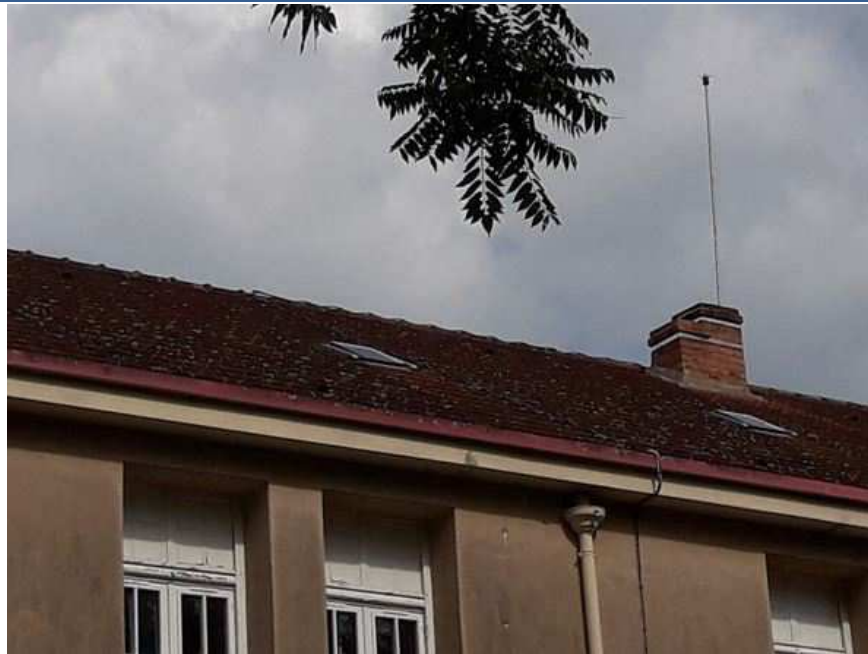
MATERIAU RECONNU VISUELLEMENT

Pièce ou Local	Grenier (Batiment 56 - 2ème Etage)
Composant de la construction	Toiture
Partie du composant	Tuiles

Présence d'amiante **Non**
