RAPPORT DE REPERAGE DES MATERIAUX ET PRODUITS CONTENANT DE L'AMIANTE AVANT REALISATION DE TRAVAUX DANS UN IMMEUBLE BÂTI

Rapport N° 879060 établi le 21/09/2021

**BAT 056 - INFIRMERIE
CASERNE MARTIN DES PAILLERES - CHAMPAGNE
72470 CHAMPAGNE**

**Programme de travaux : - Électrification du garage actuel pour ambulances ;
- Création d'un abri pour 1 ambulance ;
- Création des parkings patients et permanents avec marquage au sol
Ref : Non fournis**

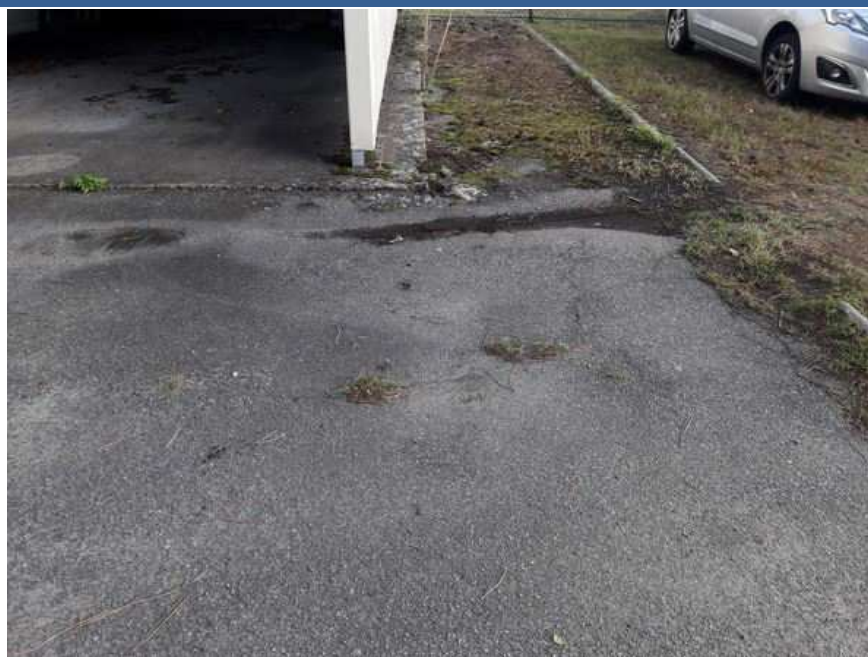
PRELEVEMENT : P1

Pièce ou Local	Parking Infirmerie
Composant de la construction	Parking - Zone 1
Partie du composant	Enrobé

Présence d'amiante	Non
--------------------	------------

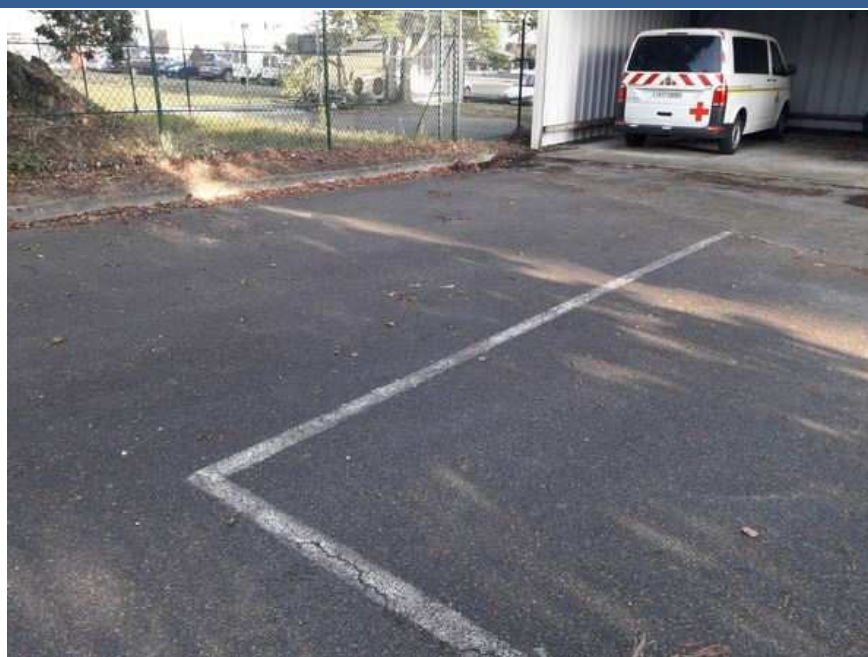
PRELEVEMENT : P2

Pièce ou Local	Parking Infirmerie
Composant de la construction	Parking - Zone 2
Partie du composant	Enrobé

Présence d'amiante	Non
--------------------	------------

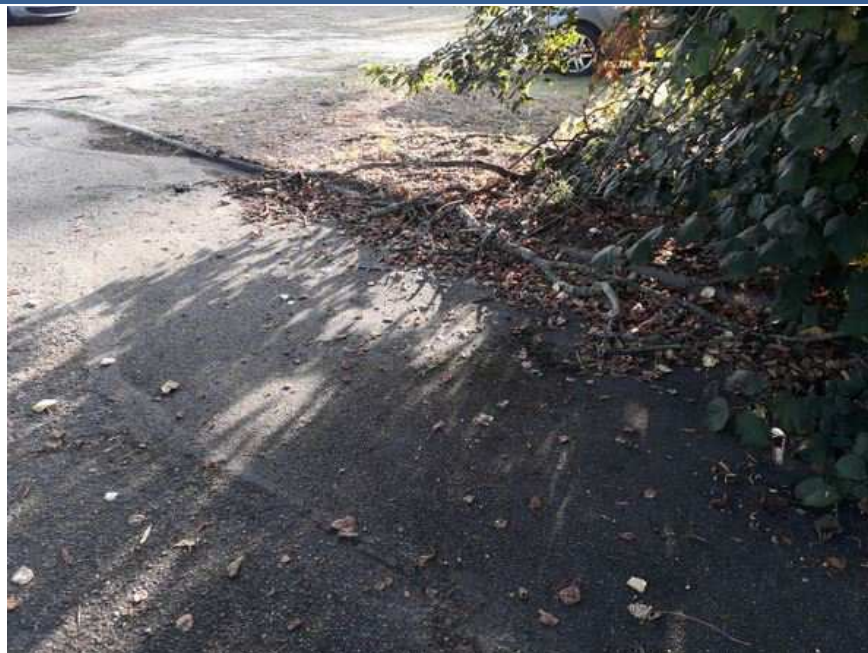
PRELEVEMENT : P3

Présence d'amiante **Non**

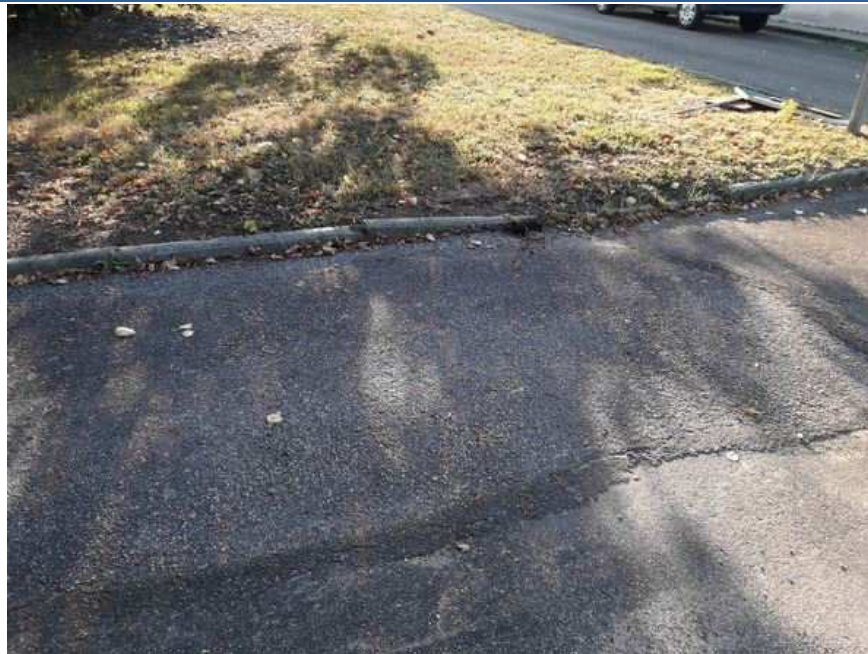
PRELEVEMENT : P4

Pièce ou Local	Parking Infirmerie
Composant de la construction	Parking - Zone 4
Partie du composant	Enrobé

Présence d'amiante **Non**

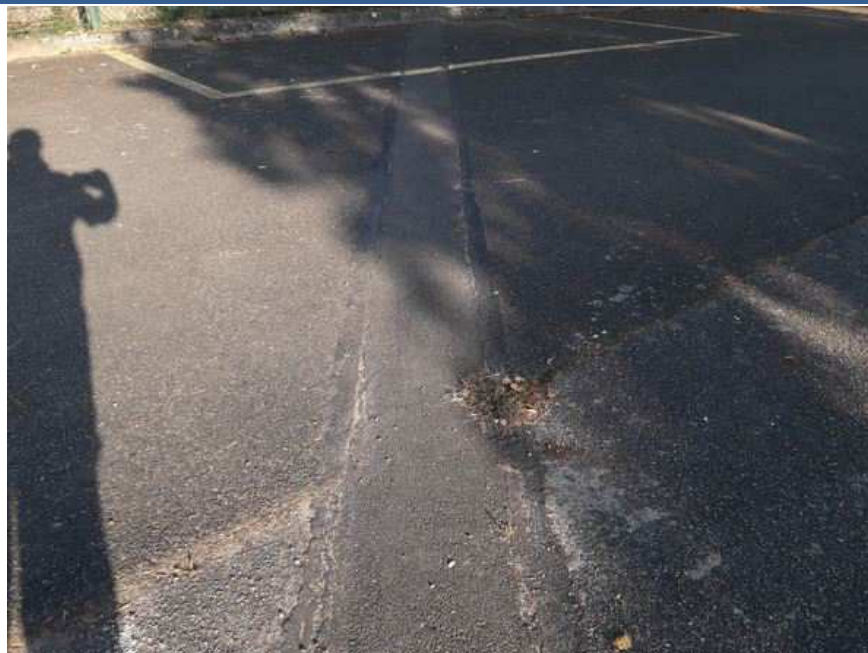
PRELEVEMENT : P5

Présence d'amiante	Non
--------------------	------------
