# Rapport de Mission de Repérage des matériaux et produits contenant de l'amiante En vue des travaux de décroutage d'enrobés de plusieurs parkings N° AT 14685/11/23

**Bitumes Zones Sud des voies FERREES  
ZAC THIAIS ORLY  
94310 ORLY**

Réf. : R – AT 14685/11/23

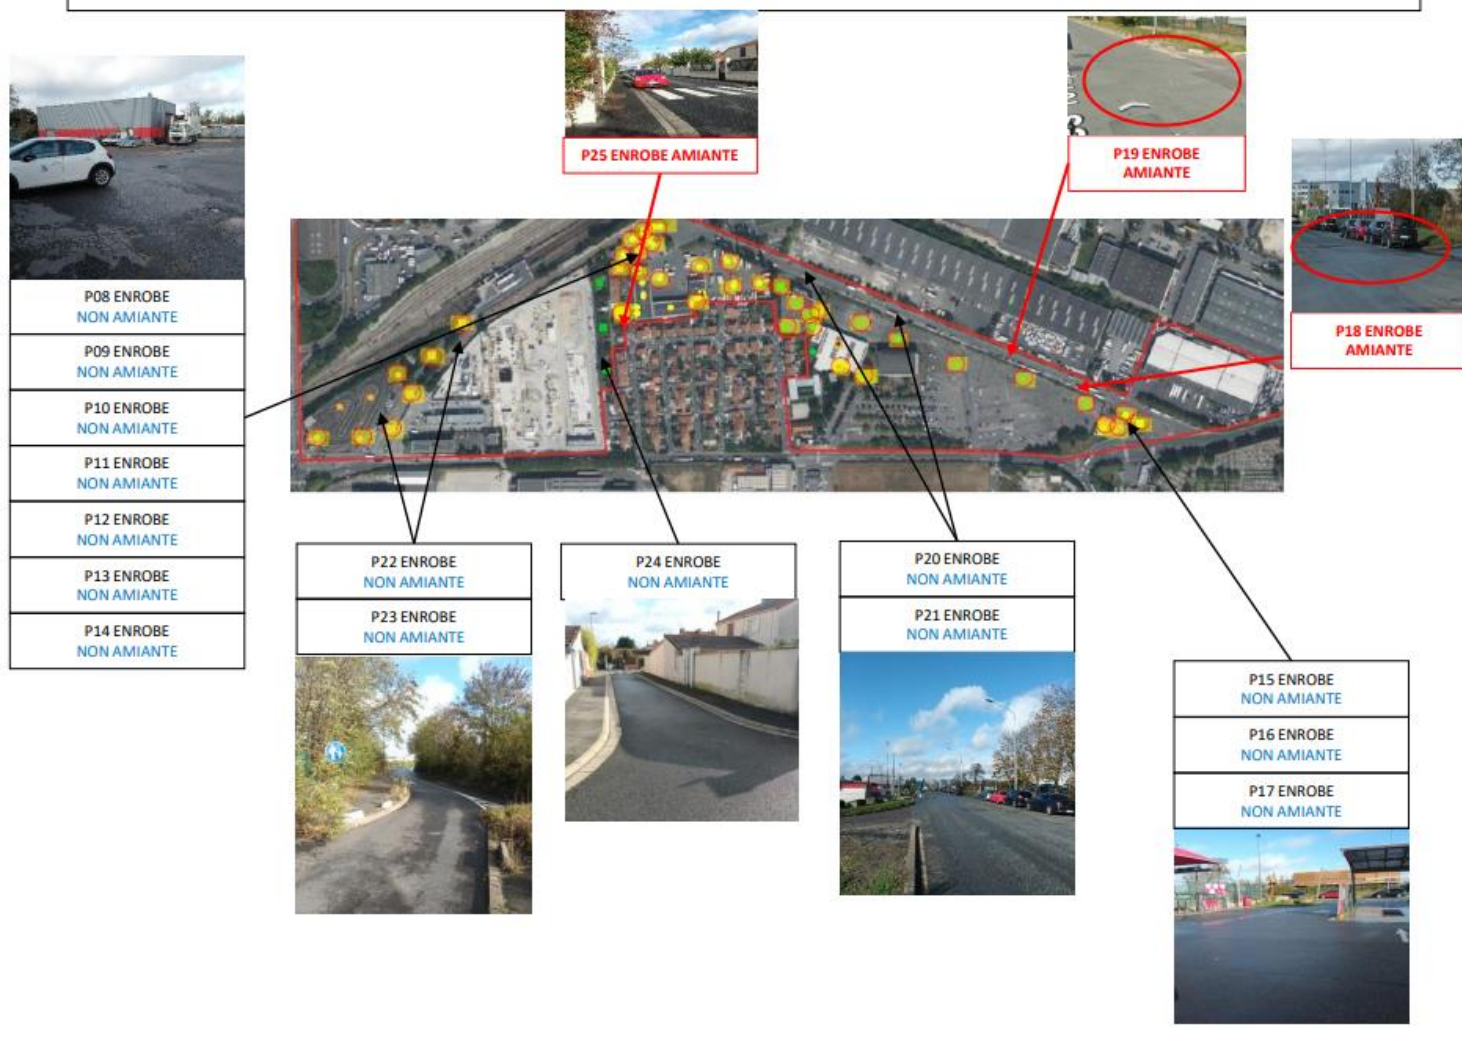
GRAND PARIS AMENAGEMENT BITUMES 94310 ORLY

NIVEAUX	LOCAUX VISITES	LOCAUX NON VISITES	REMARQUES (Absences de lumière, encombrements, ...)
Parking	ZAC de Thiais ORLY

Références	Nature	Localisation
P14685/01	Dalle de sol	Entrepôt
P14685/02	Dalle de sol	Entrepôt
P14685/03	Dalle de sol	Entrepôt
P14685/04	Enrobé	Parking entrepôt
P14685/05	Enrobé	Parking entrepôt
P14685/06	Enrobé	Parking entrepôt
P14685/07	Enrobé	Parking entrepôt
P14685/08	Enrobé	Parking entrepôt
P14685/09	Enrobé	Parking entrepôt
P14685/10	Enrobé	Parking entrepôt
P14685/11	Enrobé	Parking entrepôt
P14685/12	Enrobé	Parking entrepôt
P14685/13	Enrobé	Parking entrepôt
P14685/14	Enrobé	Parking entrepôt
P14685/15	Enrobé	Parking station de lavage
P14685/16	Enrobé	Parking station de lavage
P14685/17	Enrobé	Parking station de lavage
P14685/18	Enrobé	Rue des 15 arpents
P14685/19	Enrobé	Rue des 15 arpents
P14685/22	Enrobé	Rue des 15 arpents
P14685/21	Enrobé	Rue des 15 arpents
P14685/22	Enrobé	Parking à côté du karting
P14685/23	Enrobé	Rue de la gare
P14685/24	Enrobé	Rue Joseph Erharh
P14685/25	Enrobé	Rue des peupliers
