RAPPORT D'ESSAIS

État des lieux de la piste d'athlétisme (250 m)

RAPPORT N°R140260-A1

Contrôle du 16 juillet 2014

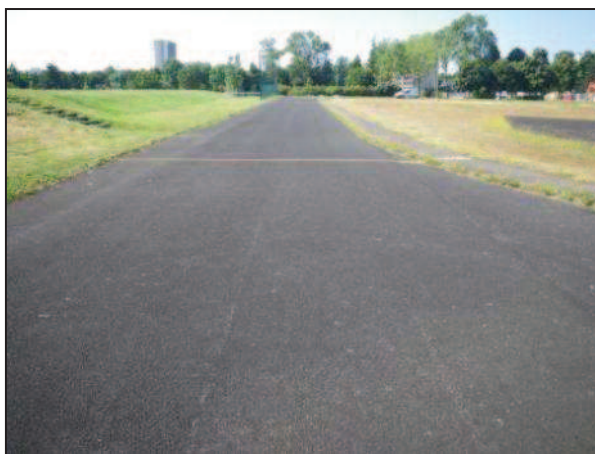
Des talus sont présents au nord et à l'est de la piste. Aucun caniveau n'est présent à l'extérieur de la piste. Les écoulements provenant de ces talus se déversent sur la piste.

Ligne droite est et talus

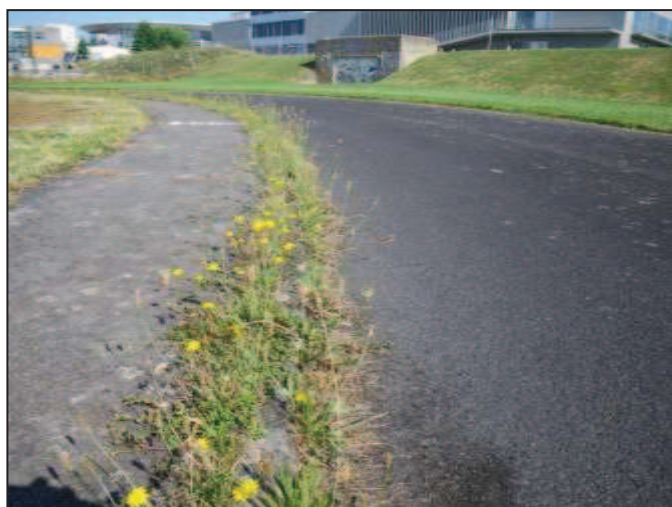
Une bordure P1 est placée à l'intérieur de la piste. Un anneau de circulation en enrobé est présent à l'intérieur de la piste.

Bordure intérieure P1 et bande de circulation

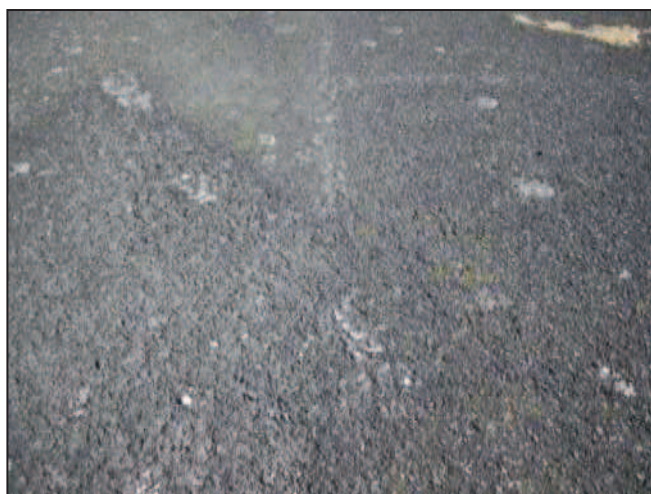
Sur la piste la surface est constituée d'un enrobé bitumineux additivé de granulats de caoutchouc, de type Rubkor. De la végétation est faiblement présente aux extrémités de la ligne droite est.

Rubkor en surface de la piste

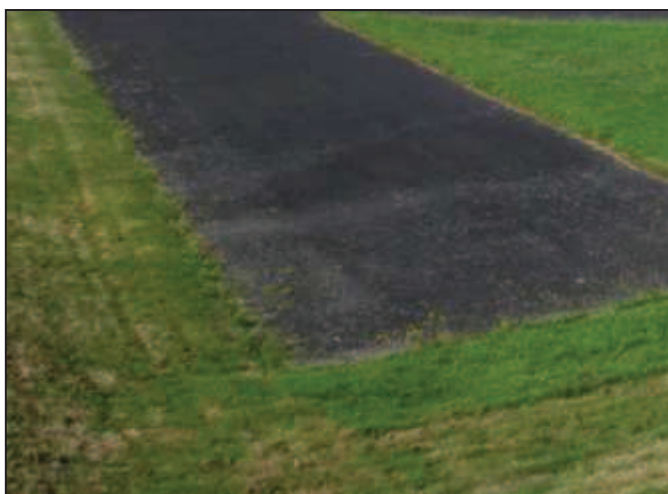
Végétalisation de l'extrémité des lignes droites.

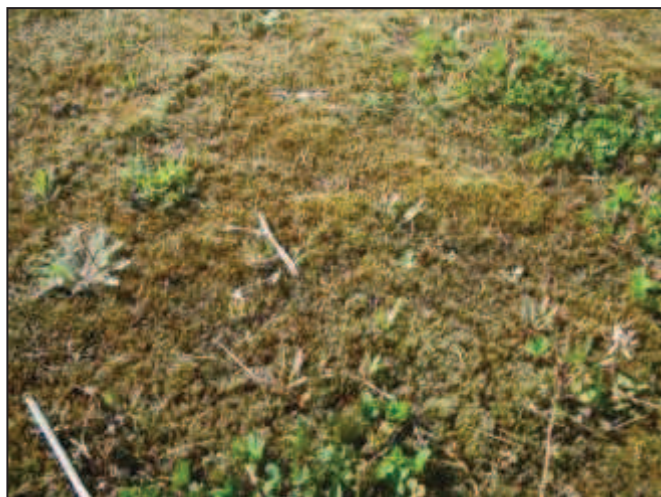
Sur l'aire centrale, en dehors des aires d'élan (surface similaire à celle de la piste mais nettement plus végétalisées) et des bacs à sable, la surface est recouverte d'une épaisse couche de mousse. Une fois la mousse enlevée, on découvre un schiste stabilisé.

Surface de l'aire centrale

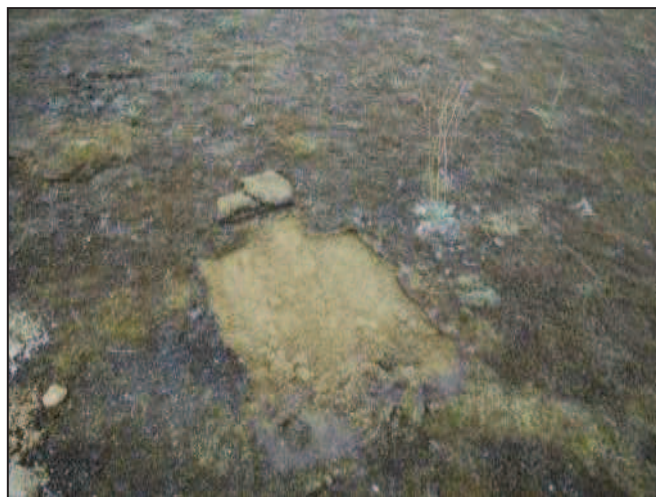
Schiste stabilisé visible une fois la mousse décapée.

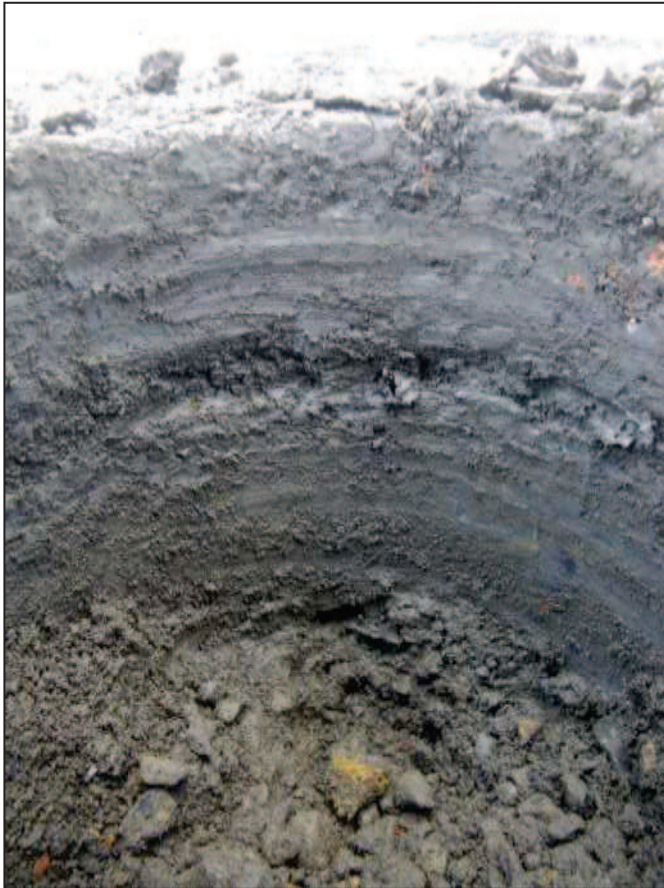
Profil de type 1 : la grave de fondation, placée sous l'enrobée, est totalement ou partiellement cohésive, liée au ciment. C'est le cas des sondages S1 (sur virage, zone en remblais) et S3 (sur ligne droite, zone en déblai). Sont rencontrés successivement :

- Rubkor : épaisseur de 1,5 à 2 cm,
- Enrobé : épaisseur de 3,5 à 5 cm,
- Couche de sable, légèrement caillouteux (graviers roulés allant jusqu'à 20 mm de diamètre pour les plus gros) : épaisseur de 1 à 2 cm,
- Grave ciment ($\approx 50\%$ en volume) : épaisseur de 7 cm,
- Grave de fondation composée d'une grave roulée de granulométrie 0/16 mm : épaisseur de 2 à 6 cm,
- Fond de forme, limon bariolé ocre et gris : profondeur supérieure à -16 et -21 cm suivant les sondages.

*Profil de tupe 1 : grave de fondation cimentée*

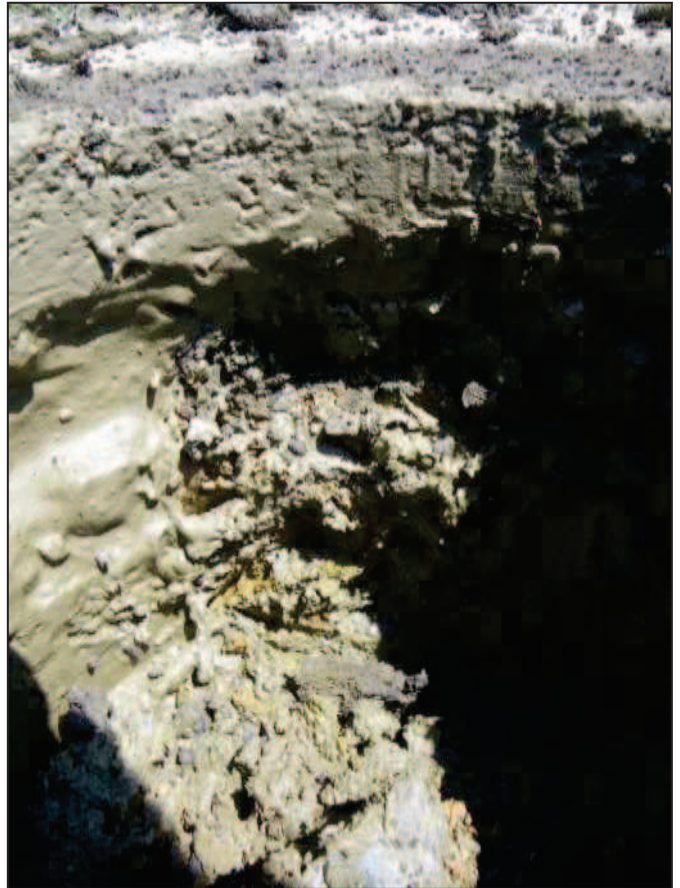
Profil de type 2 : la grave de fondation, placée sous l'enrobée est meuble. C'est le cas des sondages S2 (sur ligne droite, zone en déblais) et S4 (sur ligne droite, zone en remblais). Sont rencontrés successivement :

- Rubkor : épaisseur de 1,5 à 2 cm,
- Enrobé : épaisseur de 1,5 à 3 cm,
- Grave de fondation composée d'une grave roulée de granulométrie 0/16 mm : épaisseur de 13 à 16 cm,
- Fond de forme, limon bariolé ocre et gris : profondeur supérieure à -16 et -21 cm suivant les sondages.

*Profil de tupe 2 : grave de fondation meuble*

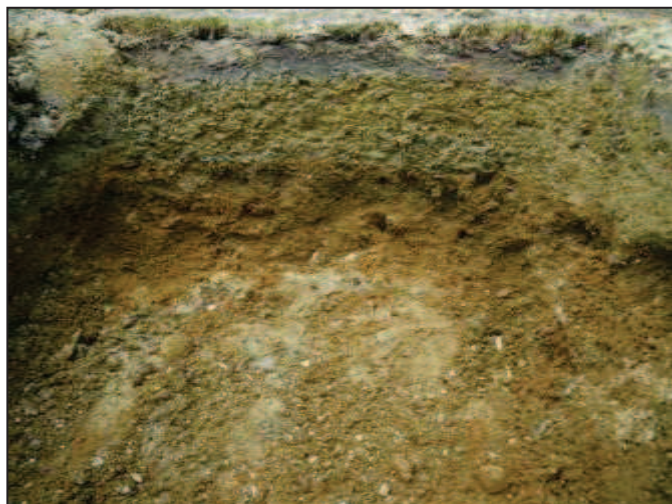
- Sable brun foncé à noir, très organique : épaisseur comprise entre 2 et 3 cm,
- Chape stabilisée, mélange de sable gris/vert et de gravillons 2/4 mm concassés. Absence de matière organique, quelques taches ocre : épaisseur comprise entre 7 et 11 cm,
- Grave très sableuse de fondation (0/25 mm) ocre. Présence de cailloux de grande taille (jusqu'à 15 cm) : épaisseur comprise entre 7 et 15 cm,
- Fond de forme, limon bariolé ocre et gris, quelques cailloux : profondeur supérieure à -16 et -28 cm suivant les sondages.

Profil présent sur les différents sondages

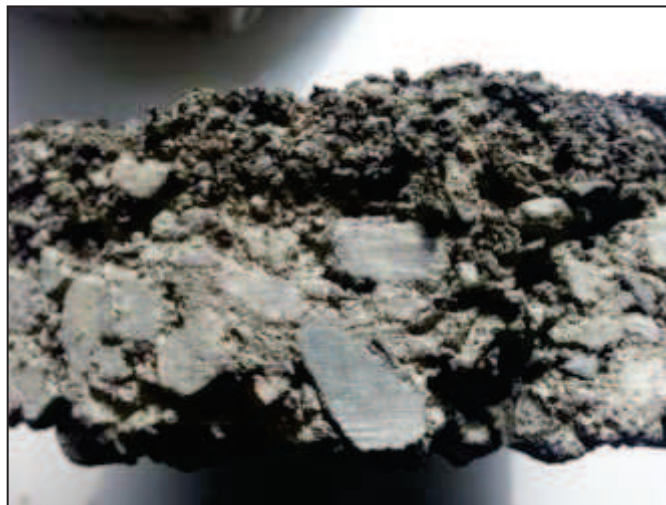
Échantillon d'enrobé sur laquelle l'analyse a été réalisée.

Elle comprend : extraction de bitume, analyse granulométrique, teneur en liant et module de richesse. Sur ce sondage, l'enrobé a les caractéristiques suivantes :

- Granulométrie du type 0/4 mm ;
- Teneur en liant TL = 5,25 %,
- Module de richesse K = 3,22.

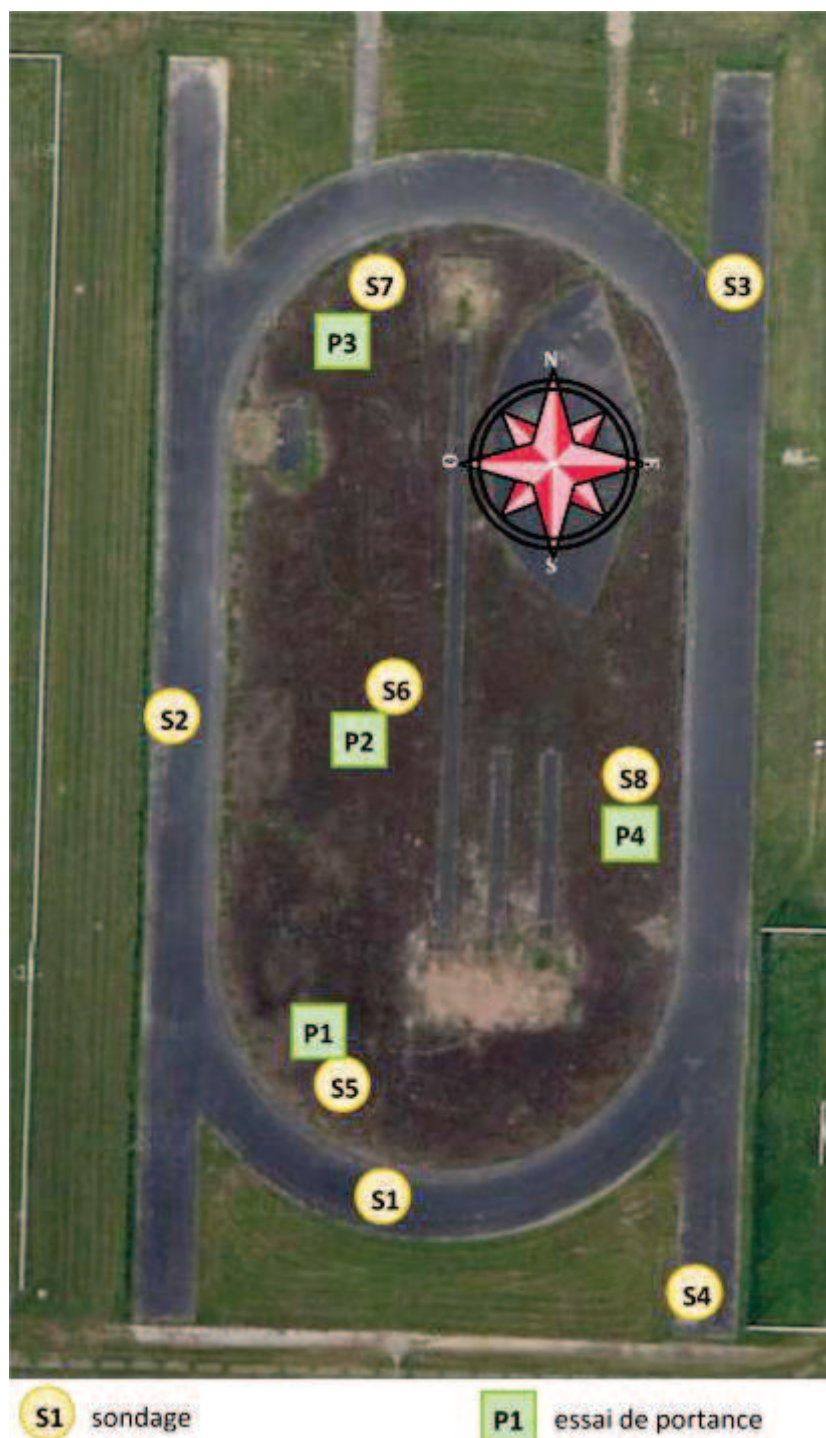
ANNEXE 1 : LOCALISATION DES ESSAIS

Huit sondages sont réalisés, quatre sur la piste (S1, S2, S3 et S4) et quatre sur l'aire centrale (S5, S6, S7 et S8). Leur localisation est précisée en annexe 1 dans le plan de localisation des essais.
