Rapport de mission de repérage des matériaux et produits contenant de l'amiante avant réalisation de travaux

Bâtiment C
PASSERELLE
39 Avenue du Corail
13008 MARSEILLE 08

Date du rapport : 08/12/2020

Référence du dossier :
2005CPAAIBCI000691

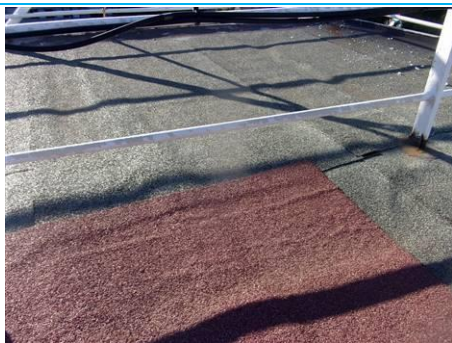
Matériaux : ZPSO-001
Prélèvement : P001
Description : revêtement bitumineux
Localisation : Toiture passerelle
Résultat : Absence d'amiante
Quantité :

Commande	2005CPAAIBCI000691
Dossier client	2005CPAAIBCI000691
Echantillon	P001 - Revet étanchéité - Toiture
Description ITGA	Peinture / Matériau bitumineux noir avec gravillons

Fraction Analysée	Technique analytique (Méthode de préparation) et date d'analyse	Résultat	Variété d'amiante	Nombre de préparations
Peinture non séparable + matériau bitumineux noir avec gravillons	META (2) le 08/12/2020	Amiante non détecté	---	2

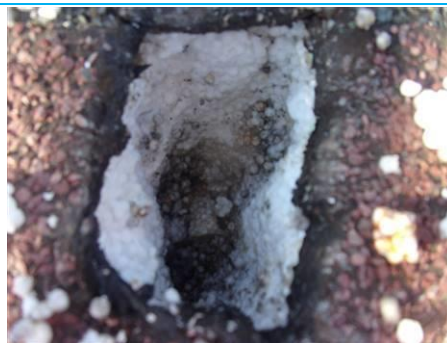
Matériaux : ZPSO-002
Prélèvement : P002
Description : Isolant
Localisation : Toiture passerelle
Résultat : Absence d'amiante
Quantité :

Commande	2005CPAAIBCI000691
Dossier client	2005CPAAIBCI000691
Echantillon	P002 - Isolant - Toiture
Description ITGA	Polystyrène expansé (billes)

Fraction Analysée	Technique analytique (Méthode de préparation) et date d'analyse	Résultat	Variété d'amiante	Nombre de préparations
Polystyrène expansé (billes)	META (2) le 08/12/2020	Amiante non détecté	---	1

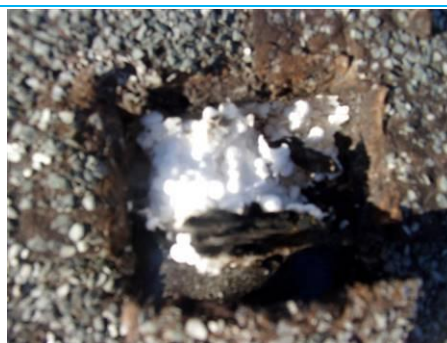
Matériaux : ZPSO-004
Prélèvement : P004
Description : Isolant
Localisation : Toiture passerelle
Résultat : Absence d'amiante
Quantité :

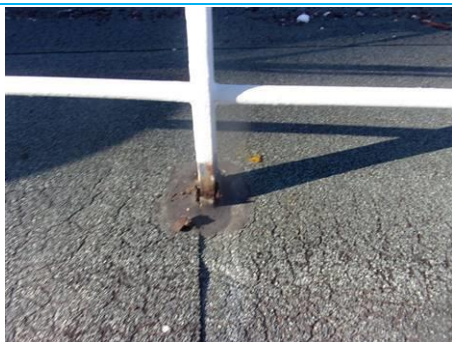
Matériaux : ZPSO-005
Prélèvement : P005
Description : Peintures Garde-corps
Localisation : Toiture passerelle
Résultat : Absence d'amiante
Quantité :

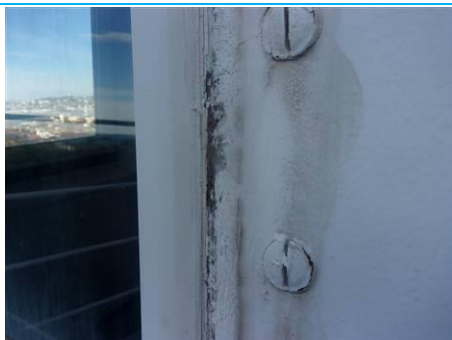
Matériaux : ZPSO-009
 Prélèvement : P009
 Description : Joint de menuiserie
 Localisation : Ensemble du 1er étage
 Résultat : Absence d'amiante
 Quantité :

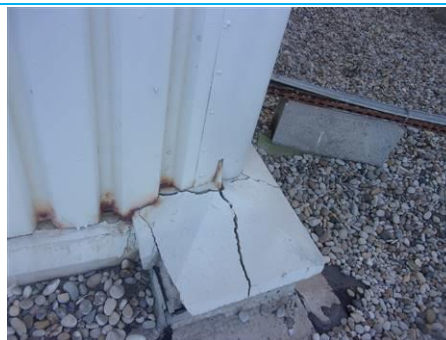
Matériaux : ZPSO-011
 Prélèvement : P011
 Description : Enduit peinture encrages
 Localisation : Rez de chaussée
 Résultat : Absence d'amiante
 Quantité :

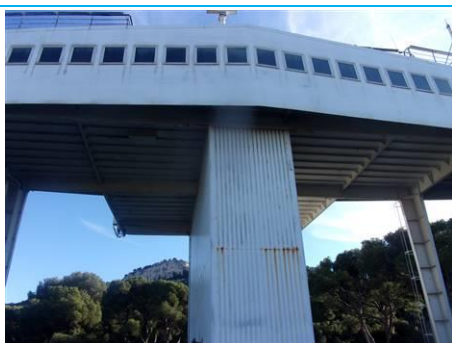
Matériaux : ZPSO-010
 Prélèvement : P010
 Description : Peintures façade
 Localisation : Rez de chaussée
 Résultat : Absence d'amiante
 Quantité :

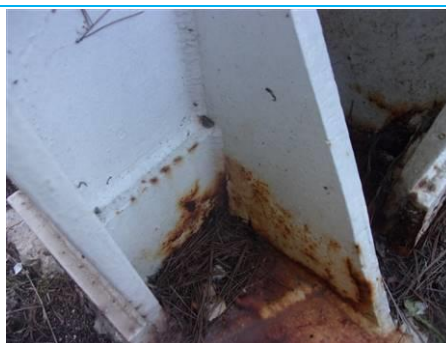
Matériaux : ZPSO-013
 Prélèvement : P013
 Description : Peintures encrages
 Localisation : Rez de jardin
 Résultat : Absence d'amiante
 Quantité :
