## **HOPITAL DEPARTEMENTAL DE FELLERIES - LIESSIES**

### **PAVILLON B**

## DOSSIER TECHNIQUE AMIANTE

## RAPPORT AMIANTE

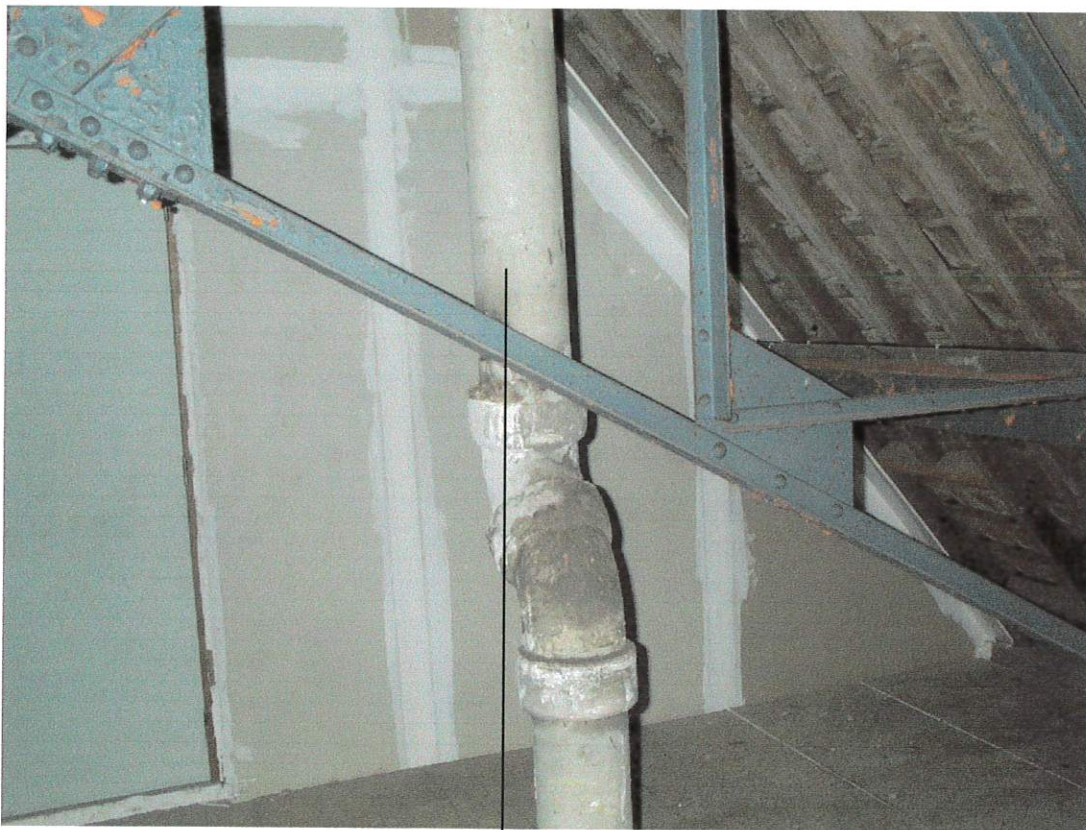
COMBLES

Matériau	Localisation	Nature	Conclusion
Conduit d'évacuation d'air	Combles	Fibre ciment	Bon état

Gaine en fibre ciment dans les combles

Eviter les chocs sur ces matériaux.

En cas de dépose, nous vous conseillons de faire appel à un maître d'œuvre spécialisé pour concevoir le projet de suppression de l'amiante conformément à la norme NF X 46-020 et à une entreprise spécialisée pour réaliser ces travaux conformément aux recommandations de la CRAM et aux guides de l'INRS.
