RAPPORT DE VERIFICATION

Diagnostic d'un parc d'équipements de travail en service ESISA atelier métrologier et filature

N° de rapport : 134477023-001-1
Date : 4 décembre 2024

ENSISA
12 RUE DES FRERES
LUMIERE
68093 - MULHOUSE
CEDEX

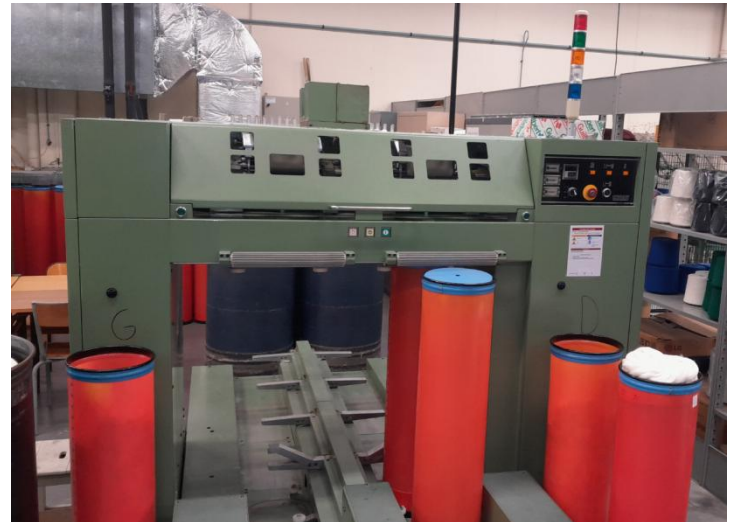
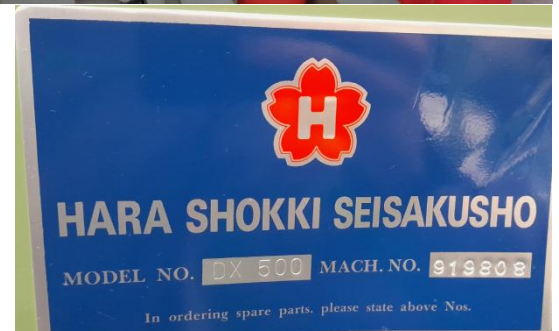
Travail effectué : Cet équipement est une machine à filer de type spinning, conçue pour la fabrication de fils à partir de fibres naturelles ou synthétiques. Dotée de plusieurs cylindres et rouleaux qui travaillent de manière synchronisée pour démêler, ouvrir et carder les fibres.

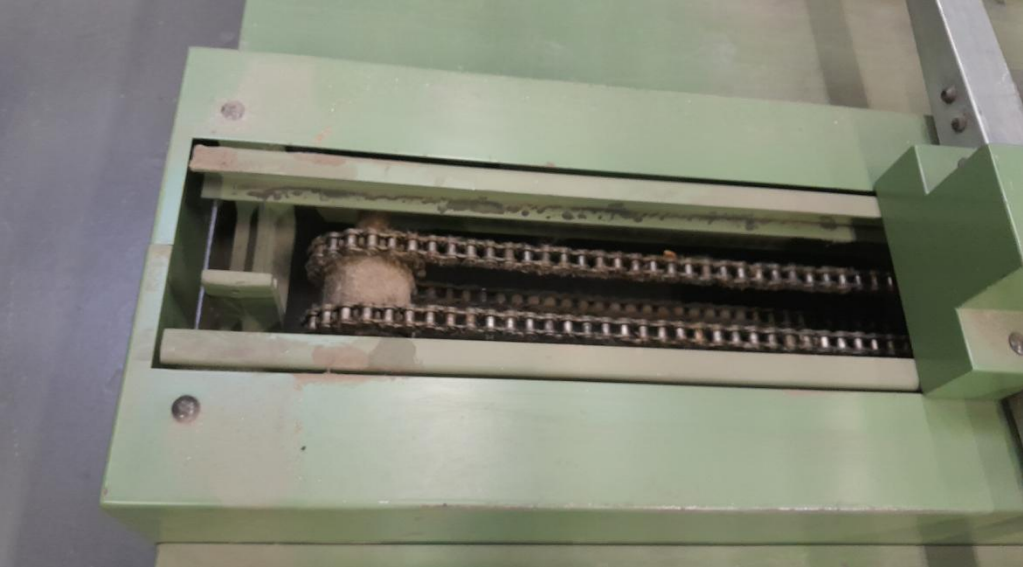
| Articles | Prescriptions techniques | | Obs. |
|---|---|---|---|
| R.4324-1. | ELEMENTS MOBILES DE TRANSMISSION | Non conforme voir obs. | 1 |

| Obs 1 | <p>Lors du déplacement automatique du stockeur de POT, une ouverture se crée en partie basse du bâti de la machine donnant accès au système de transmission poulie/chaîne. Ceci présente un risque de coincement pour les opérateurs et un risque de cisaillement pendant la phase de recule du stockeur de POT.</p> <p>Mettre en place une protection accordéon en caoutchouc pour supprimer l'accès aux éléments mobiles.</p> |

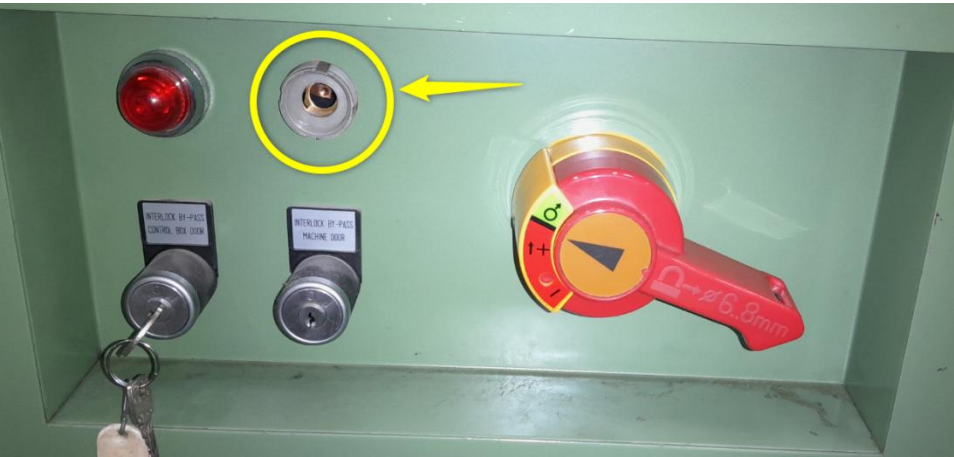
| Articles | Prescriptions techniques | | Obs. |
|---|---|---|---|
| R.4324-21 | RISQUE ELECTRIQUE | Non conforme voir obs. | 2 |

| Obs 2 | <p>L'ampoule présente au niveau de l'interrupteur sectionneur n'est pas en place et dépourvue de sa protection ce qui présente un risque de contact avec des pièces nues sous tension</p> <p>A remettre en état</p> |

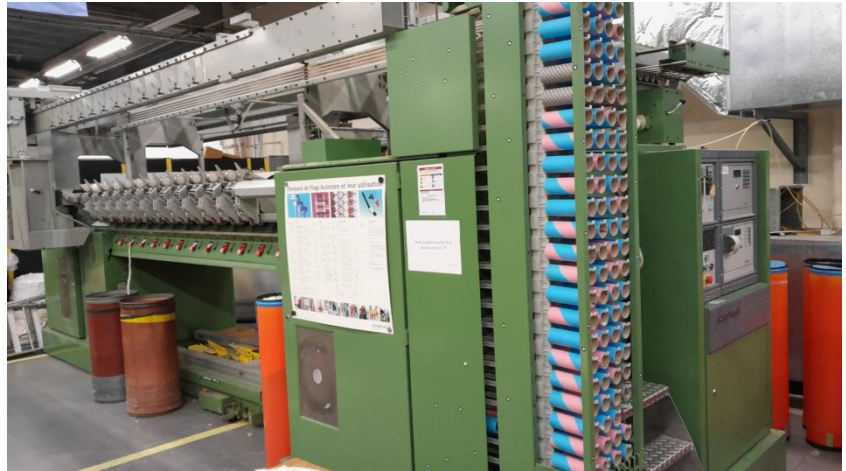
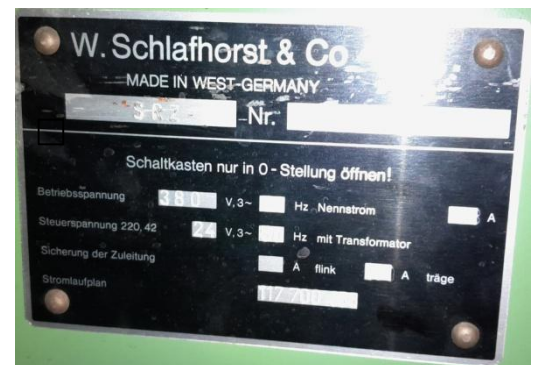
Travail effectué : cette machine est conçue pour le cardage des fibres et la formation de nappes de fibres, qui seront ensuite transformées en fils.

Outillage/accessoire en place : Robot à filer FLENDER Référence : D4290

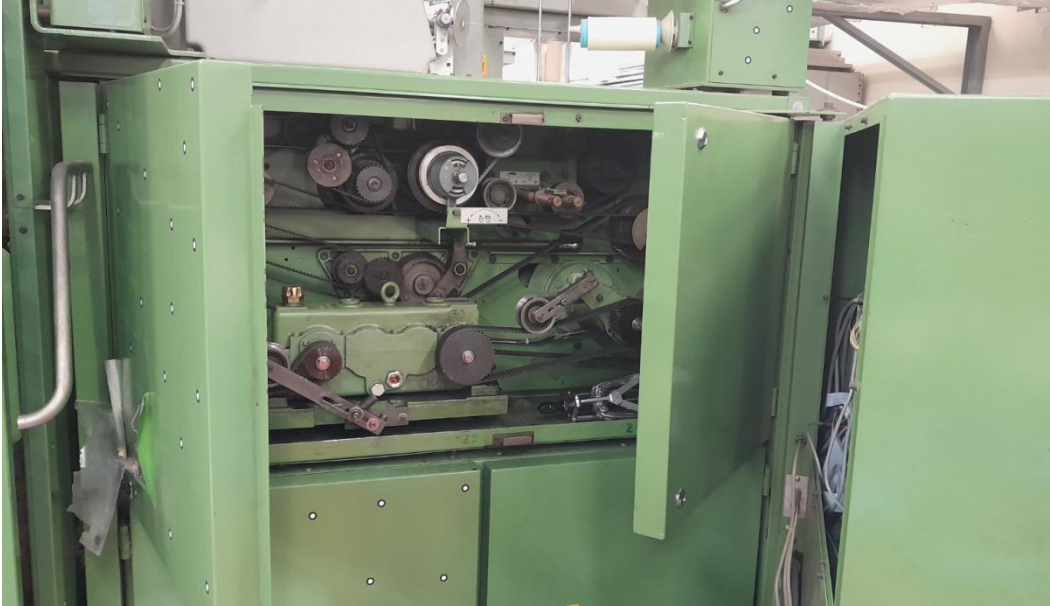
| Articles | Prescriptions techniques | | Obs. |
|---|---|---|---|
| R.4324-3 | PROTECTEURS ET DISPOSITIFS DE PROTECTION | Non conforme voir obs. | 1 A et B |

| Obs 1 A | <p>Les protecteurs donnant accès aux éléments mobiles de transmission au niveau du poste opérateur ne sont pas fermés ce qui présente un risque d'entraînement et de cisaillement pour les opérateurs.</p> <p>Fermer ces protecteurs fixes et rendre leur ouverture possible qu'à l'aide d'un outil</p> |

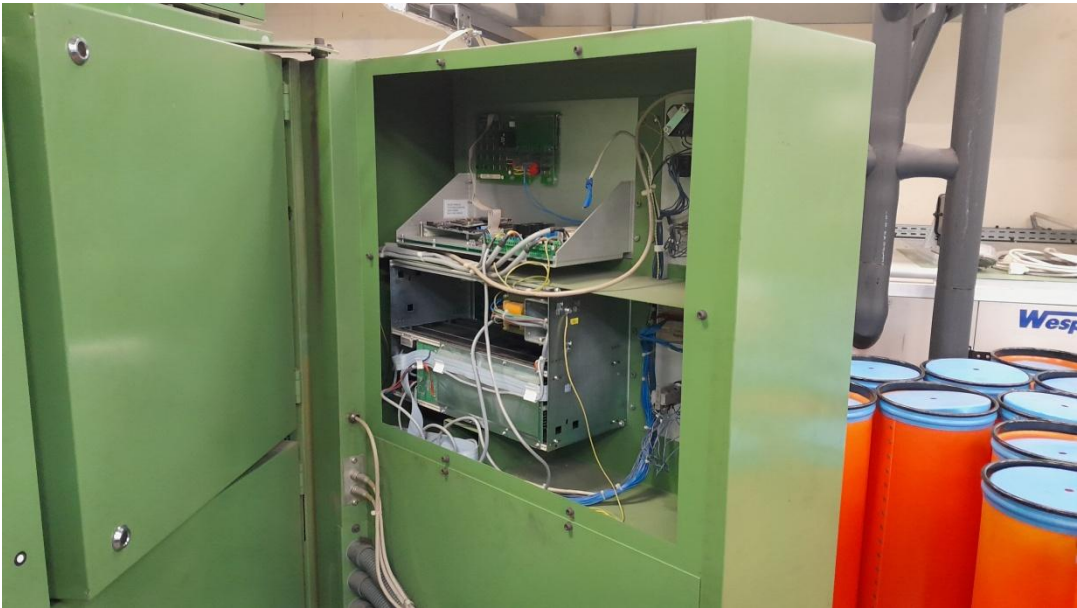
| Obs 1 B | <p>En face arrière du pupitre de commande le protecteur fixe empêchant l'accès à la partie électrique n'est pas en place.</p> <p>Remettre en place le protecteur.</p> |

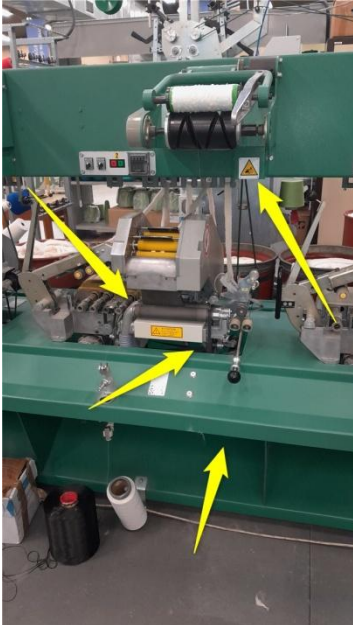
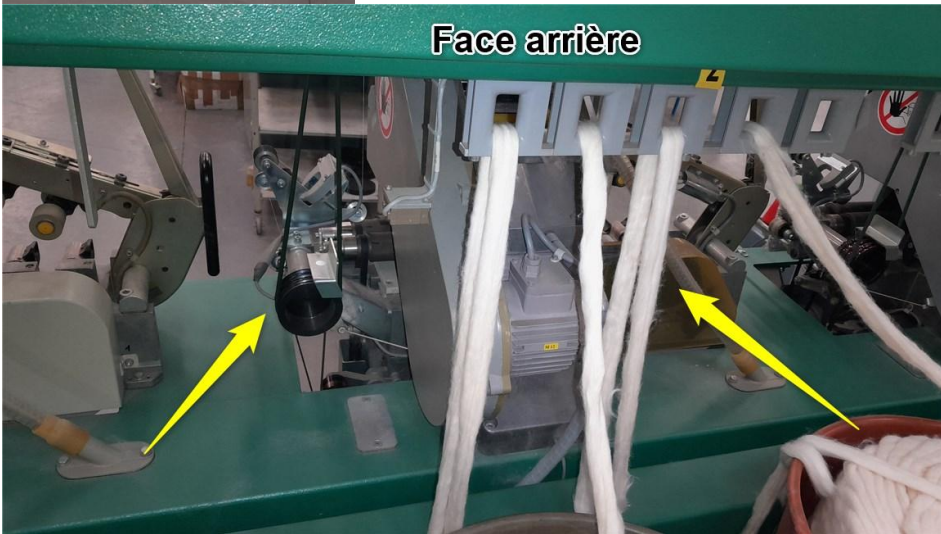
| <p>Obs 1 et 2</p> | <p>Les éléments mobiles de transmission et de travail sont accessibles depuis l'avant et l'arrière de la machine à plusieurs endroits, ce qui présente un risque d'écrasement pour les opérateurs</p> <p>Mettre en place une protection fixe rigide en face avant et en face arrière pour limiter l'accès aux éléments mobiles</p> |

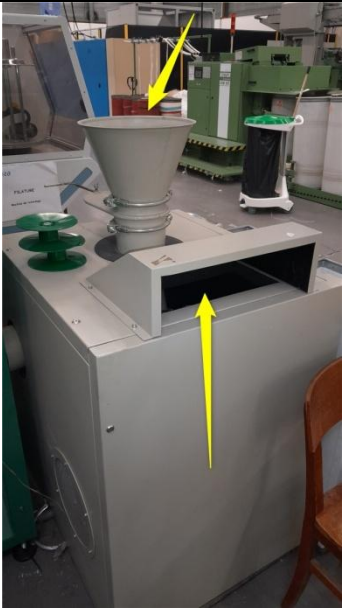
| <p>Obs 1</p> | <p>Le système de transmission et l'hélice du groupe d'aspiration sont accessibles depuis les ouvertures présentes sur le flanc gauche et au dessus. Ces accès présentent un risque d'écrasement des mains des opérateurs.</p> |

| | <p>Fermer à l'aide d'une protection fixe et rigide (grillagée) ces ouvertures afin de supprimer l'accès aux éléments mobiles.</p> |

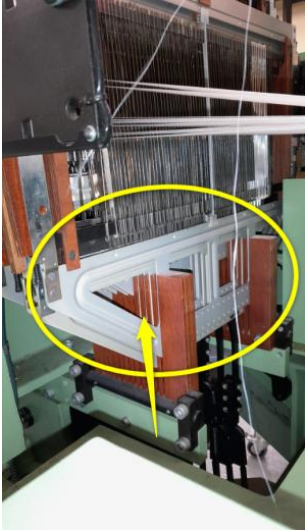
| Obs 1 A | <p>L'accès aux éléments mobiles en face arrière de la machine présente un risque de cisaillement pour les opérateurs.</p> <p>Fermer l'accès à l'aide de protecteurs fixes rigides pour supprimer le risque.</p> |

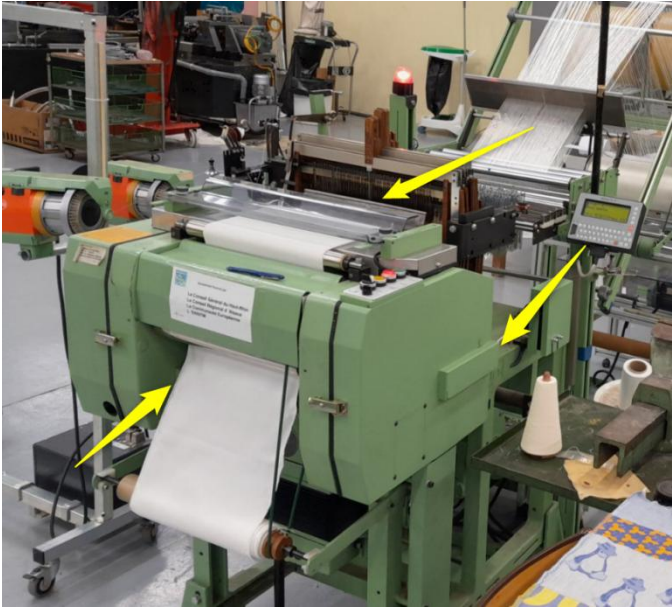
| Obs 1 B | <p>Plusieurs ouvertures permettent un accès aux éléments mobiles de transmission (poulie/courroie) ce qui présente un risque d'entraînement/écrasement pour les opérateurs.</p> <p>Mettre en place une protection fixe rigide pour supprimer l'accès à tous éléments mobiles de transmission</p> |

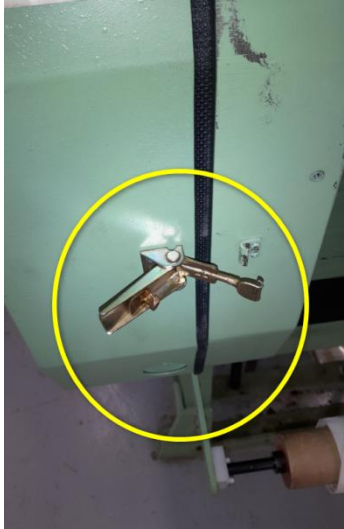
| 2 B | <p>Les carters de protection mis en place sur le flanc droit et gauche de la machine sont fixés à l'aide de sauterelle mécanique pouvant être ouvert à la main sans avoir recours à l'utilisation d'un outil. L'ouverture de ces protecteurs permet un accès aux éléments mobiles de transmission de la machine, ce qui présente un risque pour les opérateurs</p> <p>Rendre l'ouverture de ces protecteurs possible qu'à l'aide d'un outil.</p> |

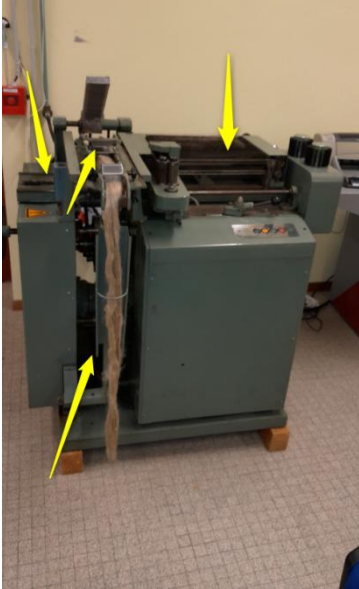
| Obs 1 | <p>Les éléments mobiles de transmission sont accessibles en partie basse et haute de la machine. Ces accès présentent un risque d'écrasement/coincement pour les opérateurs.</p> <p>Mettre en place des protecteurs fixes rigides sur les ouvertures donnant accès aux éléments dangereux pour supprimer le risque.</p> |
