Rapport de repérage amiante avant réalisation de travaux dans un immeuble bâti

Rapport N° : 25676413/S1/1/AM-RTV_V1

CPAM RODEZ

DAAT SALLE INFORMATIQUE

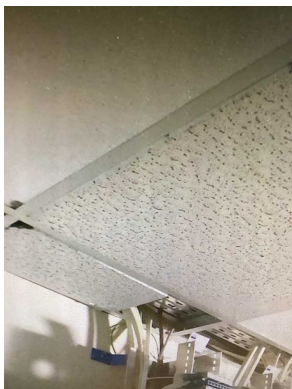
P17	ZPSO 11
CPAM -> RDC -> LOCAL SERVEUR 011

Faux plafonds -> Plaques (Liste A)

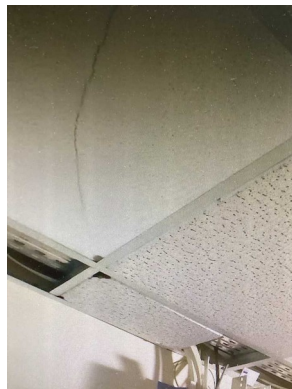
P18	ZPSO 12
CPAM -> RDC -> LOCAL SERVEUR 011

Faux plafonds -> Plaques (Liste A)

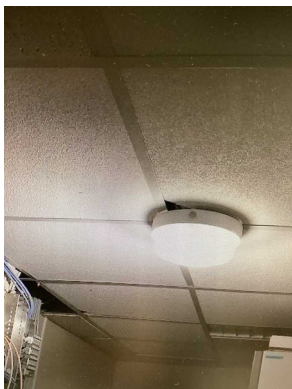
P19	ZPSO 13
CPAM -> RDC -> LOCAL SERVEUR 011

Faux plafonds -> Plaques (Liste A)

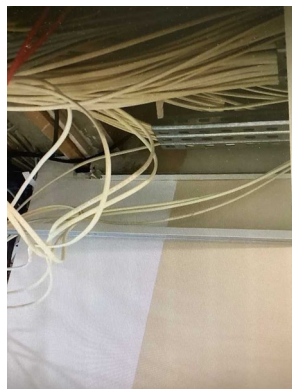
P10	ZPSO 7
CPAM -> RDC -> LOCAL SERVEUR 011

Cloisons (légères et préfabriquées) -> Bandes calicot Enduits de jointoiement des plaques de plâtre

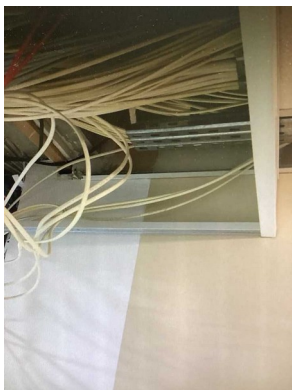
P11	ZPSO 7
CPAM -> RDC -> LOCAL SERVEUR 011

Cloisons (légères et préfabriquées) -> Bandes calicot Enduits de jointoiement des plaques de plâtre

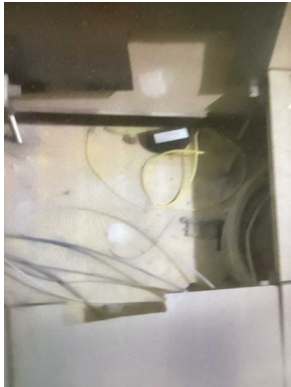
P3	ZPSO 2
CPAM -> RDC -> LOCAL SERVEUR 011

Revêtements de sol -> Colles non bitumineuses Colles non bitumineuses Ragréages

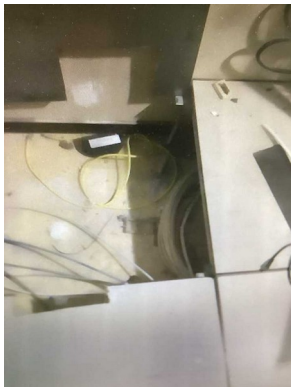
P8	ZPSO 5
CPAM -> RDC -> LOCAL SERVEUR 011

Revêtements de sol -> Dalles de sol (Liste B)

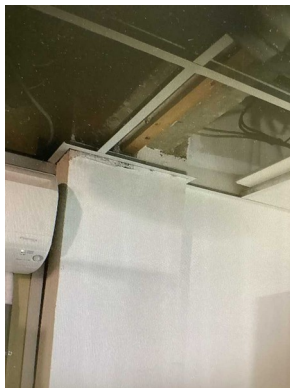
P12	ZPSO 8
CPAM -> RDC -> LOCAL SERVEUR 011

Cloisons (légères et préfabriquées) -> Bandes calicot Enduits de jointoiement des plaques de plâtre

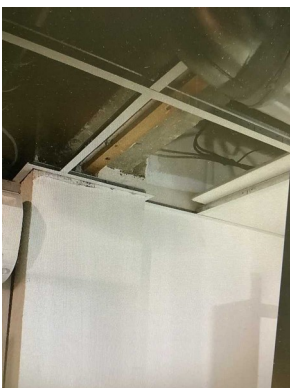
P13	ZPSO 8
CPAM -> RDC -> LOCAL SERVEUR 011

Cloisons (légères et préfabriquées) -> Bandes calicot Enduits de jointoiement des plaques de plâtre

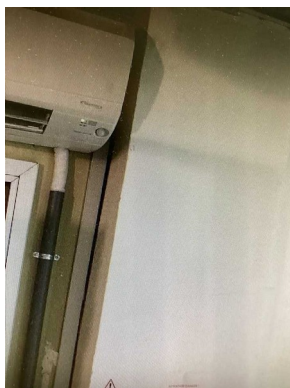
P14	ZPSO 14
CPAM -> RDC -> LOCAL SERVEUR 011

Cloisons (légères et préfabriquées) -> Panneaux de cloisons (Liste B)

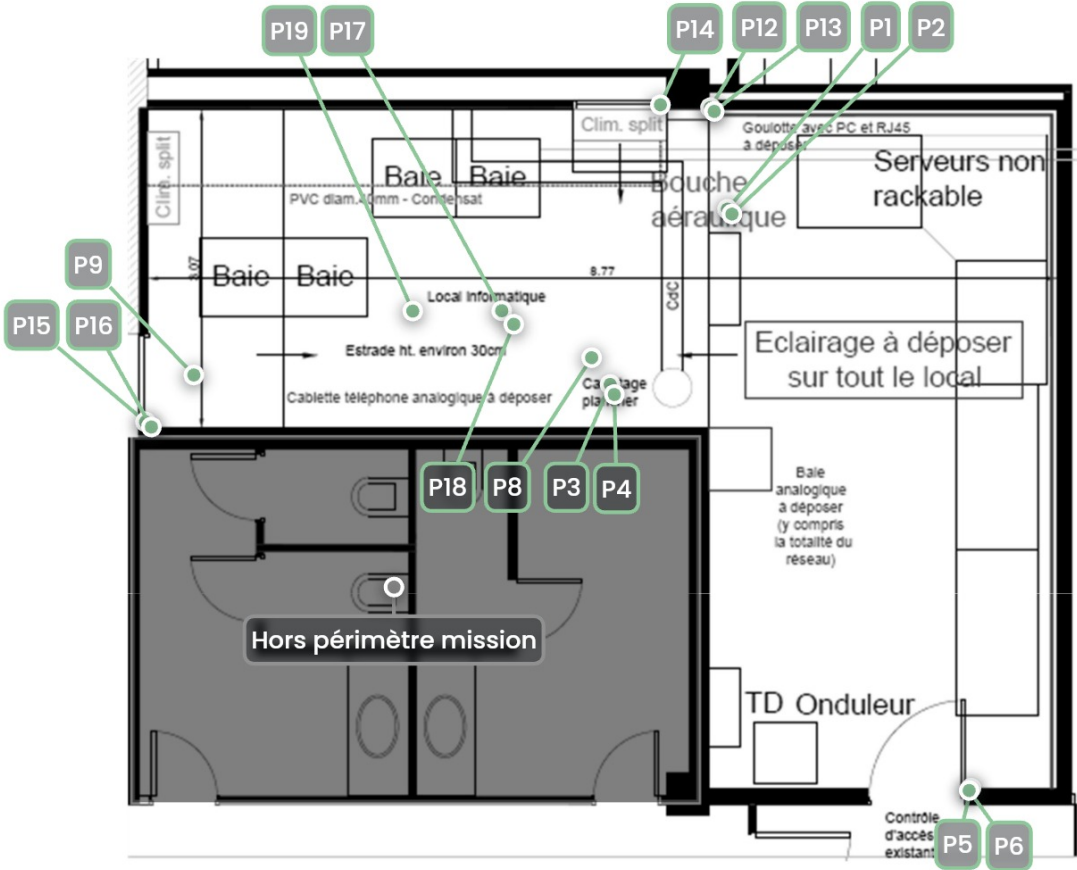
PLANCHE DE REPERAGE TECHNIQUE		
La planche de repérage est indissociable du rapport		
ADRESSE	CPAM RODEZ AVENUE DE BAMBERG 12000 RODEZ	
Localisation CPAM > RDC > LOCAL SERVEUR 011	Date visite	Le 07/03/2025
	Auteur	Clément RAYNAL
	N° dossier	25676413/S1/1
	Planche	1 / 3
Indice		1
Vue utilisée :		
Matériaux et produits contenant de l'amiante :

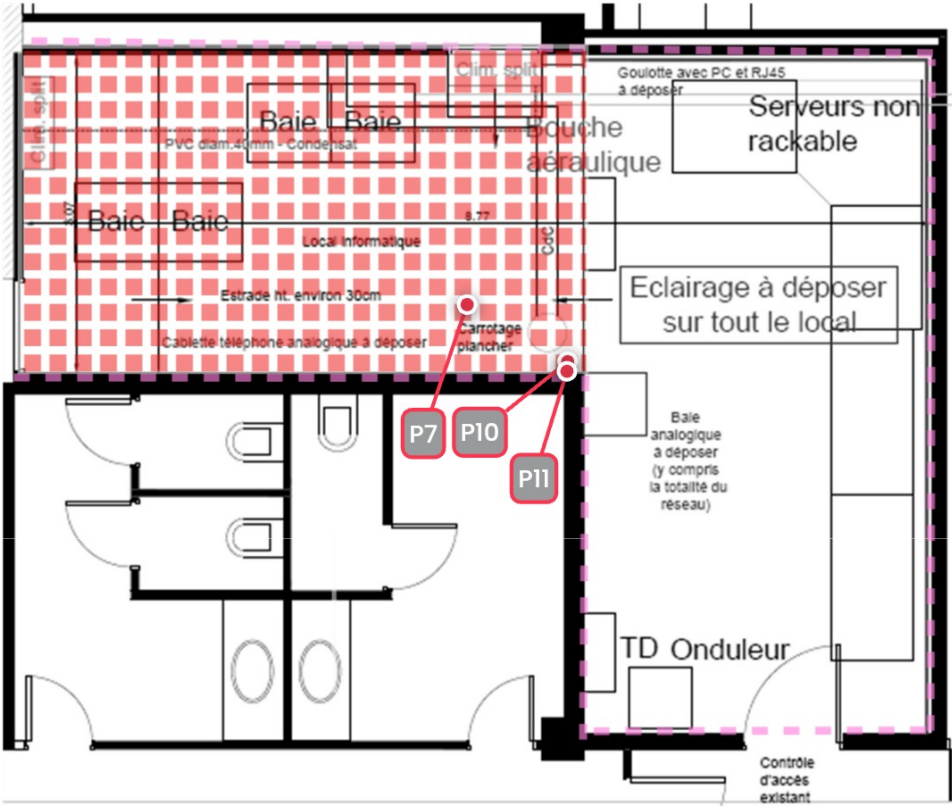
PLANCHE DE REPERAGE TECHNIQUE		
La planche de repérage est indissociable du rapport		
ADRESSE	CPAM RODEZ AVENUE DE BAMBERG 12000 RODEZ	
Localisation CPAM > RDC > LOCAL SERVEUR 011	Date visite	Le 07/03/2025
	Auteur	Clément RAYNAL
	N° dossier	25676413/S1/1
	Planche	2 / 3
	Indice	1
Vue utilisée : Prélèvement positif		
Matériaux et produits contenant de l'amiante : --- Bandes calicot ■ Dalles de sol (Liste B)

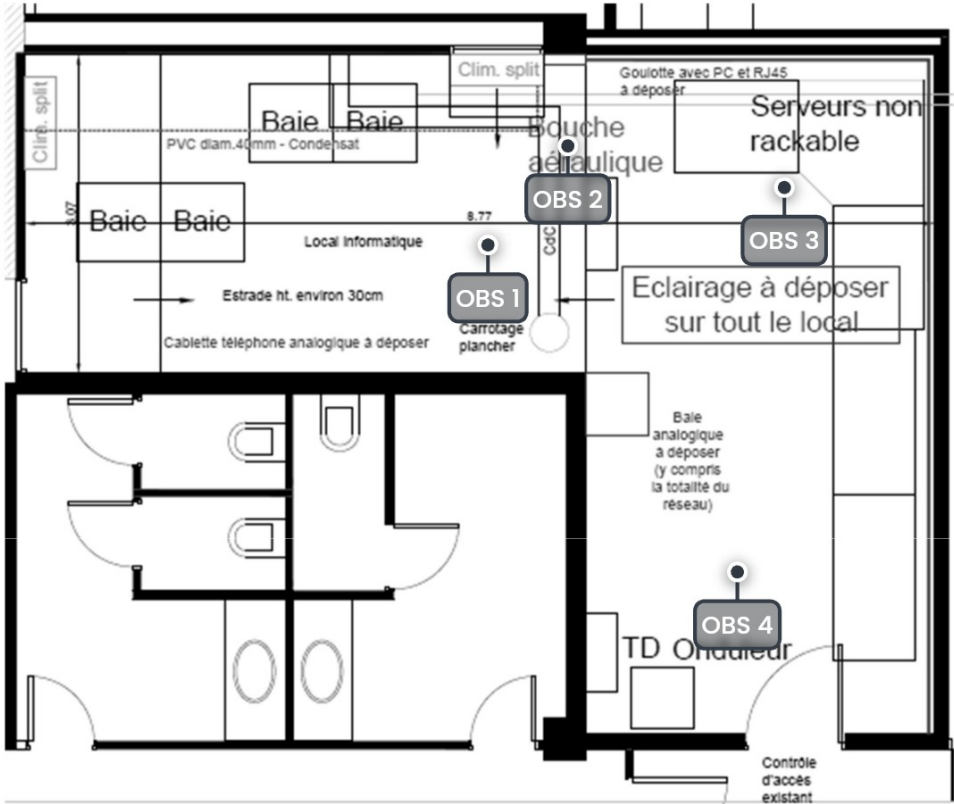
PLANCHE DE REPERAGE TECHNIQUE		
La planche de repérage est indissociable du rapport		
ADRESSE	CPAM RODEZ AVENUE DE BAMBERG 12000 RODEZ	
Localisation CPAM > RDC > LOCAL SERVEUR 011	Date visite	Le 07/03/2025
	Auteur	Clément RAYNAL
	N° dossier	25676413/S1/1
	Planche	3 / 3
<div>Vue utilisée :</div> <div>Inaccessibilité</div> <div>Observation</div>		
<div>Matériaux et produits contenant de l'amiante :</div>
