200473.01-RN01a-Diagnostic

**Centre des monuments  
nationaux**

**MISSION D'ASSISTANCE À LA MAITRISE  
D'OUVRAGE POUR LE REMPLACEMENT DU  
TRANSFORMATEUR DU DONJON**

**RAPPORT DE DIAGNOSTIC**

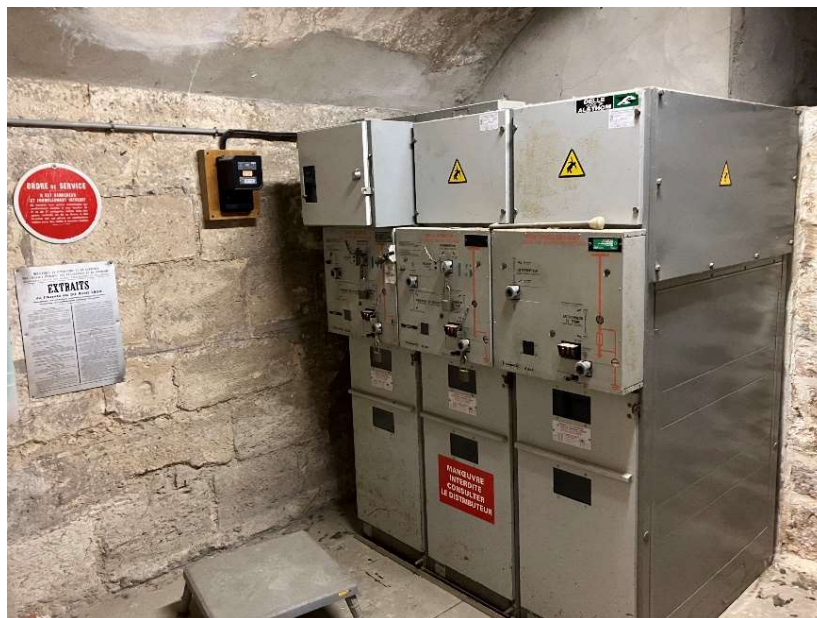
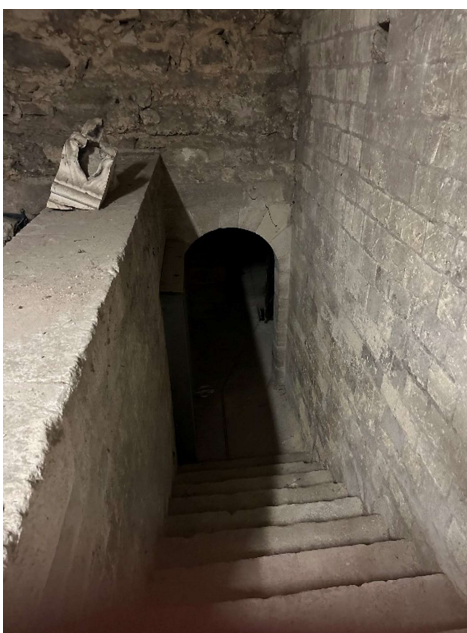
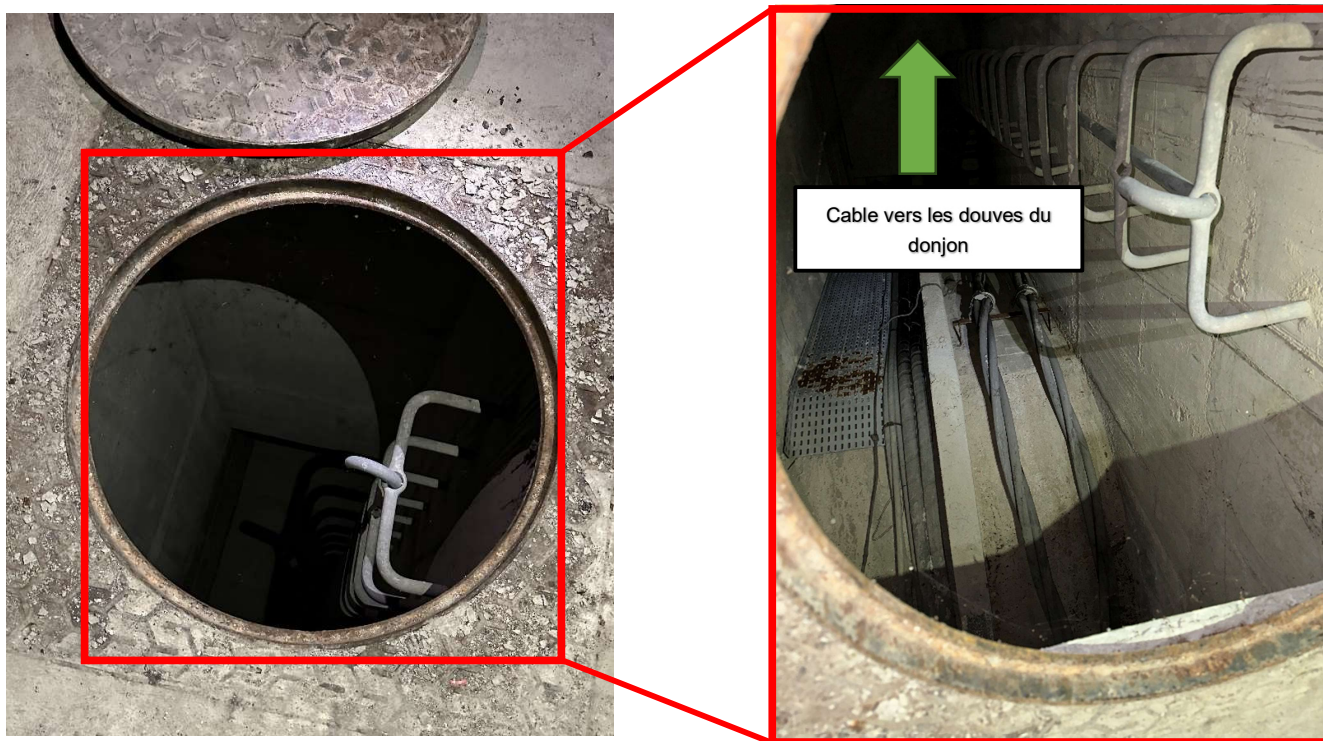
Le poste de livraison HTA est équipé de trois cellules HTA 20 kV, comprenant deux cellules d'arrivée provenant du réseau 20 kV et une cellule dédiée à la protection du transformateur, ainsi qu'un compteur. Les cellules d'arrivée sont des Alstom Fluomatic F500 de type F522, tandis que la cellule de protection transformateur est un modèle Schneider Electric Solefuse. Ces équipements sont obsolètes : ils ne sont plus maintenus par le constructeur qui ne s'engage plus sur la mise à disposition de pièces de rechange. Ces équipements, de conception ancienne, non maintenus, d'un état vétuste doivent être remplacés.

1. Le poste de livraison du donjon doit être remplacé. Il est obsolète et n'est plus maintenable.
2. La puissance maximum consommée par le donjon est de 72kW (ou kVA). Nous prenons l'hypothèse la plus pessimiste ce qui correspond à 72kW ce qui correspond avec un cos phi de 0,93 à 77kVA. En prenant une marge de 10%, un abonnement de **84kVA** est adapté.
3. Le cheminement existant est inconnu et probablement effondré au moins en partie. Il ne peut donc pas être utilisé.

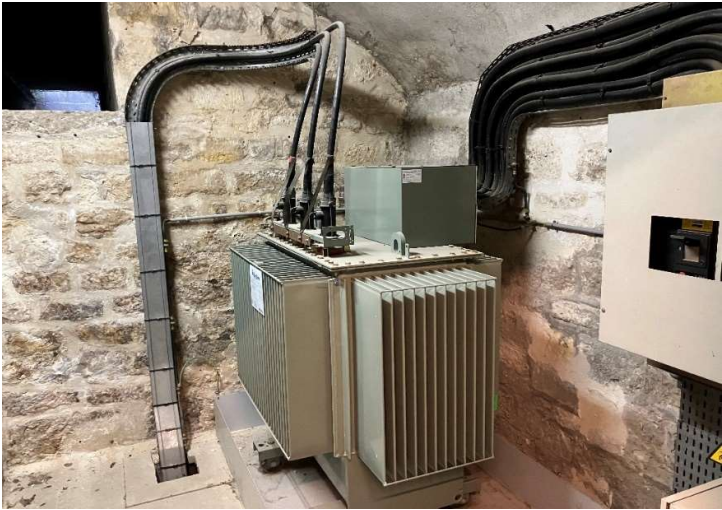
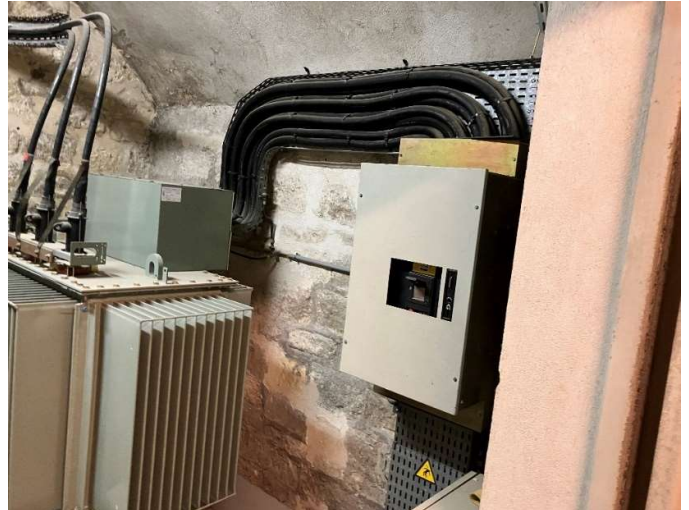
- Une puissance de 630KVA
- Un couplage Dyn11.
- Un refroidissement ONAN.
- Date de fabrication en 2002.

Il comporte un bac de rétention afin d'éviter la dispersion du diélectrique.

Ce transformateur ne présente pas de fuite ou problème apparent.

Il est raccordé en basse tension à un disjoncteur BT de calibre 1000A implanté à proximité immédiate.

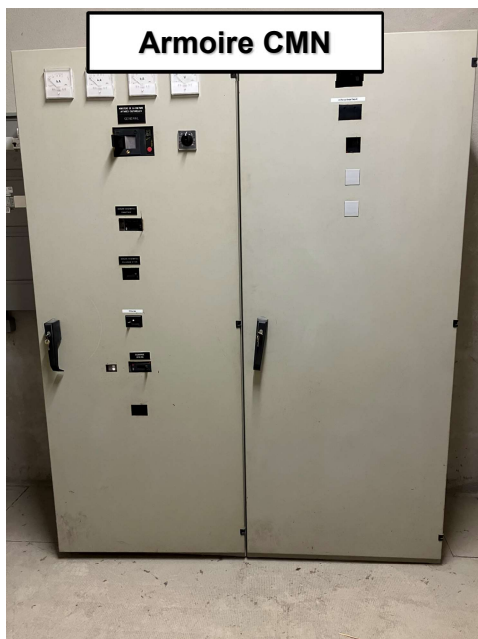
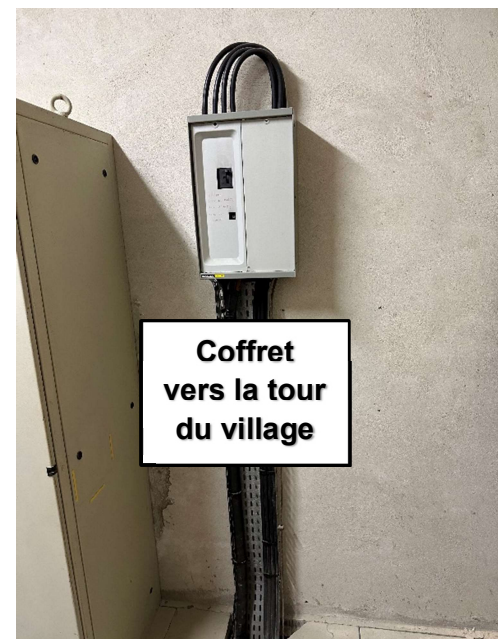
Le TGBT est alimenté directement depuis le transformateur. Il comprend 4 cellules :

- La protection générale (Armoire EDF) qui n'est accessible qu'au fournisseur d'énergie
- Le départ vers un coffret implanté à proximité et qui alimente la tour du village
- Un départ non raccordé
- Le départ vers l'armoire CMN qui alimente toutes les installations du donjon

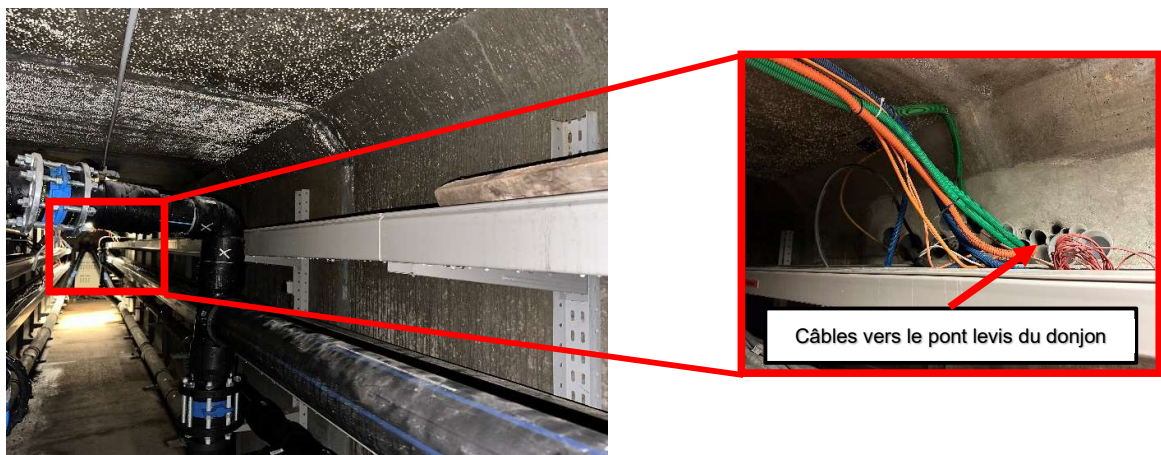
Dans cette galerie, cheminent les câbles HTA liés aux bâtiments du SHD. Ils proviennent du poste de livraison du SHD et n'alimentent pas le donjon. En revanche, il a été observé des câbles liés au SSI ainsi que des liaisons fibre optique entre la Sainte Chapelle et le donjon. Ces liaisons traversent le pont levis du donjon et passent par une chambre de tirage qui n'a pas pu être visitée. Selon les informations transmises par le CMN, cette chambre de tirage est saturée et il n'est pas envisageable de passer de nouvelles liaisons.

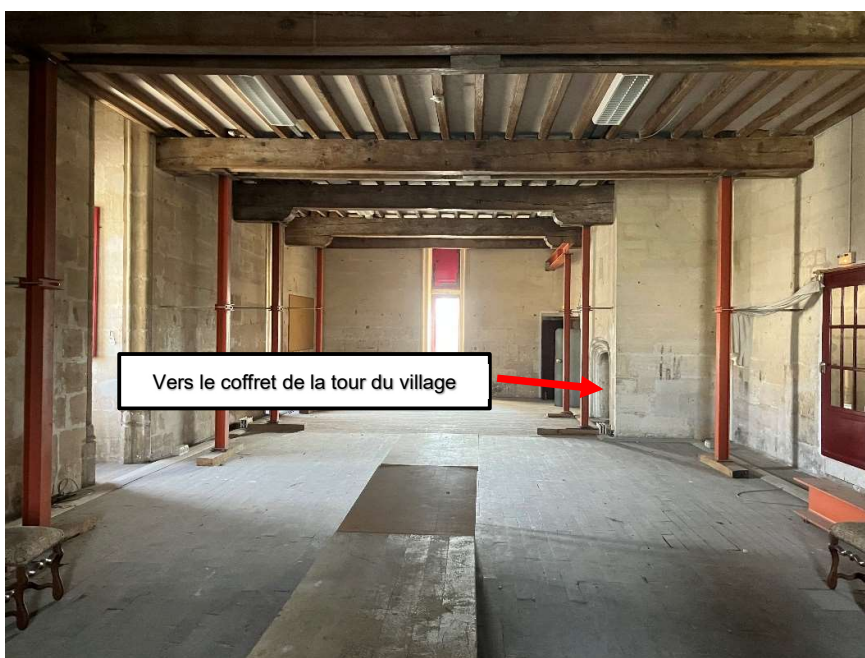
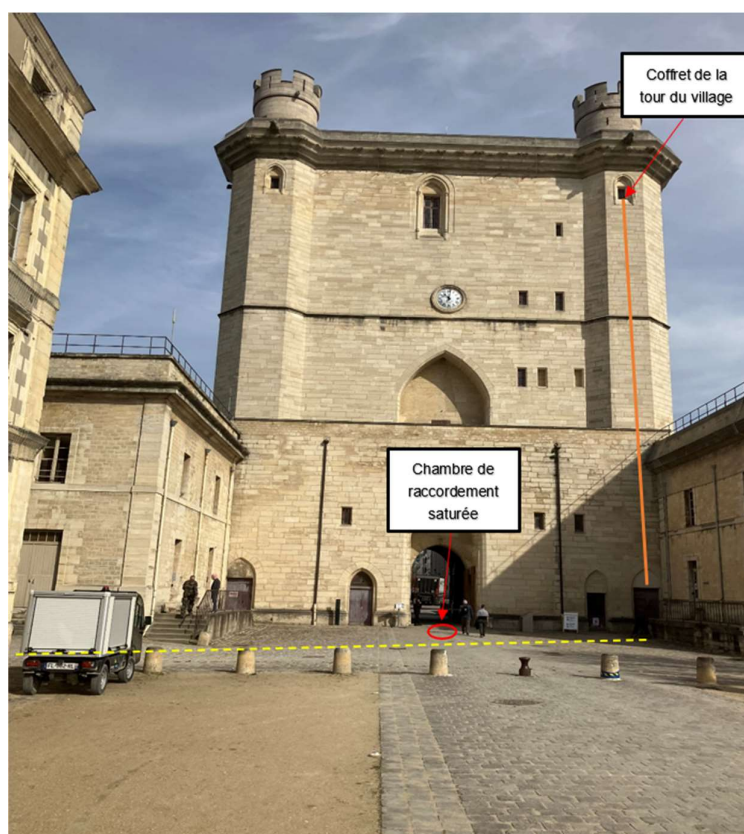
Nous avons suivi cette liaison depuis le coffret en haut de la tour du village, angle sud-est.

Il chemine verticalement jusqu'au rez-de-chaussée avant de s'enfoncer sous terre pour atteindre l'une des chambres de tirage positionnée à proximité immédiate de l'entrée principale du château.

Cependant, après cette chambre, sa trace exacte demeure inconnue. Compte tenu des différents travaux réalisés dans cette zone, il est probable que les chambres de tirage soient enfouies sous le parking du château.

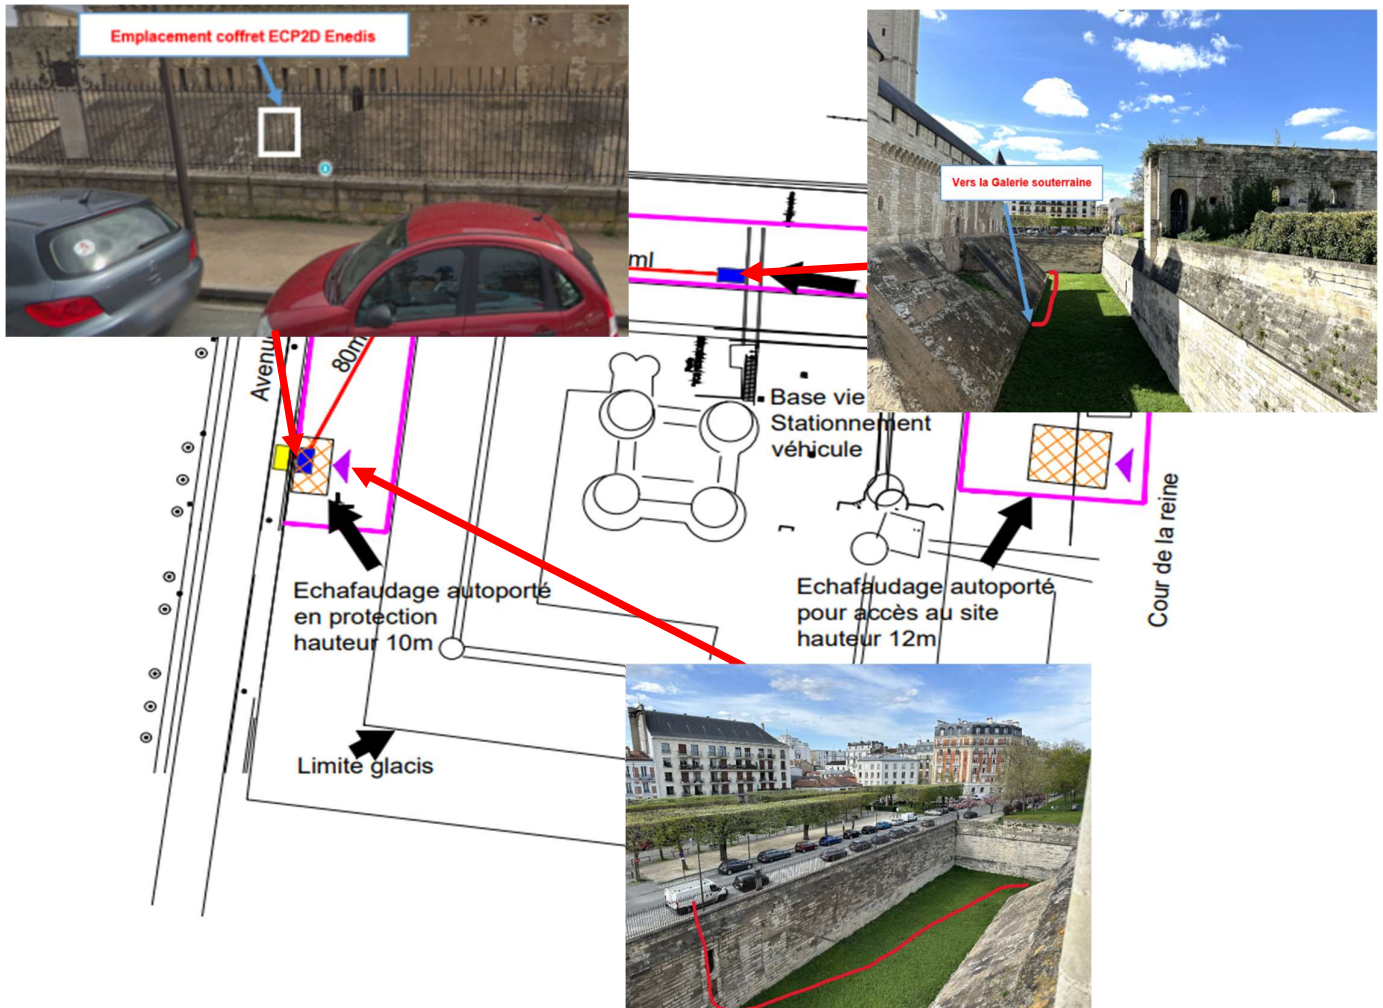
Cette solution consiste à remplacer l'alimentation HT par une alimentation BT.

- La mise en œuvre d'un coffret de raccordement en limite de propriété
- La création d'une tranchée dans les douves pour rejoindre la galerie technique
- La liaison BT
- La dépose des installations existantes (idem solution 2)
- La fourniture et le câblage du nouveau TGBT (idem solution 2)

Cette solution est illustrée ci-après :
