# Dossier de contrôle de l'installation électrique par thermographie infrarouge

N° 12259979/2401 R001

Contrôle de l'installation électrique par thermographie infrarouge  
Compte rendu Q19

BATIMENT COPERNIC  
IDEX  
CITE DESCARTES  
77420 CHAMPS SUR  
MARNE

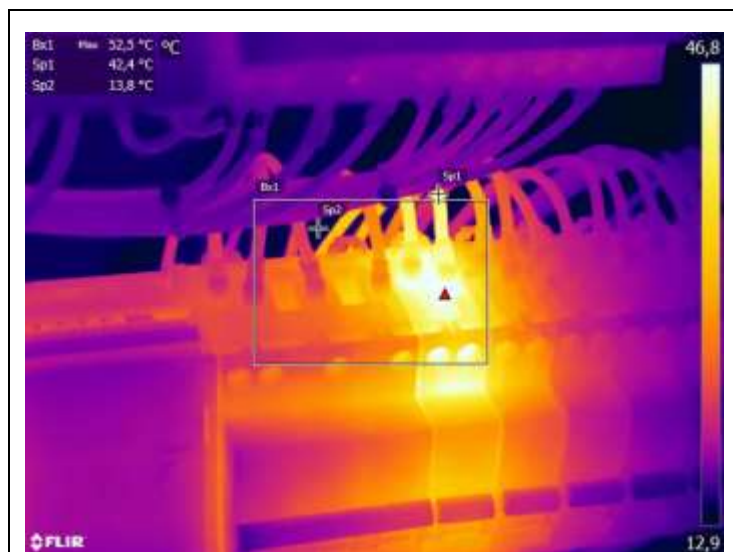
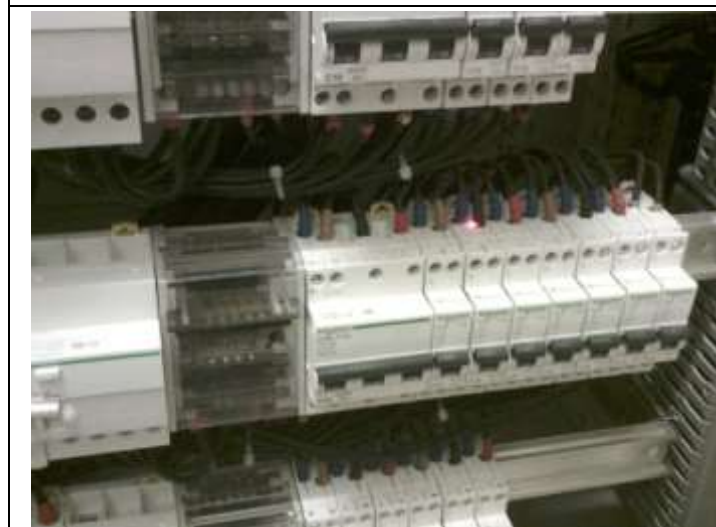
Localisation	CROUS – CUISINE – CIRCULATION	
Emplacement (armoire)	Armoire TD ADR-CU	
Appareillage	Disjoncteur	
Identification (ou repère)	PC 2x10/16A+T SELF	
Etat de fonctionnement	USUELLE	
Taux de charge (%)	80	
Communiqué par l'EU	Oui	
Intensité nominale (en A)	Non réalisable	
Mesures d'intensités (en A)	Ph1	
	Ph2	
	Ph3	
	N

Nom du fichier	IR_12_01_2024_001
Émissivité de l'objet	0.85
Distance de l'objet	0.3m
Température réfléchie du local	20°C
Bx1 Maximum T°C Objet	53°C
Bx2 Maximum T°C Objet Similaire	42°C
Sp1 T°C Fond de Scène	14°C
T°C max objet – T°C objet similaire	11°C
T°C max objet – T°C Scène	39°C

Défaut de connexions

2
