DIAGNOSTIC STRUCTURE DE LA CHARPENTE AUDIT STRUCTUREL DE LA CHARPENTE DIRNO CEI DE GONFREVILLE (76)

MAITRE D'ŒUVRE IPH INGENIERIE

MAITRE D'OUVRAGE DIRNO

70716	Diagnostic	DIAGNOSTIC STRUCTURE DE LA CHARPENTE

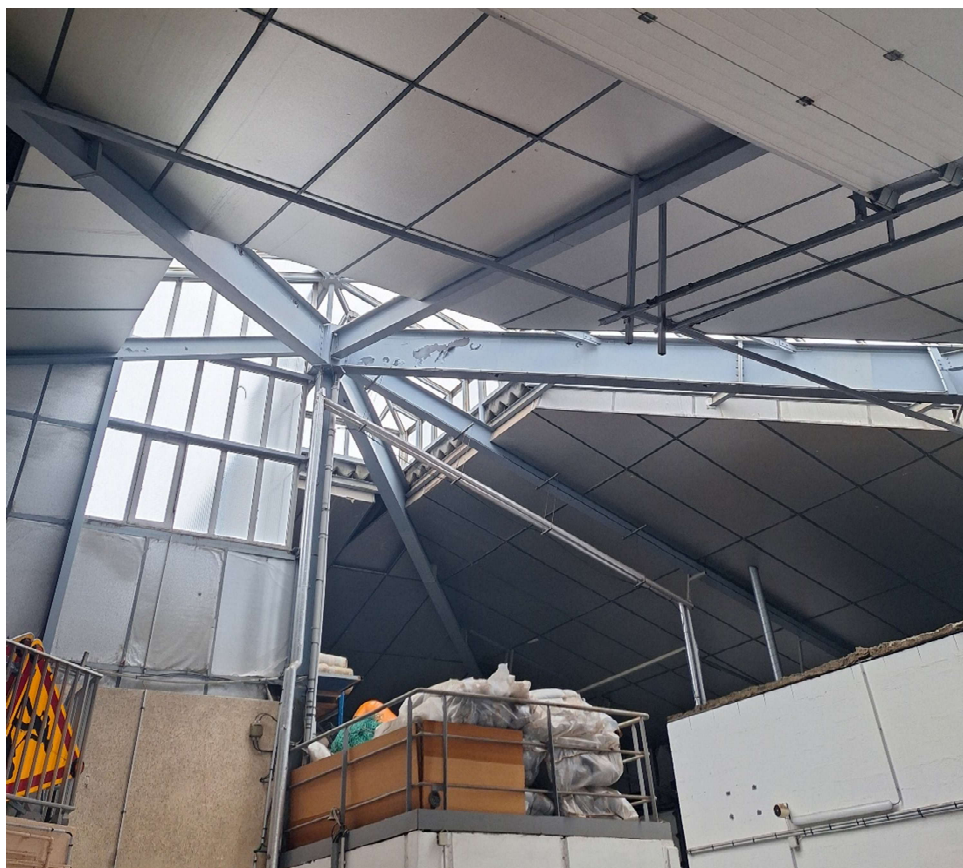
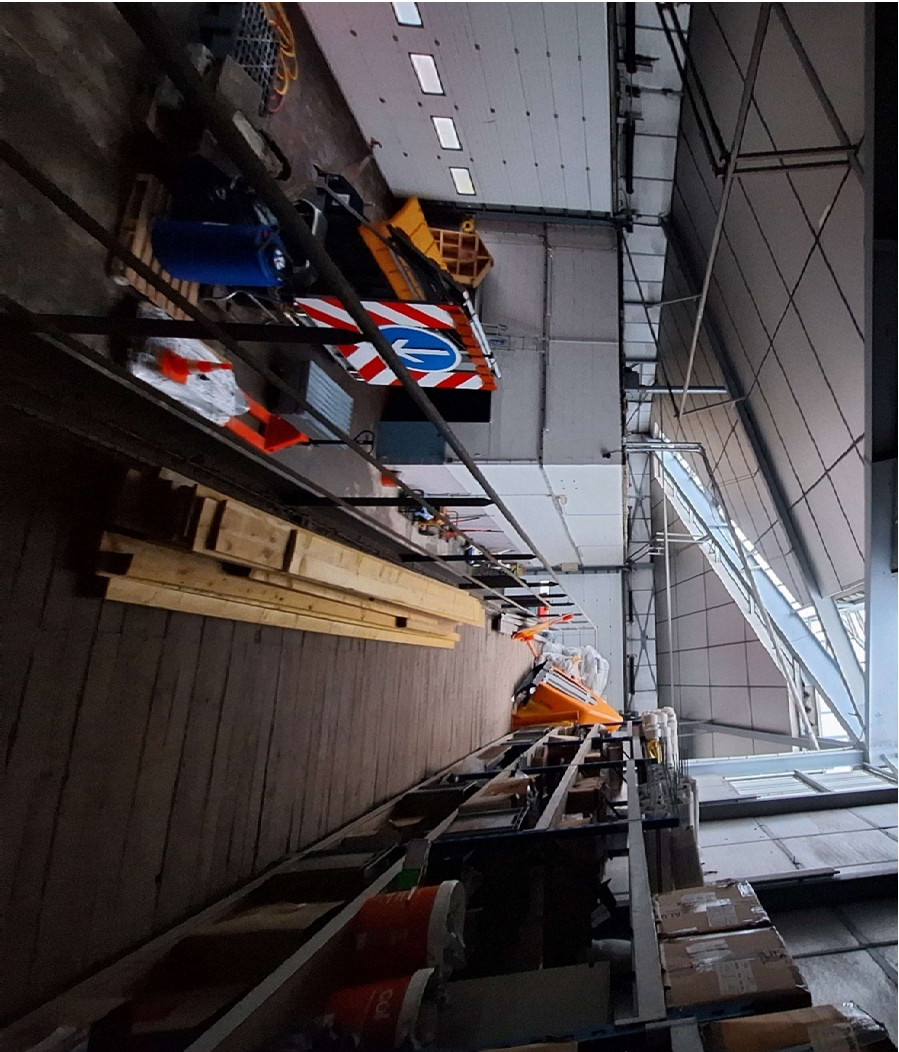
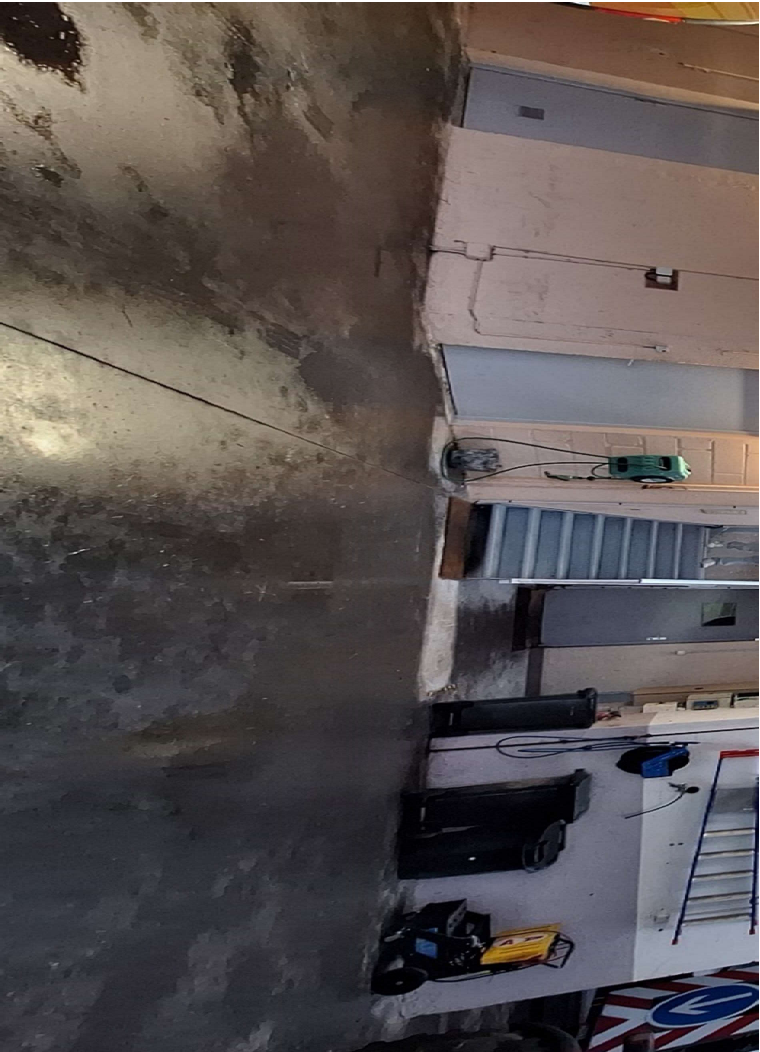
Lors de notre visite sur site, nous avons pu constater que la structure est en bon état général.

La structure de la charpente du hangar est constituée sous partie central du faitage d'un poteau HEA240. Celui-ci est support de l'ensemble des arêtiers PRS700*250/10/8 et arbalétriers principaux PRS400*200/10/8 ;

Les arbalétriers principaux et arêtiers supportent les pannes supports de couverture de section IPE160 ; On peut également noter la présence d'arbalétriers secondaire IPE220 fixés sur les arêtiers et poteaux de façade HEA220, comme l'ensemble des arbalétriers principaux et arêtiers également.

La couverture de la construction est réalisée en toiture fibrociment.
