# DIAGNOSTIC PLOMB AVANT DEMOLITION

**Référence : D-24265 - EPA EUROMEDITERRANEE - Bâtiment à usage commercial - 70, boulevard Oddo 13015 MARSEILLE**

**Le 15/11/2024**

Bien : Bâtiment à usage commercial « **BAZAR PLUS** »  
Adresse : 70, boulevard Oddo  
 13015 MARSEILLE

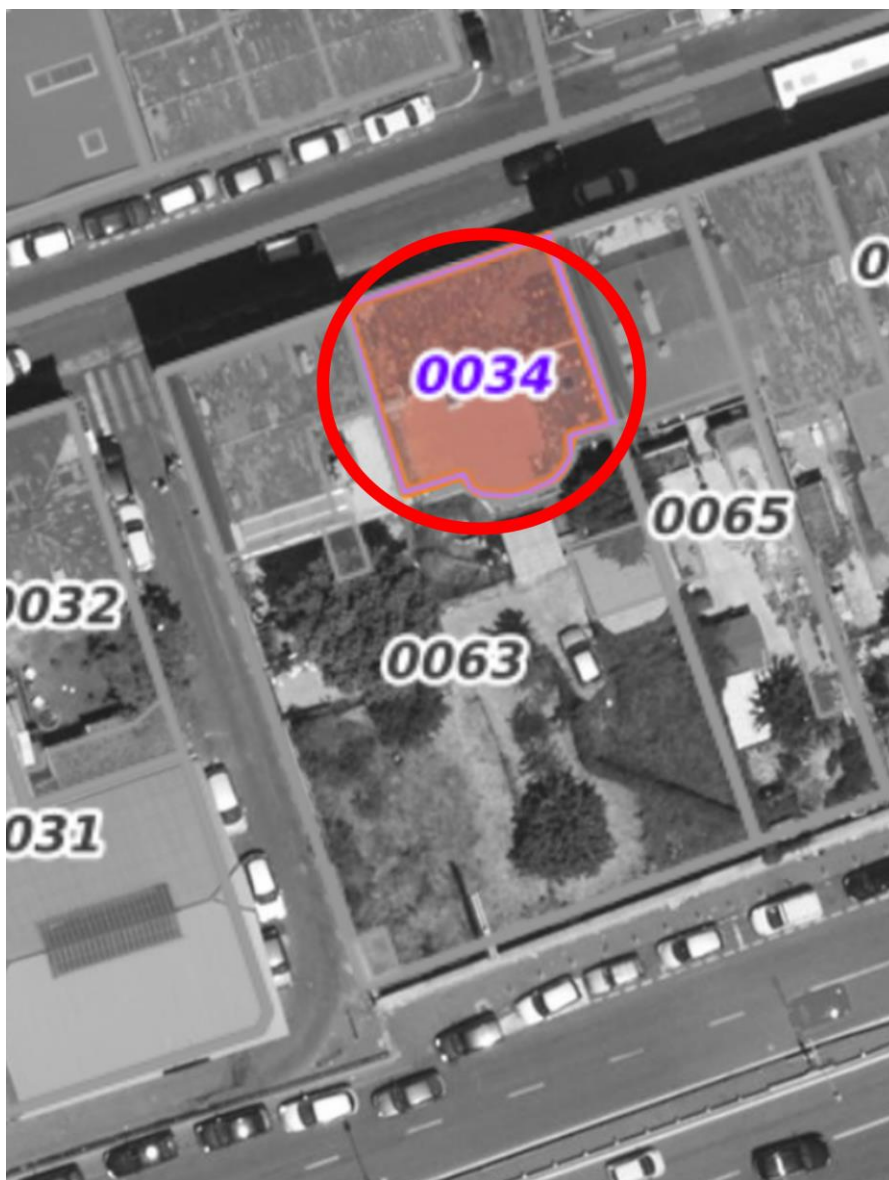
# Périmètre de mission

Local	Etage	Visité	Justification de non-visite
Toiture	-	OUI	
Façade	-	OUI	
Local n°1	RDC	OUI	
Local n°2	RDC	OUI	
Local n°3	RDC	OUI	
Local n°4	RDC	OUI	
Local n°5	RDC	OUI	
Local n°6	RDC	OUI	
Mezzanine	1er	OUI
