| <b>AFFAIRES :</b> | <b>CARDEM - VERIFICATION DE LA DESOLIDARISATION DE BATIMENT - BLD ODDO - MARSEILLE</b> |

| <b>LIBELLE</b><br><b>du Document :</b> | <b>NOTE TECHNIQUE - STABILITE MUR MITOYEN</b> |

| <b>Identification CBN :</b> | <b>22/NET/74548/058</b> |

| <b>TYPE DE DOCUMENT</b> | <b>Note technique</b> | <b>PAGES</b><br><b>1/12</b> |

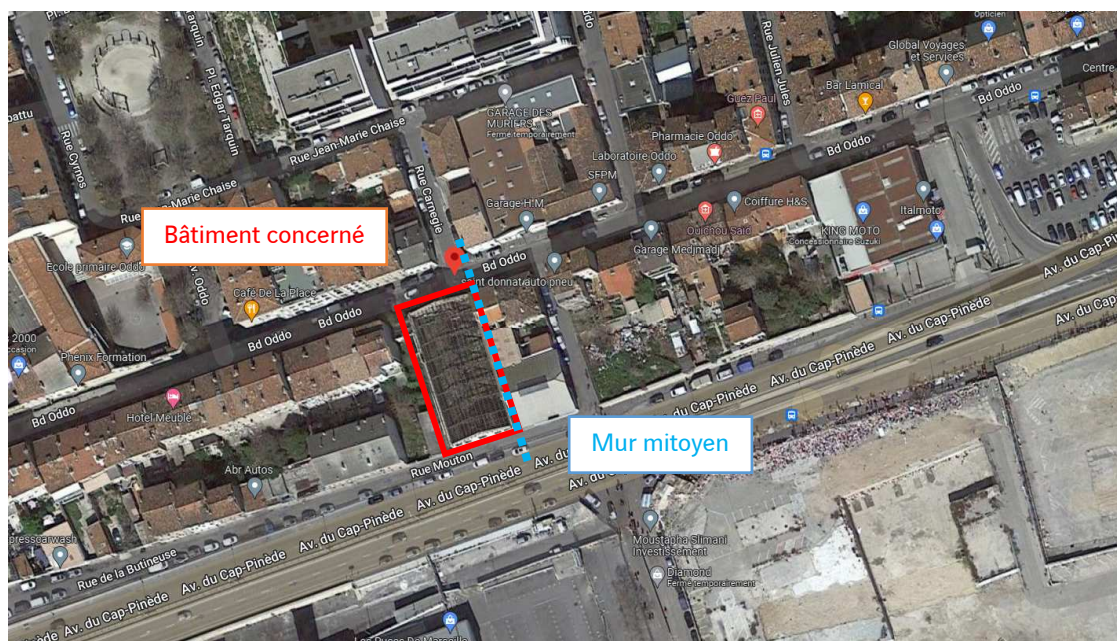
*Figure 2 – Plan de repérage du bâtiment déconstruit avec le mur mitoyen [Donnée d'entrée]*

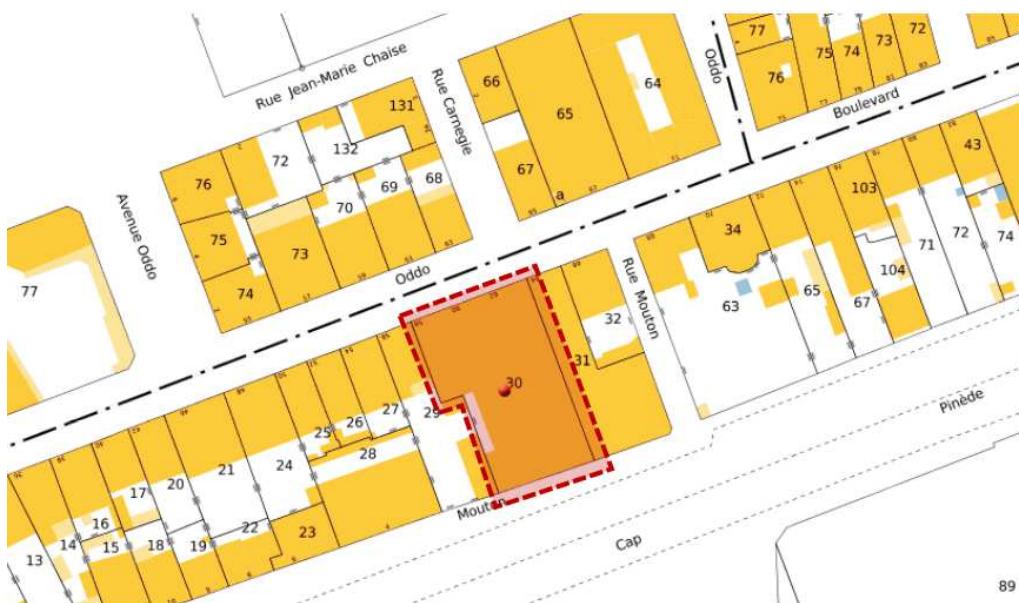
Figure 3 – Extrait de la note « SITB 2132-O - 60 BV ODDO - DIAGNOSTIC STRUCTURE & RAPPORT VISITE Ind.A »

Le bâtiment à déconstruire :

- n'a pas de liens structurels avec le bâtiment de la parcelle N°29
- un mur mitoyen avec le bâtiment situé sur la parcelle N°31

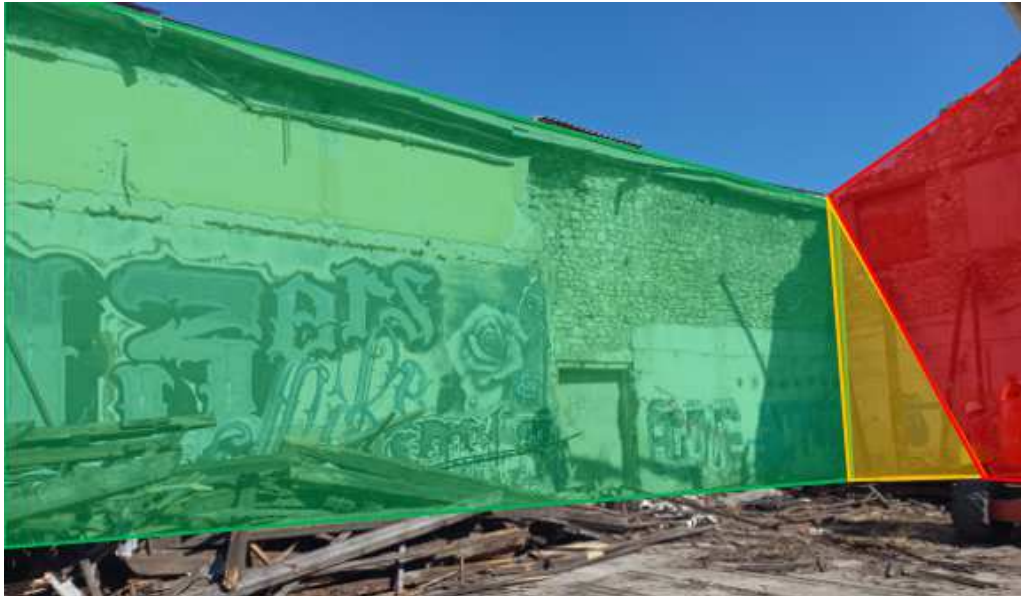
- Démantèlement du bâtiment avec les éléments conservés et à déconstruire :
  - En vert : mur mitoyen conservé
  - En rouge : mur pignon sud partiellement démolie
  - En orange : contrefort conservé pour maintenir provisoirement le mur de façade du bâtiment conservé mitoyen

*Figure 5 – Phasage déconstruction – côté SUD*

Au droit du pignon Nord et Sud, il est convenu de conserver une partuie des refends en forme de contreforts pour l'objectif d'assurer la stabilité de rive des constructions mitoyennes conservées côté Est.

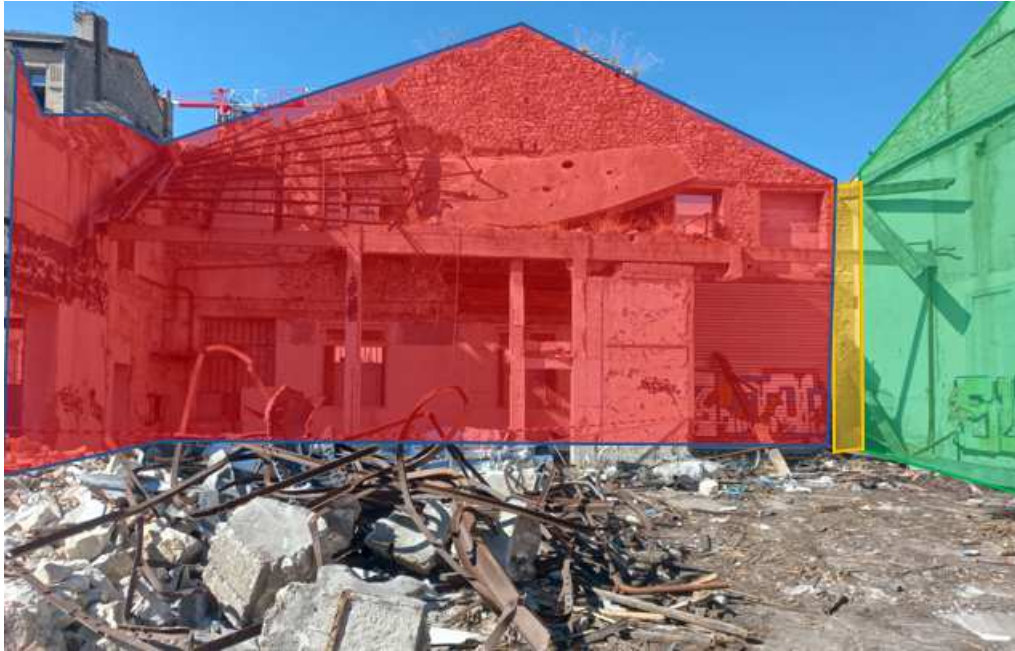
- En vert : mur mitoyen conservé
- En rouge : mur pignon sud partiellement démolie
- En orange : contrefort mitoyen

Figure 6 – Phase déconstruction – côté NORD

Petite particularité pour cette zone, le Pignon Nord ne permettra pas de réaliser un mur de confortement/contrefort large en pied car nous avons une ouverture de portail à proximité.

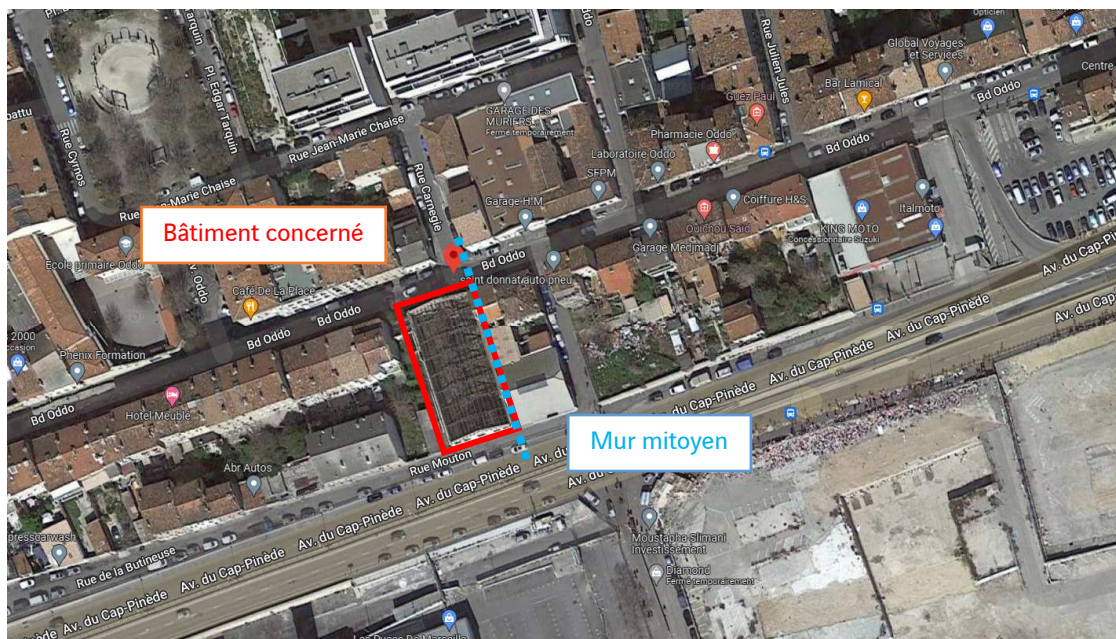
Les contreforts (zones avec pierres apparentes) ainsi que le mur mitoyen sera recouvert d'un enduit hydrofuge pour éviter le déchaussement des pierres et l'affaiblissement du mur mitoyen.

En complément, une couvertine (métallique et zingué) pourra être mise en œuvre pour couvrir l'arase supérieure du mur afin d'éviter les agressions climatiques.
