Rapport de mission de repérage des matériaux et produits contenant de l'amiante avant réalisation de travaux dans un immeuble bâti

63 rue des Moulins - Appt C3
(N° de lot: 63MOULIN-C3)
62200 BOULOGNE SUR MER

Référence du dossier : 2407CHNBA -
BI1110000114905

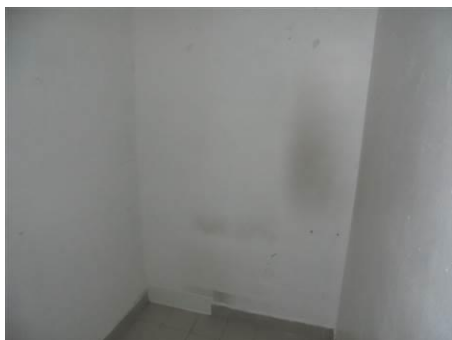
Matériaux : ZPSO-001
 Prélèvement : P001; P002
 Description : Enduit sur mur béton périphérique
 Localisation : 1er Etage - Rangement
 Résultat : Absence d'amiante

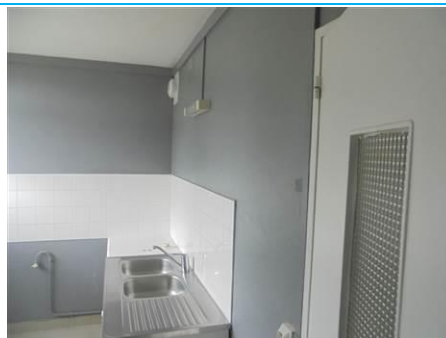
Matériaux : ZPSO-002
 Prélèvement : P003; P004
 Description : Enduits sur cloison plâtre
 Localisation : 1er Etage - Cuisine; 1er Etage - Salle de bain; RDC -
 Entrée
 Résultat : Absence d'amiante

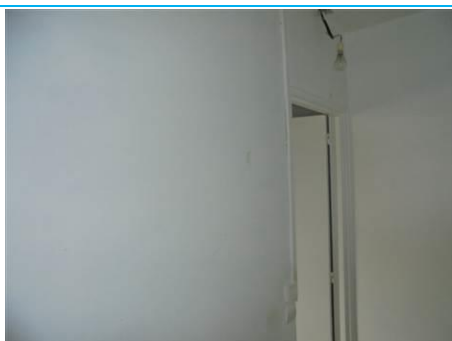
Matériaux : ZPSO-003
 Prélèvement : P005; P006
 Description : Enduit mur de refend
 Localisation : 1er Etage - Entrée; 1er Etage - Rangement
 Résultat : Absence d'amiante
