Rapport de mission de repérage des matériaux et produits contenant de l'amiante avant réalisation de travaux dans un immeuble bâti

63 rue des Moulins - Appt D1
(N° de lot: 63MOULIN-D1)
62200 BOULOGNE SUR MER

Date du rapport : 26/07/2024

Référence du dossier : 2407CHNBA -
BI1110000114911

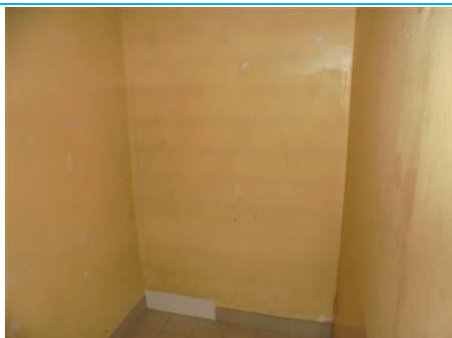
Matériaux : ZPSO-001
 Prélèvement : P001; P002
 Description : Enduit sur mur béton périphérique
 Localisation : RDC - Rangement
 Résultat : Absence d'amiante

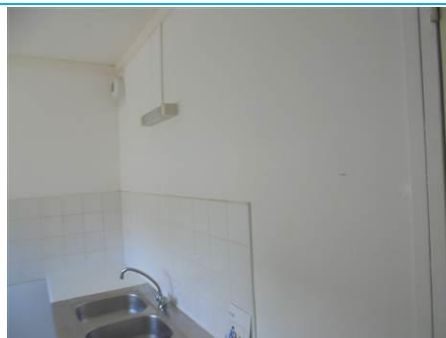
Matériaux : ZPSO-002
 Prélèvement : P003; P004
 Description : Enduits sur cloison plâtre
 Localisation : RDC - Cuisine; RDC - Salle de bain
 Résultat : Absence d'amiante

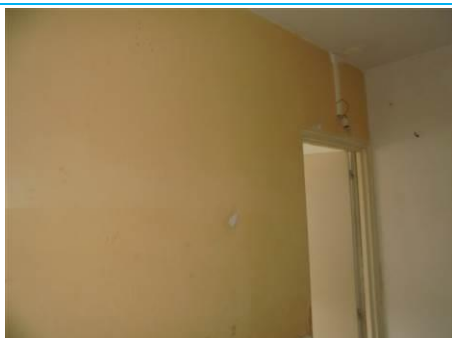
Matériaux : ZPSO-003
 Prélèvement : P005; P006
 Description : Enduit mur de refend
 Localisation : RDC - Entrée; RDC - Rangement
 Résultat : Absence d'amiante
