Rapport de mission de repérage des matériaux et produits contenant de l'amiante avant réalisation de travaux dans un immeuble bâti

63 rue des Moulins - Appt C4
(N° de lot: 63MOULIN-C4)
62200 BOULOGNE SUR MER

Référence du dossier : 2407CHNBA -
BI1110000114906

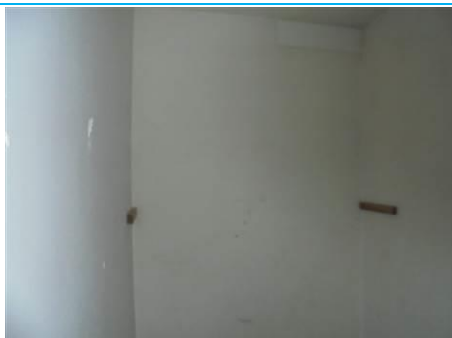
Matériaux : ZPSO-001
 Prélèvement : P001; P002
 Description : Enduit sur mur béton périphérique
 Localisation : 1er Etage - Rangement
 Résultat : Absence d'amiante

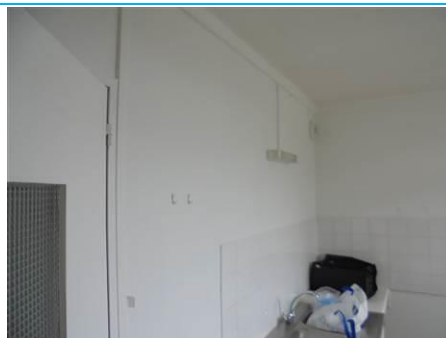
Matériaux : ZPSO-002
 Prélèvement : P003; P004
 Description : Enduits sur cloison plâtre
 Localisation : 1er Etage - Cuisine; 1er Etage - Salle de bain
 Résultat : Absence d'amiante

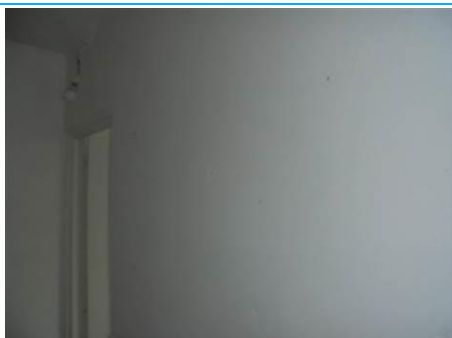
Matériaux : ZPSO-003
 Prélèvement : P005; P006
 Description : Enduit mur de refend
 Localisation : 1er Etage - Entrée; 1er Etage - Rangement
 Résultat : Absence d'amiante

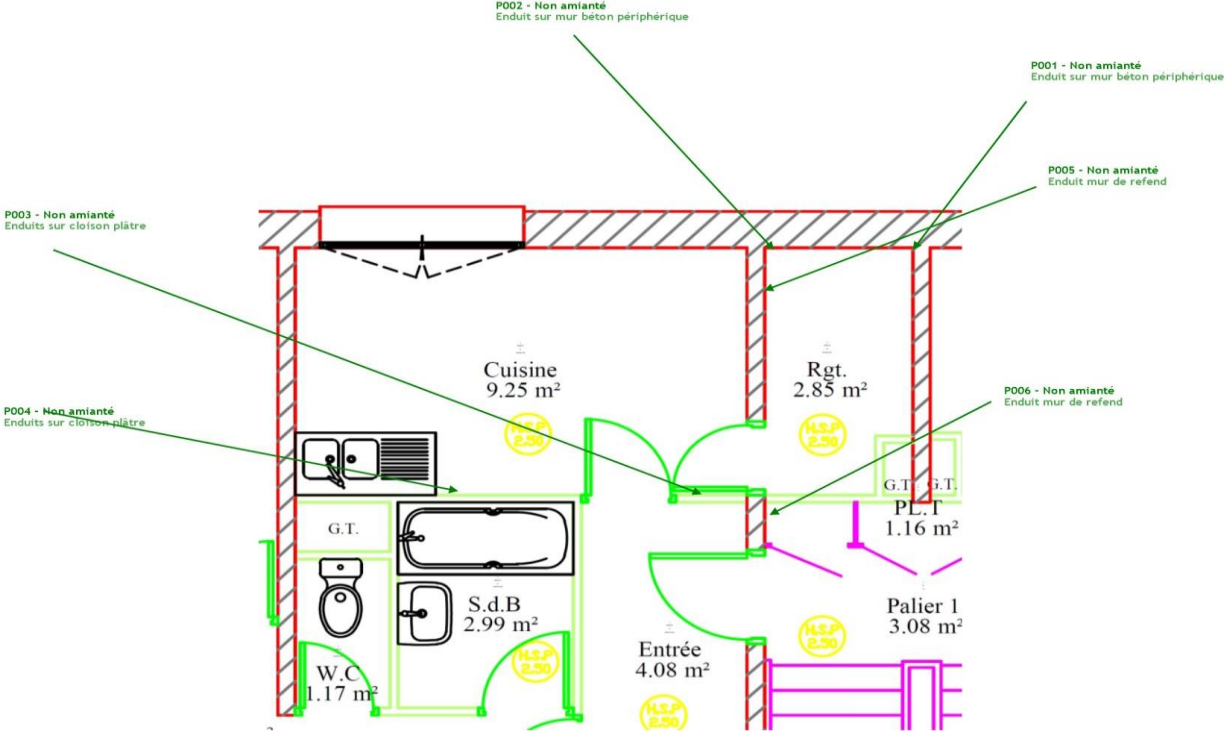
Etage	Intitulé du plan
1er Etage / C4	Localisation prélèvements
